Zustandsbericht / Minderwertgutachten

Mobility Concept GmbH, Grünwalder Weg 34, 82041 Oberhaching
25.06.2026

Erstzulassung	11.08.2021	Letzte Zulassung	11.08.2021
Fahrzeugart	Personenkraftwagen	Hersteller	Volkswagen
Typ / Verkaufsbez.	Passat Variant (CB5)(03.2019->2024) / Passat Variant 2.0 TDI Business (EURO 6d)	Aufbauart	Kombi
Türen	5	Sitzplätze	5
Fahrzeug-Ident.-Nr.	WVWZZZ3CZNE003592	HSN / TSN	0603 / BQS
DAT Europa-Code®	019051450110005	DAT Marktindex	DE007 6197
Km-Stand abgelesen	175993	Nächste HU §29 StVZO	08 / 2026
Energiequelle / Kraftstoff	Diesel	Zylinderanzahl	4 / Reihenmotor
Leistung (kW)	110	Hubraum (ccm)	1968
Schadstoffklasse:	EURO6;WLTP;AP;PI/CI; M, N1 I	Getriebe / Gänge	Automatik / 7
Felgen	Leichtmetall	Farbe (Hersteller)	MONDSTEINGRAU (A7C) / C2, LA7C
Polster	Sitzmittelbahnen der Vordersitze und der äußeren R

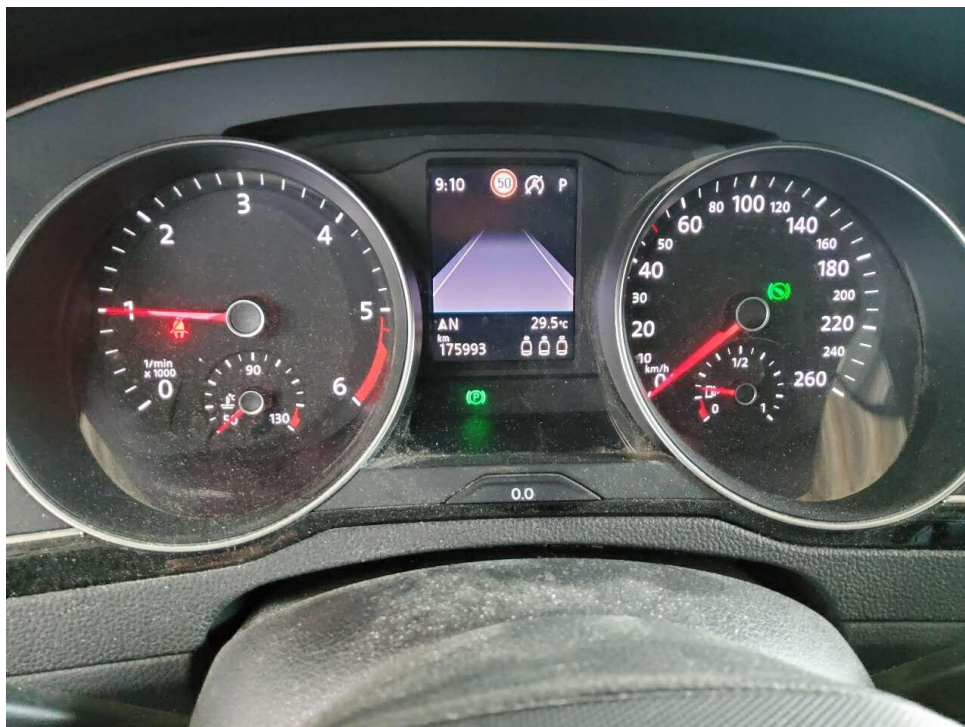
Bild 6 : Kombiinstrument (betriebsbereit) mit Km-Stand

Es wird unterstellt, dass die Gesamtleistung dem abgelesenen Km-Stand entspricht.

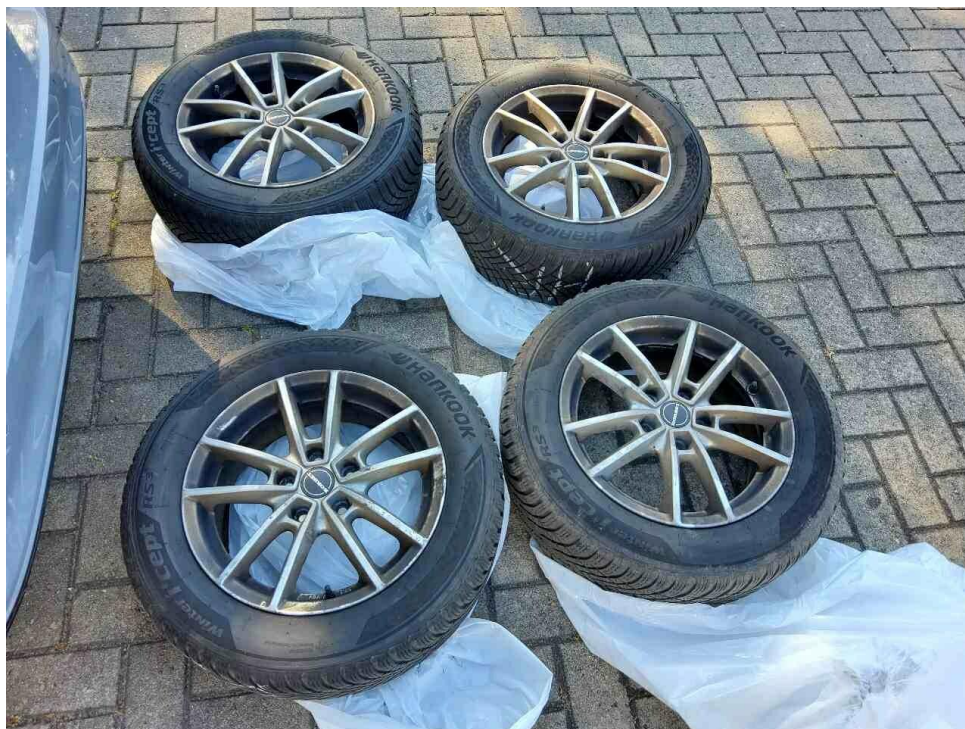
Bild 13 : 2. Radsatz

Reifenbezeichnung	Hersteller/Typ	Art	Profiltiefe
215 / 60 R 16 99 H	Hankook / Winter i*cept RS3 W462	W /O	5 mm
215 / 60 R 16 99 H	Hankook / Winter i*cept RS3 W462	W /O	5 mm
215 / 60 R 16 99 H	Hankook / Winter i*cept RS3 W462	W /O	6 mm
215 / 60 R 16 99 H	Hankook / Winter i*cept RS3 W462	W /O	6 mm

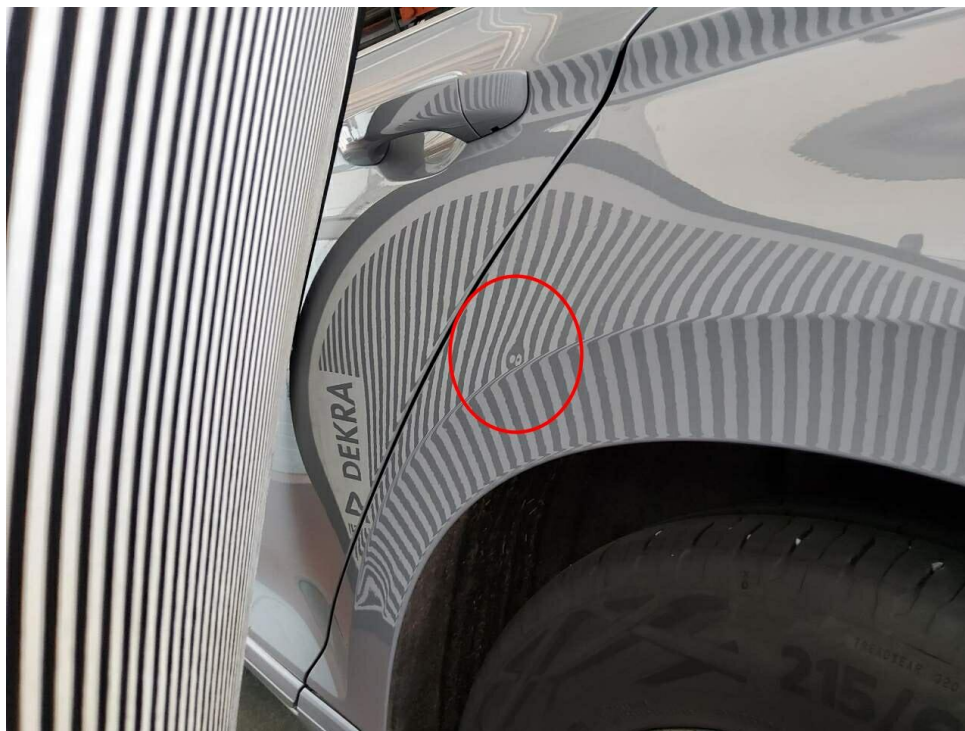
Bild 14 : Seitenteil hinten links, eingedellt, drücken

- Rissbildung, erneuern (Bild 21, 22)
3. Reifendichtmittel 05.2025 abgelaufen.,
erneuern (Bild 23)
 4. Stoßfänger hinten Lackierung,
zerkratzt, lackieren mit Lackaufbau
(Bild 16, 17, 18)
 5. Tür vorne links, eingedellt, drücken
(Bild 15)
 6. Seitenteil hinten links, eingedellt,
drücken (Bild 14)
 7. Tür hinten rechts Einstieg, eingedellt,
smart repair (Bild 19)

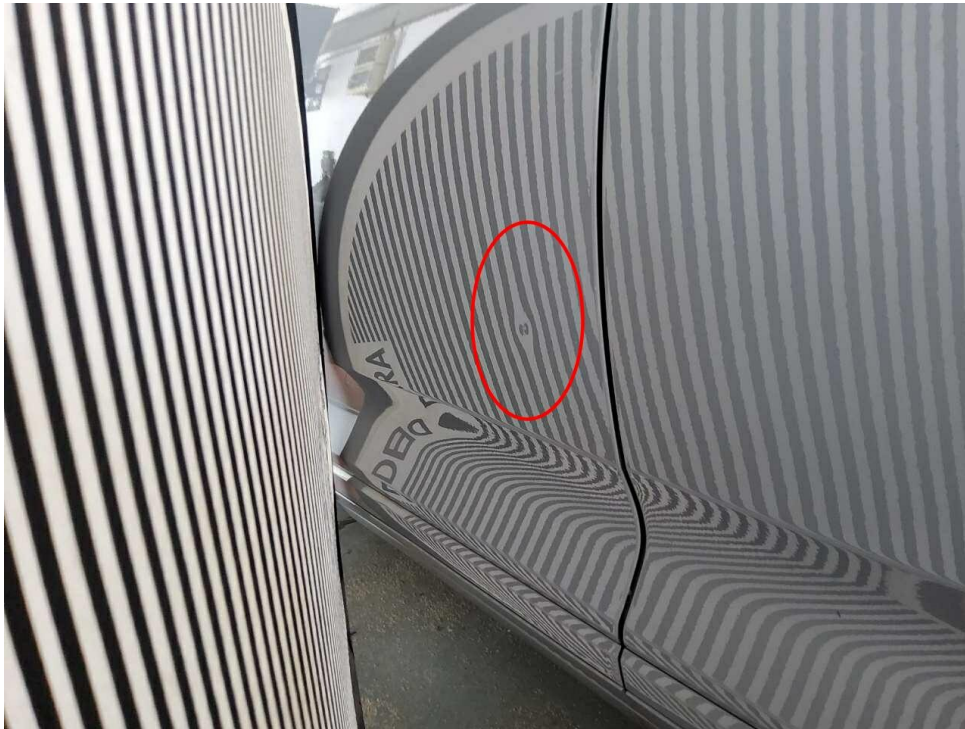
Bild 15 : Tür vorne links, eingedellt, drücken

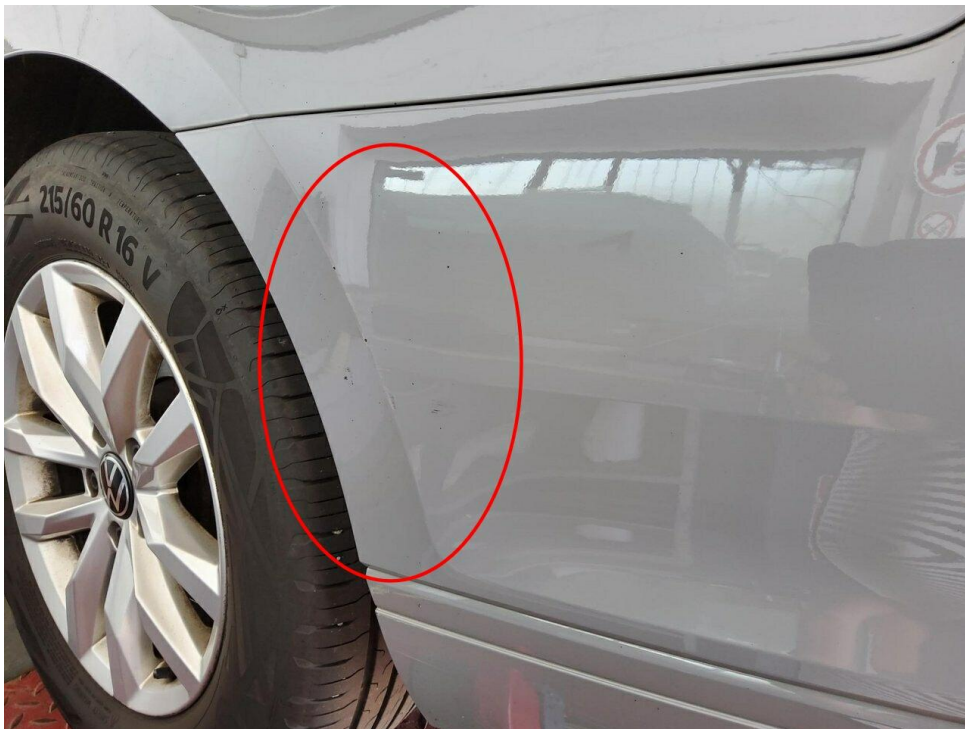
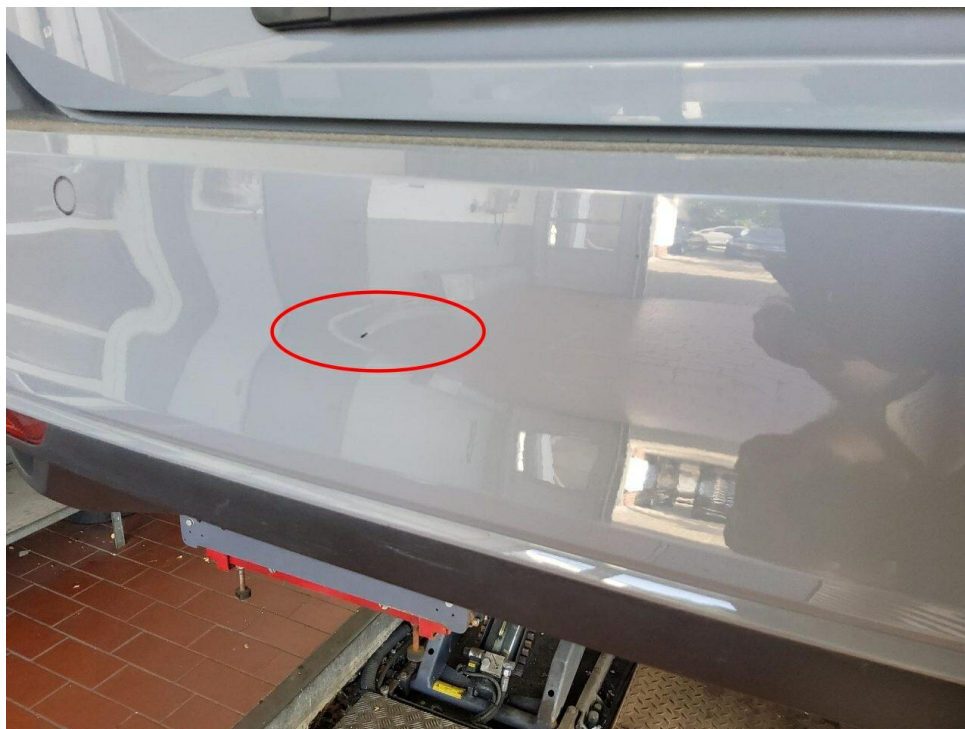
Bild 16 : Stoßfänger hinten Lackierung, zerkratzt, lackieren mit Lackaufbau

Bild 17 : Stoßfänger hinten Lackierung, zerkratzt, lackieren mit Lackaufbau

Bild 18 : Stoßfänger hinten Lackierung, zerkratzt, lackieren mit Lackaufbau

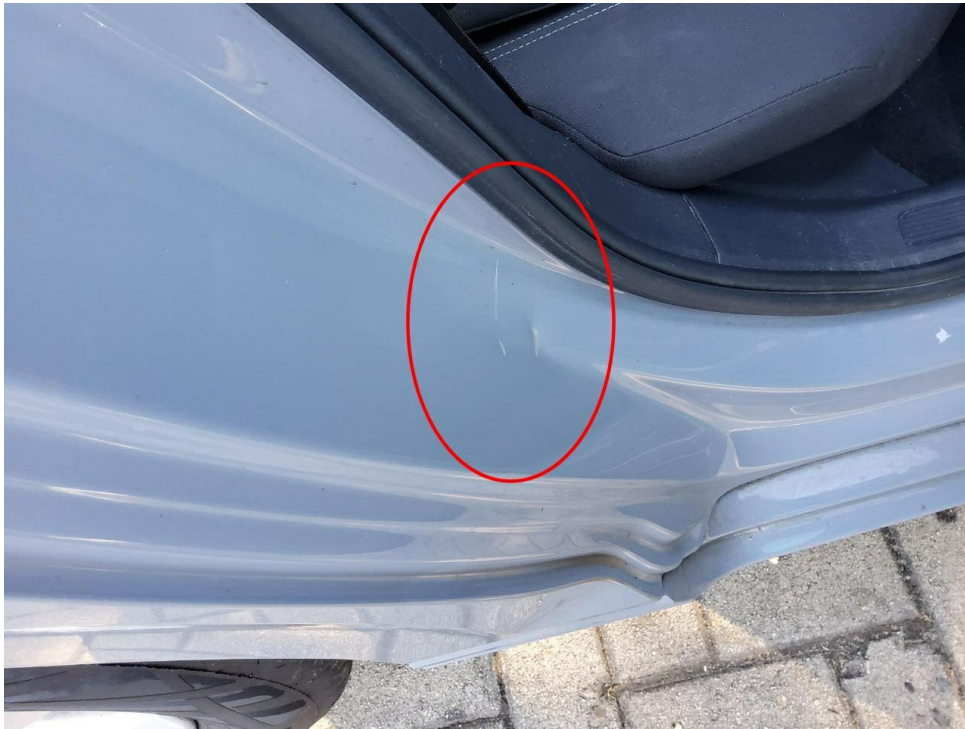
Bild 19 : Tür hinten rechts Einstieg, eingedellt, smart repair

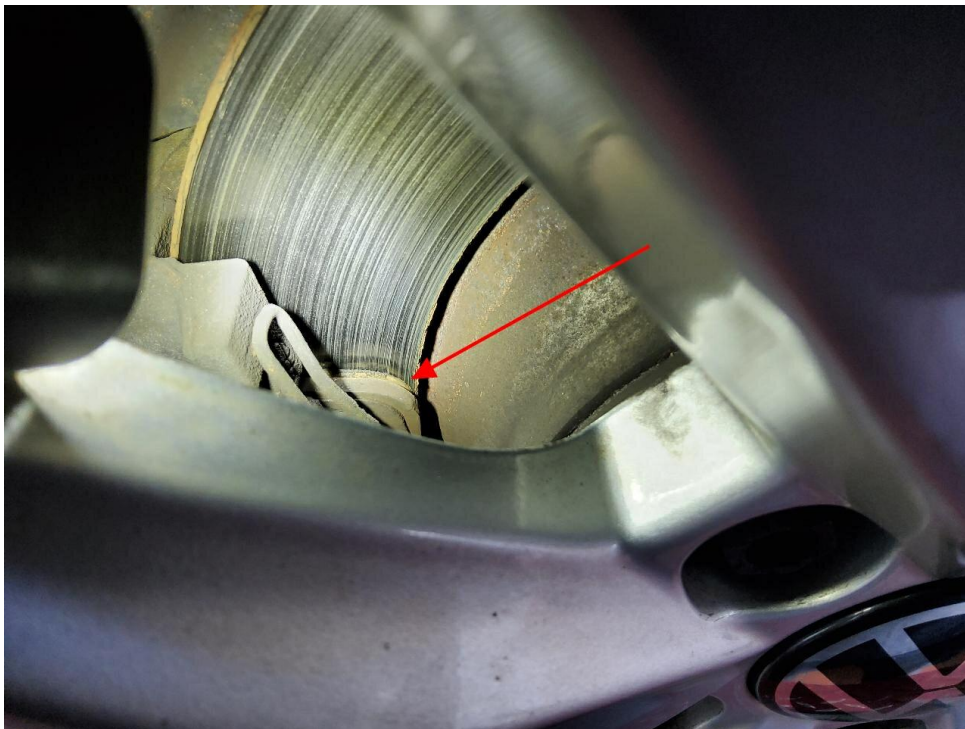
Bild 20 : Bremsbeläge hinten verschlissen

1. Bremsbeläge hinten verschlissen, erneuern (Bild 20)
2. Windschutzscheibe Steinschlag mit

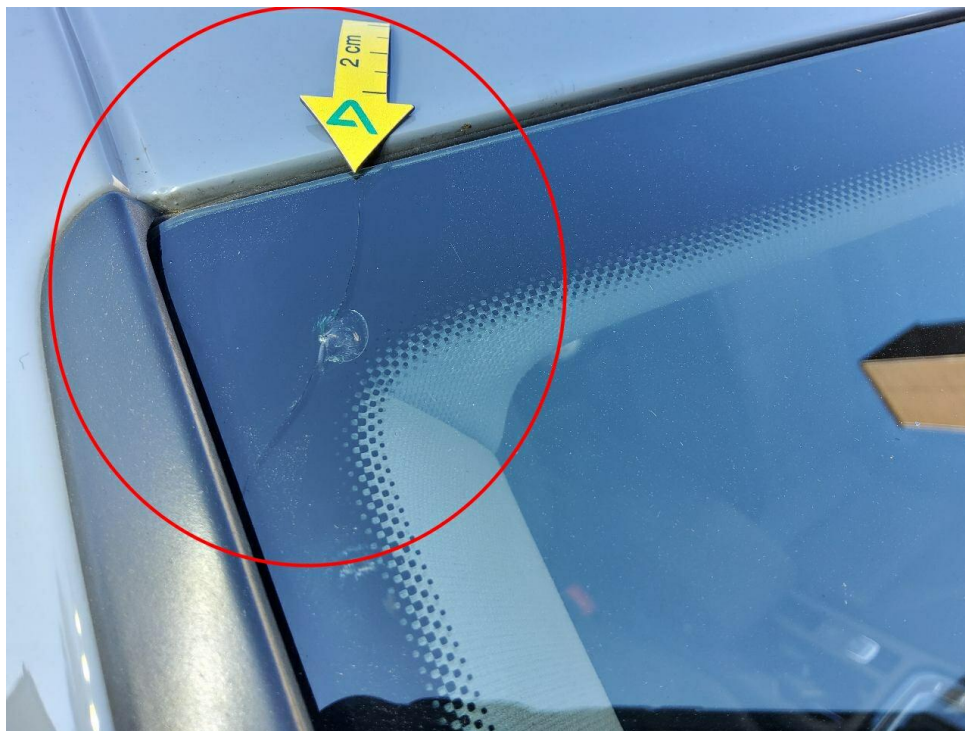
Bild 21 : Windschutzscheibe Steinschlag mit Rissbildung

Bild 22 : Windschutzscheibe Steinschlag mit Rissbildung
