**Fahrzeug:** **MERCEDES GLE GLE 350 e 4MATIC Sports Utility Vehicle 5-türig 1991 ccm 333 PS / 245 KW Elektrisch Automatik**

## Vehicle details

## Zustandsbericht

Inspection date: 15 Jun 2026  
**Protocol number: 45933046**  
Delivery date: 15 Jun 2026

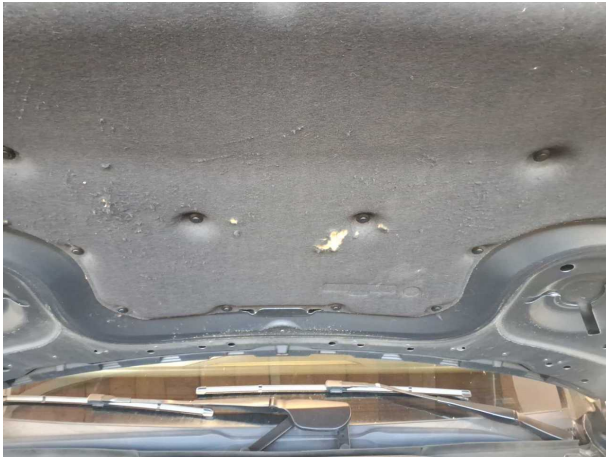
| No. | Component group | Description |
|---|---|---|
| 2 | Bonnet | Insulation lining - Damage caused by marten / rodent - Replace |

**Damage #2:** Bonnet: Insulation lining - Damage caused by marte...  
rodent - Replace

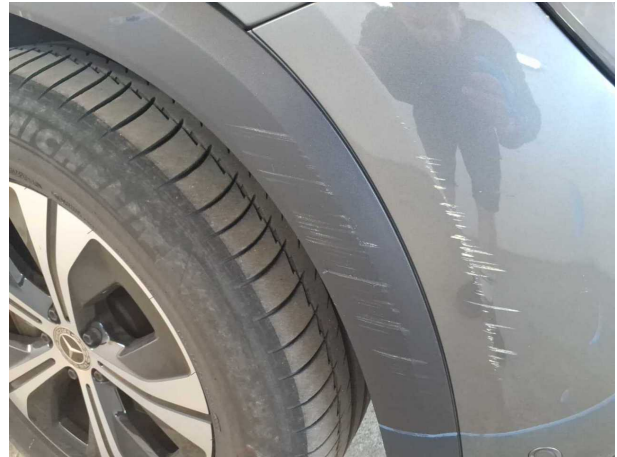
| No. | Component group | Description |
|---|---|---|
| 3 | Mudguard - right side | Wheel well extension - Scratched - Replace |

**Damage #3:** Mudguard - right side: Wheel well extension -  
Scratched - Replace

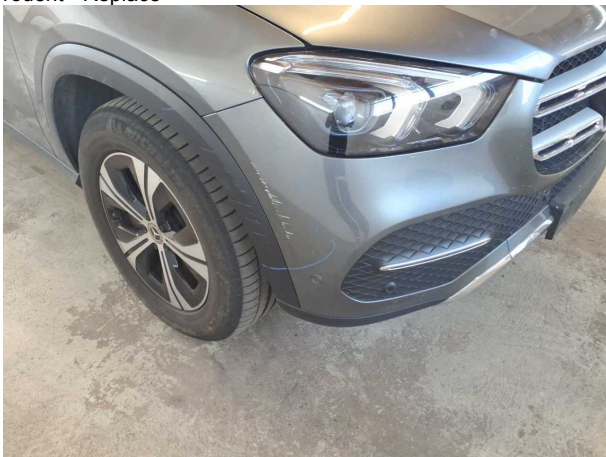
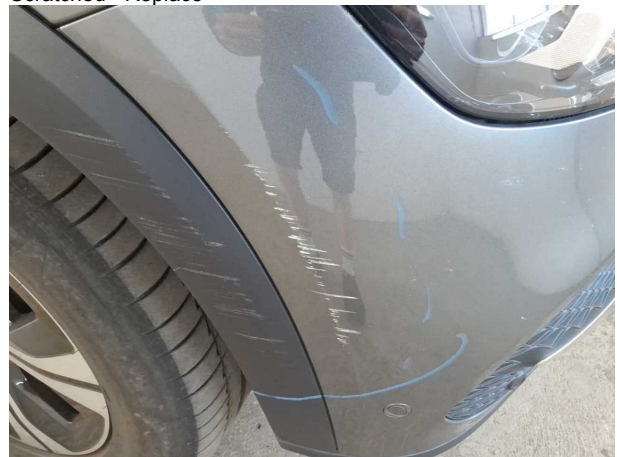
| No. | Component group | Description |
|---|---|---|
| 4 | Front bumper | Front bumper - Scratched - Repair and paint |

**Damage #4:** Front bumper: Front bumper - Scratched - Repair and  
paint

**Damage #4:** Front bumper: Front bumper - Scratched - Repair  
and paint

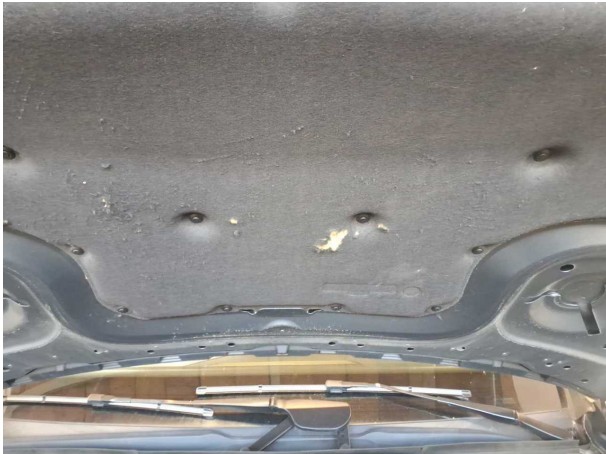
| Nr. | Bauteilgruppe | Beschreibung |
|---|---|---|
| 2 | Motorhaube | Dämmmatte - Marderschaden - erneuern |

**Beschädigung #2:** Motorhaube: Dämmmatte - Marderschaden - erneuern

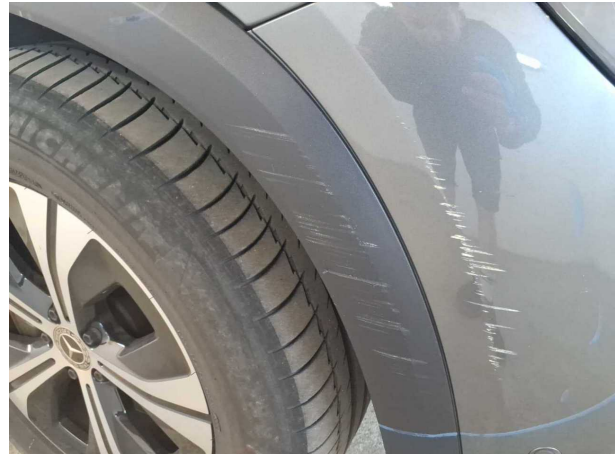
| Nr. | Bauteilgruppe | Beschreibung |
|---|---|---|
| 3 | Kotflügel rechts | Radhausverbreiterung - verkratzt / verschürft - erneuern |

**Beschädigung #3:** Kotflügel rechts: Radhausverbreiterung - verkratzt / verschürft - erneuern

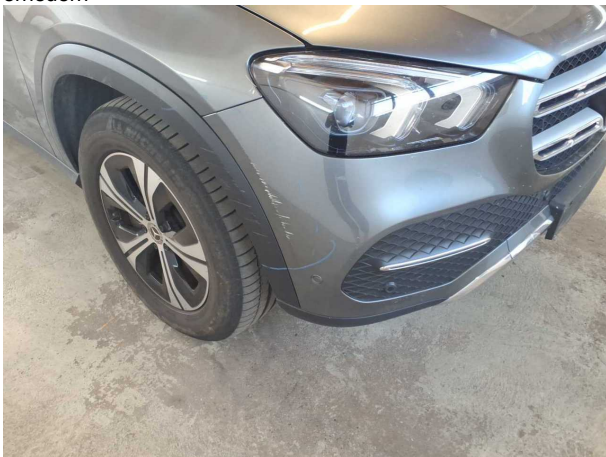
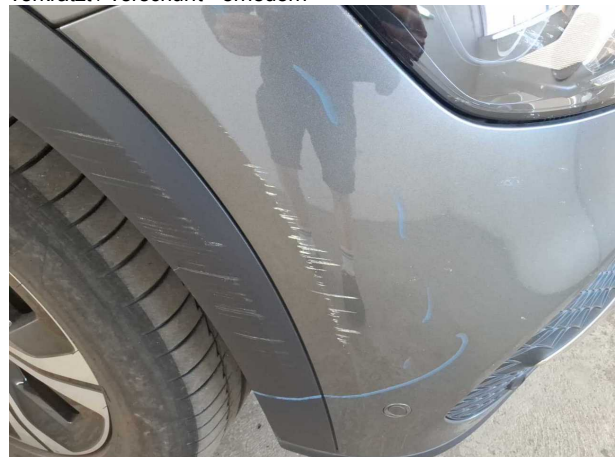
| Nr. | Bauteilgruppe | Beschreibung |
|---|---|---|
| 4 | Stoßfänger vorn | Stoßfänger vorn - verkratzt / verschürft - instandsetzen und lackieren |

**Beschädigung #4:** Stossfänger vorn: Stossfänger vorn - verkratzt / verschürft - instandsetzen und lackieren
