**Fahrzeugbeschreibung**

**Fahrzeug:** AUDI A3 35 TFSI S tronic S line Sportback Sportback5-türig 1498 ccm 150 PS / 110 KW bleifrei 7-Gang Automatik

## Zustandsbericht

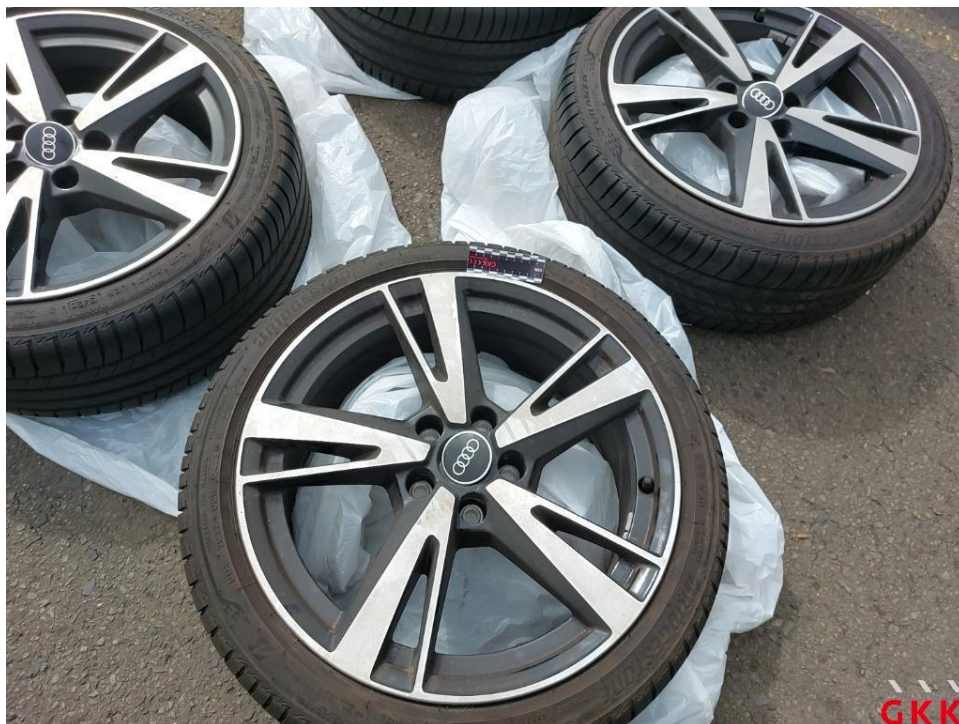
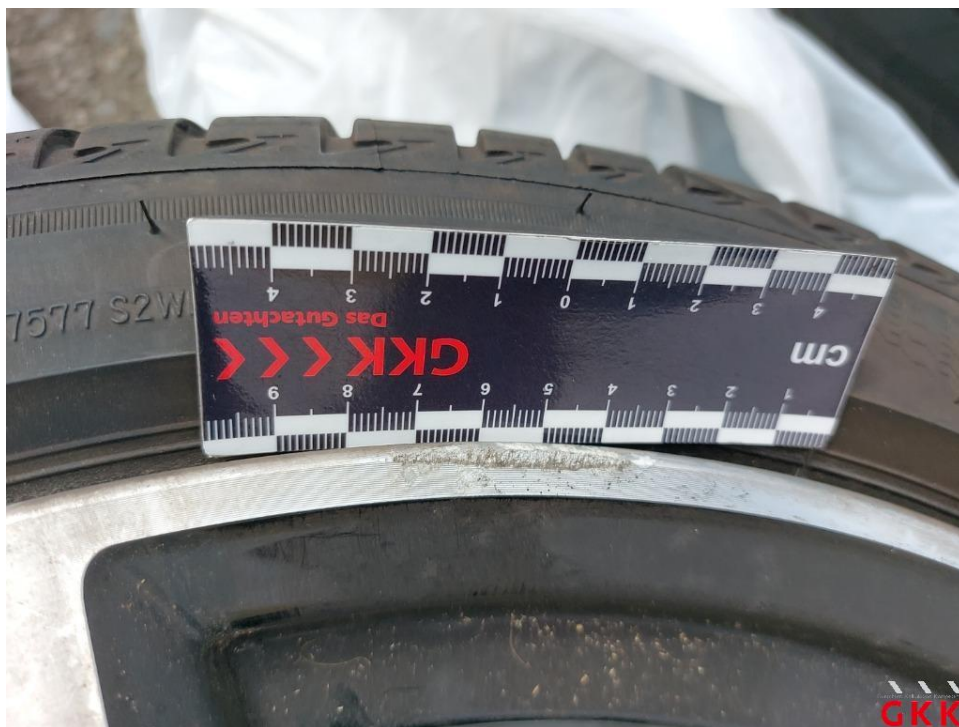
LM-Rad 1 x beiliegend, Materialabtrag (Bild 13, Bild 14)

Bild 13. LM-Rad, 1 x beiliegend, Materialabtrag, ersetzen

Bild 14. LM-Rad, 1 x beiliegend, Materialabtrag, ersetzen

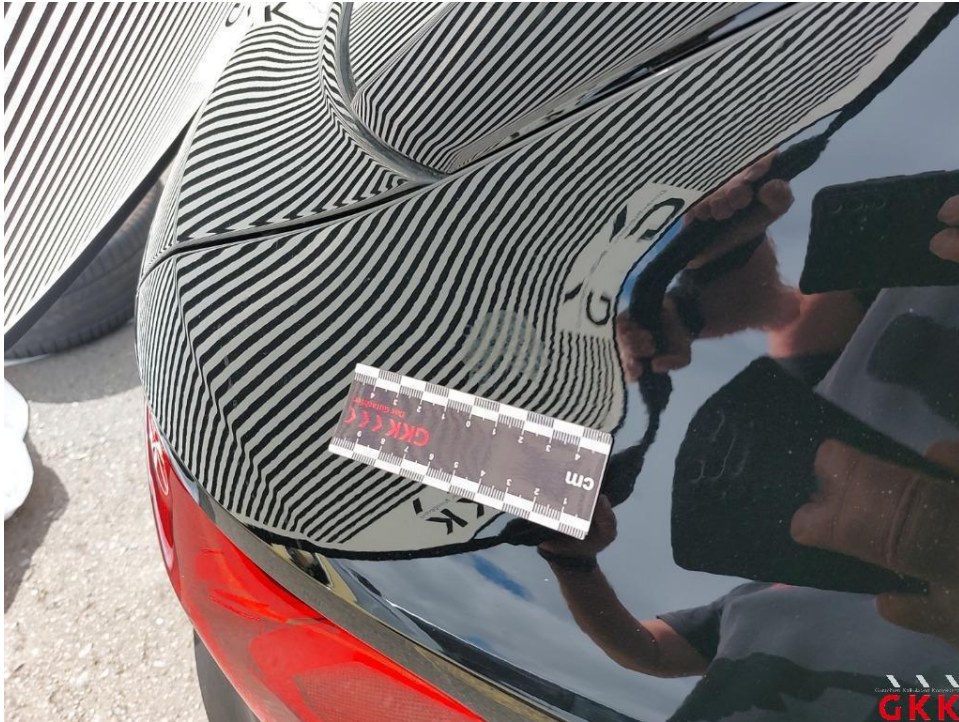
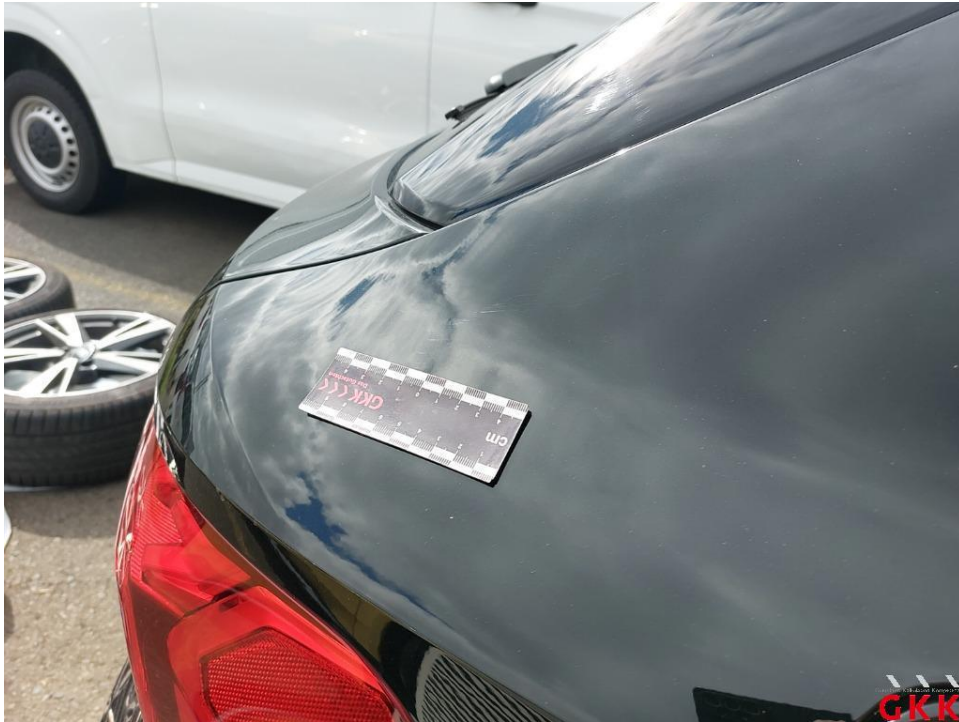
Seitenwand rechts, Lackierung verätzt (Bild 15, Bild 16, Bild 17)

Bild 15. Seitenwand rechts, Lackierung verätzt, lackieren

Bild 16. Seitenwand rechts, Lackierung verätzt, lackieren

Bild 17. Seitenwand rechts, Lackierung verätzt, lackieren

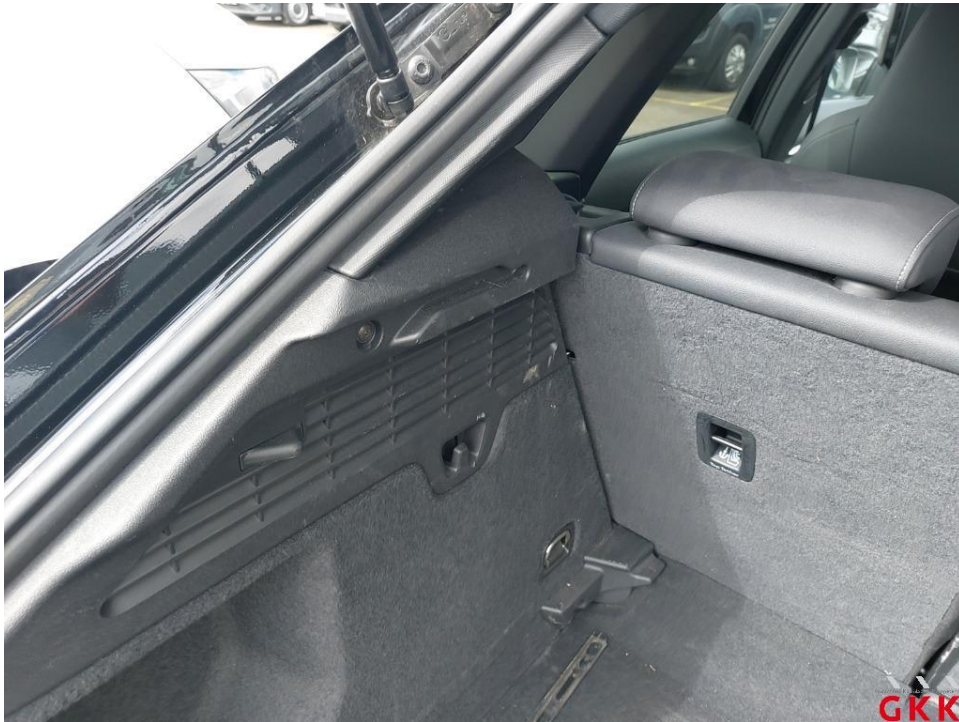
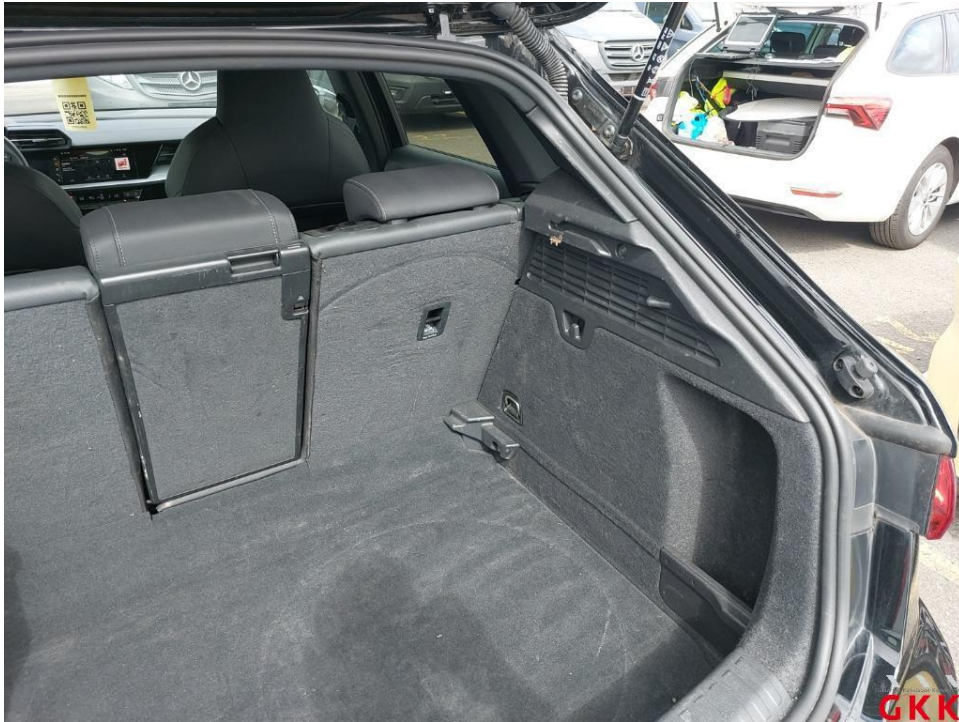
Laderaum Abdeckung, fehlt (Bild 18, Bild 19)

Bild 18. Laderaum, Abdeckung, fehlt, ersetzen

Bild 19. Laderaum, Abdeckung, fehlt, ersetzen

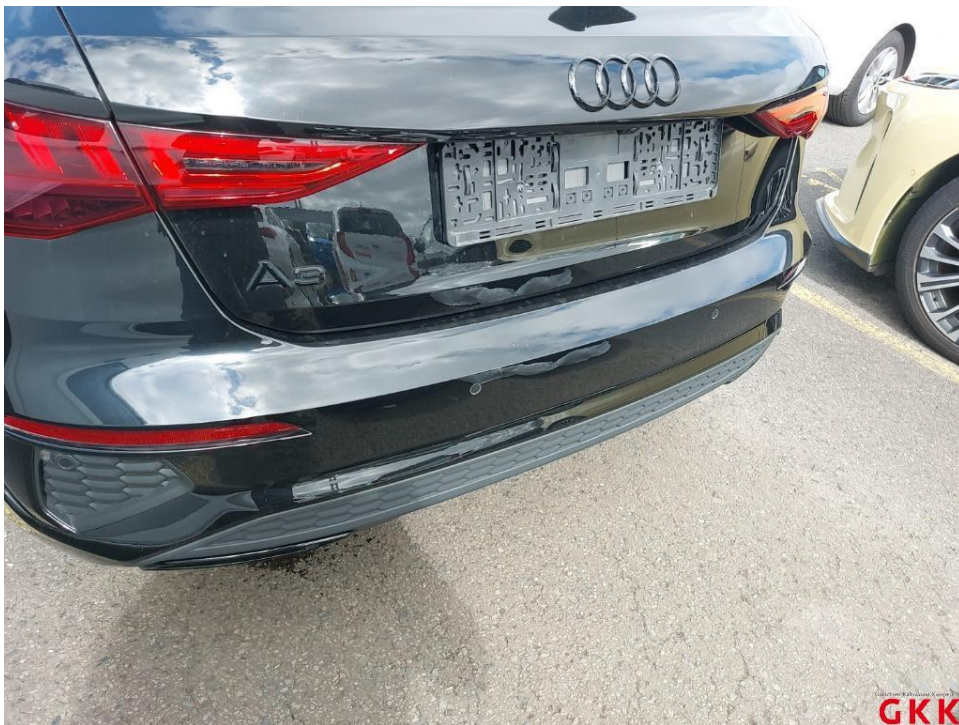
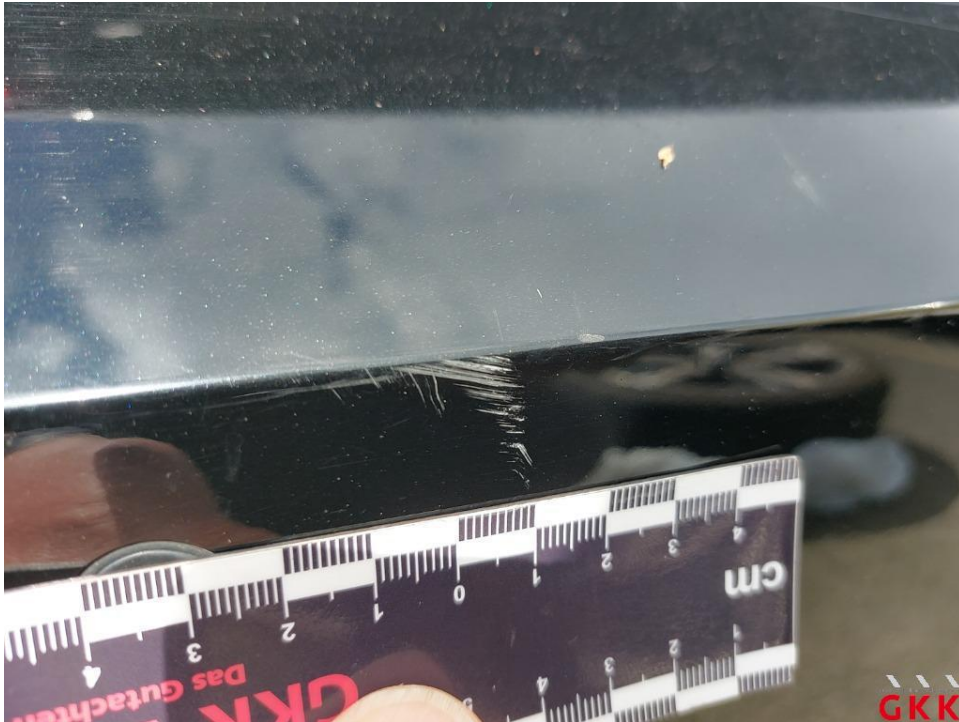
Stoßfänger hinten Verkleidung -lackiert-, verkratzt (Bild 20, Bild 21, Bild 22)

Bild 20. Stoßfänger hinten, Verkleidung -lackiert-, verkratzt, lackieren

Bild 21. Stoßfänger hinten, Verkleidung -lackiert-, verkratzt, lackieren

Bild 22. Stoßfänger hinten, Verkleidung -lackiert-, verkratzt, lackieren
