LPSVSEGEKNL078172

## Zustandsbericht

**TÜV SÜD Auto Service GmbH**  
Römeräcker 1  
76351 Linkenheim - Hochstetten

Besichtigungsdatum: 31.07.2026  
**Protokollnummer: 46828603**  
Anlieferungsdatum: 31.07.2026

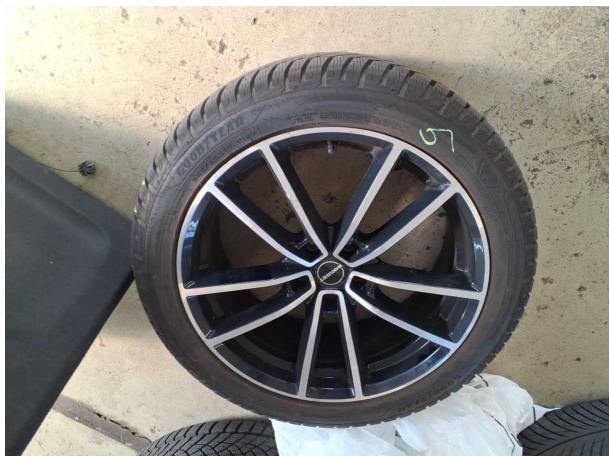
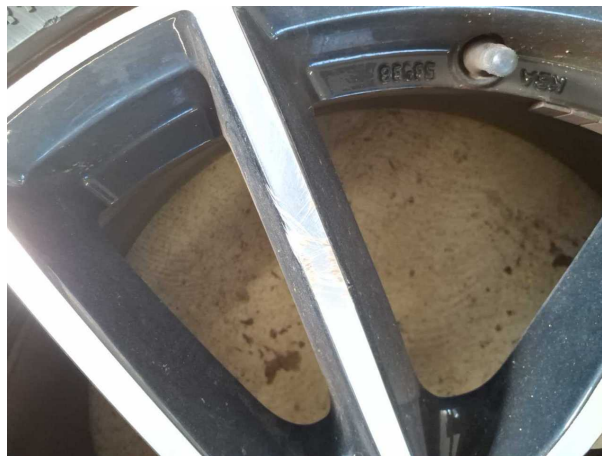
| Nr. | Bauteilgruppe | Beschreibung |
|---|---|---|
| 1 | 2.Radsatz | 1 Leichtmetallfelge - verkratzt / verschürft - kein Abzug |

**Beschädigung #1:** 2.Radsatz: 1 Leichtmetallfelge - verkratzt / verschürft - kein Abzug

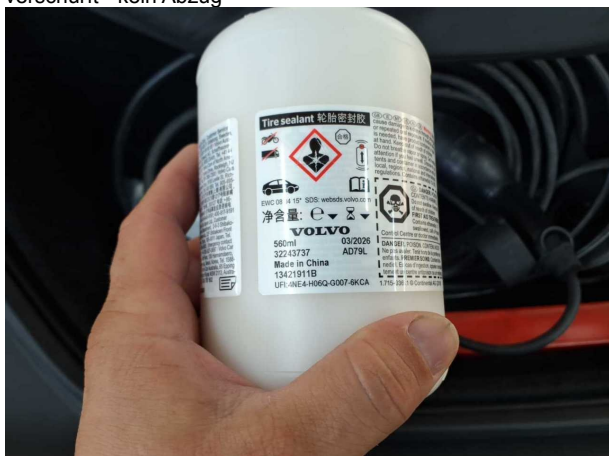
| Nr. | Bauteilgruppe | Beschreibung |
|---|---|---|
| 2 | Ausrüstung | Tirefit Füllmittel - abgelaufen - erneuern |

| Typ | Reifengröße | Hersteller | Reifentyp | Profiltiefe | Ablaufdatum |
|---|---|---|---|---|---|
| Tirefit | | | | | 03/2026 |

**Beschädigung #2:** Ausrüstung: Tirefit Füllmittel - abgelaufen - erneuern

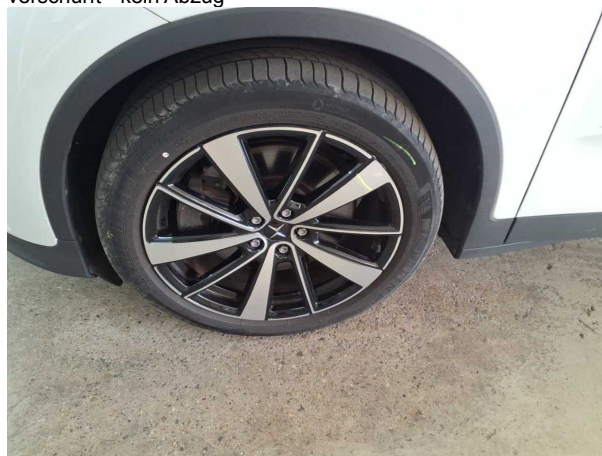
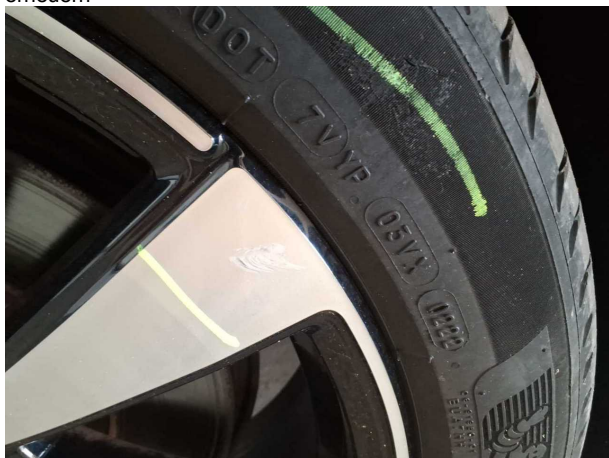
| Nr. | Bauteilgruppe | Beschreibung |
|---|---|---|
| 3 | Rad/Reifen | Leichtmetallfelge vorn links - verkratzt / verschürft - Wertminderung |

**Beschädigung #3:** Rad/Reifen: Leichtmetallfelge vorn links - verkratzt / verschürft - Wertminderung

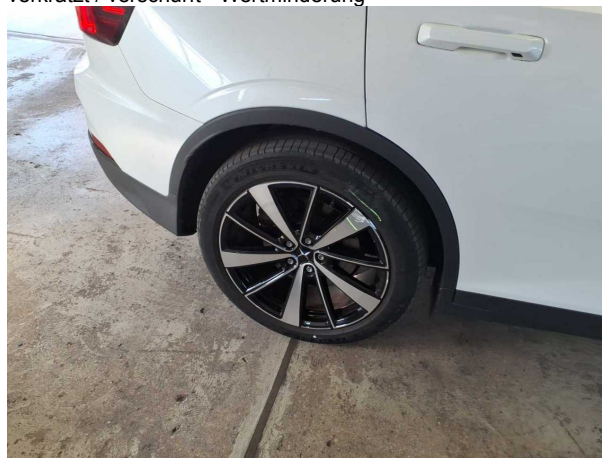
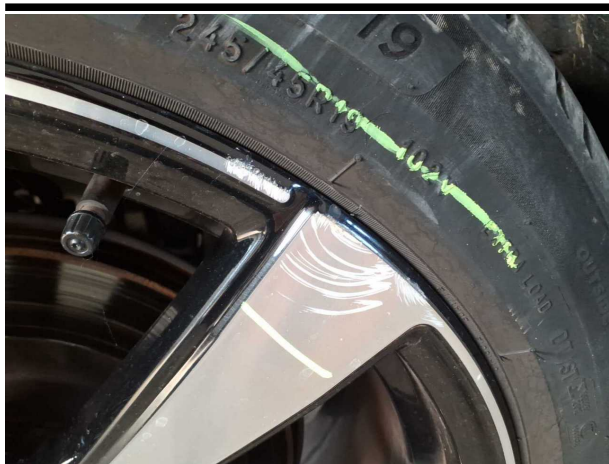
| Nr. | Bauteilgruppe | Beschreibung |
|---|---|---|
| 4 | Rad/Reifen | Leichtmetallfelge hinten rechts - verkratzt / verschürft - Wertminderung |

**Beschädigung #4:** Rad/Reifen: Leichtmetallfelge hinten rechts - verkratzt / verschürft - Wertminderung

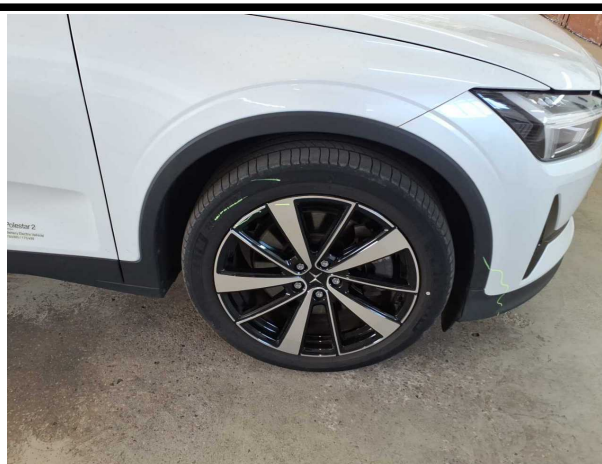
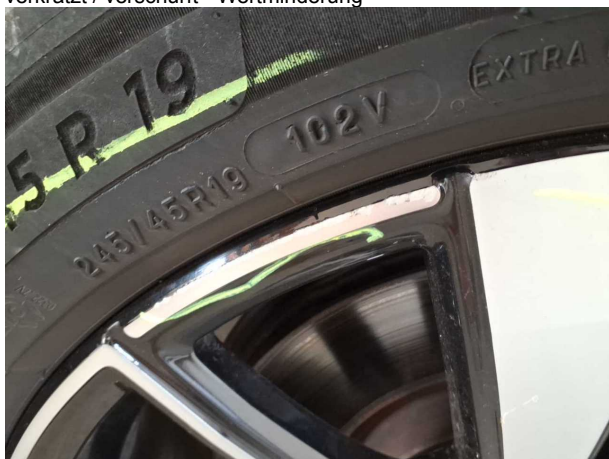
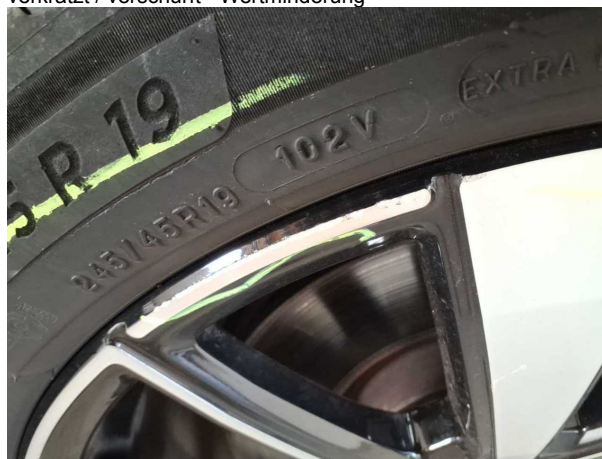
| Nr. | Bauteilgruppe | Beschreibung |
|---|---|---|
| 5 | Rad/Reifen | Leichtmetallfelge vorn rechts - verkratzt / verschürft - Wertminderung |

**Beschädigung #5:** Rad/Reifen: Leichtmetallfelge vorn rechts - verkratzt / verschürft - Wertminderung

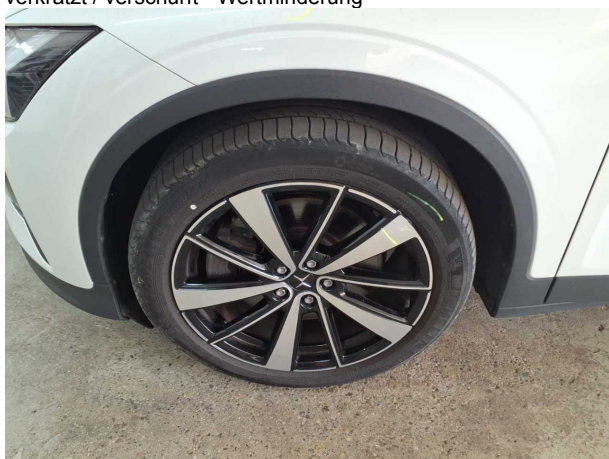
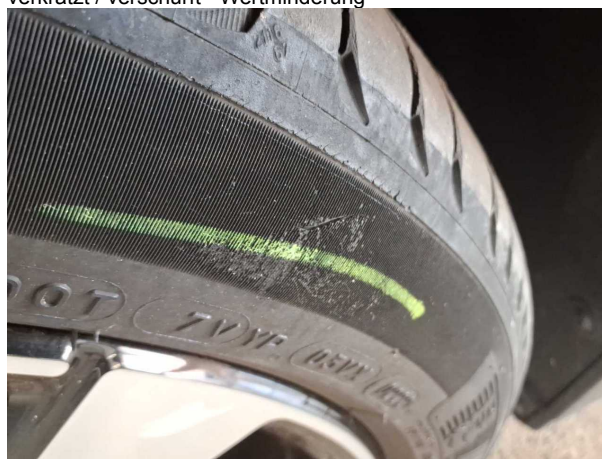
| Nr. | Bauteilgruppe | Beschreibung |
|---|---|---|
| 6 | Rad/Reifen | Reifen vorn links - beschädigt - erneuern |

| Achse | Reifengröße | Hersteller | Reifentyp | Profiltiefe | Verktgl. | Zul. |
|---|---|---|---|---|---|---|
| 1 | 245/45 R19 102V | Michelin | Sommerreifen | 5mm - 5mm | n.i.O. | |

**Beschädigung #6:** Rad/Reifen: Reifen vorn links - beschädigt - erneuern

**Beschädigung #6:** Rad/Reifen: Reifen vorn links - beschädigt... erneuern

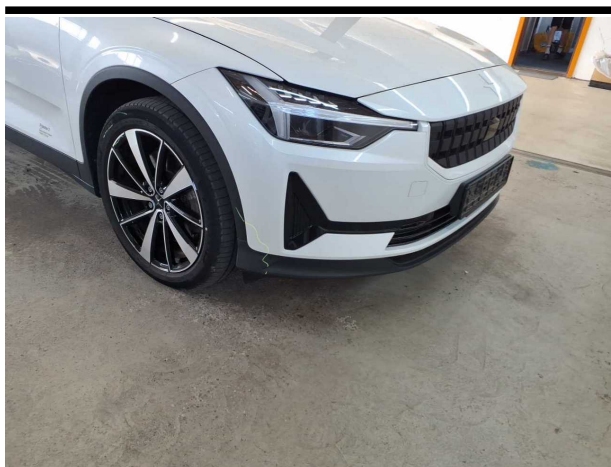
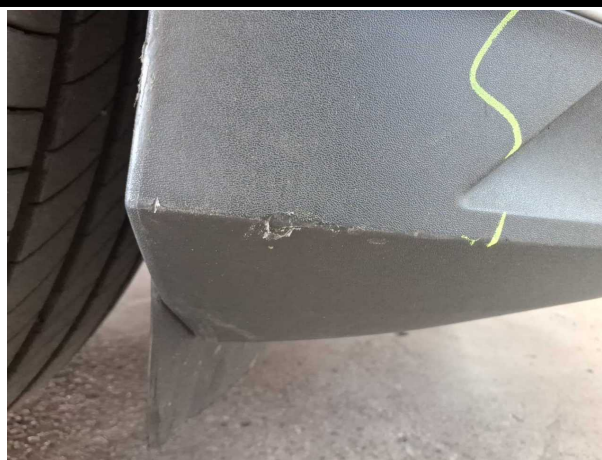
| Nr. | Bauteilgruppe | Beschreibung |
|---|---|---|
| 7 | Stoßfänger vorn | Spoiler - verkratzt / verschürft - Wertminderung |

**Beschädigung #7:** Stossfänger vorn: Spoiler - verkratzt / versch...  
- Wertminderung

**Beschädigung #7:** Stossfänger vorn: Spoiler - verkratzt /  
verschürft - Wertminderung

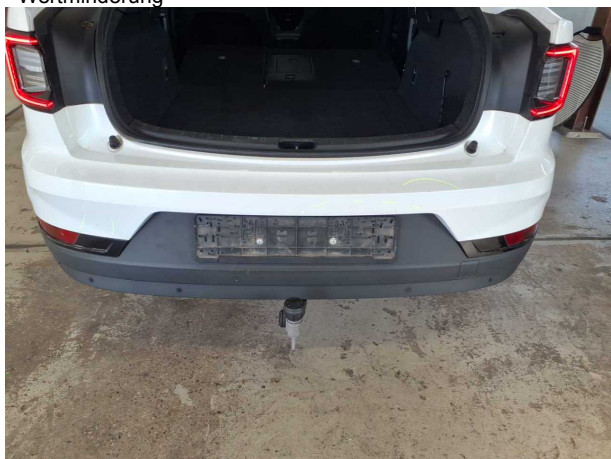
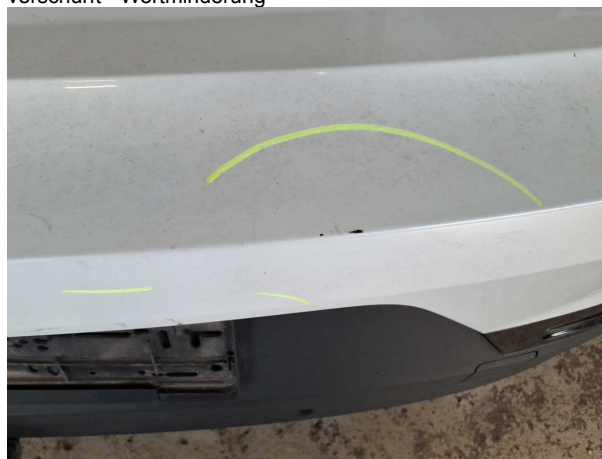
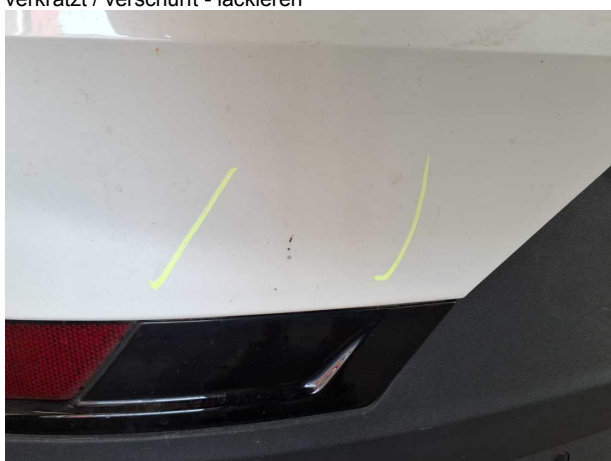
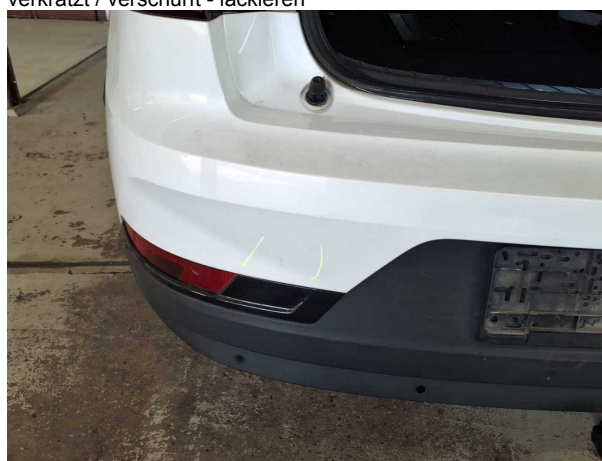
| Nr. | Bauteilgruppe | Beschreibung |
|---|---|---|
| 8 | Stoßfänger hinten | Stoßfänger hinten - verkratzt / verschürft - lackieren |

**Beschädigung #8:** Stossfänger hinten: Stossfänger hinten -  
verkratzt / verschürft - lackieren

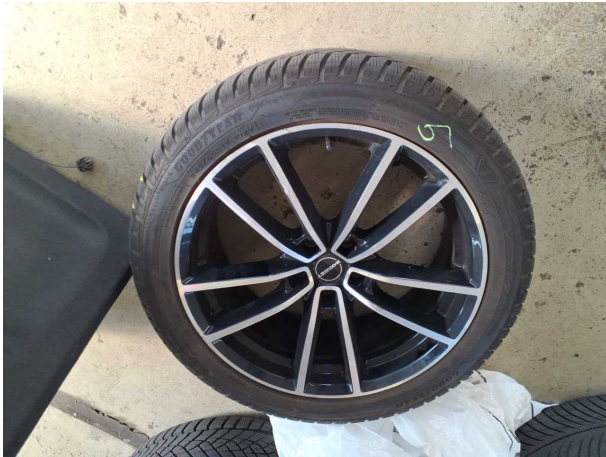
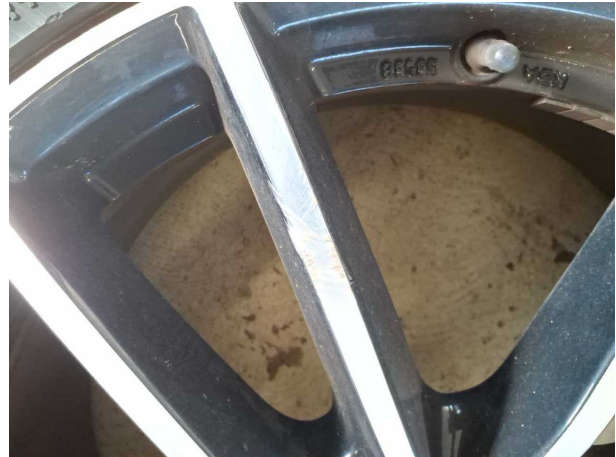
**Damage #1:** 2nd wheel set: 1 alloy rim - Scratched - No deduction

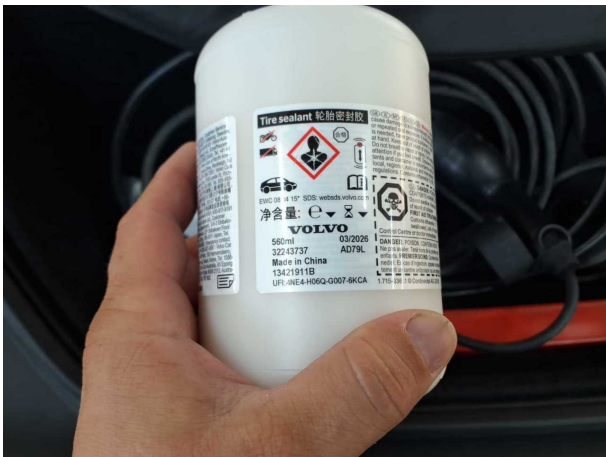
**Damage #2:** Equipment: Tirefit filler - Expired - Replace

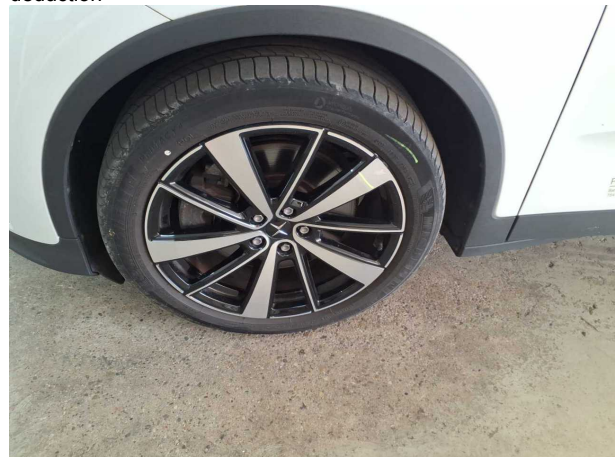
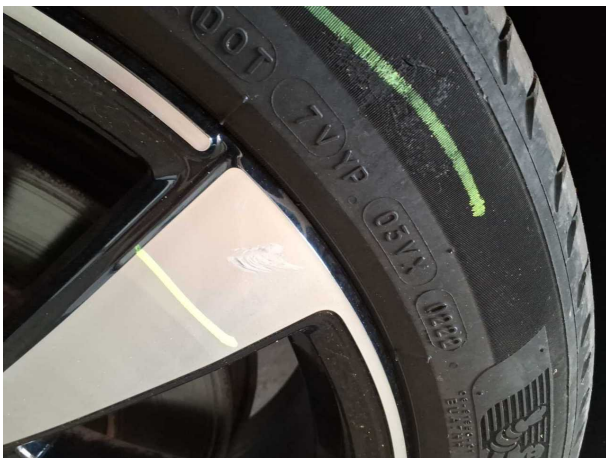
**Damage #3:** Wheel / tyres: Alloy rim - front left side - Scratched - Loss in value

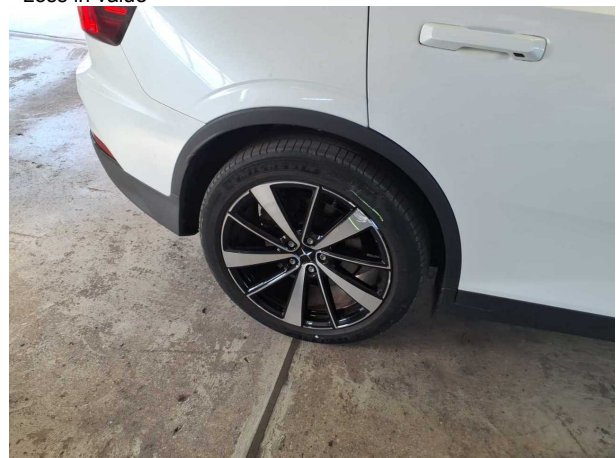
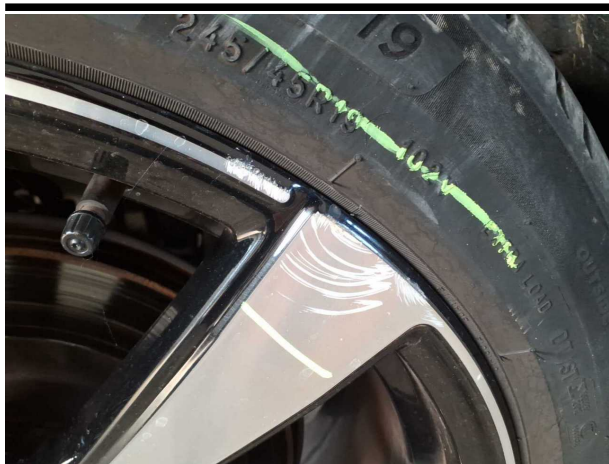
**Damage #4:** Wheel / tyres: Alloy rim - rear right side - Scratched - Loss in value

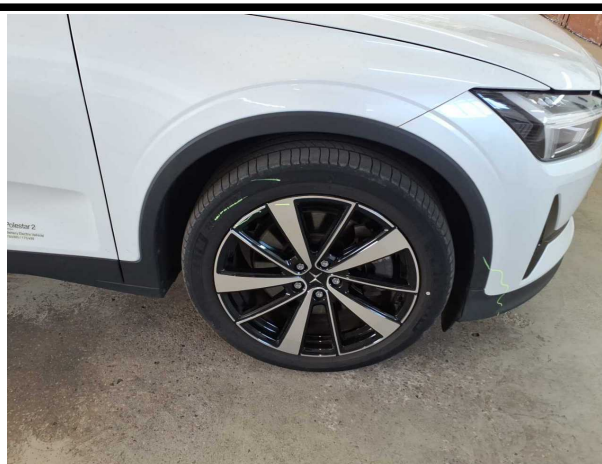
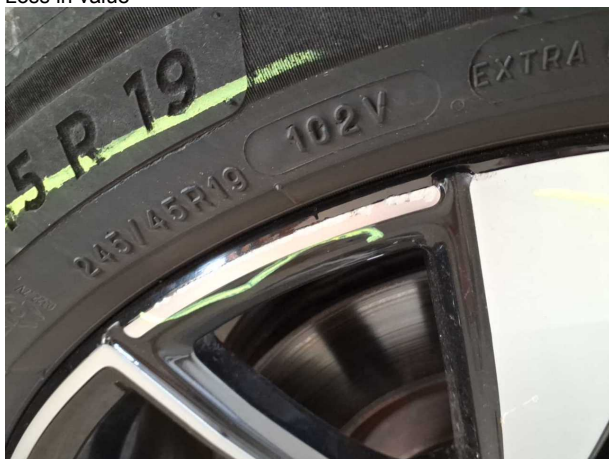
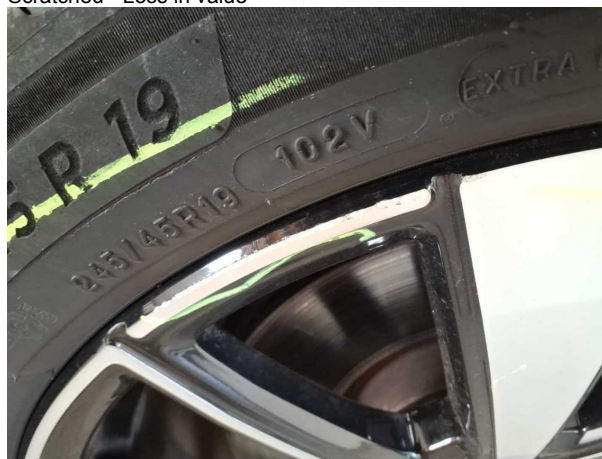
**Damage #5:** Wheel / tyres: Alloy rim - front right side - Scratched - Loss in value

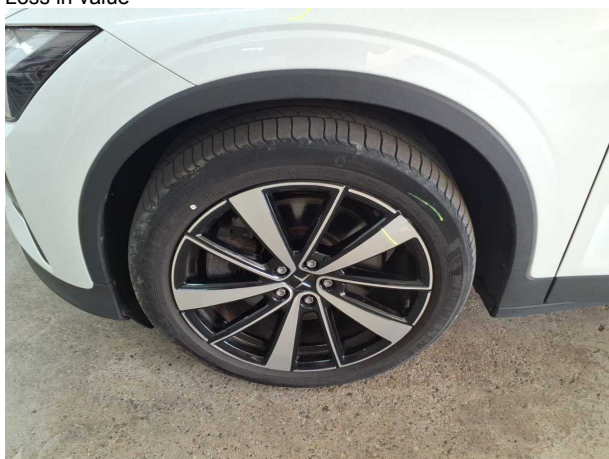
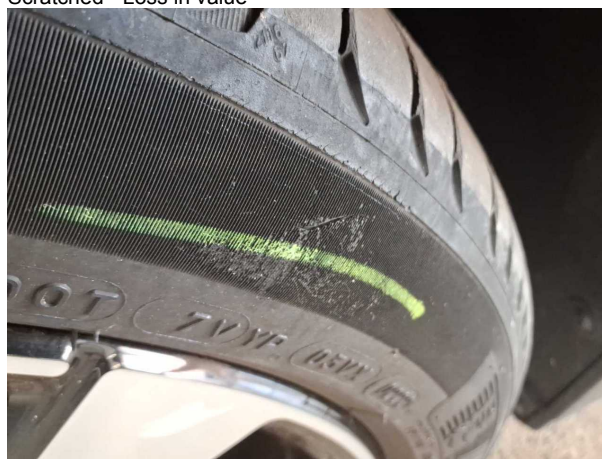
**Damage #6:** Wheel / tyres: Tyre - front left side - Damaged - Replace

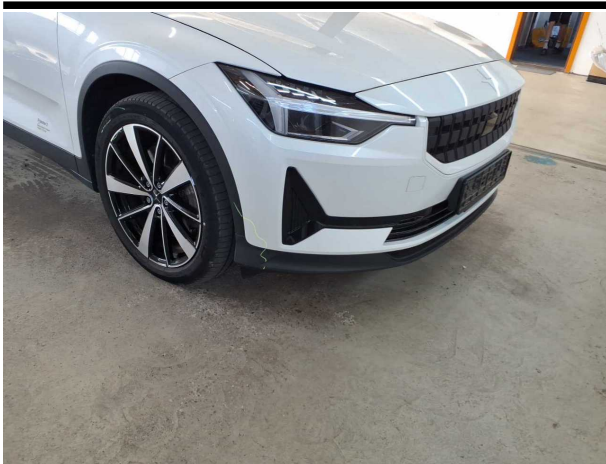
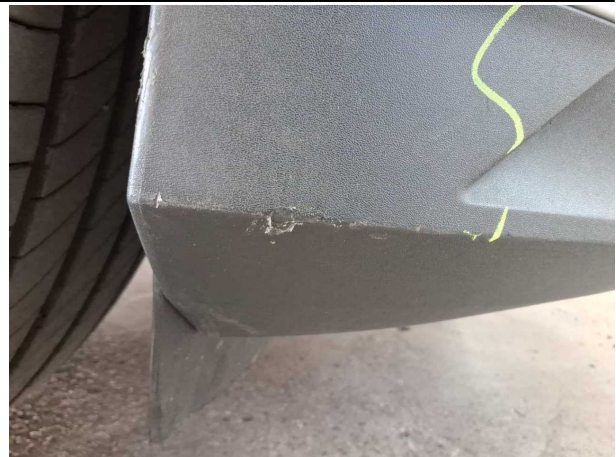
**Damage #7:** Front bumper: Spoiler - Scratched - Loss in value

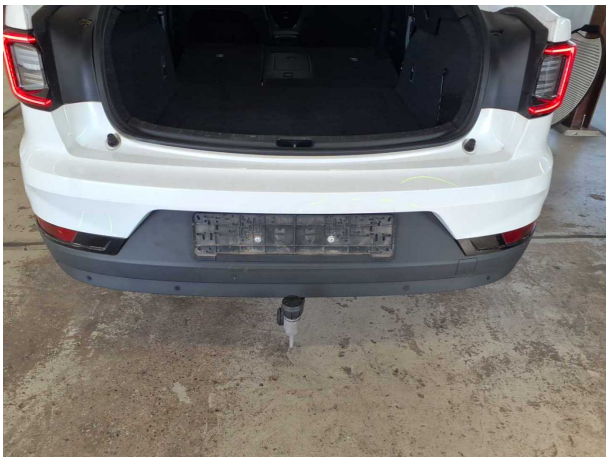
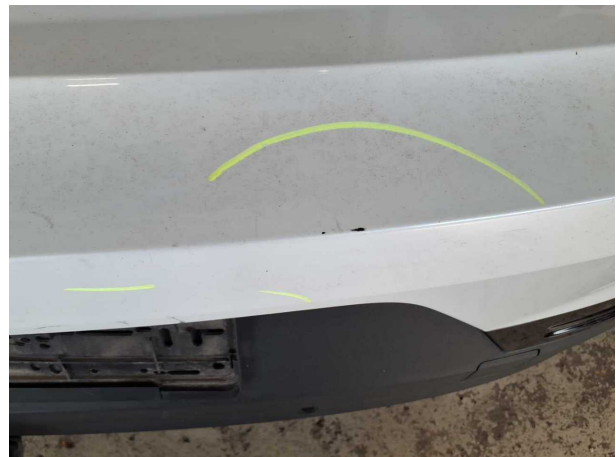
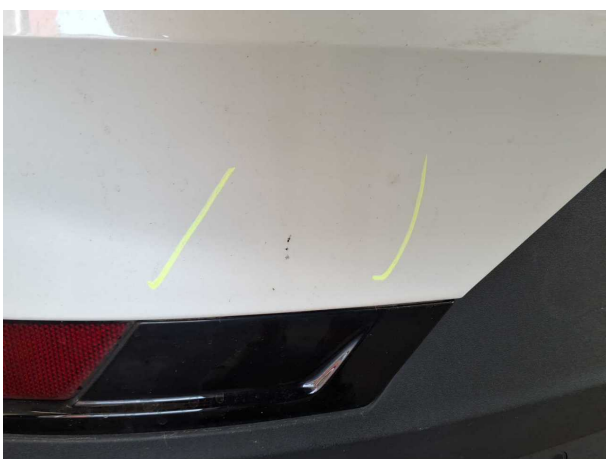
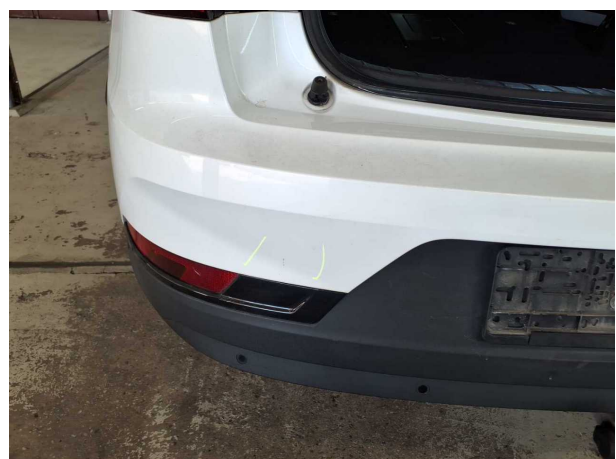
**Damage #8:** Rear bumper: Rear bumper - Scratched - Paint
