EC CERTIFICATE OF CONFORMITY

0.1. Fabrikmarke: **OPEL**
 0.2. Typ: **U**
 Variante: **K**
 Version: **ZKXZ-40B00**
 0.2.1. Handelsbezeichnung(en): **MOKKA**
 0.2.3 Kennungen:
 0.2.3.1. Kennung der Interpolationsfamilie: **IP-ZKX__REDU5765-VR3-0**

Zustandsbericht / Minderwertgutachten

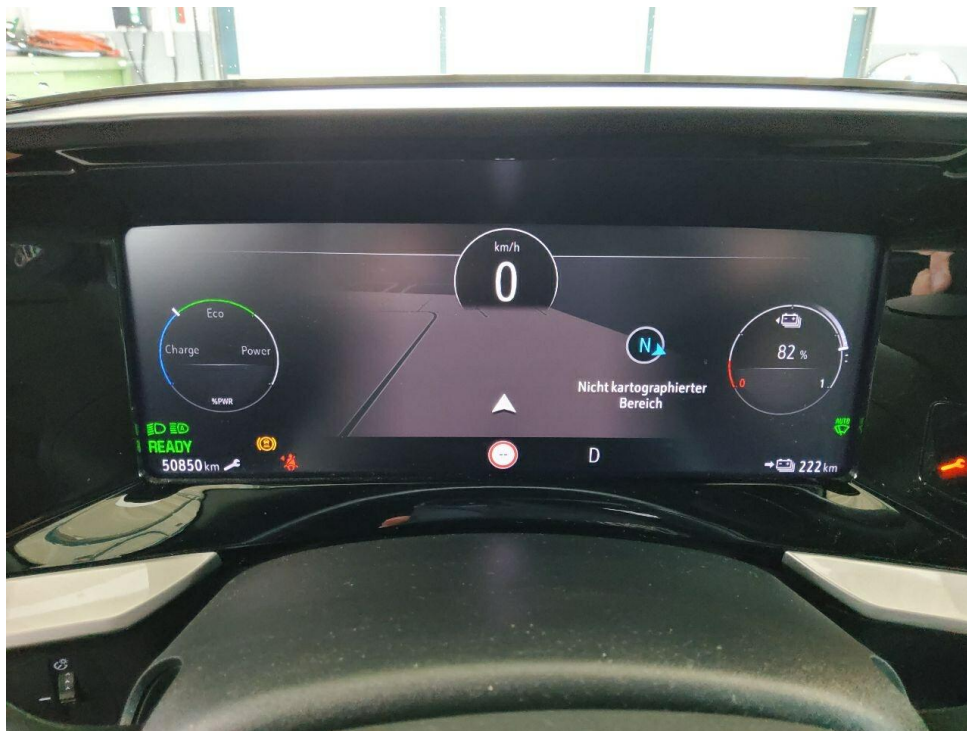
Bild 6 : Kombiinstrument (betriebsbereit) mit Km-Stand

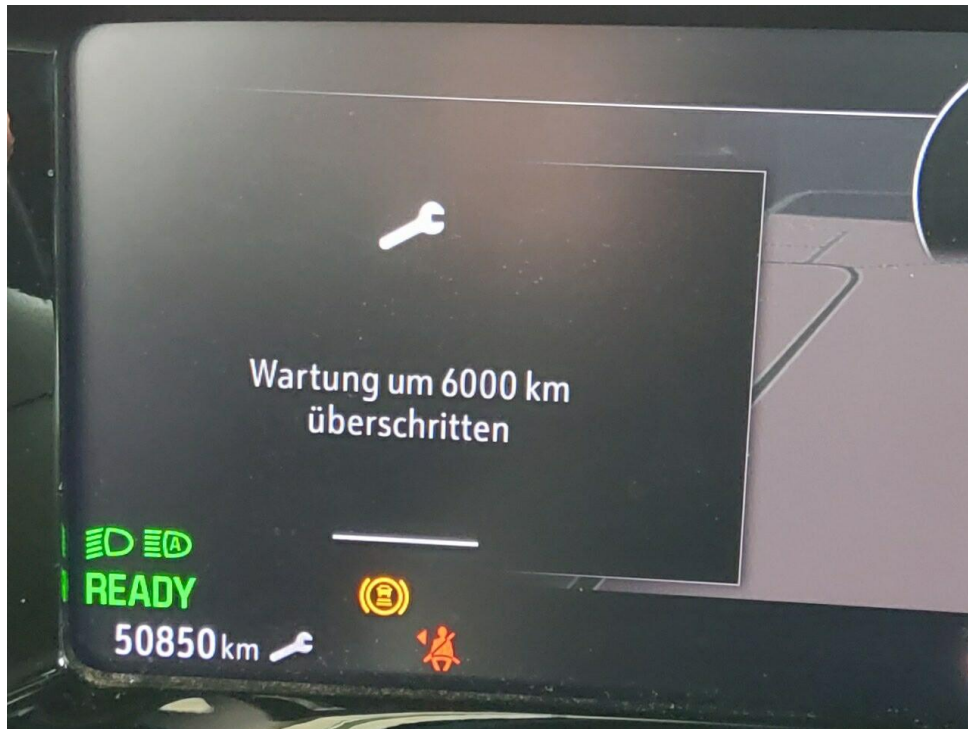
Bild 7 : Serviceintervallanzeige

Wartungsnachweis:	vollständig
letzte Wartung:	am 11.01.2024 bei Kilometerstand 23.143
bis Wartung verbleiben:	0 km (zum Besichtigungszeitpunkt)

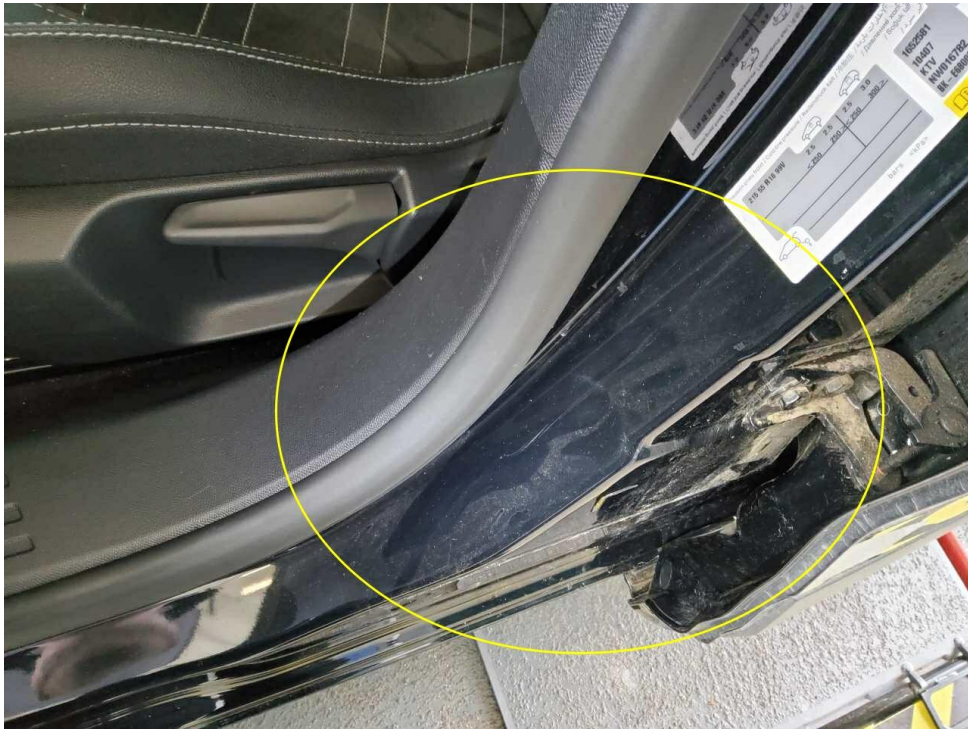
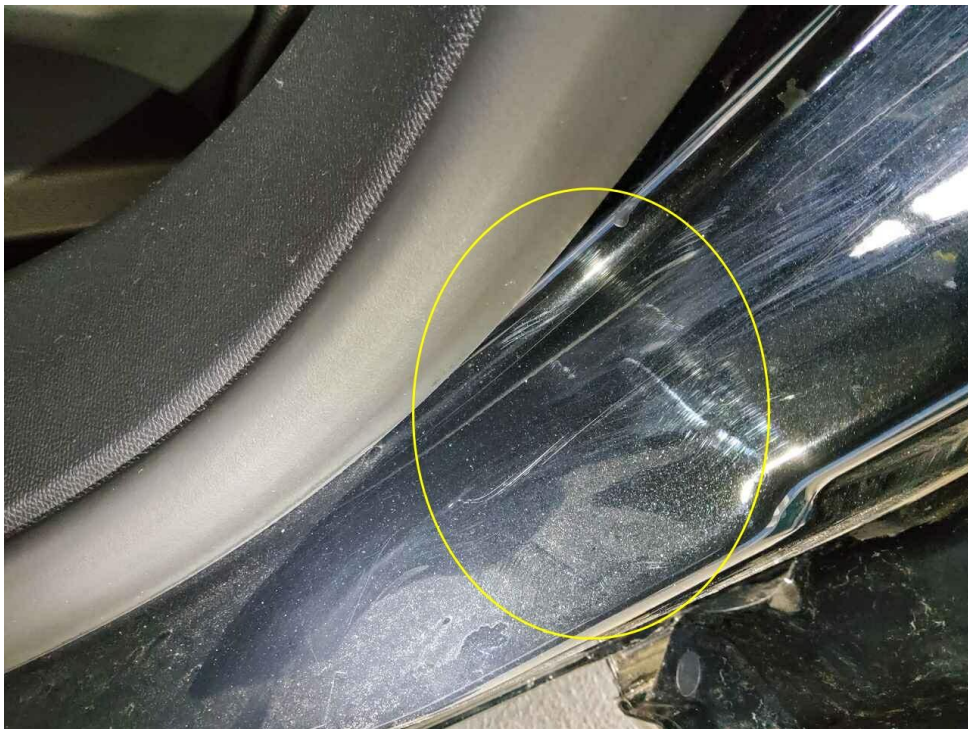
Bild 15 : Türeinstieg vorne links verschrammt

Bild 16 : Türeinstieg vorne links verschrammt

1. Service fällig- Im Zuge der Wartungsarbeiten können weitere Kosten entstehen, erneuern (Bild 14)
2. Türeinstieg vorne links verschrammt, smart repair (Bild 15, 16)
3. Stoßfänger hinten Ladekante verschrammt, smart repair (Bild 18, 19, 20)
4. Heckklappenkante punktuell verschrammt- auslegen, smart repair (Bild 21, 22)
5. Stoßfänger vorne verschrammt, lackieren mit Lackaufbau (Bild 23, 24, 25)

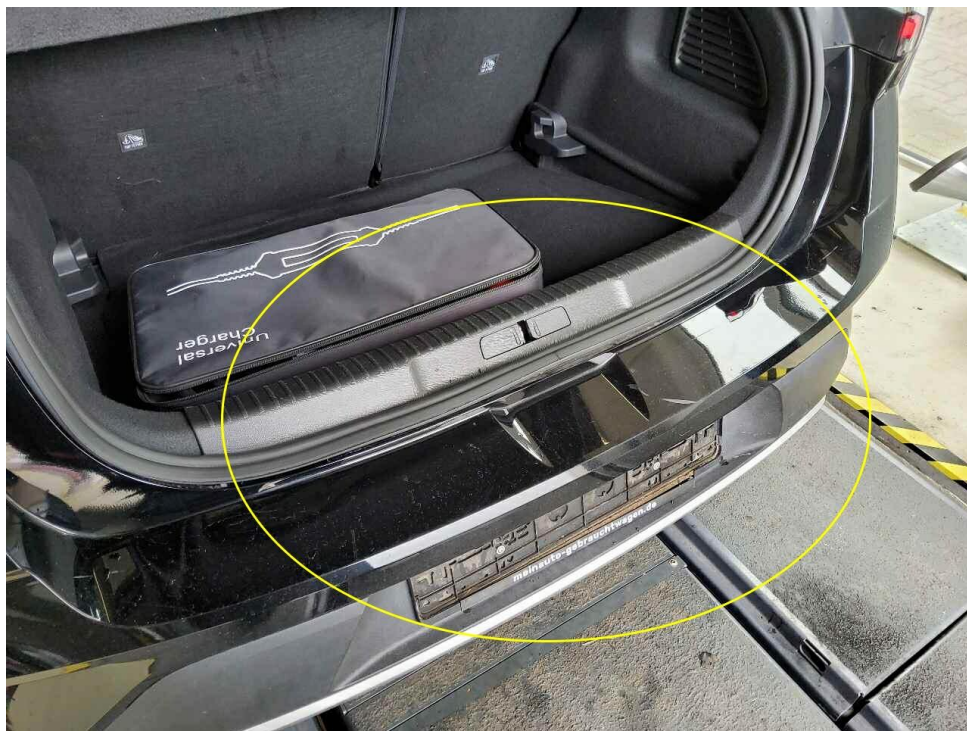
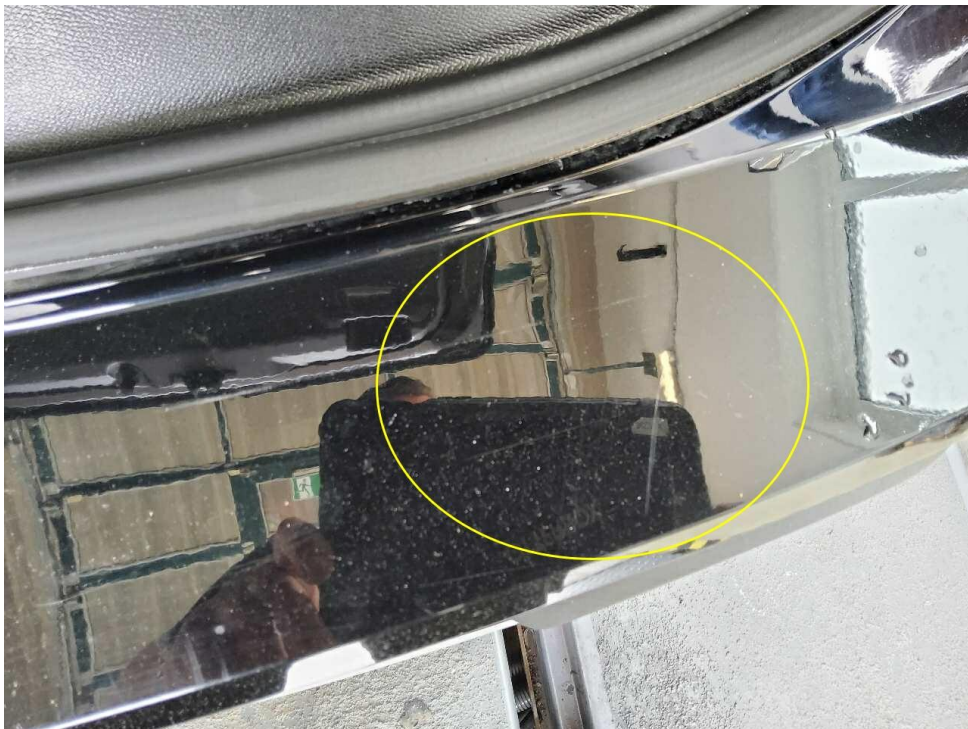
Bild 18 : Stoßfänger hinten Ladekante verschrammt

Bild 19 : Stoßfänger hinten Ladekante verschrammt

Bild 20 : Stoßfänger hinten Ladekante verschrammt

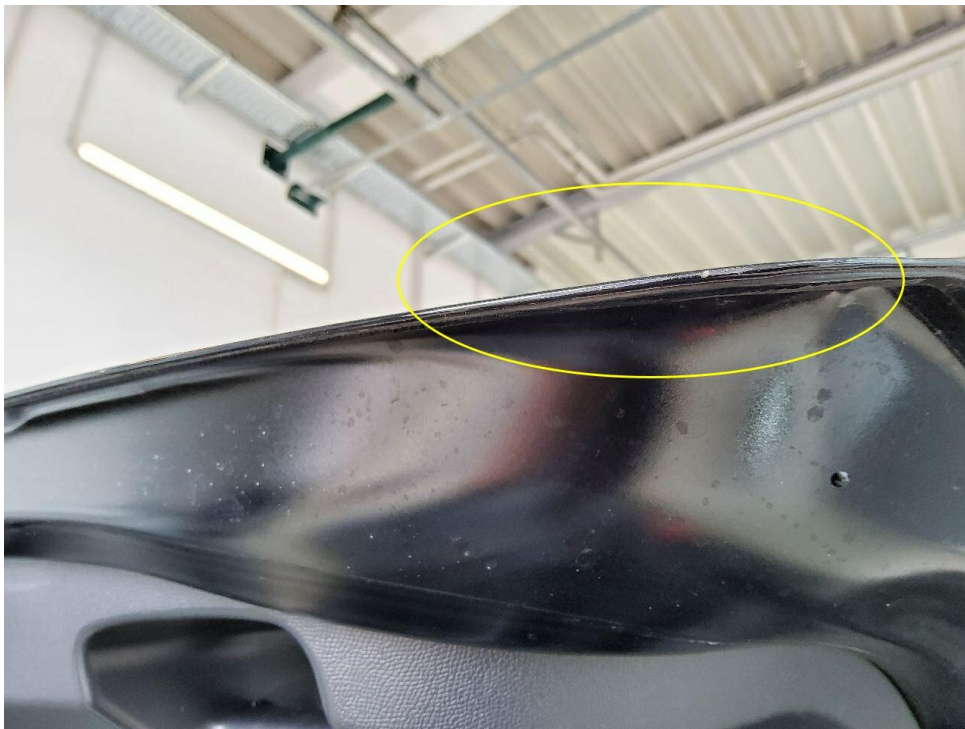
Bild 21 : Heckklappenkante punktuell verschrammt- auslegen

Bild 22 : Heckklappenkante punktuell verschrammt- auslegen

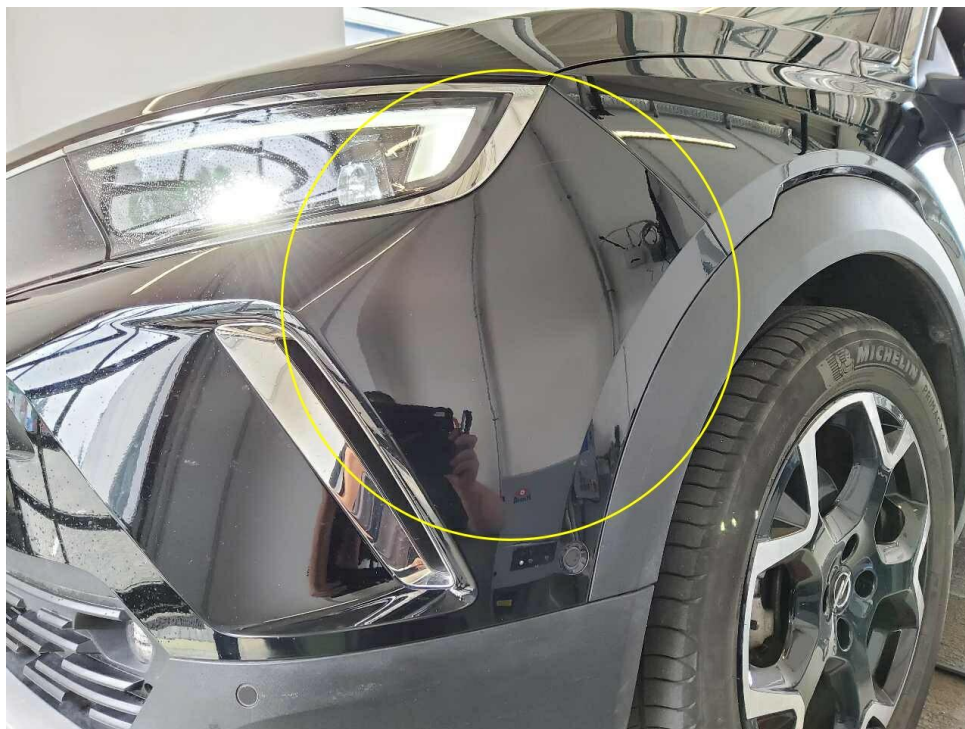
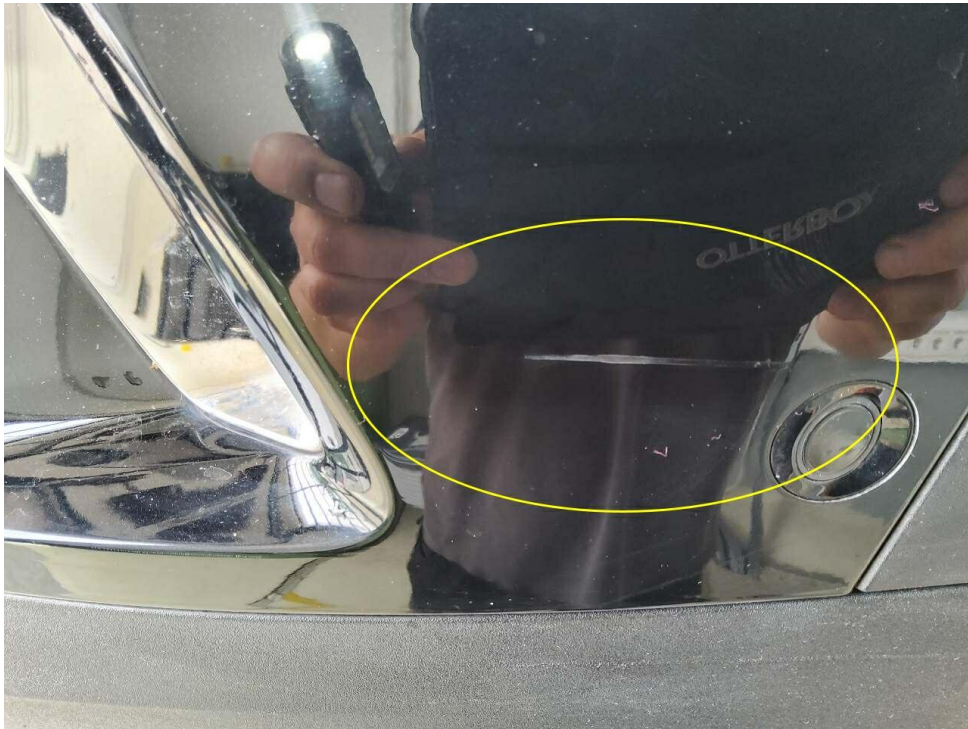
Bild 23 : Stoßfänger vorne verschrammt

Bild 24 : Stoßfänger vorne verschrammt

Bild 25 : Stoßfänger vorne verschrammt
