# Zustandsbericht

Protokollnummer: 44667360  
Auftrags-Nr / Referenz: 21957765  
Besichtigungsdatum: 18.03.2026

| Hersteller / Modell | Volvo XC60 B4 B Plus Dark | | |
| Kennzeichen | HH-AC 864 | Fahrgestellnummer | LYVUZK9V5RB795628 |

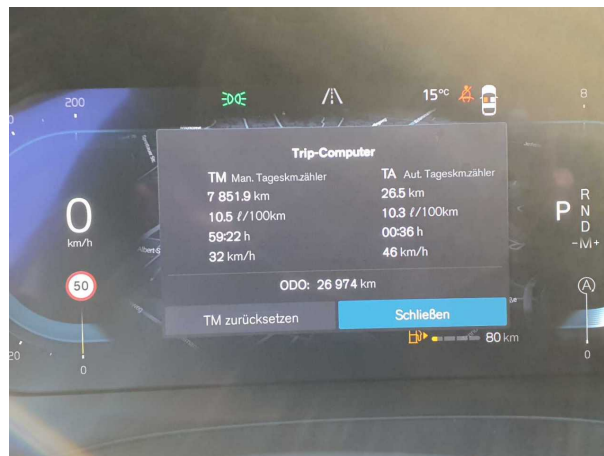
| Erstzulassung | 09.02.2024 | Laufleistung (abgelesen) | 26.974 km |

**Abbildung 8: Laufleistung**

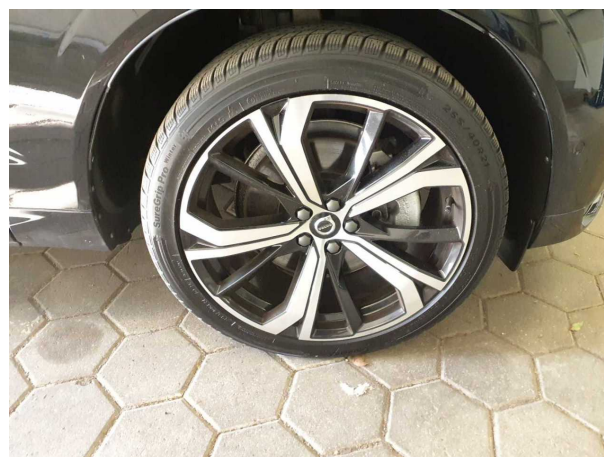
| Achse | Reifengröße | Reifentyp | Hersteller | Profiltiefe | Verkehrstauglichkeit |
|---|---|---|---|---|---|
| 1 | 255/40 R21 102V | Winterreifen auf Leichtmetall | Sonstige | 6mm / 6mm | i.O. |
| 2 | 255/40 R21 102V | Winterreifen auf Leichtmetall | Sonstige | 6mm / 6mm | i.O. |

**Abbildung 12: Montierte Bereifung**

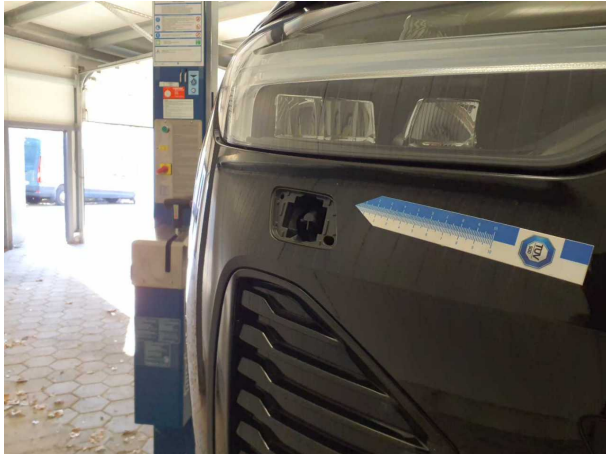
| Nr. | Bauteilgruppe | Beschreibung |
|---|---|---|
| 1 | Scheinwerfer | Scheinwerferreinigungsdüse rechts (Abdeckkappe) - fehlt - erneuern |

**Beschädigung #1:** Scheinwerfer: Scheinwerferreinigungsdüse rechts (Abdeckkappe) - fehlt - erneuern

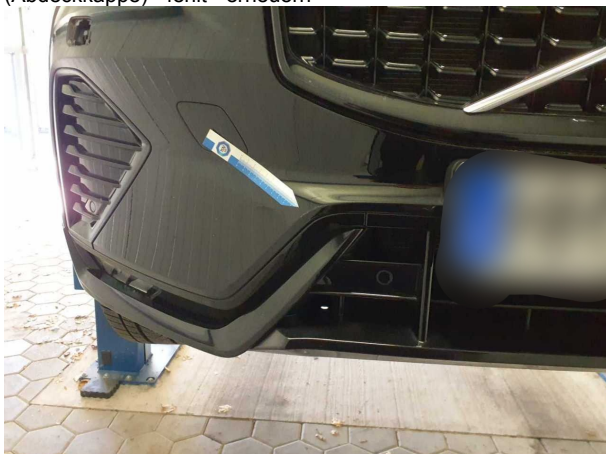
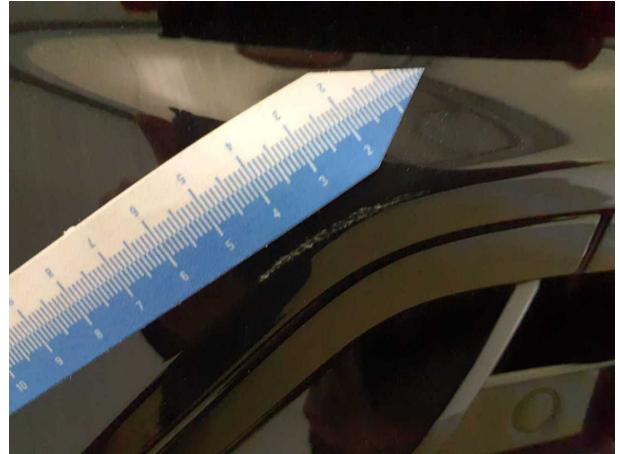
| Nr. | Bauteilgruppe | Beschreibung |
|---|---|---|
| 2 | Stoßfänger vorn | Stoßfänger vorn - Kratzer - auslegen / polieren |

**Beschädigung #2:** Stossfänger vorn: Stossfänger vorn - Kratzer - auslegen / polieren

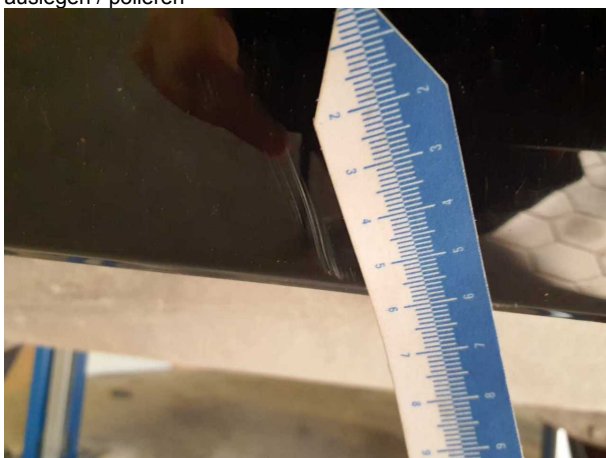
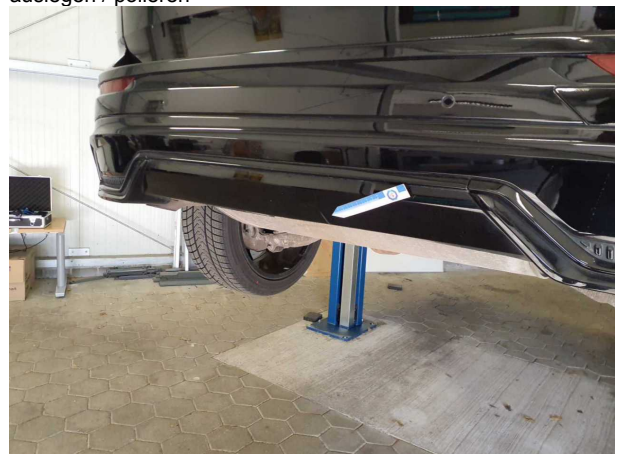
| Nr. | Bauteilgruppe | Beschreibung |
|---|---|---|
| 4 | Stoßfänger hinten | Spoiler - Kratzer - Smart Repair |

**Beschädigung #4:** Stossfänger hinten: Spoiler - Kratzer - Smart Repair

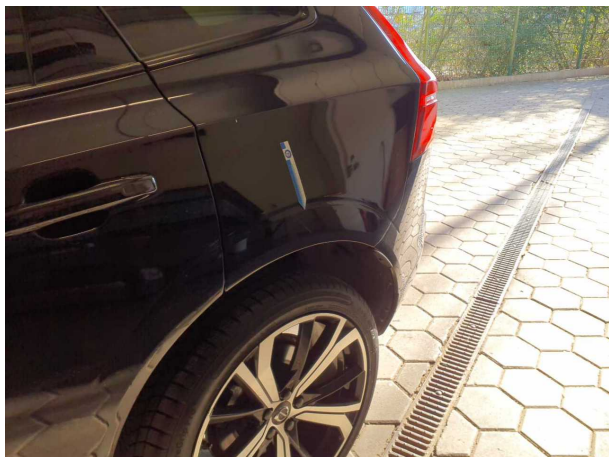
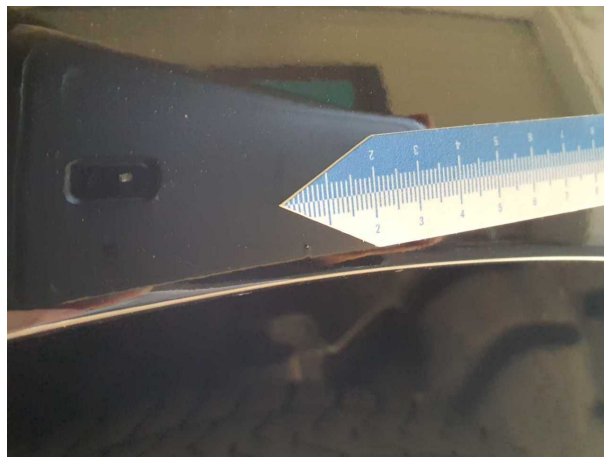
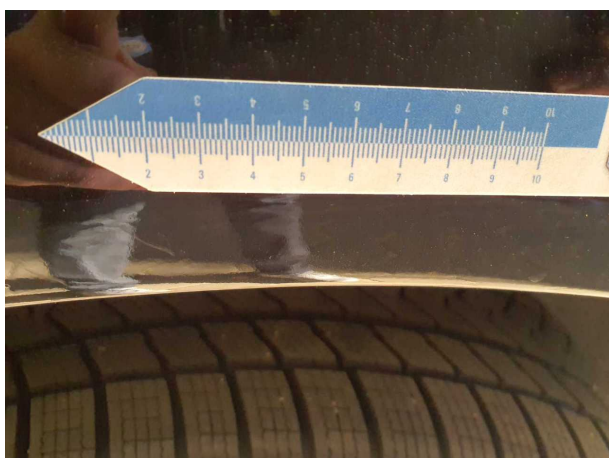
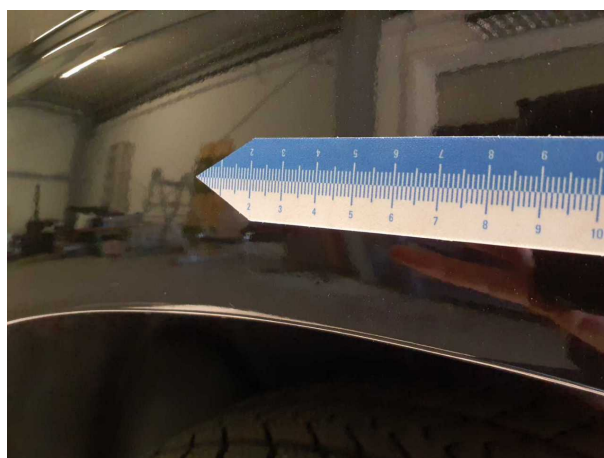
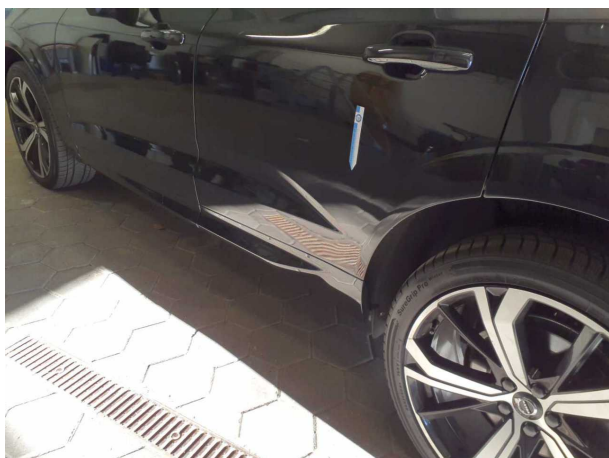
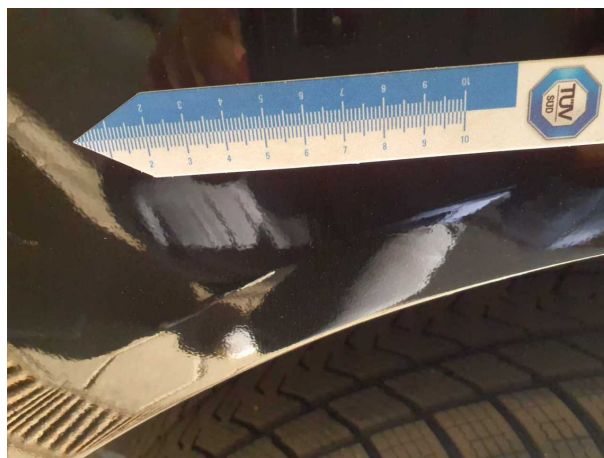
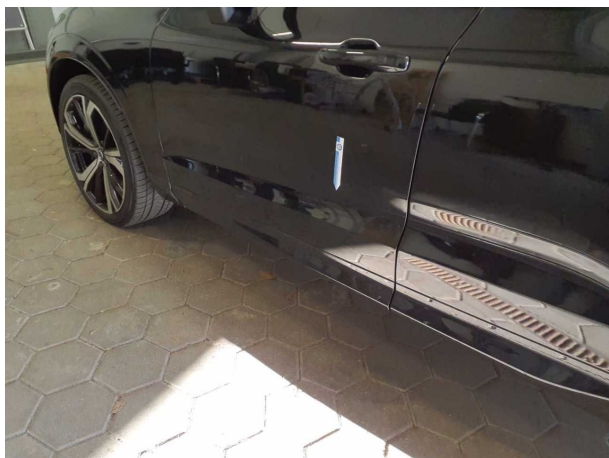
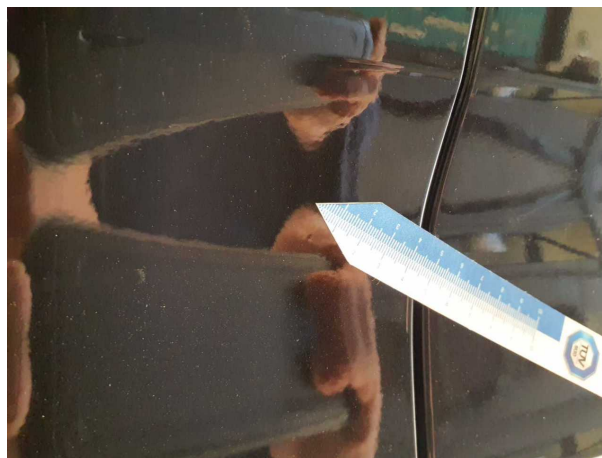
| Nr. | Bauteilgruppe | Beschreibung |
|---|---|---|
| 3 | Seitenwand links | Seitenwand - nicht fachgerecht instandgesetzt - Smart Repair |
| 5 | Tür hinten links | Tür - nicht fachgerecht instandgesetzt - Smart Repair |
| 6 | Tür vorn links | Tür - nicht fachgerecht instandgesetzt - Smart Repair |

| Nr. | Vorschaden | Wertminderung |
|---|---|---|
| 1 | Seite links, nicht fachgerecht repariert, Reparaturrechnung nicht vorhanden | |

- Am Fahrzeug wurde ein nicht sach- und fachgerecht reparierter Vorschaden festgestellt.
- Eine ggf. angefallene merkantile Wertminderung wurde dem Sachverständigen nicht bekannt gegeben und findet daher in diesem Produkt keine Berücksichtigung.

Vorschaden 1: Seite links

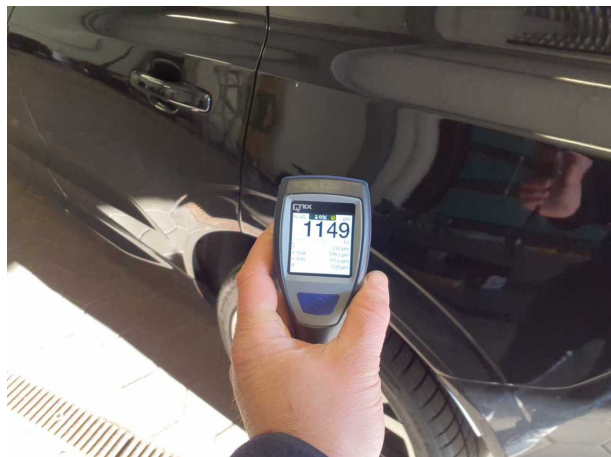
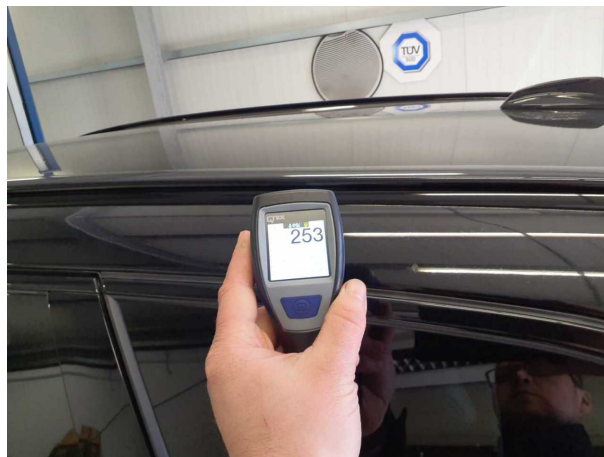
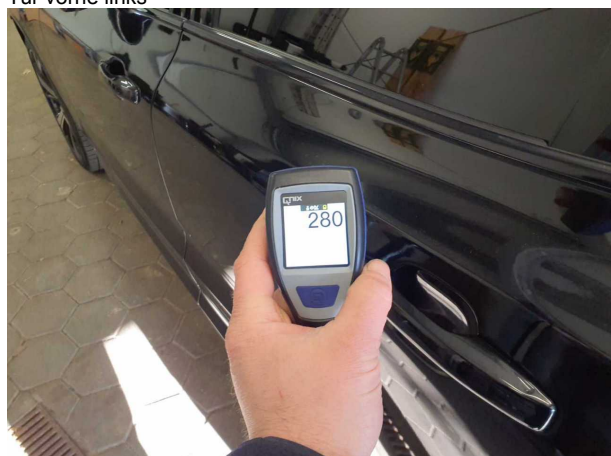
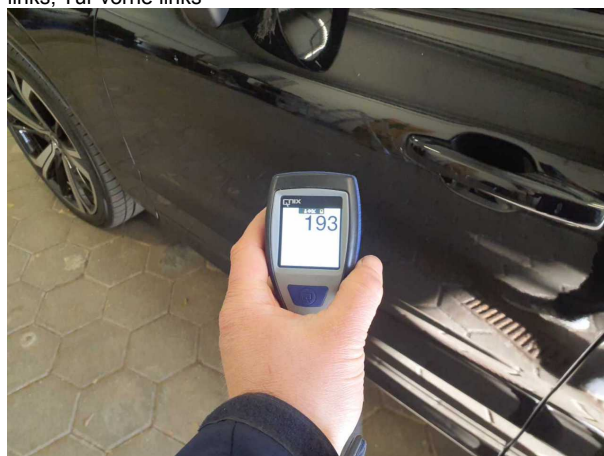
| Nr. | Ort | Wertminderung |
|---|---|---|
| 1 | Dachholm links, Seitenwand links, Tür hinten links, Tür vorne links, nicht fachgerecht ausgeführt, Reparaturrechnung nicht vorhanden | |

**Nachlackierung 1:** Dachholm links, Seitenwand links, Tür hinten links, Tür vorne links
