Fahrzeugbeschreibung

Fahrzeug: BMW 3er-Reihe 320e Touring Auto Kombi 5-türig 1998 ccm 204 PS / 150 KW Elektrisch 8-Gang Automatik

Zustandsbericht

Inspection date: 8 Jun 2026
Protocol number: 45800787
Delivery date: 8 Jun 2026

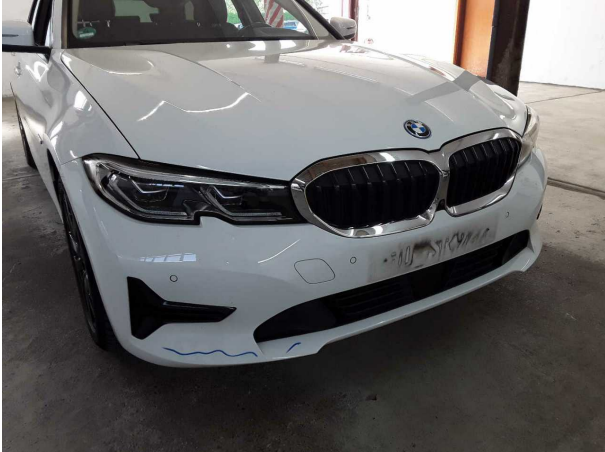
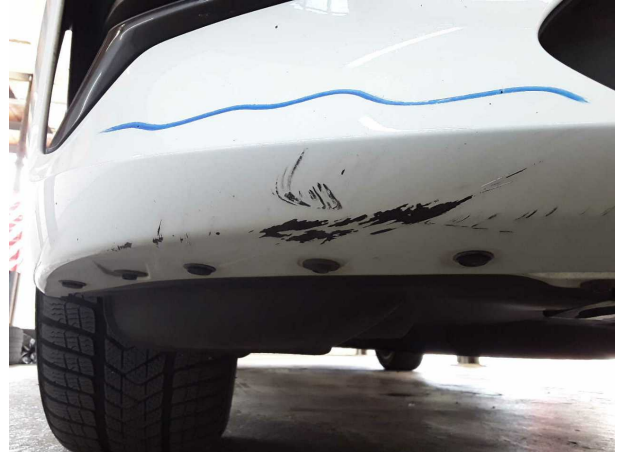
Damage #2: Front bumper: Front bumper - Scratched - Smart repair

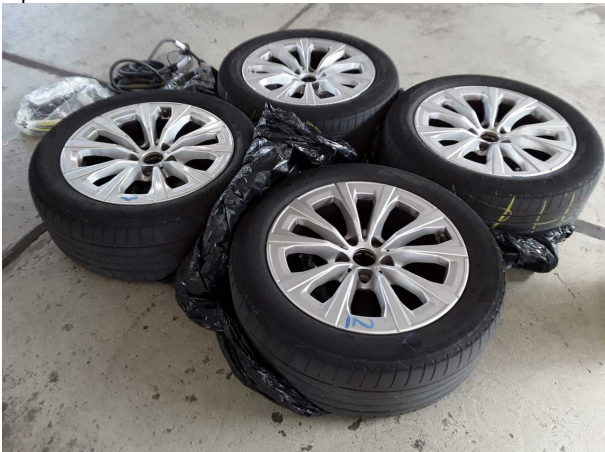
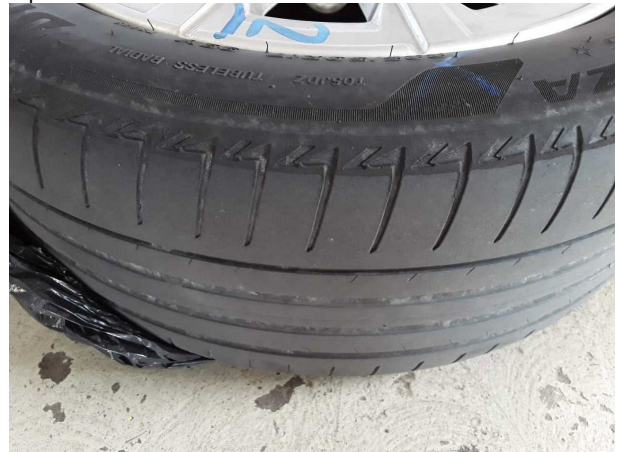
Axle	Tyre size	Manufacturer	Type of tyre	Tread depth	Roadworthy	Permissibility
1	225/50 R17 98Y	Bridgestone	Summer tyres	3mm - 3mm	Not o.k.	
2	225/50 R17 98Y	Bridgestone	Summer tyres	2mm - 2mm	Not o.k.

Damage #3: 2nd wheel set: Tyres - complete set - Worn - Replace

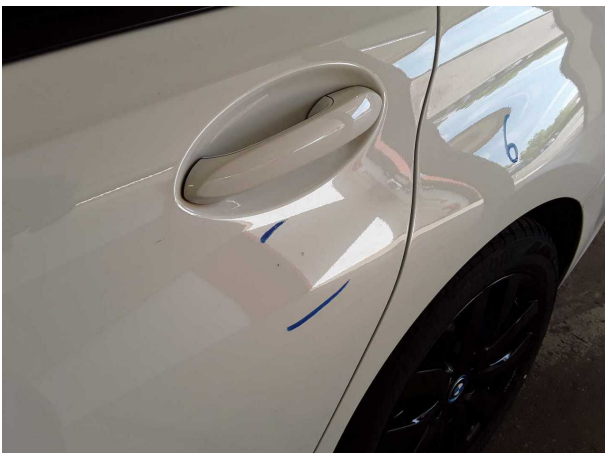
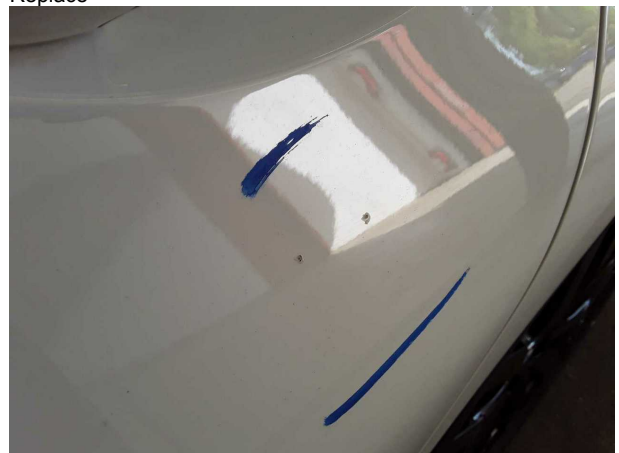
Damage #4: Door - rear left side: Door - Scratched - Repair and paint

Damage #4: Door - rear left side: Door - Scratched - Repair a... paint

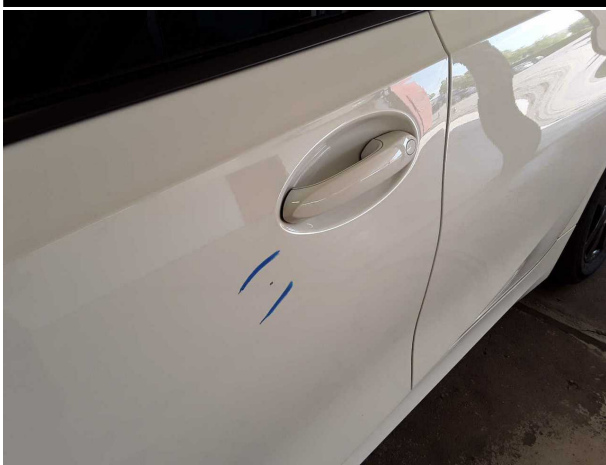
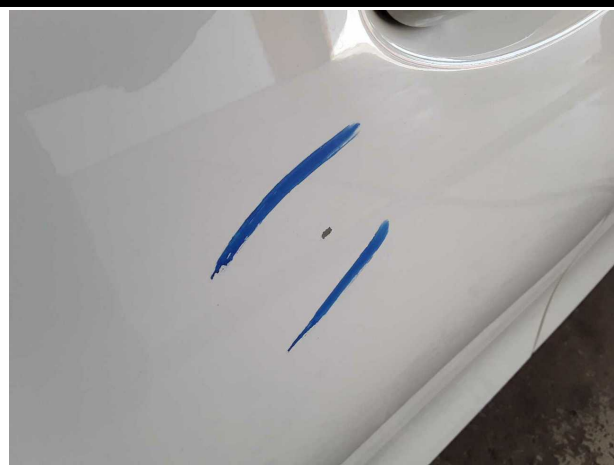
Damage #5: Door - front left side: Door - Scratched - Repair and paint

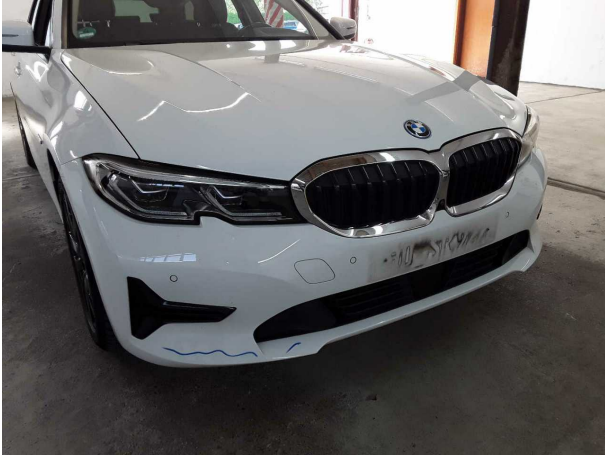
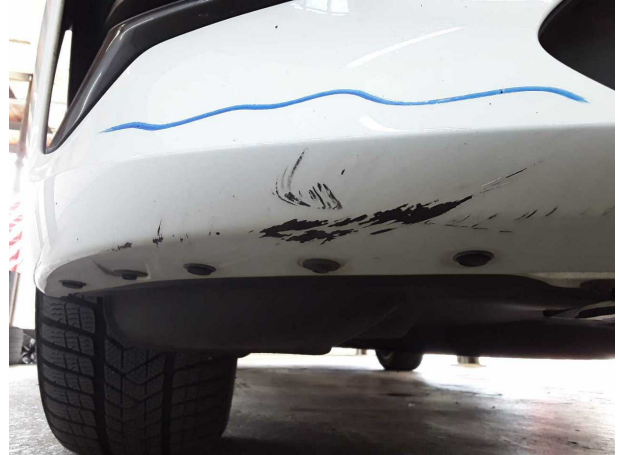
Beschädigung #2: Stossfänger vorn: Stossfänger vorn - verkratzt / verschürft - Smart Repair

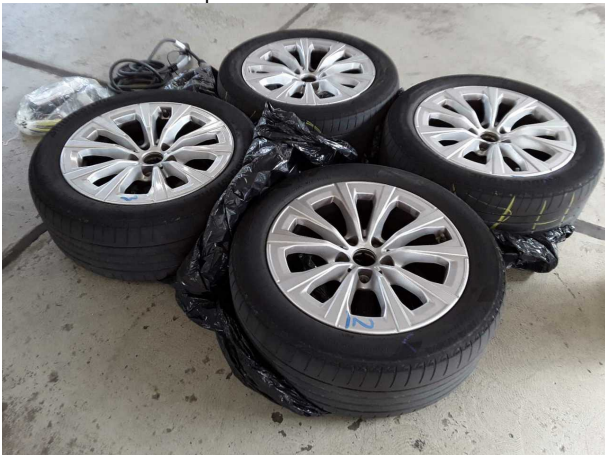
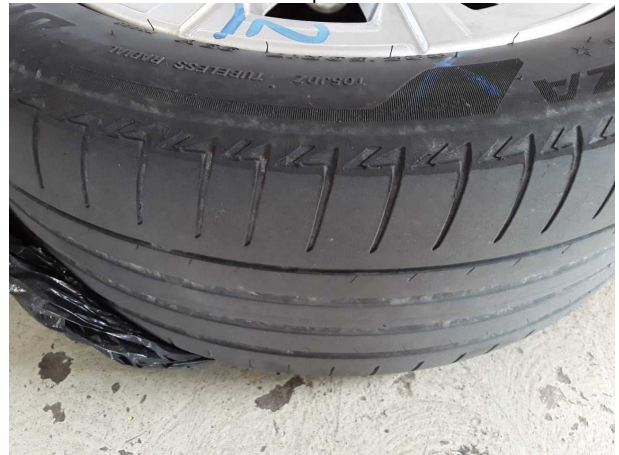
Achse	Reifengröße	Hersteller	Reifentyp	Profiltiefe	Verktgl.	Zul.
1	225/50 R17 98Y	Bridgestone	Sommerreifen	3mm - 3mm	n.i.O.	
2	225/50 R17 98Y	Bridgestone	Sommerreifen	2mm - 2mm	n.i.O.

Beschädigung #3: 2.Radsatz: Reifensatz komplett - verschlissen - erneuern

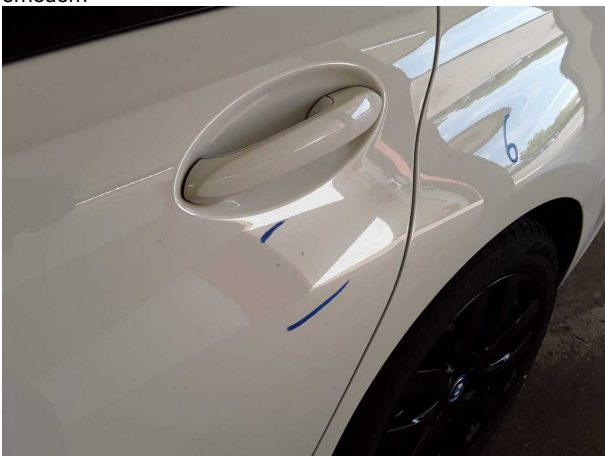
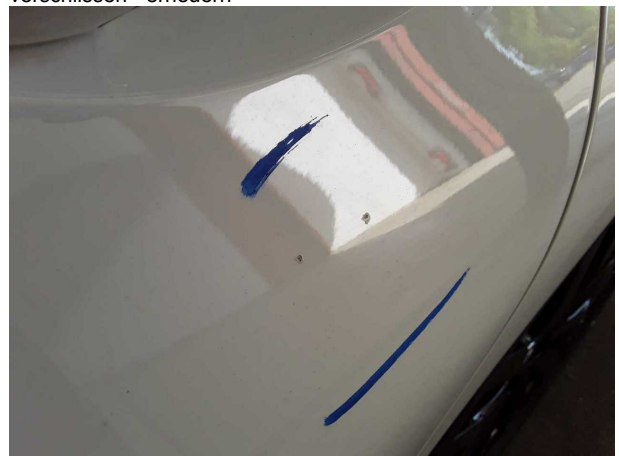
Beschädigung #4: Tür hinten links: Tür - verkratzt / verschürft - instandsetzen und lackieren

Beschädigung #4: Tür hinten links: Tür - verkratzt / verschürft... instandsetzen und lackieren

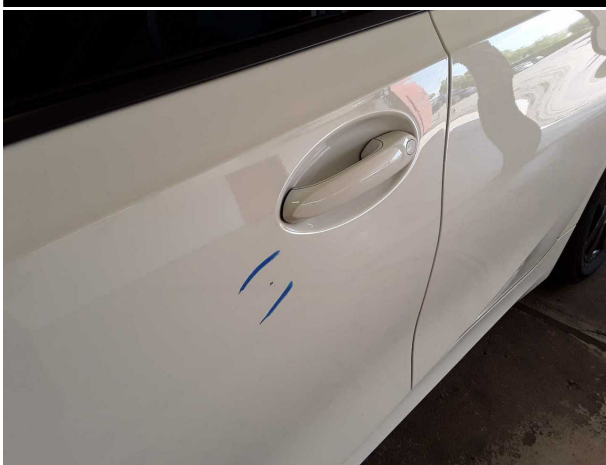
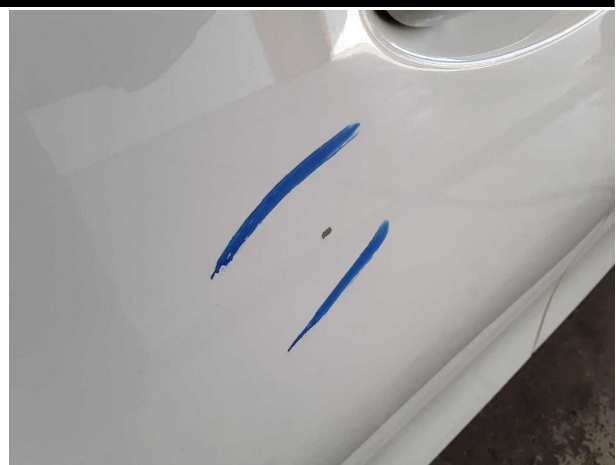
Beschädigung #5: Tür vorn links: Tür - verkratzt / verschürft - instandsetzen und lackieren
