Fahrzeugbeschreibung

Fahrzeug: VOLVO XC40 B4 Momentum Geartronic Sports Utility Vehicle 5-türig 1969 ccm 197 PS / 145 KW bleifrei 8-Gang Automatik

Zustandsbericht

Inspection date: 12 May 2026
Protocol number: 45661604

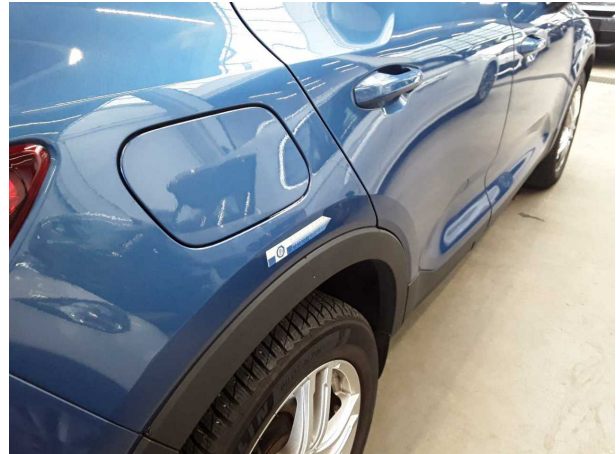
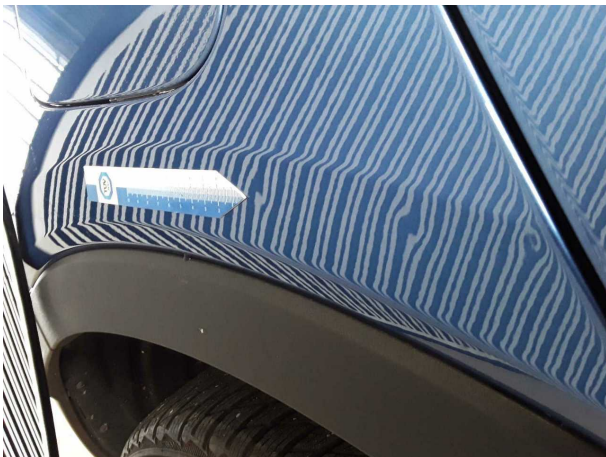
Damage #2: Side panel - rear right side: Side panel - dent(s) - Smooth repair work

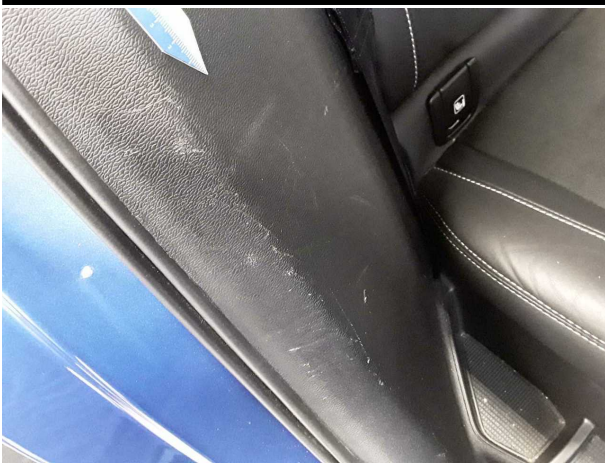
Damage #4: Trim / covers: Trim / covers (Hinten rechts) - Scratched - Replace

Damage #4: Trim / covers: Trim / covers (Hinten rechts) - Scratch...
- Replace

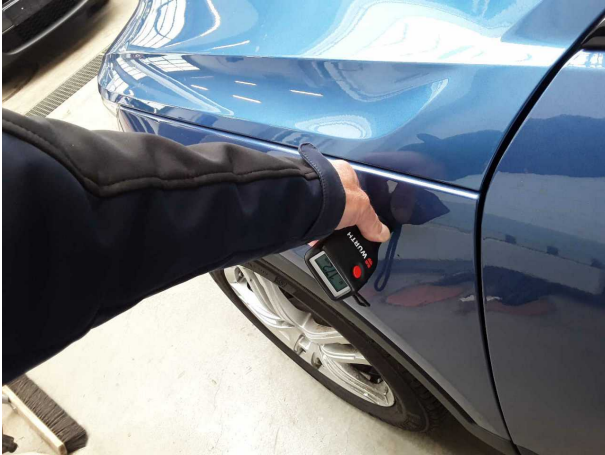
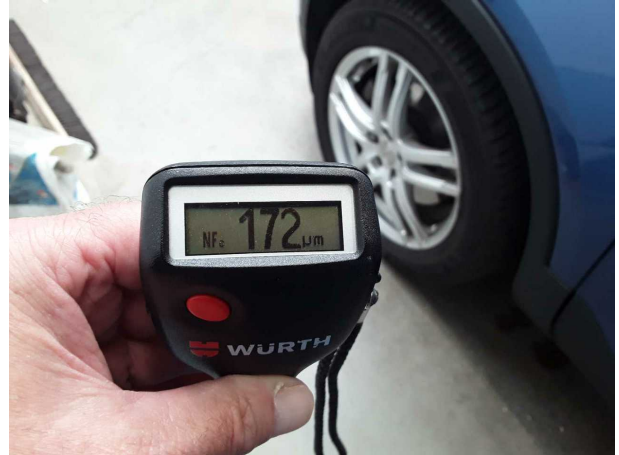
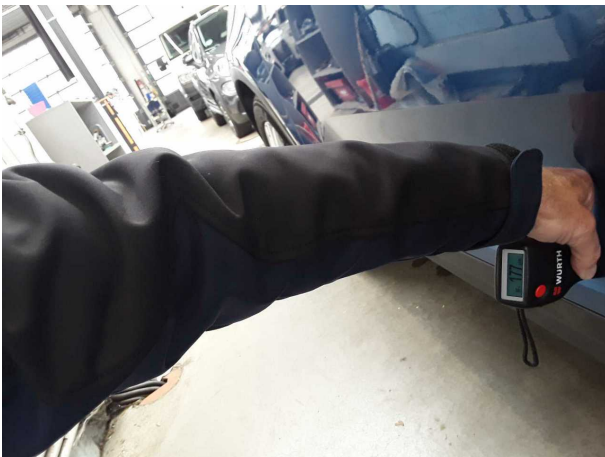
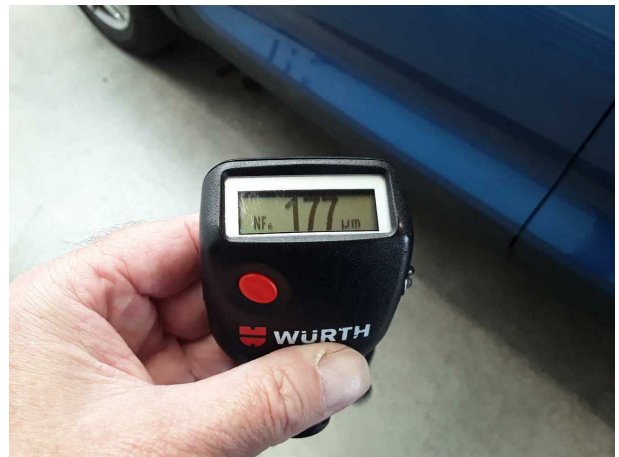
No.	Location
1	Mudguard - left side, Door - front left side, Professionally carried out, Invoice of repair done Non-existent

Repainting 1: Mudguard - left side, Door - front left side

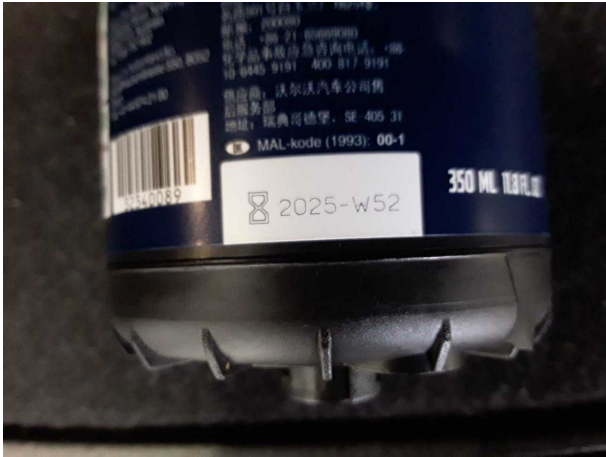
Beschädigung #1: Ausrüstung: Tirefit Füllmittel - abgelaufen - erneuern

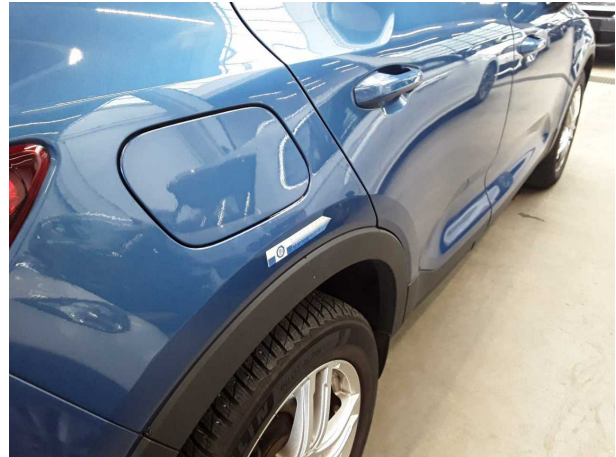
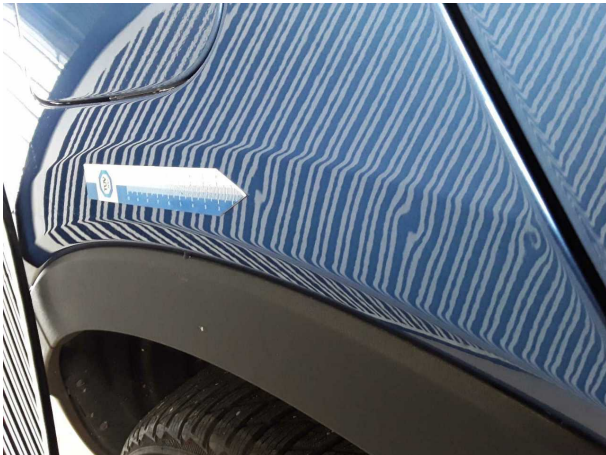
Beschädigung #2: Seitenwand rechts: Seitenwand - Delle(n) - sanft instandsetzen

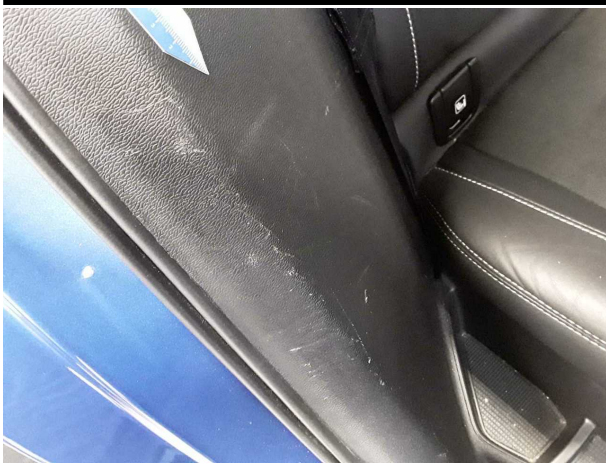
Beschädigung #4: Verkleidungen/Abdeckungen: Verkleidungen/Abdeckungen (Hinten rechts) - verkratzt /

Beschädigung #4: Verkleidungen/Abdeckungen: Verkleidungen/
Abdeckungen (Hinten rechts) - verkratzt / verschürft - erneuern

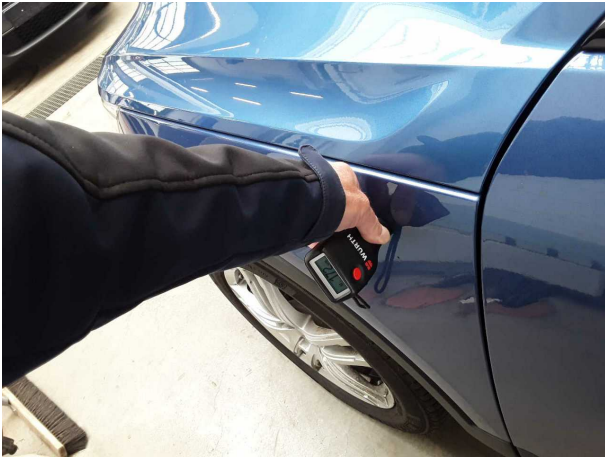
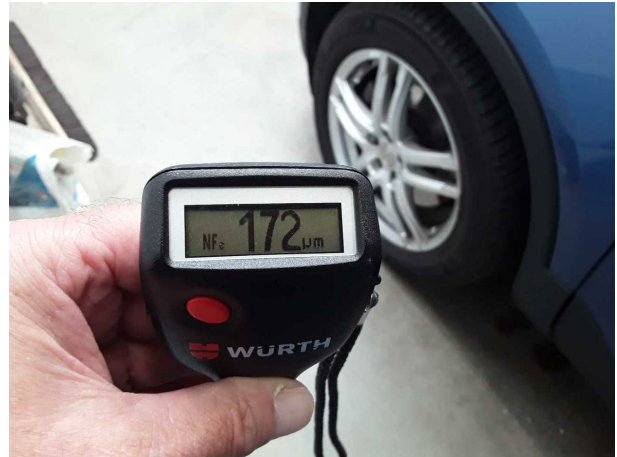
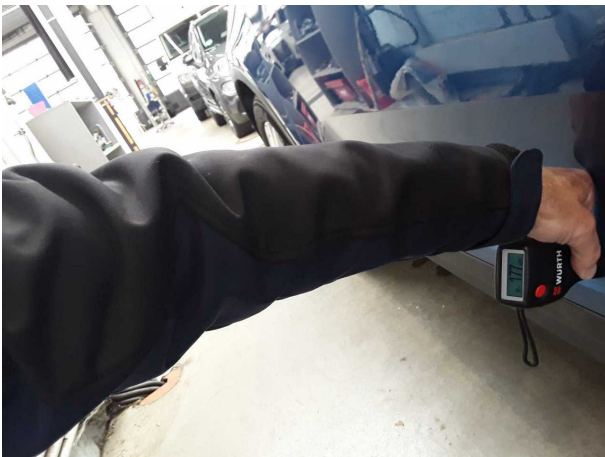
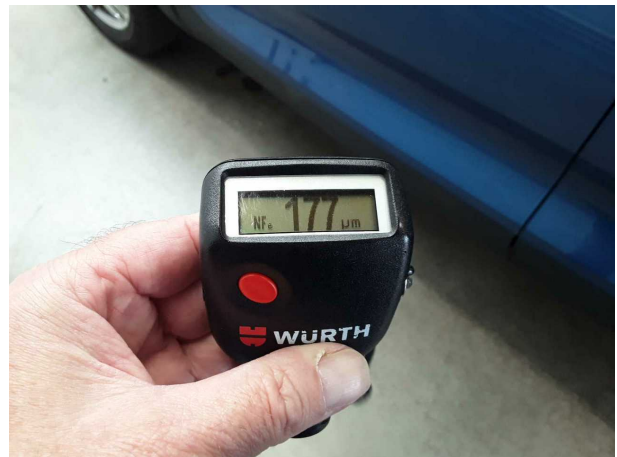
Nr.	Ort
1	Kotflügel links, Tür vorne links, fachgerecht ausgeführt, Reparaturrechnung nicht vorhanden

Nachlackierung 1: Kotflügel links, Tür vorne links
