## » Übersicht

| <b>Berichts-Nr:</b> | 10652263 |

| <b>Hersteller:</b> | Skoda |
| <b>Modell:</b> | Superb |

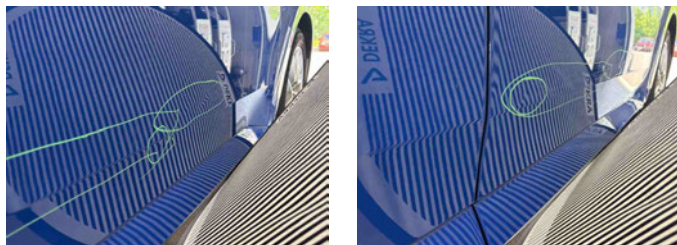
| Nr | Bauteil | Schadensbeschreibung | Reparaturempfehlung |
|---|---|---|---|
| 1 | Tür vorne rechts | Delle(n) und Kratzer | Instandsetzen + lackieren |

1 - Tür vorne rechts - Delle(n) und Kratzer - Instandsetzen + lackieren

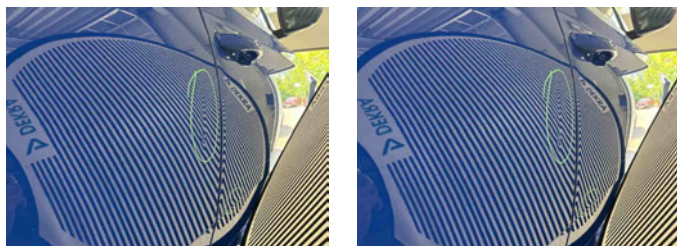
| Nr | Bauteil | Schadensbeschreibung | Reparaturempfehlung |
|---|---|---|---|
| 2 | Tür hinten rechts | Delle(n) | Instandsetzen + lackieren |

2 - Tür hinten rechts - Delle(n) - Instandsetzen + lackieren

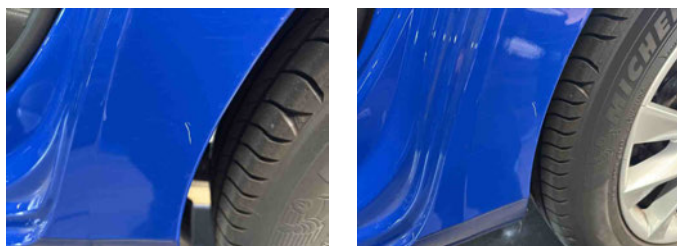
| Nr | Bauteil | Schadensbeschreibung | Reparaturempfehlung |
|---|---|---|---|
| 4 | Seitenwand hinten links | Kratzer | Smart Repair |

4 - Seitenwand hinten links - Kratzer - Smart Repair

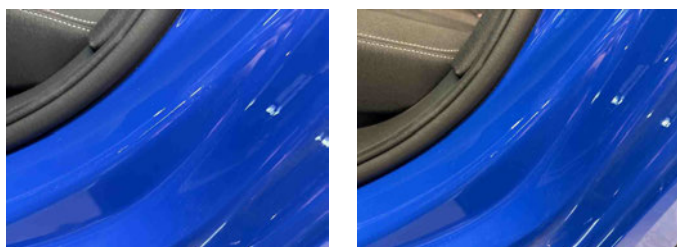
| Nr | Bauteil | Schadensbeschreibung | Reparaturempfehlung |
|---|---|---|---|
| 5 | Einstiegsschweller hinten links | Kratzer | Smart Repair |

5 - Einstiegsschweller hinten links - Kratzer - Smart Repair
