**Fahrzeug:** AUDI A5 40 TFSI S tronic quattro Sportback Schräghecklimousine 5-türig 1984 ccm 204 PS / 150 KW bleifrei 7-Gang Automatik

## Vehicle details

## Zustandsbericht

Inspection date: 17 Jun 2026  
**Protocol number: 46007188**  
Delivery date: 17 Jun 2026

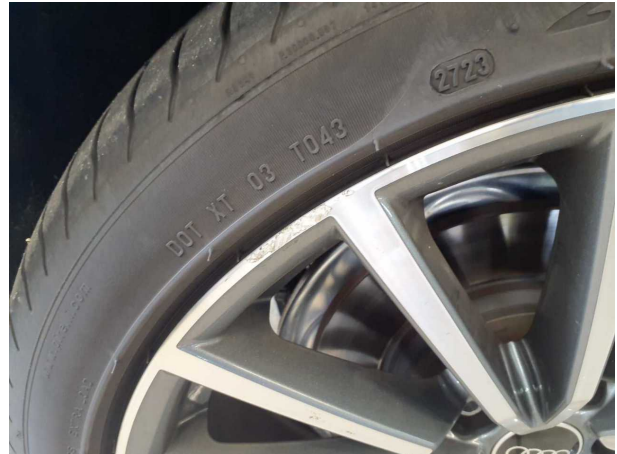
| No. | Component group | Description |
|---|---|---|
| 2 | Wheel / tyres | Alloy rim - rear right side - Scratched - Loss in value |

**Damage #2:** Wheel / tyres: Alloy rim - rear right side - Scratched - Loss in value
