Fahrzeug: **MERCEDES CLA CLA 220 d DCT Shooting Brake Kombi 5-türig 1950 ccm 190 PS / 140 KW Diesel 8-Gang Automatik**

Amtliches Kennzeichen:	A -MM 1161	Fahrgestell-Nummer:	W1K1186151N309596
Vertrags-Nummer:	99711074	Erstzulassung:	31.05.2022
Internes KZ:	14960376	Kilometer-Stand:	127860

Zustandsbericht / Minderwertgutachten

0210004885
Allane SE Rückgabeabteilung, Parkring 33, 85748 Garching b.München
27.05.2026, per Mail.
08.06.2026, durch Herrn Markus Gold bei Fahrzeugtechnik Aretsried GmbH, Zollerstr.
7, 86850 Fischach, im Beisein von Herrn Thoma.

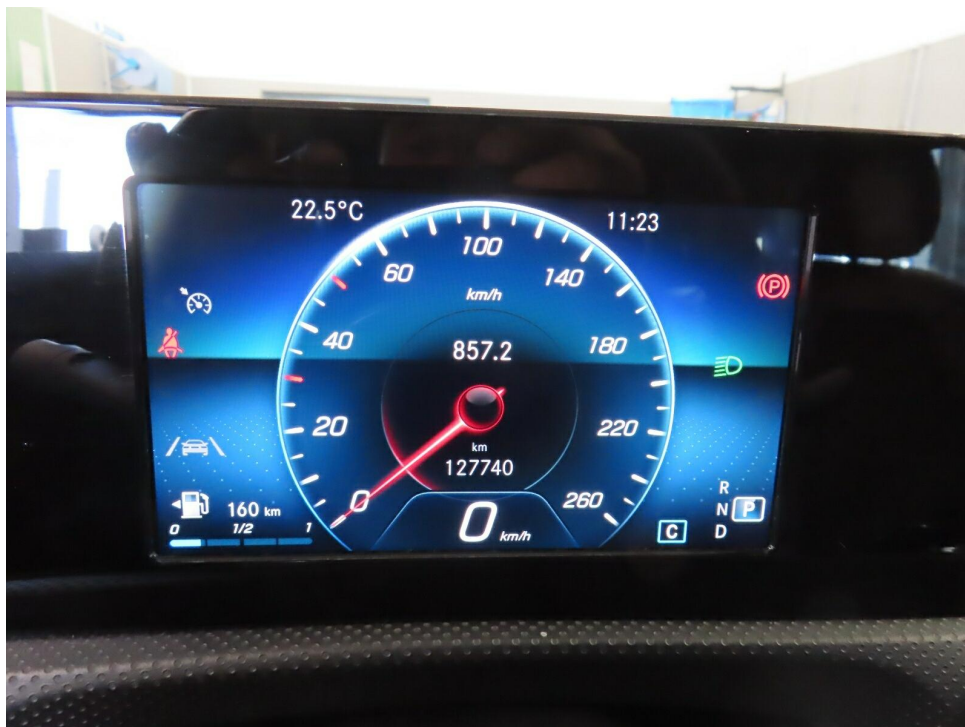
Bild 4 : Kombiinstrument (betriebsbereit) mit Km-Stand

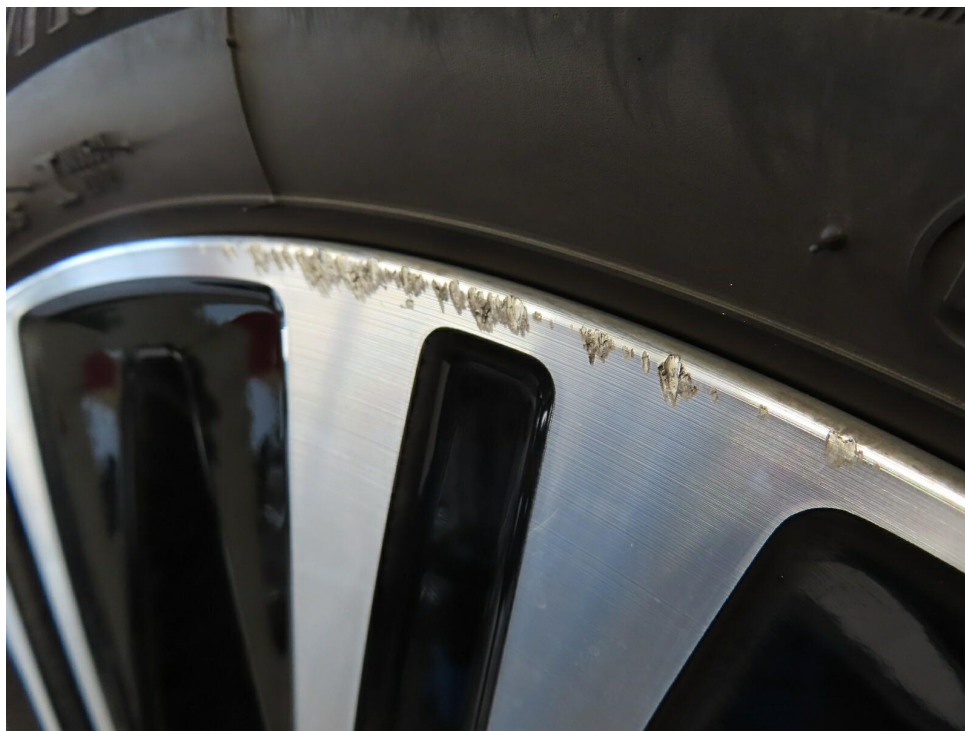
Bild 6 : LM Felge vorne rechts Kratzer (Glanzgedreht)

Bezeichnung des Schadens / Rep.-Weg	Rep.Kost		Anrechn.	Minderwert in EUR	
	netto	brutto		netto	brutto
1. LM Felge vorne rechts Kratzer (Glanzgedreht), erneuern (Bild 6)	496,64	591	100	-496,64	-591

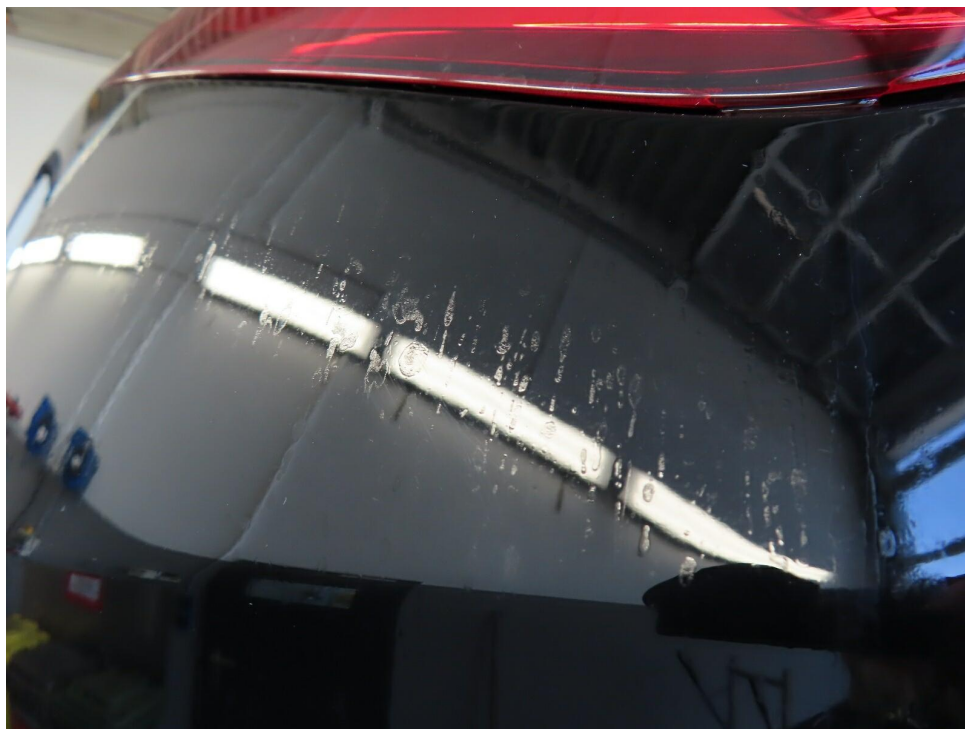
Bild 7 : Stoßfänger hinten Lackierung, Umweltschaden, lackieren

4. Heckspoiler Lackierung, Umweltschaden, lackieren (Bild 10)	53,78	64	45	-24,37	-29
5. Stoßfänger hinten Lackierung, Umweltschaden, lackieren (Bild 7)	265,55	316	45	-119,33	-142

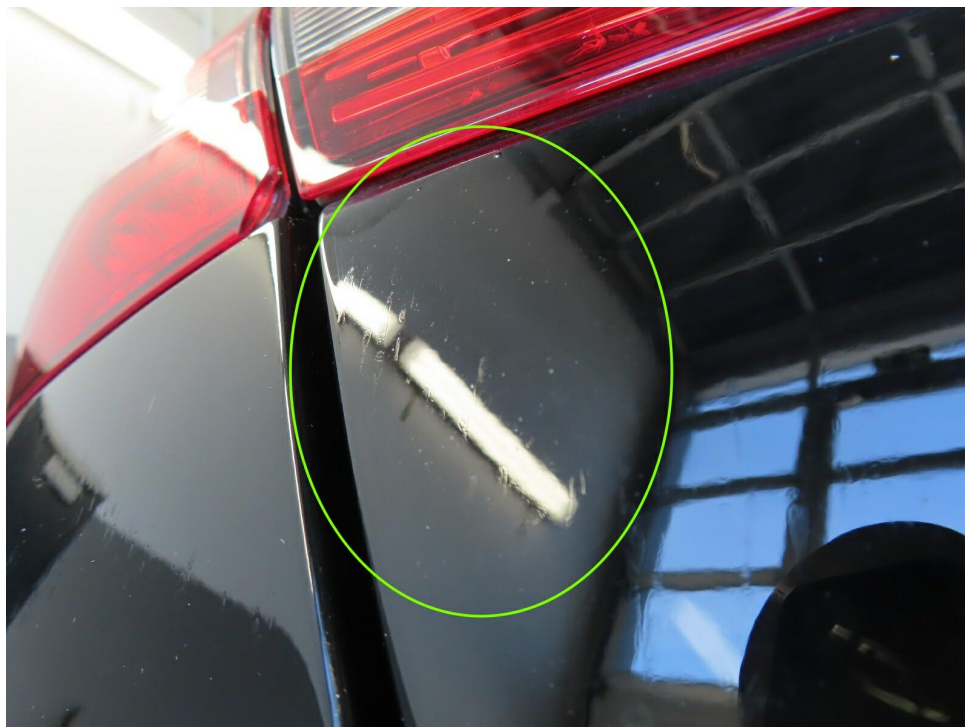
Bild 8 : Heckklappe Lackierung, Umweltschaden, lackieren

6. Heckklappe Lackierung, Umweltschaden, lackieren (Bild 8)	255,46	304	45	-115,13	-137
7. Dach Lackierung, Umweltschaden, lackieren	331,93	395	45	-149,58	-178

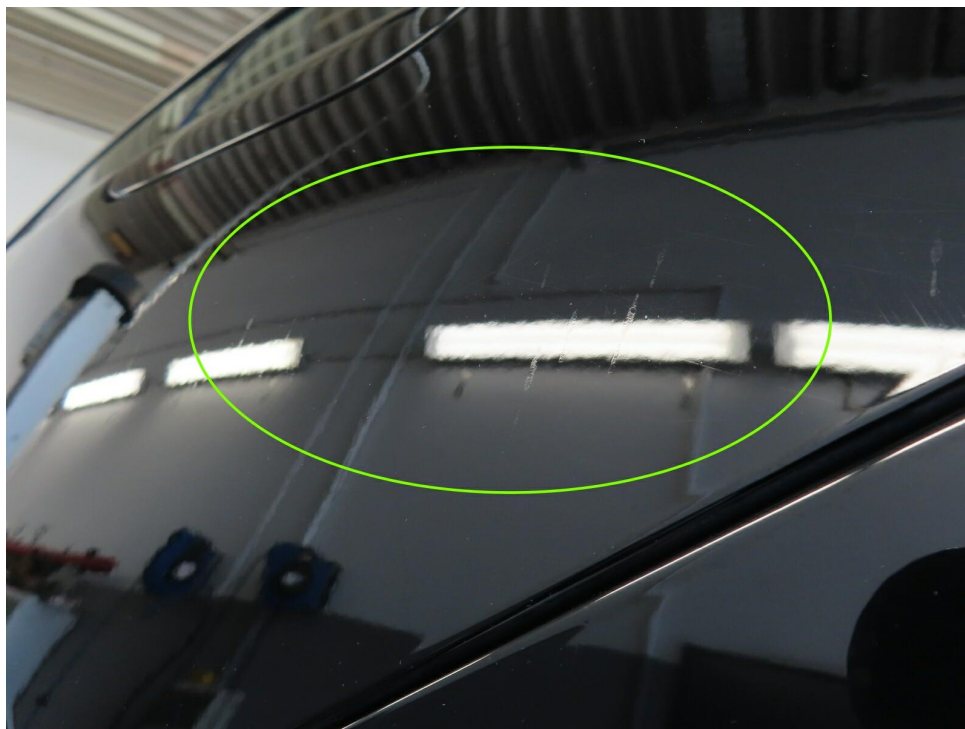
Bild 9 : Seitenteil hinten links Lackierung, Umweltschaden, lackieren

8. Seitenteil hinten links Lackierung, Umweltschaden, lackieren (Bild 9)	282,35	336	45	-126,89	-151
9. Tür hinten links Lackierung, Umweltschaden, lackieren (Bild 11)	243,70	290	45	-110,08	-131

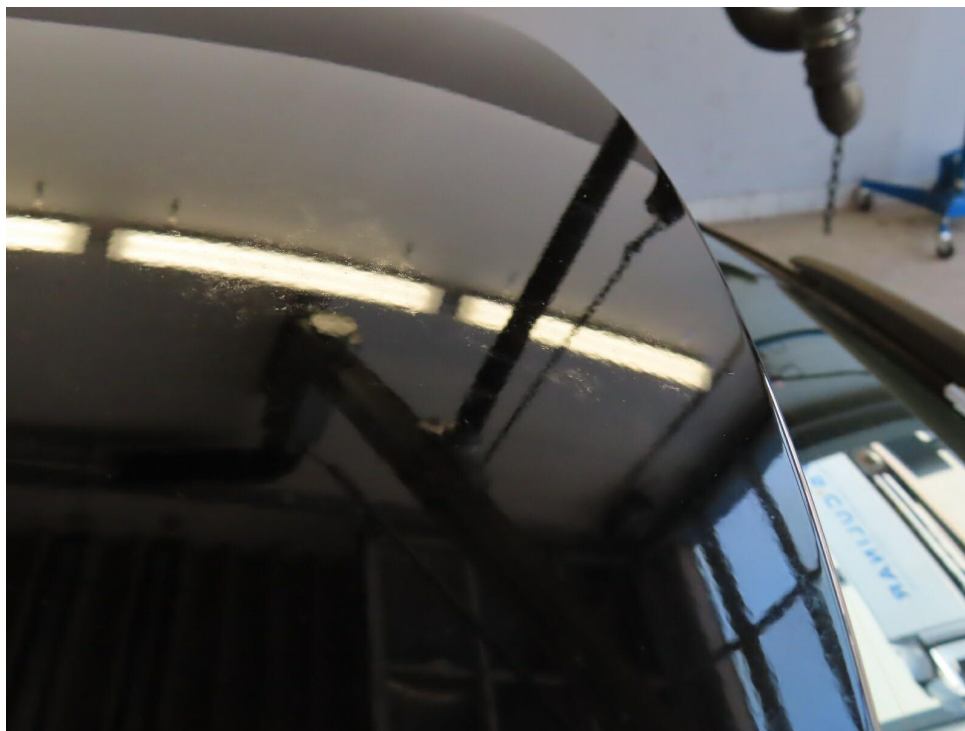
Bild 10 : Heckspoiler Lackierung, Umweltschaden, lackieren

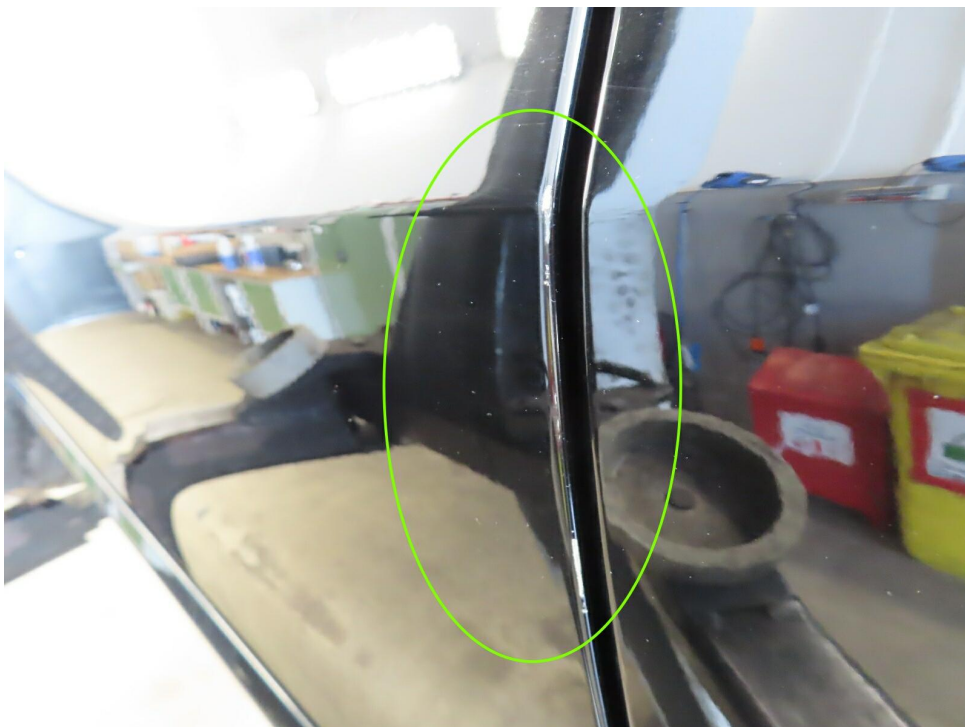
Bild 12 : Tür vorne links Lackierung, zerkratzt, smart repair

10. Tür vorne links Lackierung, zerkratzt, smart repair (Bild 12)	105,04	125	100	-105,04	-125
11. Lackvorbereitung	168,07	200	100	-168,07	-200
Gesamt	2.725,21	3.243		-1.937,82	-2.306

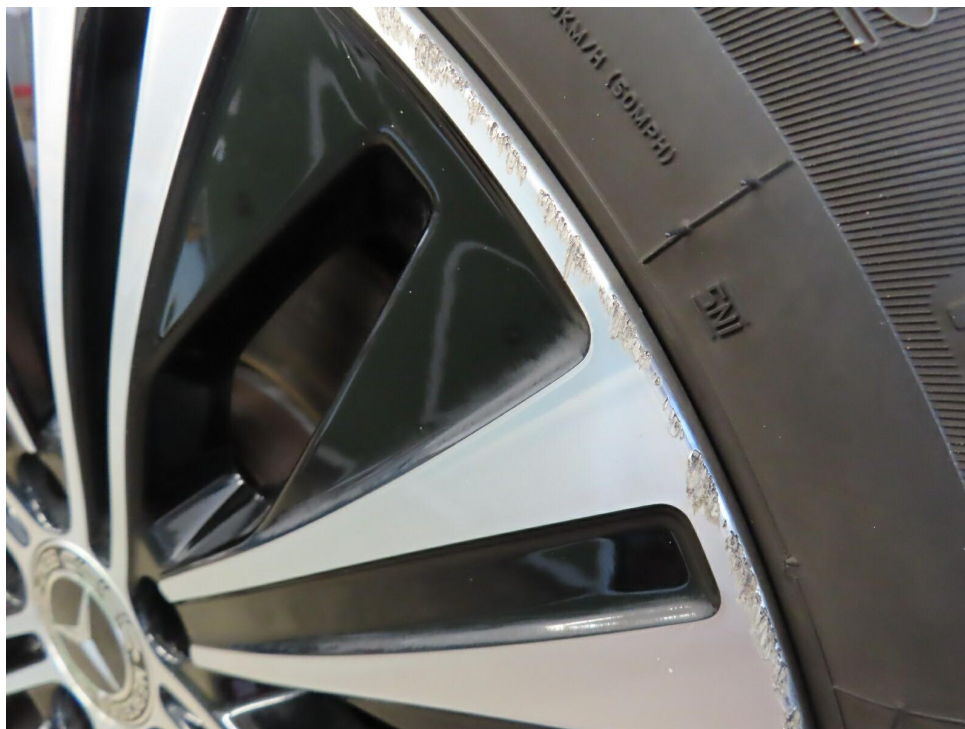
Bild 13 : LM Felge vorne links Kratzer (Glanzgedreht)

2. LM Felge vorne links Kratzer (Glanzgedreht), erneuern (Bild 13)	496,64	591	100	-496,64	-591
3. Seitenteil hinten rechts Lackierung, zerkratzt, polieren	26,05	31	100	-26,05	-31
