**Fahrzeug:** **BMW 5er-Reihe 530e Touring A Kombi 5-türig 1998 ccm 292 PS / 215 KW Elektrisch 8-Gang Automatik**

## Zustandsbericht

**TÜV SÜD Auto Service GmbH**  
Römeräcker 1  
76351 Linkenheim - Hochstetten

Besichtigungsdatum: 09.07.2026  
**Protokollnummer: 46409410**  
Anlieferungsdatum: 09.07.2026

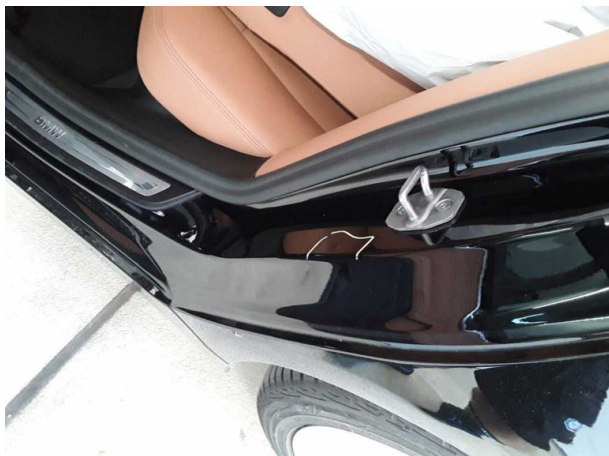
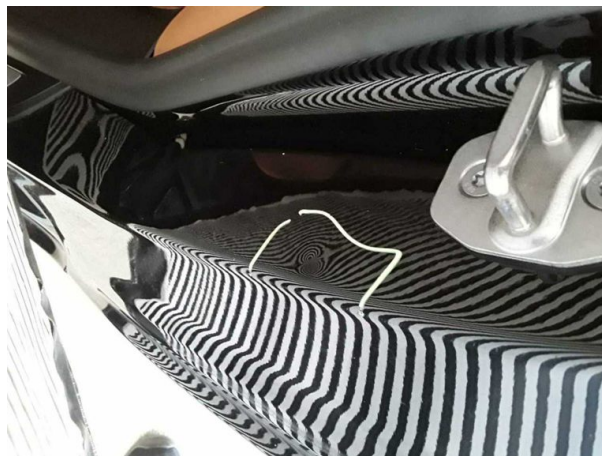
| Nr. | Bauteilgruppe | Beschreibung |
|---|---|---|
| 1 | Seitenwand links | Einstieg - Delle(n) - sanft instandsetzen |

**Beschädigung #1:** Seitenwand links: Einstieg - Delle(n) - sanft instandsetzen

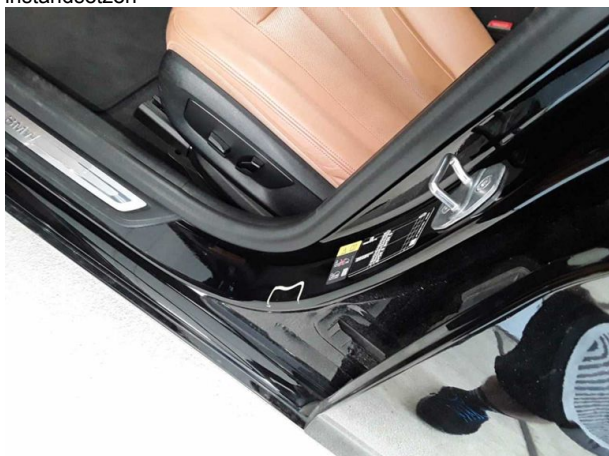
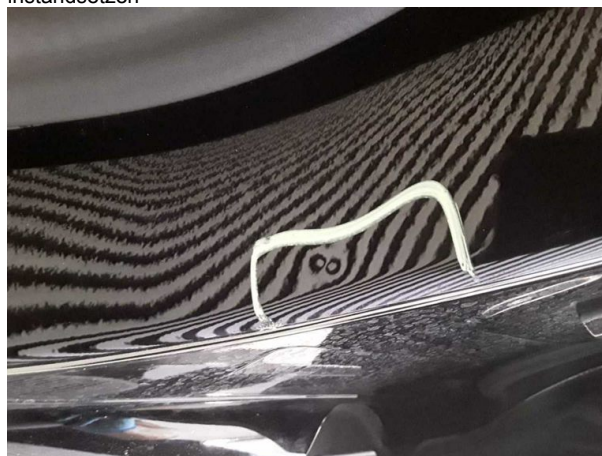
| Nr. | Bauteilgruppe | Beschreibung |
|---|---|---|
| 2 | Schweller links | Einstieg - Delle(n) - sanft instandsetzen |

**Beschädigung #2:** Schweller links: Einstieg - Delle(n) - sanft instandsetzen

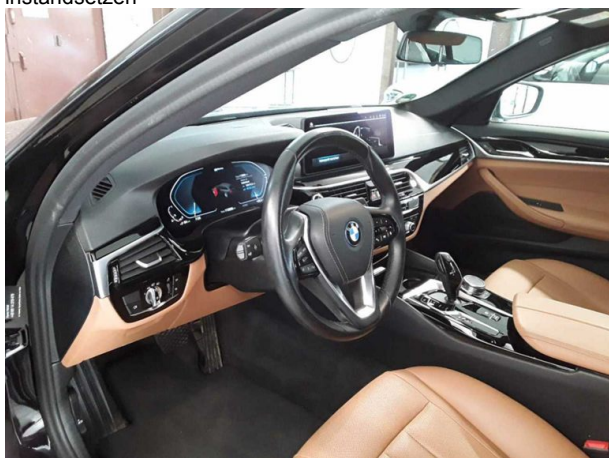
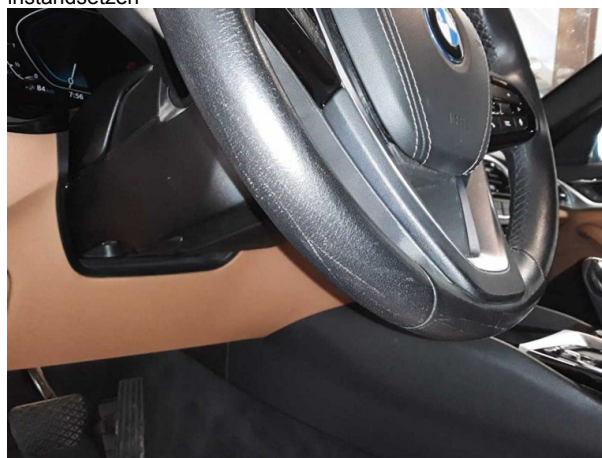
| Nr. | Bauteilgruppe | Beschreibung |
|---|---|---|
| 3 | Lenkanlage | Lenkrad - verkratzt / verschürft - Wertminderung |

**Beschädigung #3:** Lenkanlage: Lenkrad - verkratzt / verschürft - Wertminderung

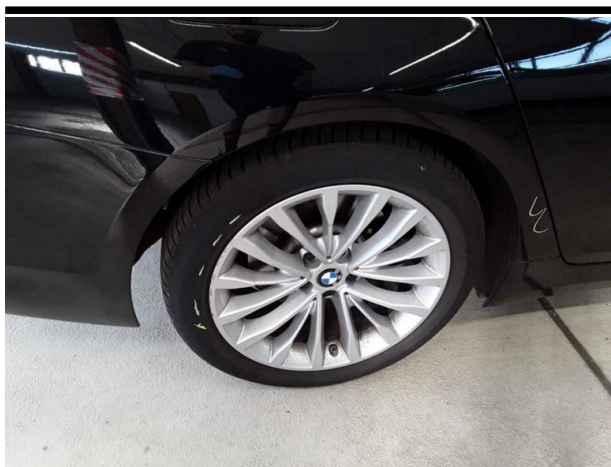
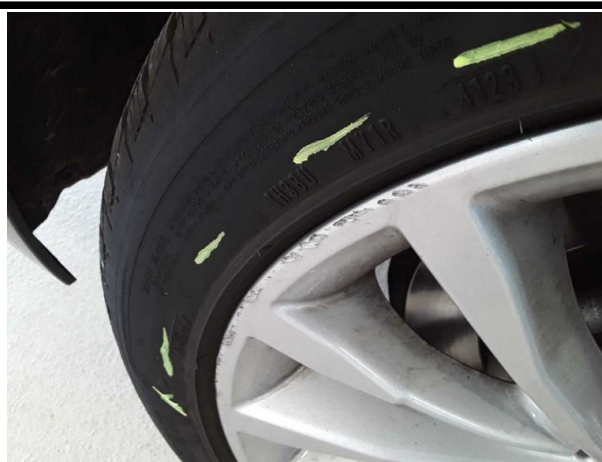
| Nr. | Bauteilgruppe | Beschreibung |
|---|---|---|
| 4 | Rad/Reifen | Leichtmetallfelge hinten rechts - verkratzt / verschürft - Wertminderung |

**Beschädigung #4:** Rad/Reifen: Leichtmetallfelge hinten rechts - verkratzt / verschürft - Wertminderung

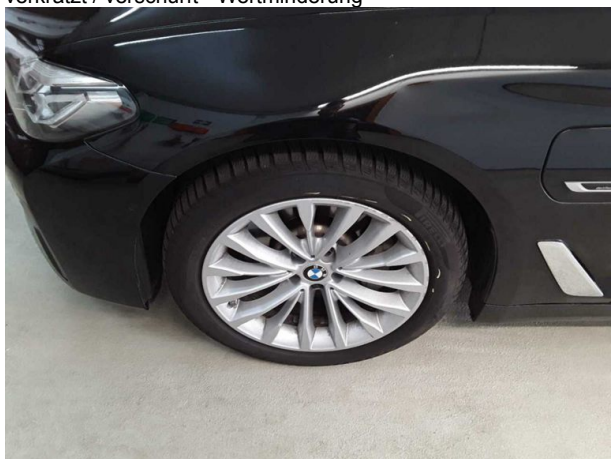
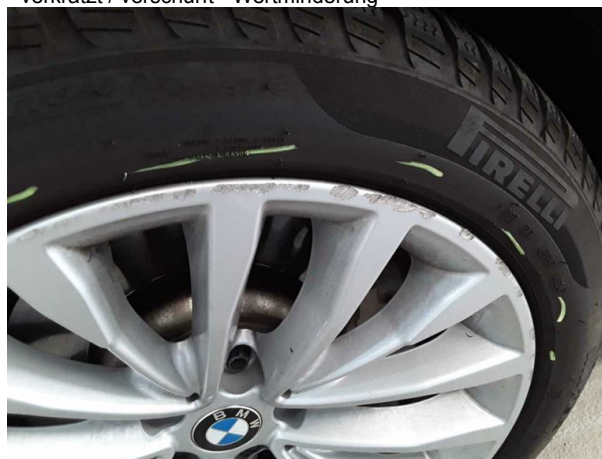
| Nr. | Bauteilgruppe | Beschreibung |
|---|---|---|
| 5 | Rad/Reifen | Leichtmetallfelge vorn links - verkratzt / verschürft - Wertminderung |

**Beschädigung #5:** Rad/Reifen: Leichtmetallfelge vorn links - verkratzt / verschürft - Wertminderung

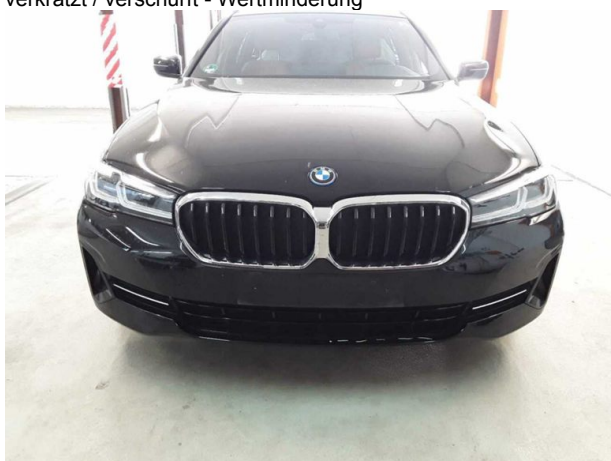
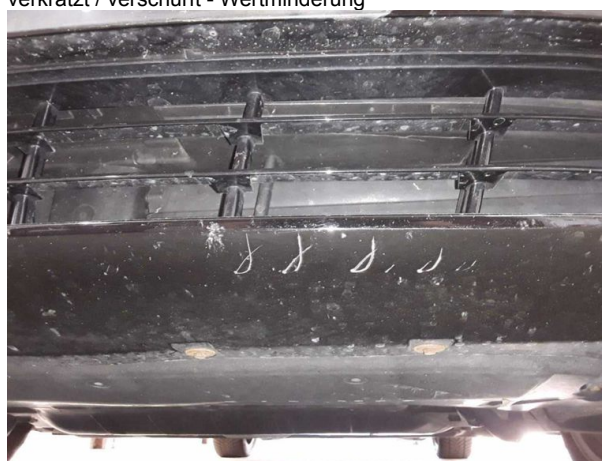
| Nr. | Bauteilgruppe | Beschreibung |
|---|---|---|
| 6 | Stoßfänger vorn | Stoßfänger vorn - verkratzt / verschürft - Smart Repair |

**Beschädigung #6:** Stossfänger vorn: Stossfänger vorn - verkratzt / verschürft - Smart Repair

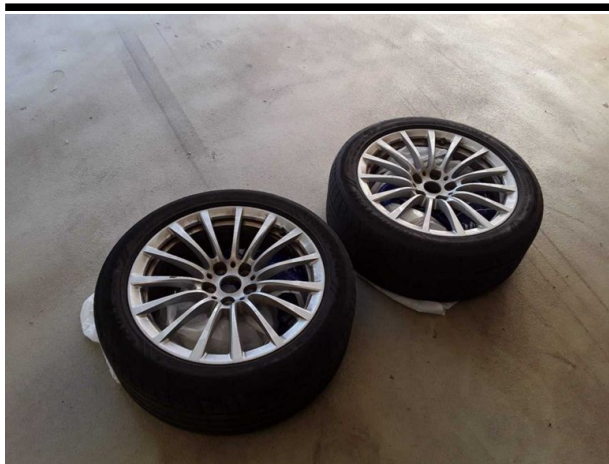
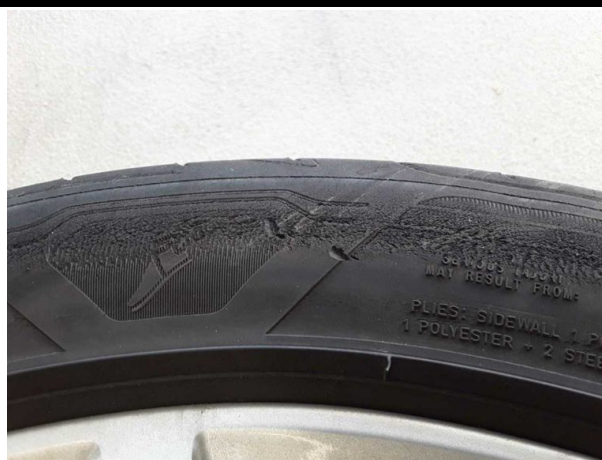
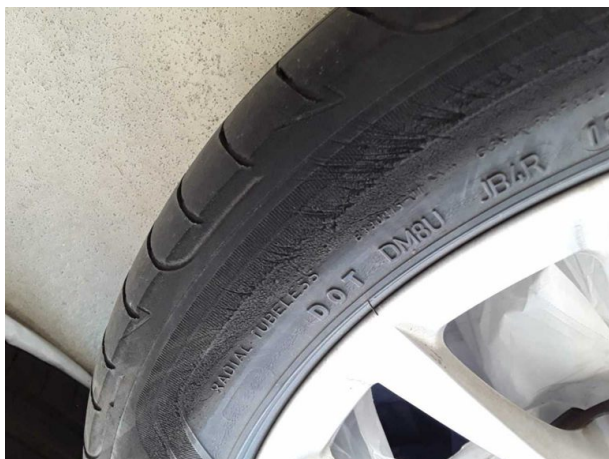
| Nr. | Bauteilgruppe | Beschreibung |
|---|---|---|
| 7 | 2.Radsatz | 2 Reifen - porös / rissig - erneuern |

| Achse | Reifengröße | Hersteller | Reifentyp | Profiltiefe | Verktgl. | Zul. |
|---|---|---|---|---|---|---|
| 1 | 245/45 R18 100Y | Goodyear | Sommerreifen | 3mm - 3mm | n.i.O. | |

**Beschädigung #7:** 2.Radsatz: 2 Reifen - porös / rissig - erneuern

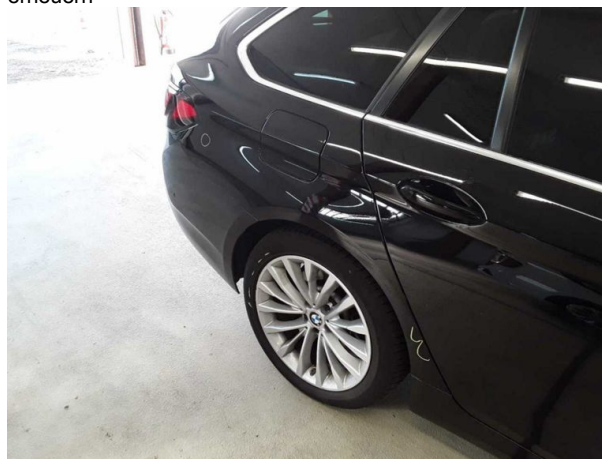
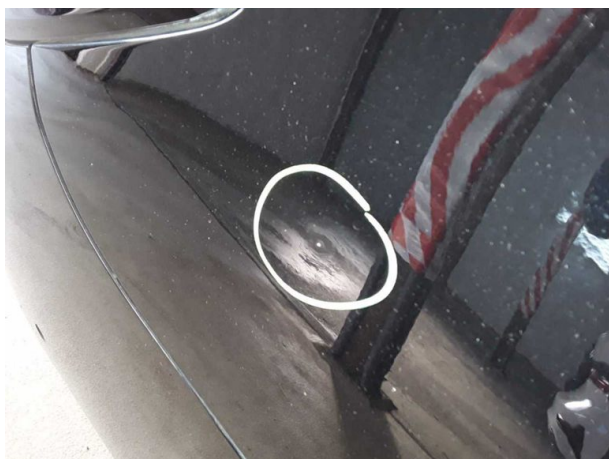
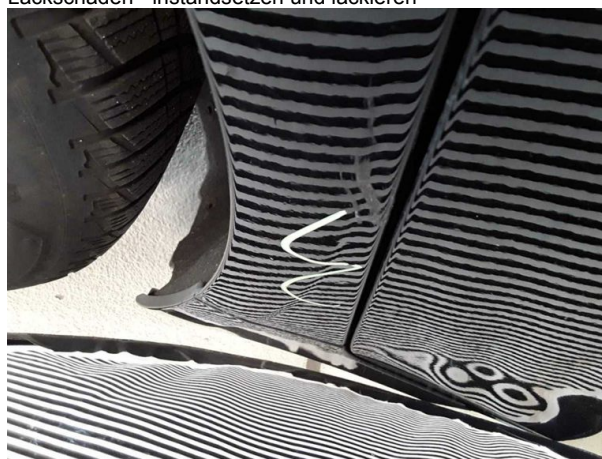
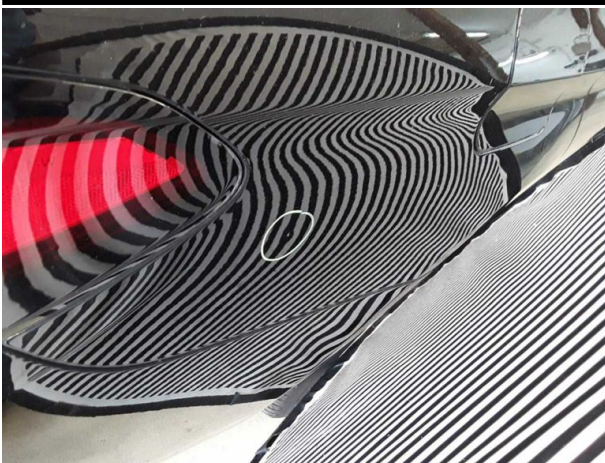
| Nr. | Bauteilgruppe | Beschreibung |
|---|---|---|
| 8 | Seitenwand rechts | Seitenwand - Delle / Lackschaden - instandsetzen und lackieren |

**Beschädigung #8:** Seitenwand rechts: Seitenwand - Delle / Lackschaden - instandsetzen und lackieren

**Beschädigung #8:** Seitenwand rechts: Seitenwand - Delle /  
Lackschaden - instandsetzen und lackieren

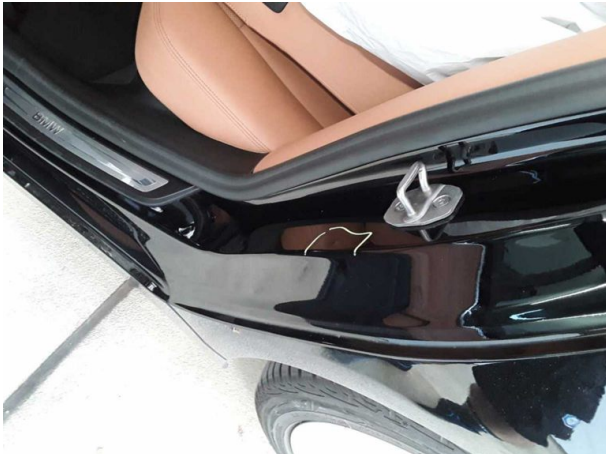
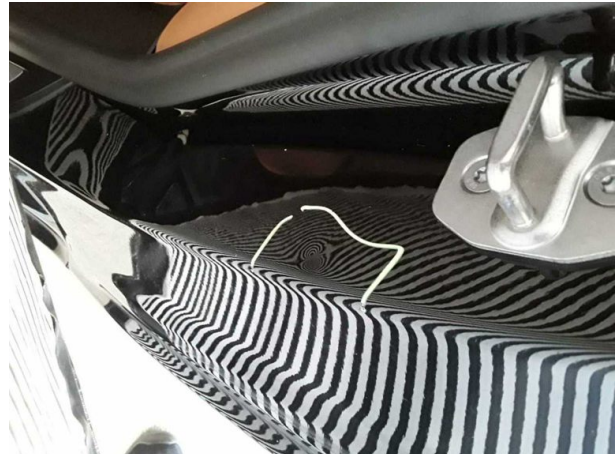
**Damage #1:** Side panel - rear left side: Sill - dent(s) - Smooth repair work

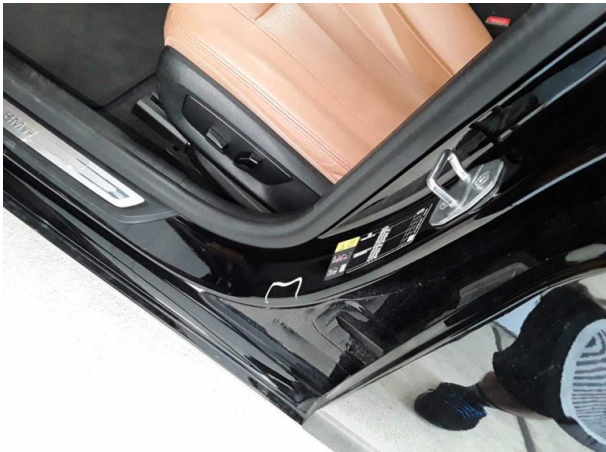
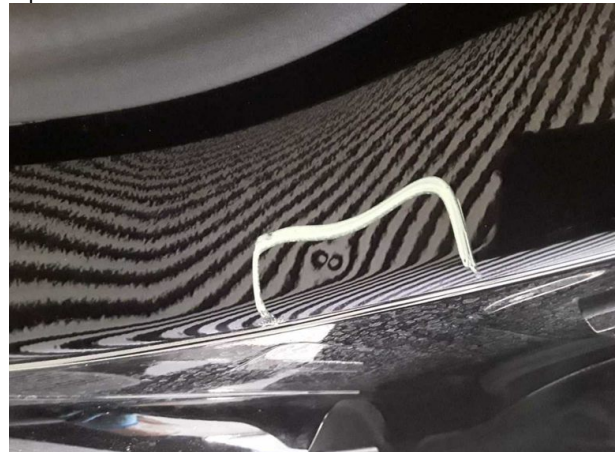
**Damage #2:** Sill - left side: Sill - dent(s) - Smooth repair work

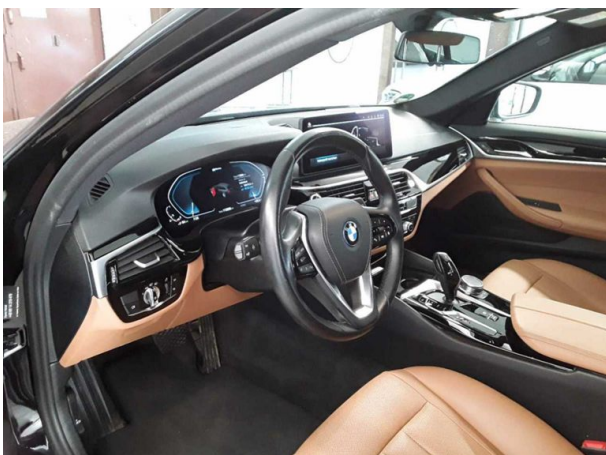
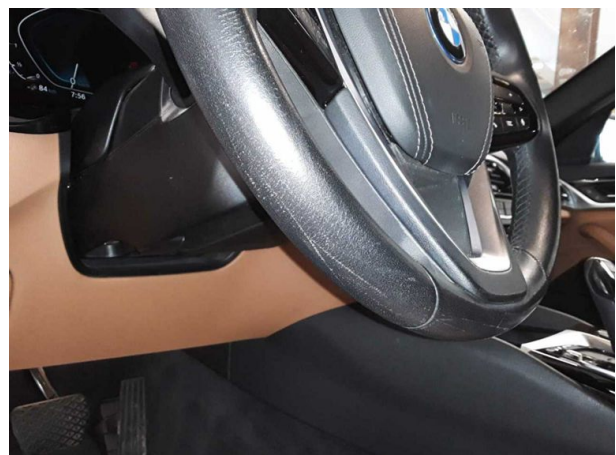
**Damage #3:** Steering system: Steering wheel - Scratched - Loss in value

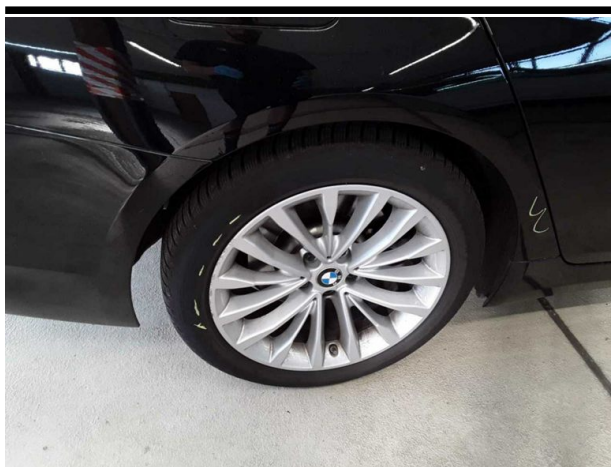
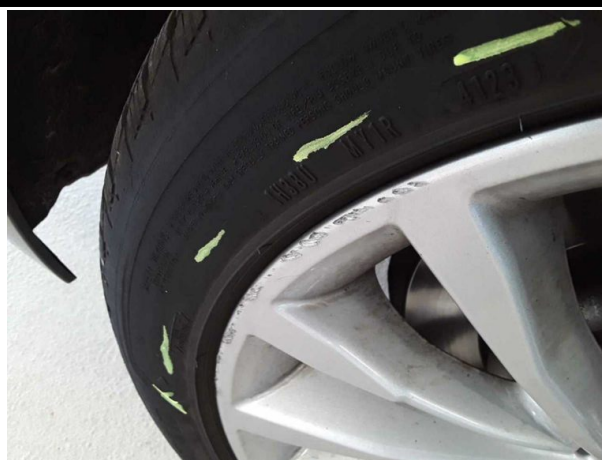
**Damage #4:** Wheel / tyres: Alloy rim - rear right side - Scratched - Loss in value

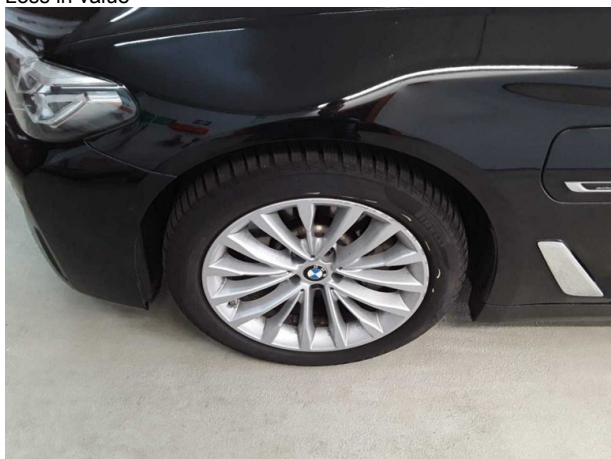
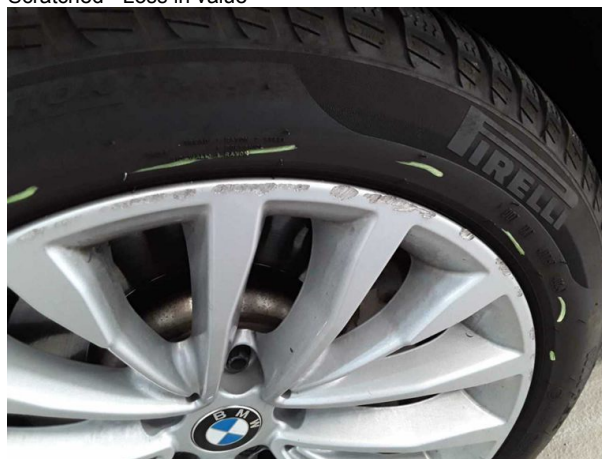
**Damage #5:** Wheel / tyres: Alloy rim - front left side - Scratched - Loss in value

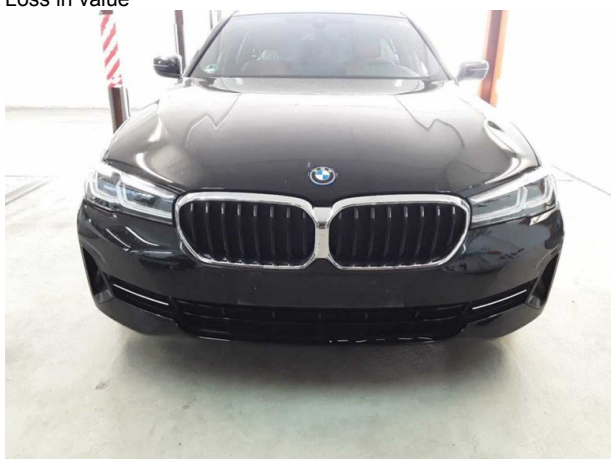
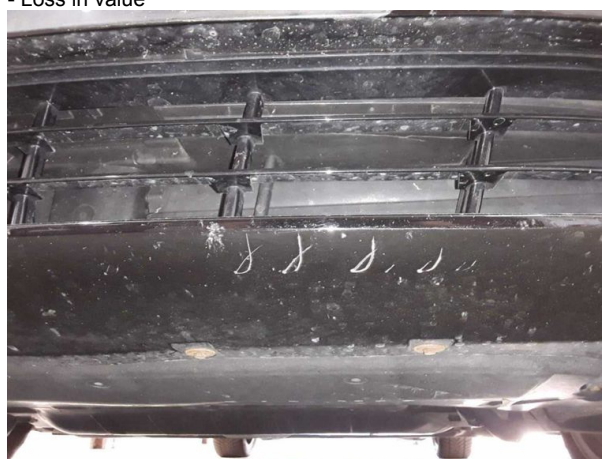
**Damage #6:** Front bumper: Front bumper - Scratched - Smart repair

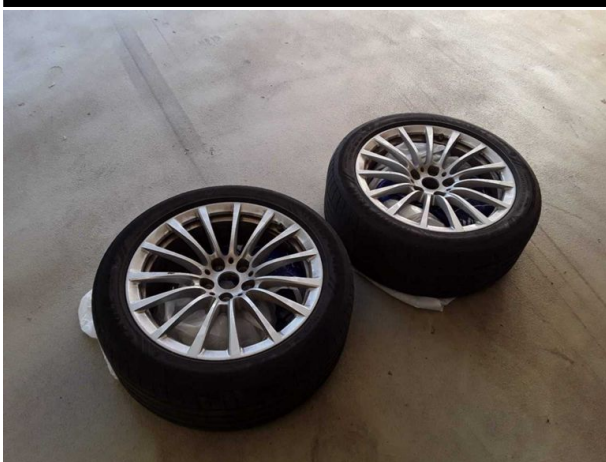
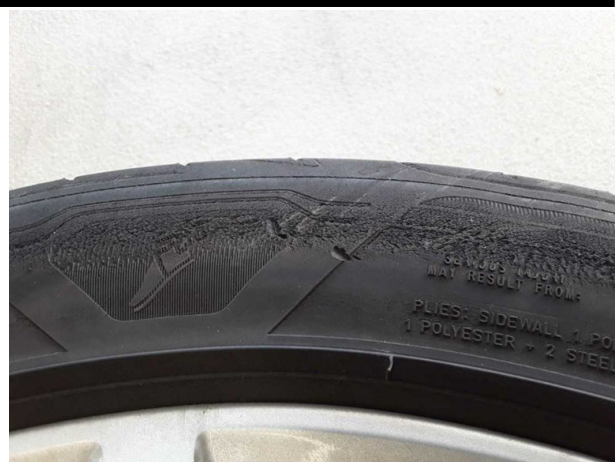
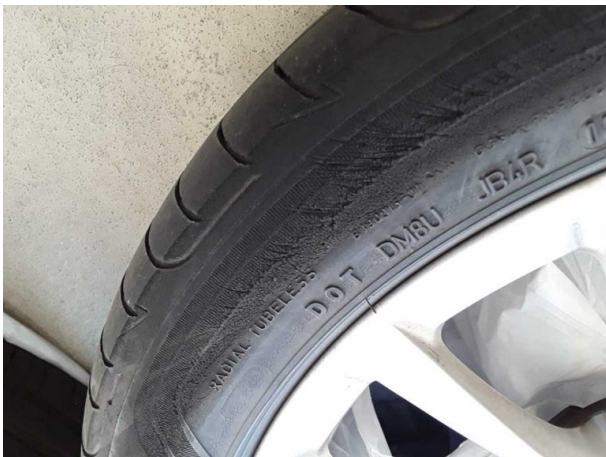
**Damage #7:** 2nd wheel set: 2 tyres - Porous / cracked - Replace

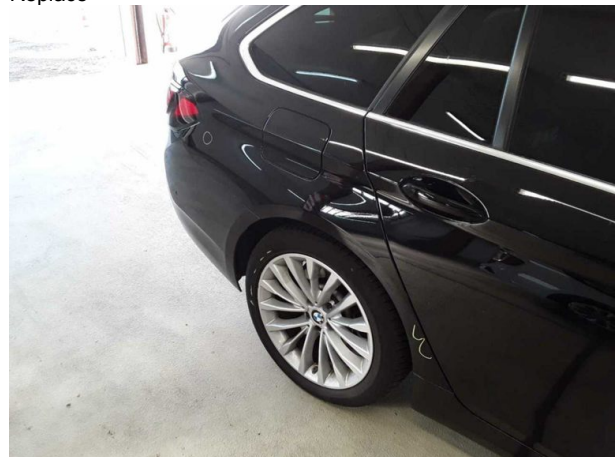
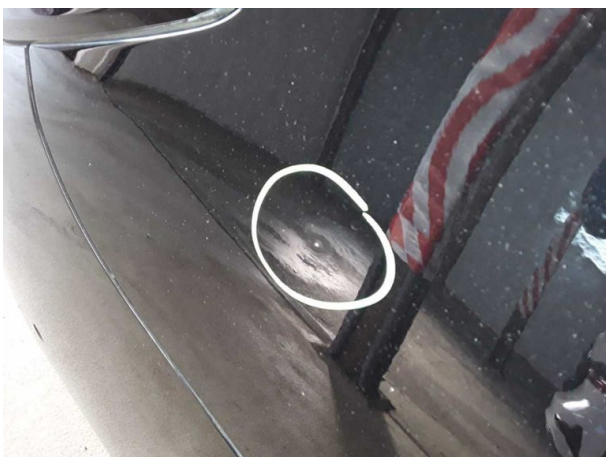
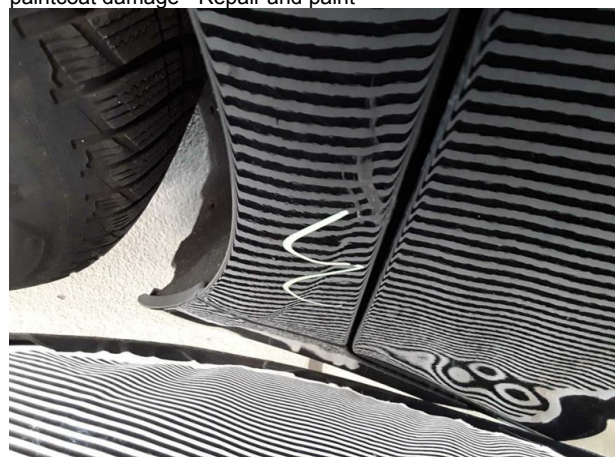
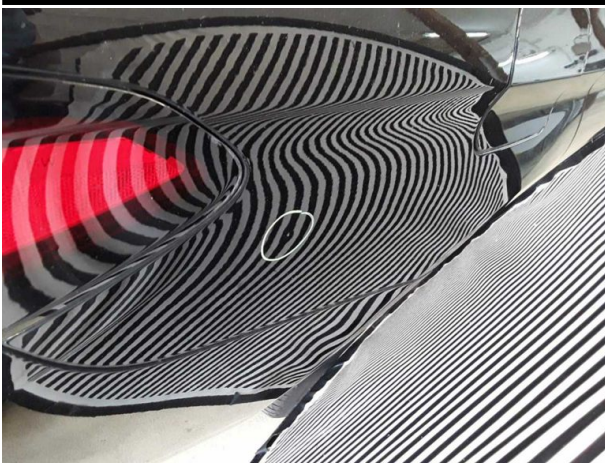
**Damage #8:** Side panel - rear right side: Side panel - Dent / paintcoat damage - Repair and paint
