**Fahrzeug:** AUDI e-tron 55 quattro Sports Utility Vehicle 5-türig 0 ccm 408 PS / 300 KW Elektrisch Automatik

## Vehicle details

## Zustandsbericht

Inspection date: 12 Jun 2026  
**Protocol number: 45903342**  
Delivery date: 12 Jun 2026

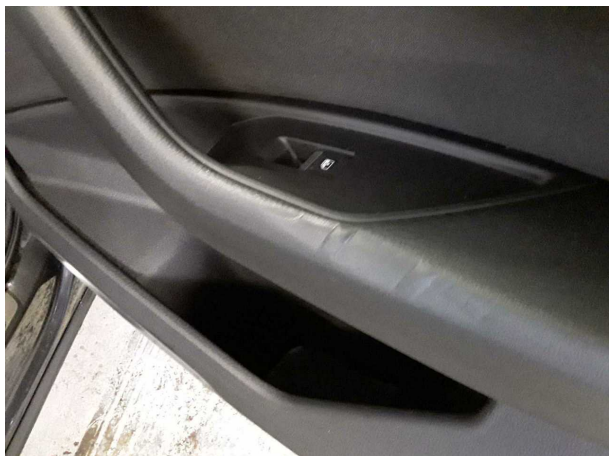
| No. | Component group | Description |
|---|---|---|
| 2 | Trim / covers | Door trim - rear right side (Druckstellen) - No deduction |

**Damage #2:** Trim / covers: Door trim - rear right side (Druckstellen)  
- No deduction

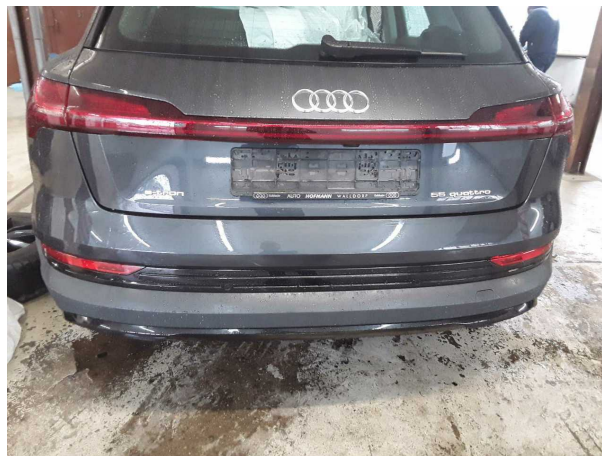
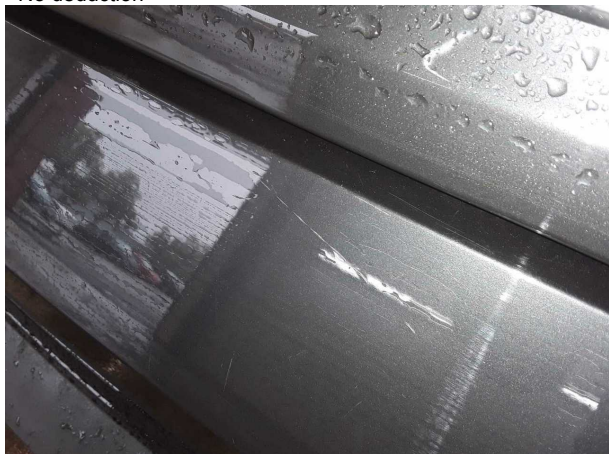
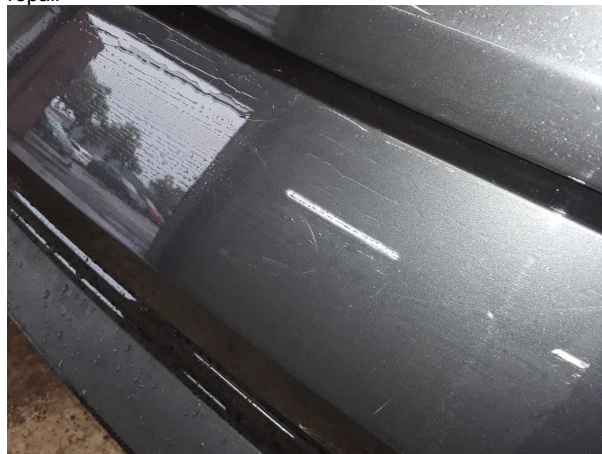
| No. | Component group | Description |
|---|---|---|
| 4 | Rear bumper | Rear bumper - Scratched - Smart repair |

**Damage #4:** Rear bumper: Rear bumper - Scratched - Smart repair

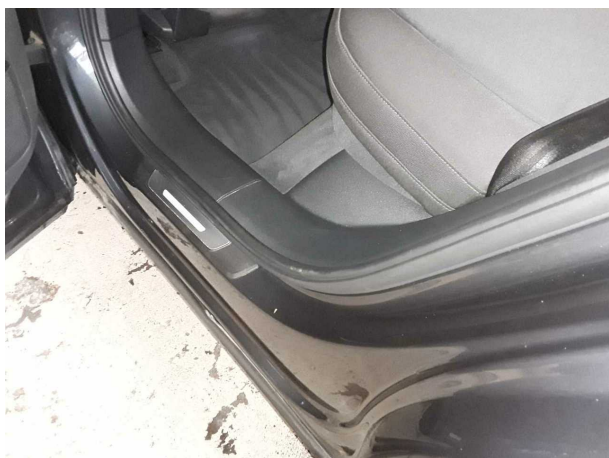
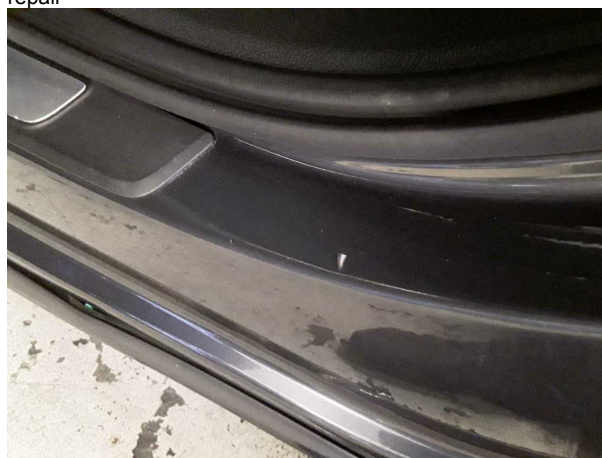
| No. | Component group | Description |
|---|---|---|
| 5 | Side panel - rear left side | Sill - Dent / paintcoat damage - Smart repair |

**Damage #5:** Side panel - rear left side: Sill - Dent / paintcoat damage - Smart repair

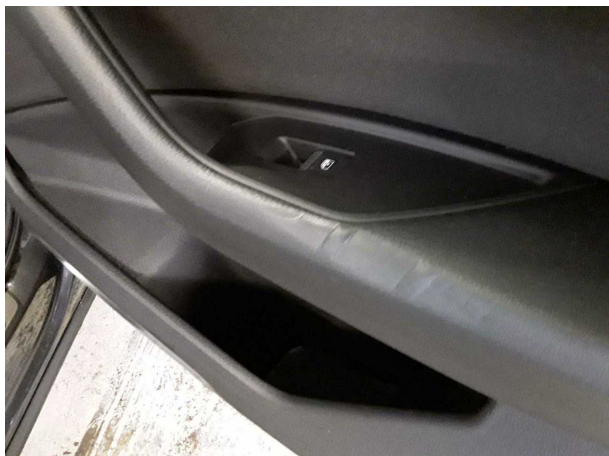
| Nr. | Bauteilgruppe | Beschreibung |
|---|---|---|
| 2 | Verkleidungen/Abdeckungen | Türverkleidung hinten rechts (Druckstellen) - kein Abzug |

**Beschädigung #2:** Verkleidungen/Abdeckungen: Türverkleidung hinten rechts (Druckstellen) - kein Abzug

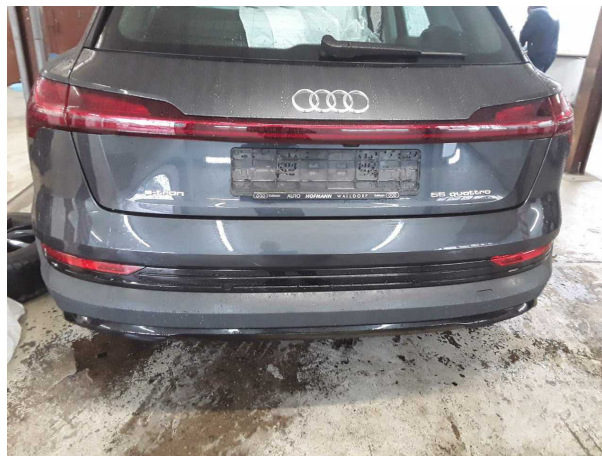
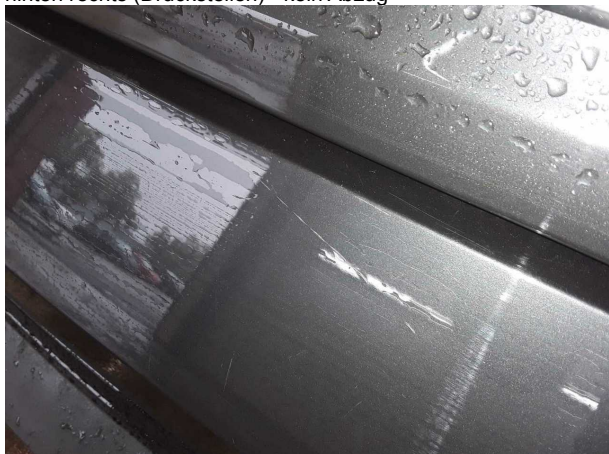
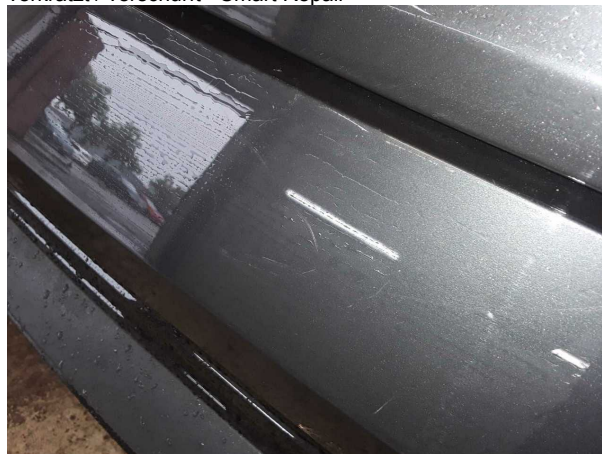
| Nr. | Bauteilgruppe | Beschreibung |
|---|---|---|
| 4 | Stoßfänger hinten | Stoßfänger hinten - verkratzt / verschürft - Smart Repair |

**Beschädigung #4:** Stossfänger hinten: Stossfänger hinten - verkratzt / verschürft - Smart Repair

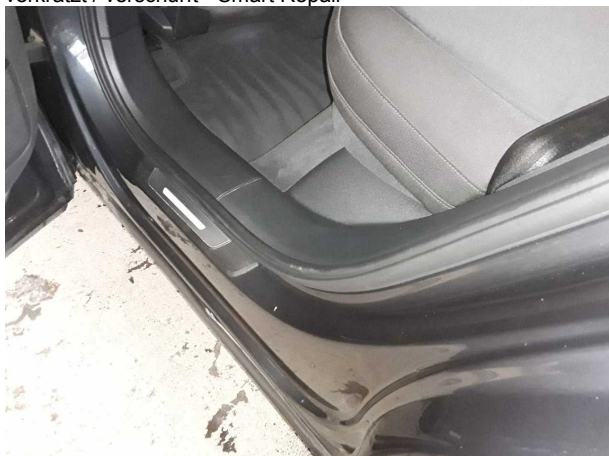
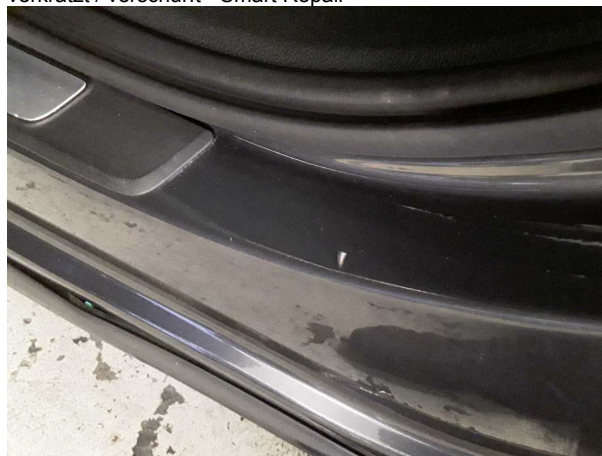
| Nr. | Bauteilgruppe | Beschreibung |
|---|---|---|
| 5 | Seitenwand links | Einstieg - Delle / Lackschaden - Smart Repair |

**Beschädigung #5:** Seitenwand links: Einstieg - Delle / Lackschaden - Smart Repair
