Fahrzeug: RENAULT Grand Scénic BLUE dCi 120 Business Edition Kompaktvan5-türig 1750 ccm 120 PS / 88 KW Diesel 6-Gang Manuell

Zustandsbericht

Fahrzeughalter	Allane SE
Ihr Auftrag vom	09.06.2026 durch Allane SE
Besichtigungsort	01217 Dresden, Zellescher Weg 24
Besichtigungsdatum	18.06.2026
Referenznummern	0031199760 - 0036265074

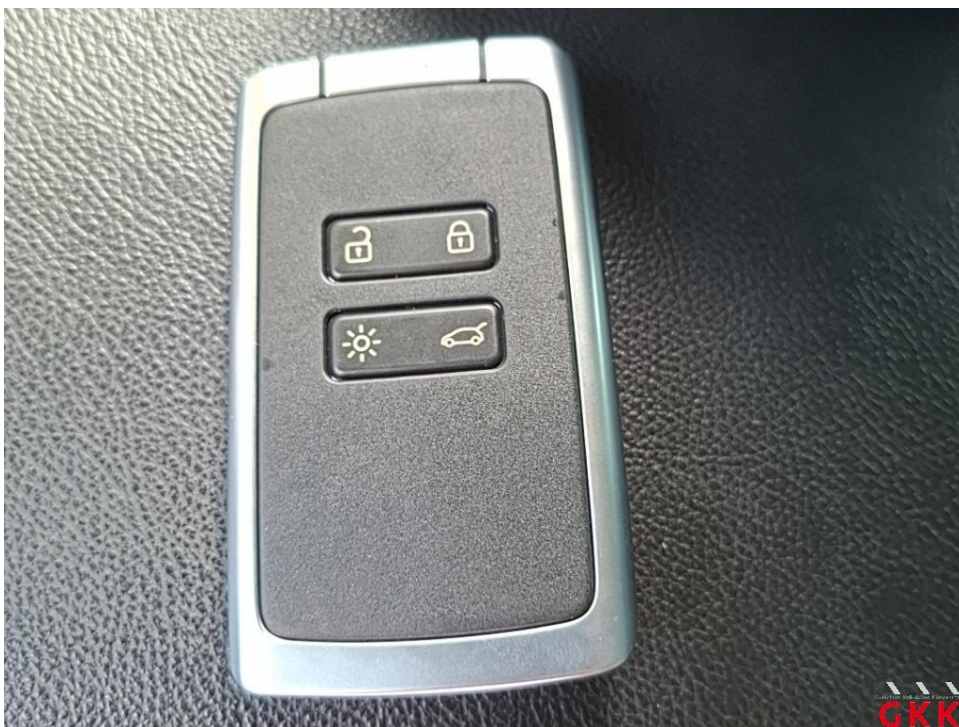
Hauptschlüssel mit Fernbedienung, funktionsuntüchtig (Bild 12)

Bild 12. Hauptschlüssel, mit Fernbedienung, funktionsuntüchtig, prüfen

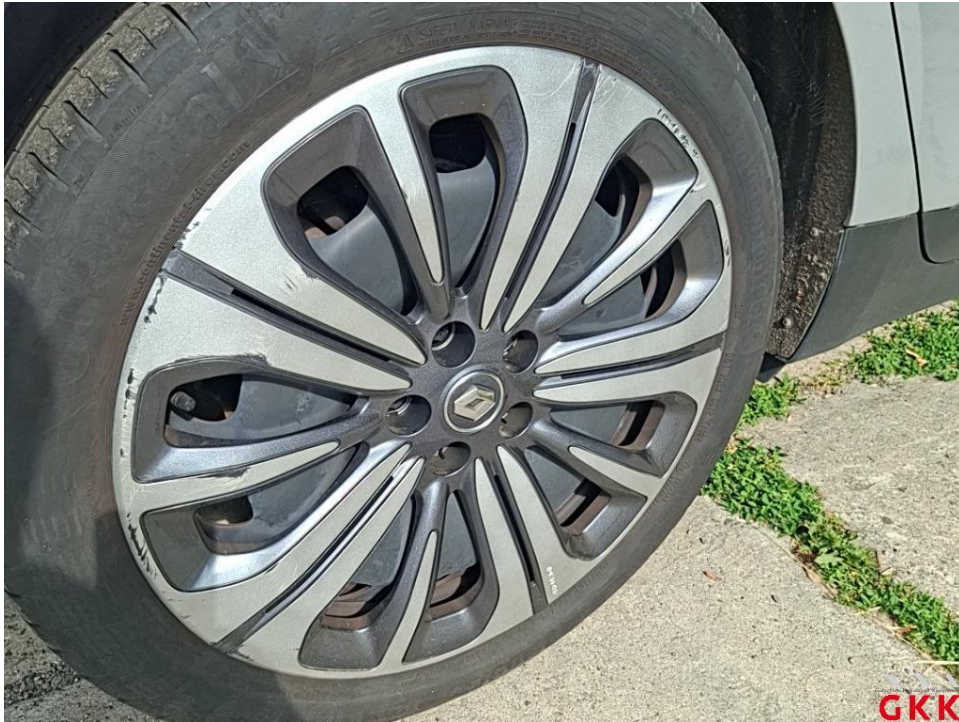
Radkappe(n) hinten rechts, verkratzt (Bild 13)

Bild 13. Radkappe(n), hinten rechts, verkratzt, ersetzen

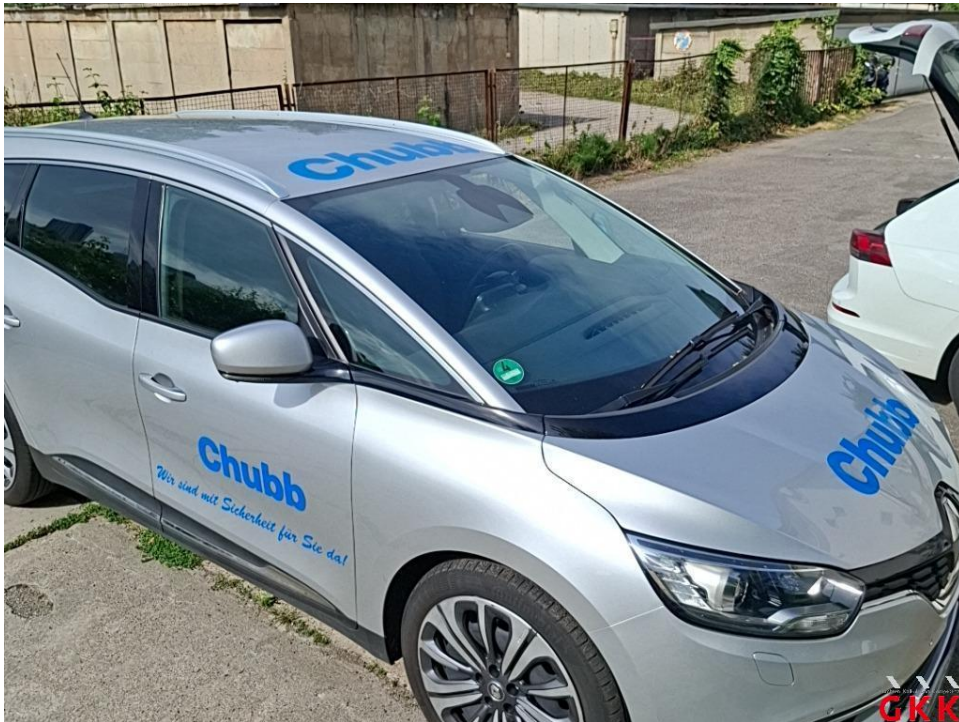
Beschriftungs- / Werbefolie, beklebt (Bild 14)

Bild 14. Beschriftungs- / Werbefolie, beklebt, entkleben

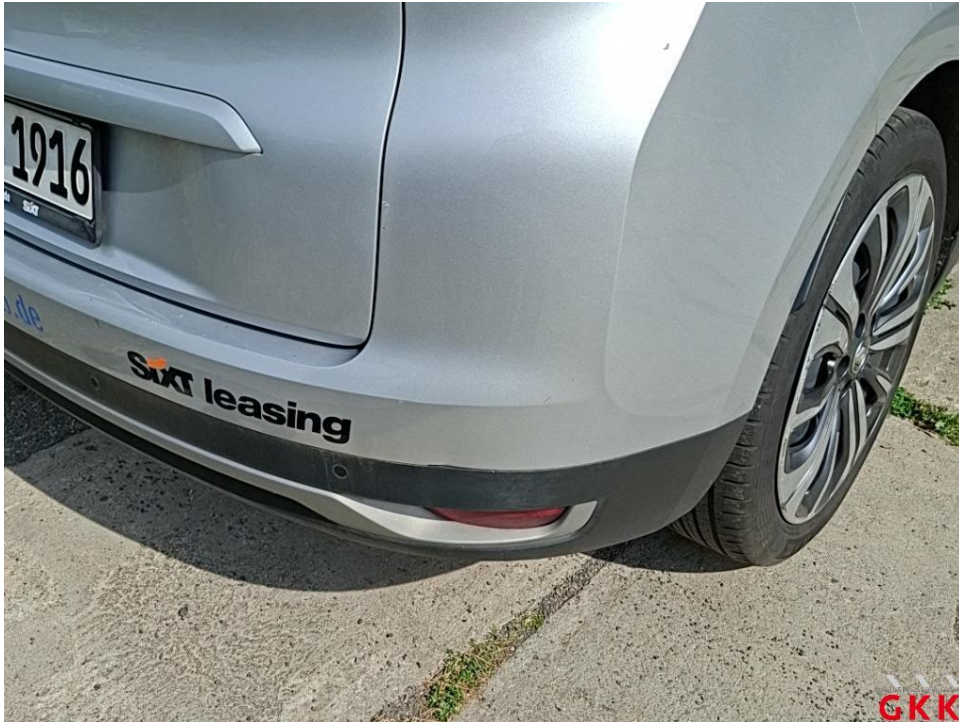
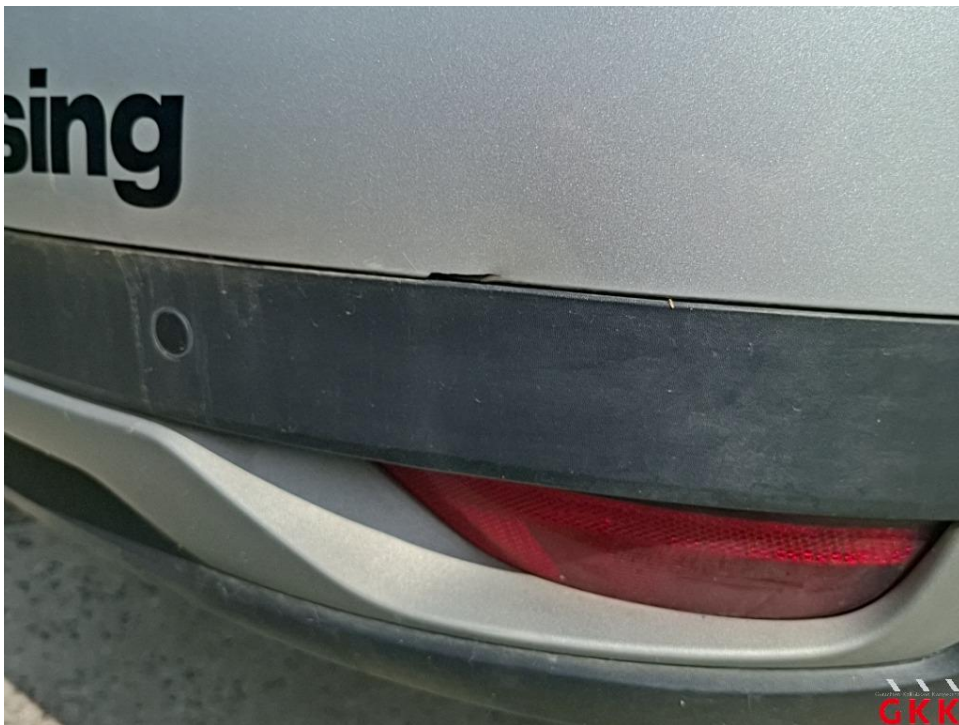
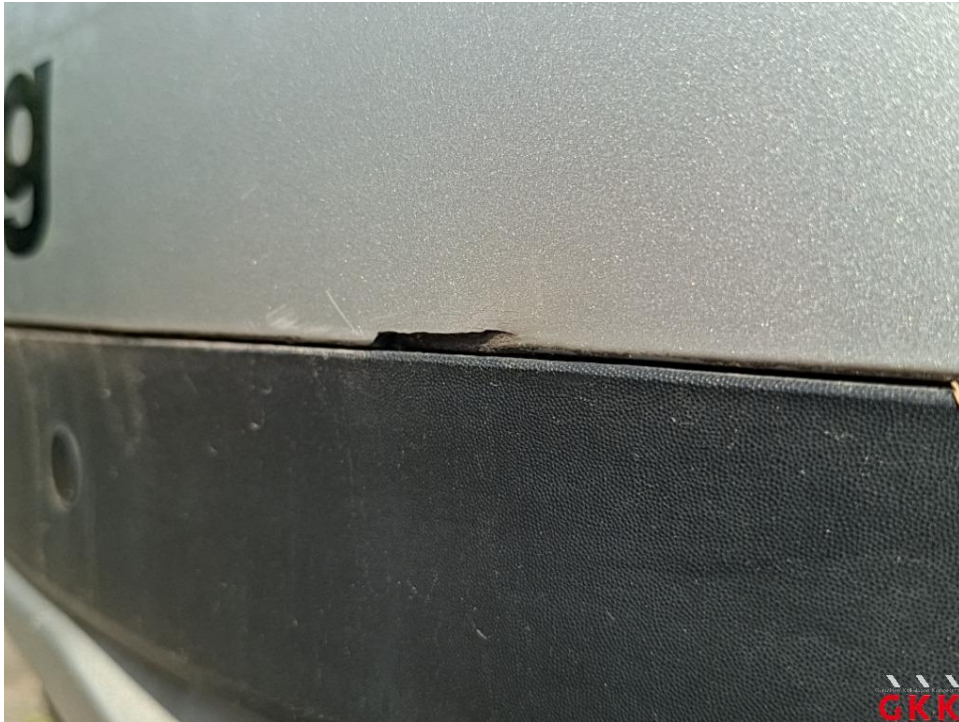
Stoßfänger hinten Verkleidung oberhalb -lackiert-, beschädigt (Bild 15, Bild 16, Bild 17)

Bild 15. Stoßfänger hinten, Verkleidung oberhalb -lackiert-, beschädigt, ersetzen

Bild 16. Stoßfänger hinten, Verkleidung oberhalb -lackiert-, beschädigt, ersetzen

Bild 17. Stoßfänger hinten, Verkleidung oberhalb -lackiert-, beschädigt, ersetzen

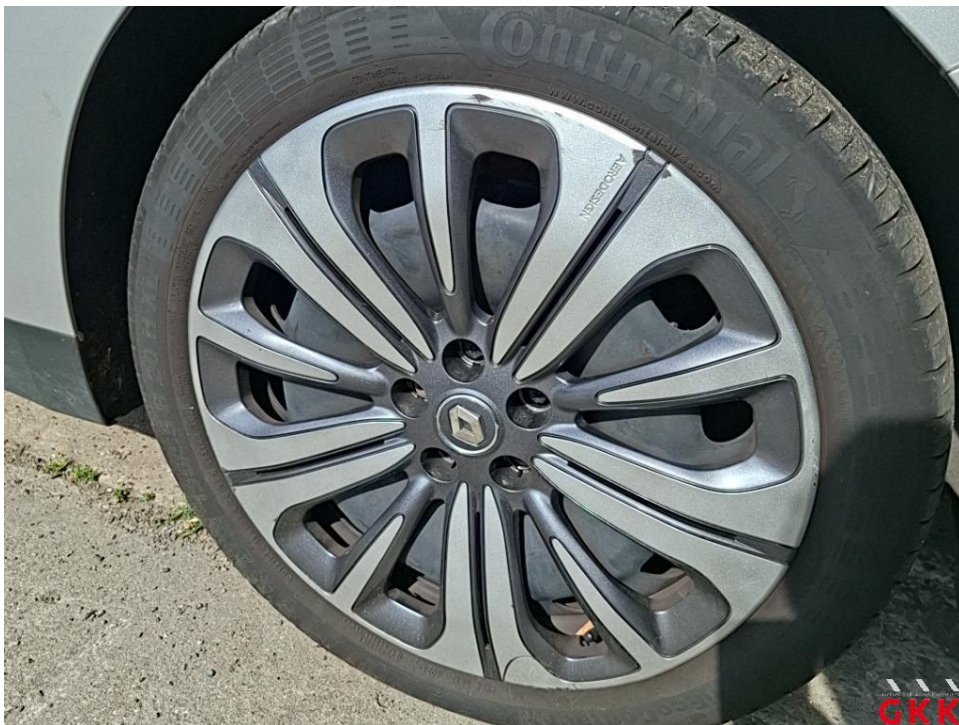
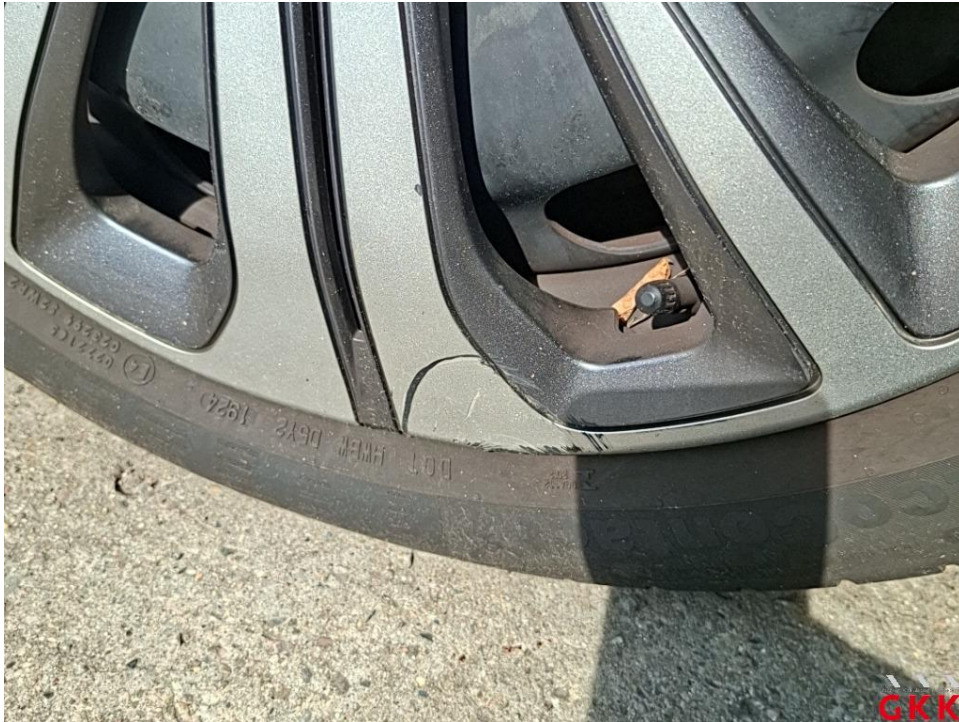
Radkappe(n) vorne rechts, verkratzt (Bild 18, Bild 19)

Bild 18. Radkappe(n), vorne rechts, verkratzt, ersetzen

Bild 19. Radkappe(n), vorne rechts, verkratzt, ersetzen

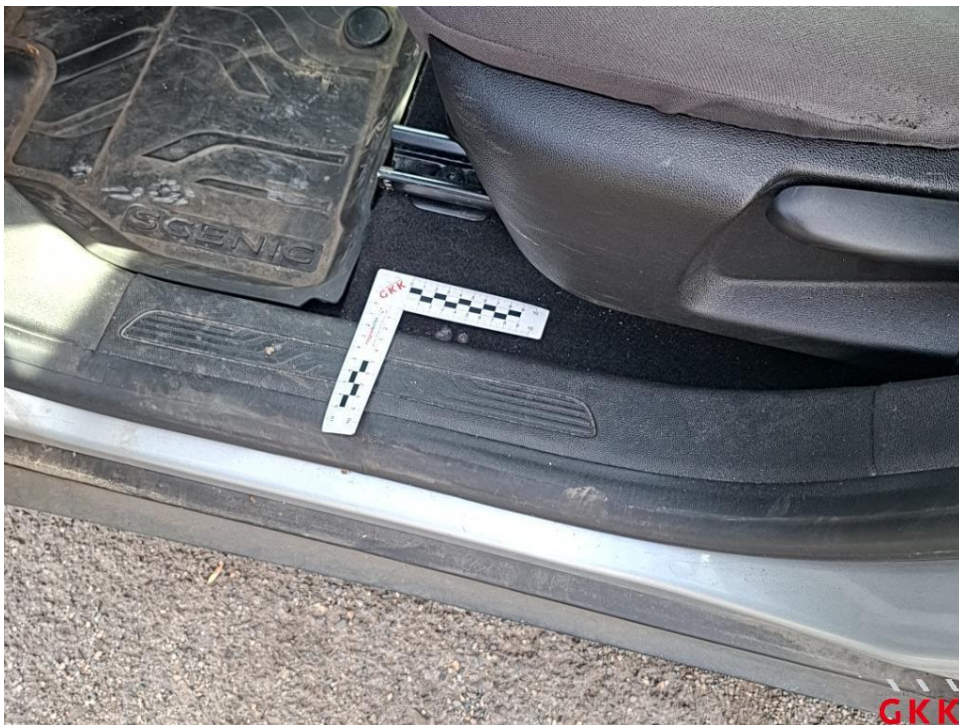
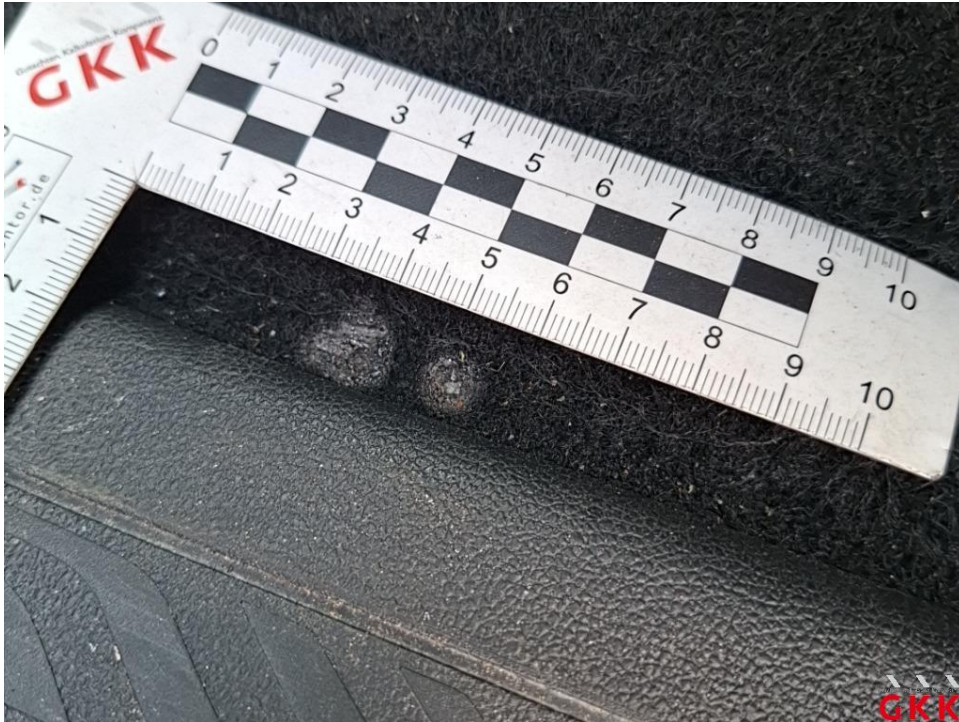
Teppich vorne links, Brandloch (Bild 20, Bild 21)

Bild 20. Teppich, vorne links, Brandloch, Smartrepair

Bild 21. Teppich, vorne links, Brandloch, Smartrepair
