Peugeot

3008 HYBRID 300 E-EAT8

TELAIO: VF3M45GBUPS085872

Importo di riparazione stimato

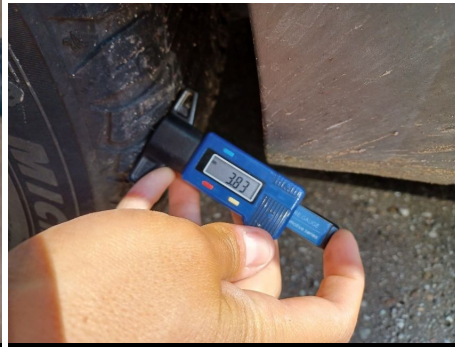
Set pneumatici principale / Anteriore Sinistro

Anteriore Sinistro	MICHELIN	225 / 55 / 18 / All Seasons	3.8 mm
Anteriore Destro	MICHELIN	225 / 55 / 18 / All Seasons	3.2 mm
Posteriore Sinistro	MICHELIN	225 / 55 / 18 / All Seasons	4.1 mm
Posteriore Destro	MICHELIN	225 / 55 / 18 / All Seasons	3 mm

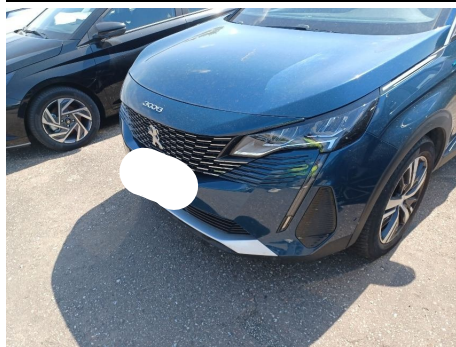
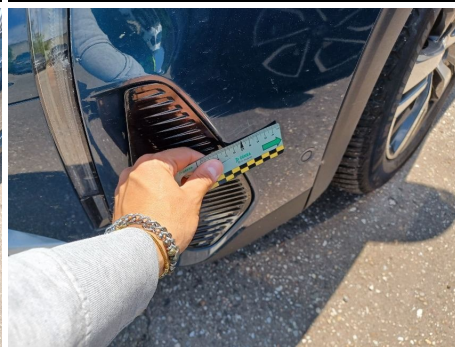
Paraurti / Anteriore / Riga

#	Elemento	Danno	Operazione	importo netto
001	Paraurti / Anteriore	Riga	Riparazione	
		Tempo Carrozzeria 1,00 h	Tempo Verniciatura 2,00 h	
		Importo Carrozzeria	Importo Verniciatura	
			ImportoMaterialiDiConsumo	
				Forfait
				-

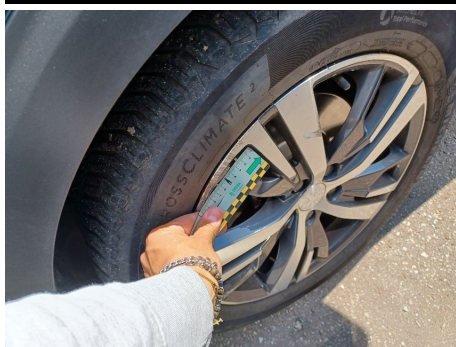
Cerchio in lega / Anteriore Sinistro / Riga

002	Cerchio in lega / Anteriore Sinistro Materiale : Alluminio / Diametro Cerchio/Pneumatico : 18 "	Riga	Smart repair

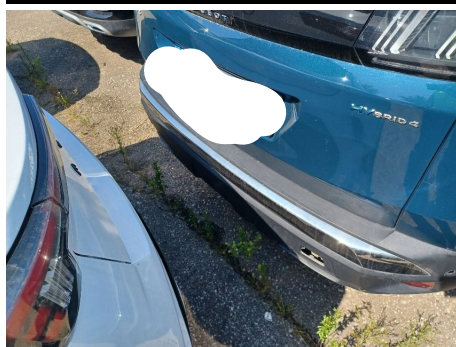
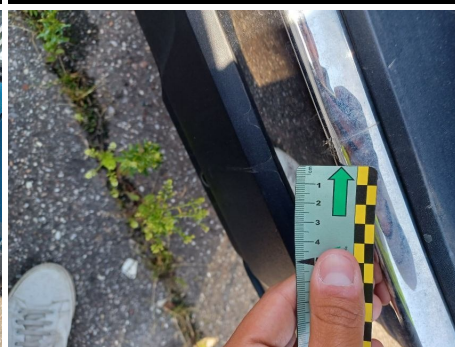
Modanatura paraurti / Posteriore / Rotto

Tempo Carrozzeria -	Tempo Verniciatura -	Importo ricambio -	Forfait
	Importo Carrozzeria -	Importo Verniciatura -	ImportoMaterialiDiConsumo -	
003	Modanatura paraurti / Posteriore	Rotto	Sostituzione

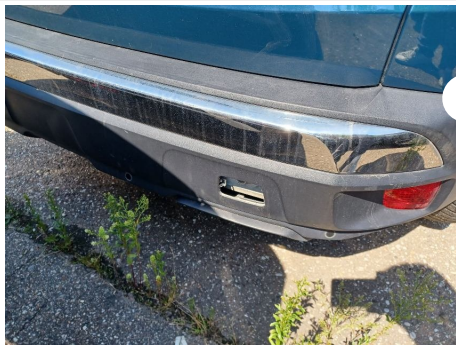
Tappo paraurti / Posteriore / Mancante

Tempo Carrozzeria 0,10 h	Tempo Verniciatura -	Importo ricambio -	Forfait
	Importo Carrozzeria -	Importo Verniciatura -	ImportoMaterialiDiConsumo -	
004	Tappo paraurti / Posteriore	Mancante	Sostituzione

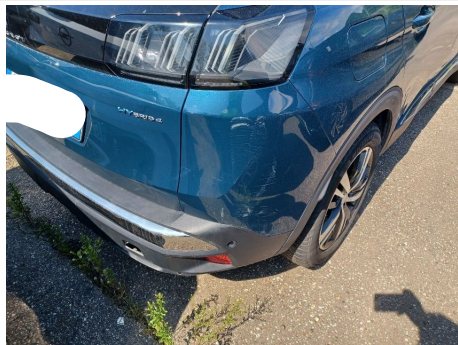
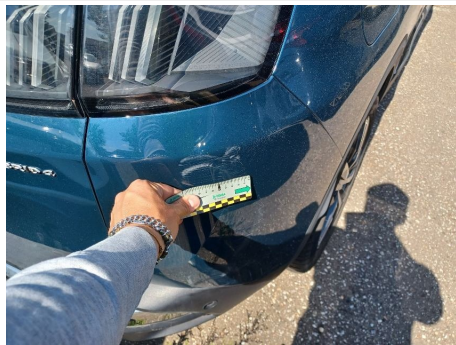
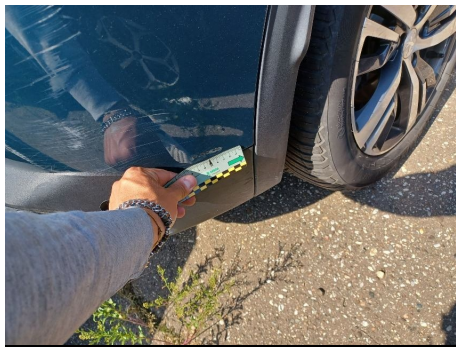
Paraurti / Posteriore Destro / Riga

Tempo Carrozzeria 0,10 h	Tempo Verniciatura -	Importo ricambio -	Forfait
	Importo Carrozzeria -	Importo Verniciatura -	ImportoMaterialiDiConsumo -	
005	Paraurti / Posteriore Destro	Riga	Riparazione

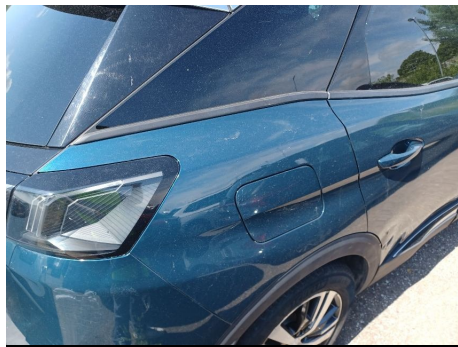
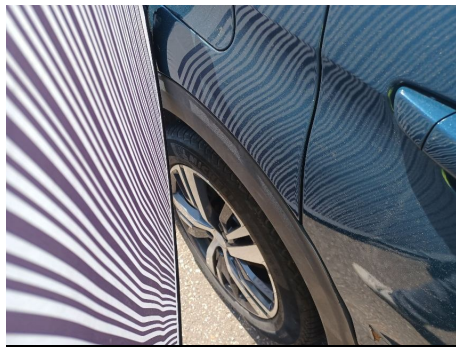
Parafango / Posteriore Destro / Rientranza

Tempo Carrozzeria -	Tempo Verniciatura -	Importo ricambio -	Forfait
	Importo Carrozzeria -	Importo Verniciatura -	ImportoMaterialiDiConsumo -	
006	Parafango / Posteriore Destro	Rientranza	Smart repair

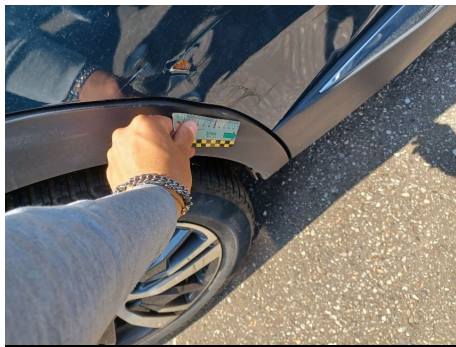
Modanatura parafango / Posteriore Destro / Riga

Tempo Carrozzeria -	Tempo Verniciatura -	Importo ricambio -	Forfait
	Importo Carrozzeria -	Importo Verniciatura -	ImportoMaterialiDiConsumo -	
007	Modanatura parafango / Posteriore Destro	Riga	Sostituzione

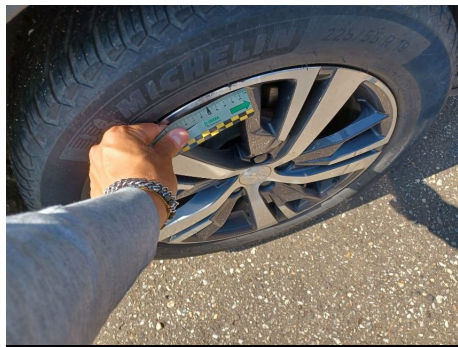
Cerchio in lega / Posteriore Destro / Riga

Tempo Carrozzeria -	Tempo Verniciatura -	Importo ricambio -	Forfait
	Importo Carrozzeria -	Importo Verniciatura -	ImportoMaterialiDiConsumo -	
008	Cerchio in lega / Posteriore Destro Materiale : Alluminio / Diametro Cerchio/Pneumatico : 18 "	Riga	Smart repair

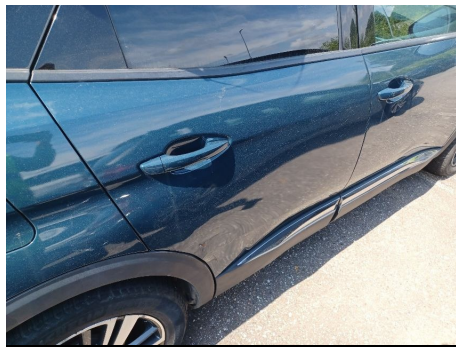
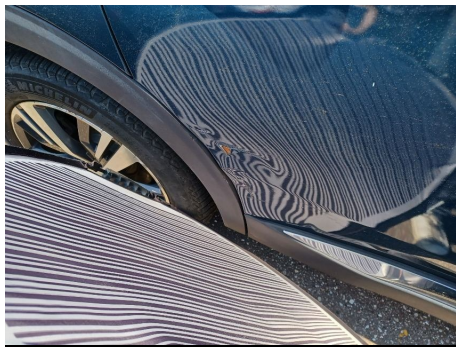
Porta / Posteriore Destro / Ammaccato vernice incisa

Tempo Carrozzeria	Tempo Verniciatura	Importo ricambio	Forfait
	-	-	-	
	Importo Carrozzeria	Importo Verniciatura	ImportoMaterialiDiConsumo	
	-	-	-	
009	Porta / Posteriore Destro	Ammaccato vernice incisa	Riparazione

Tempo Carrozzeria	Tempo Verniciatura	Importo ricambio	Forfait
	3,00 h	2,50 h	-	
	Importo Carrozzeria	Importo Verniciatura	ImportoMaterialiDiConsumo	-
010	Porta / Anteriore Destro	Ammaccato vernice incisa	Riparazione

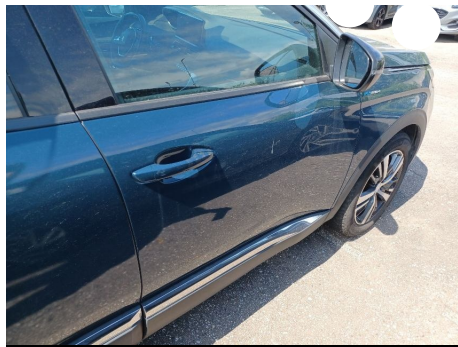
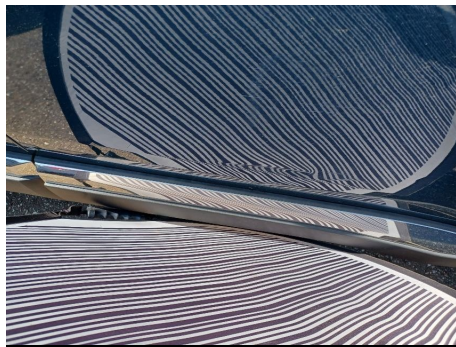
Porta / Anteriore Destro / Ammaccato vernice incisa

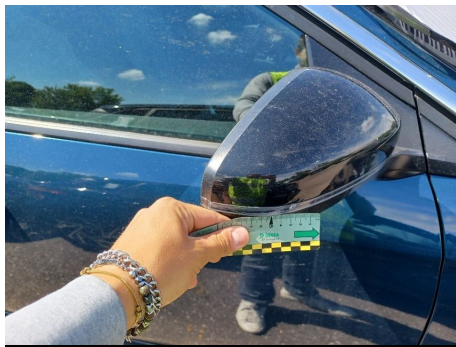
Retrovisore elettrico / Destro / Riga

-	
	Importo Carrozzeria	Importo Verniciatura	ImportoMaterialiDiConsumo	-
011	Retrovisore elettrico / Destro	Riga	Sostituzione

Tempo Carrozzeria	Tempo Verniciatura	Importo ricambio	Forfait
	0,60 h	0,50 h		
	Importo Carrozzeria	Importo Verniciatura	ImportoMaterialiDiConsumo	-
012	Parafango / Anteriore Destro	Scheggia	Smart repair

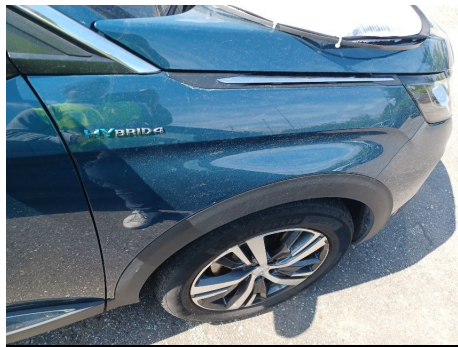
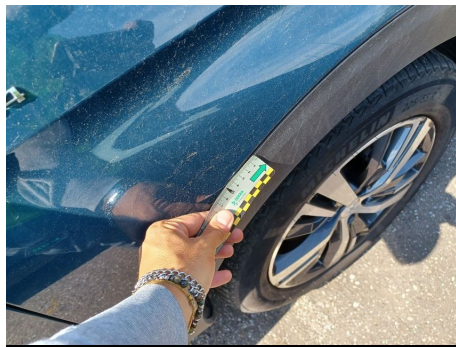
Parafango / Anteriore Destro / Scheggia

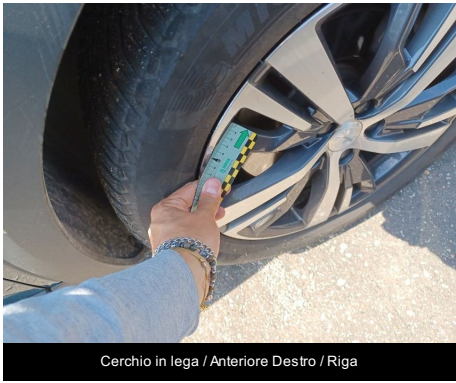
Cerchio in lega / Anteriore Destro / Riga

-	-	-	
	Importo Carrozzeria	Importo Verniciatura	ImportoMaterialiDiConsumo	-
	-	-	-	
013	Cerchio in lega / Anteriore Destro Materiale : Alluminio / Diametro Cerchio/Pneumatico : 18 "	Riga	Smart repair

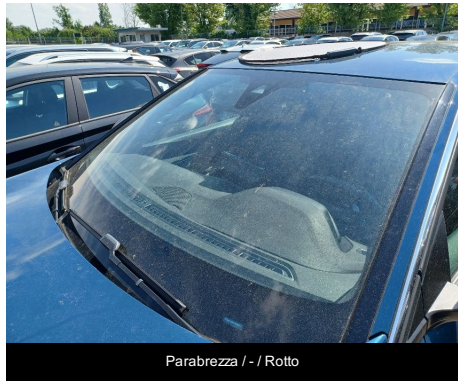
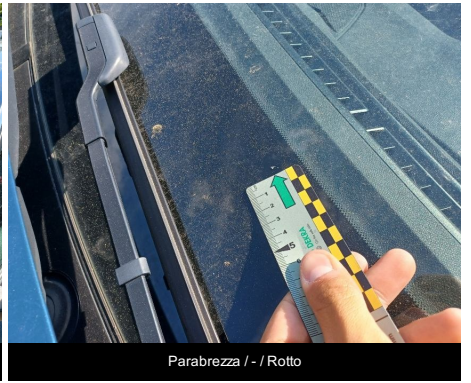
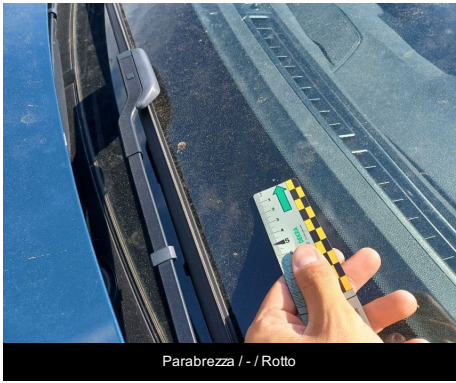
Parabrezza / - / Rotto

-	-	-	
	Importo Carrozzeria	Importo Verniciatura	ImportoMaterialiDiConsumo	-
	-	-	-	
014	Parabrezza / -	Rotto	Sostituzione
