# Seat

LEON 1.5 1.5 PHEV DSG 204CV FR AUTOMATICO

VIN (NUMERO DE BASTIDOR): VSSZZZKL1SR095089

## Daños y valoraciones

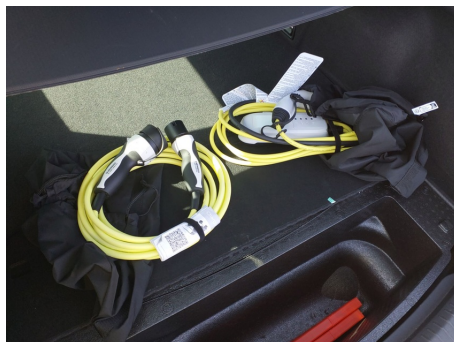
Elementos faltantes / Cable de carga rápida (Type 2, Mode 3)

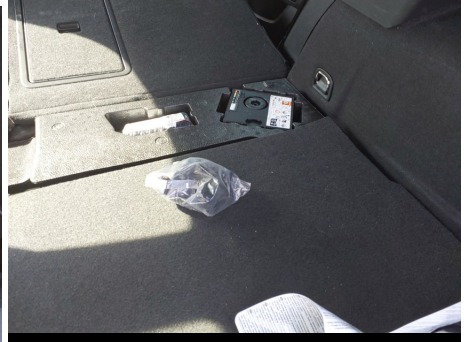
Elementos faltantes / Kit de reparación de neumáticos compresor

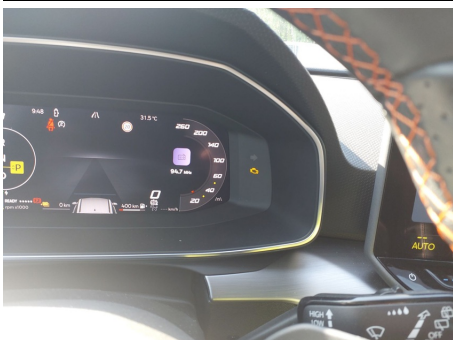
| # | Elemento | Defecto | Operación |
|---|---|---|---|
| 001 | Indicador de revisión del motor | Defectuoso | Comprobar |

Indicador de revisión del motor / Defectuoso

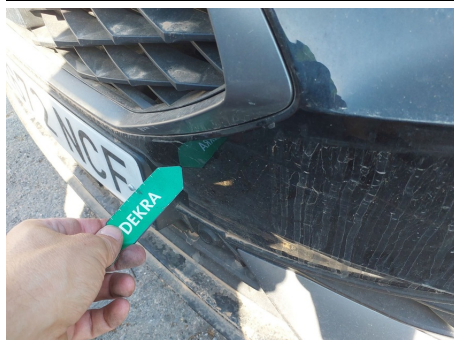
| # | Elemento | Defecto | Operación |
|---|---|---|---|
| 002 | Paragolpes / Delantero | Rayado | Pintar |

Paragolpes / Delantero / Rayado

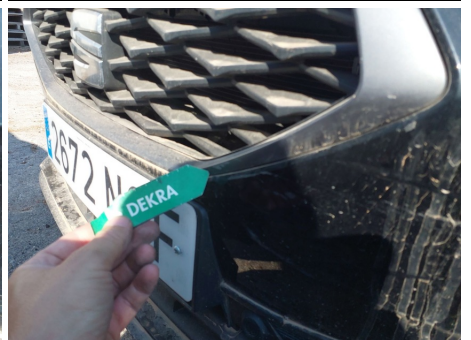
| 003 | Moldura de rejilla cromada / Delantero<br>Pintado : Sí | Rayado | Pintar |

Moldura de rejilla cromada / Delantero / Rayado

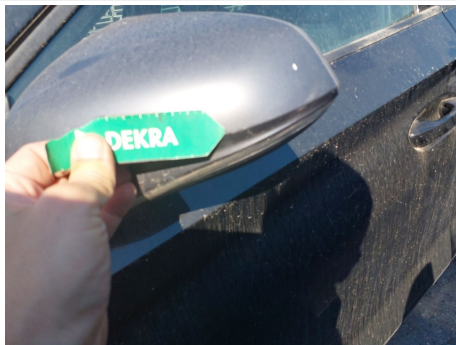
| 004 | Carcasa del espejo de la puerta exterior / Izquierda | Rayado | Pintar |

Carcasa del espejo de la puerta exterior / Izquierda / Rayado

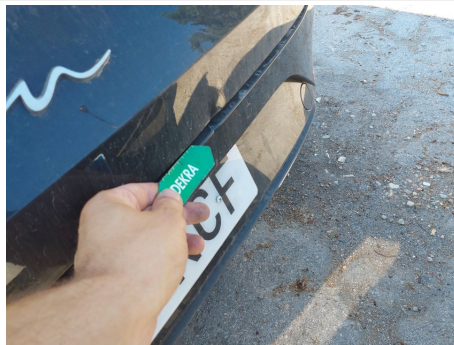
| 005 | Paragolpes / Trasero | Abolladura | Reparar |

Paragolpes / Trasero / Abolladura

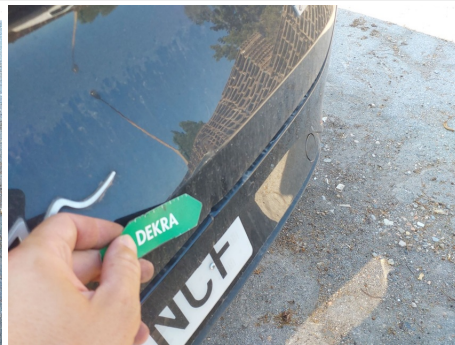
| 006 | Portón trasero / puerta del maletero / - | Abolladura | Reparar |

Portón trasero / puerta del maletero / - / Abolladura

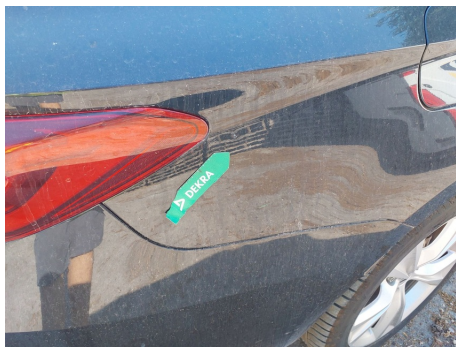
| 007 | Aleta / Trasero Derecho | Abolladura | Reparar |

Aleta / Trasero Derecho / Abolladura

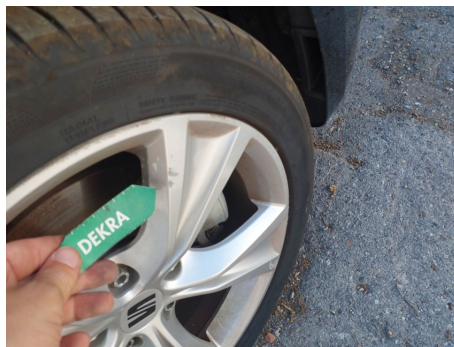
| 008 | Llanta / Delantero Derecho<br>Diámetro de llanta / neumático : 17 " / Superficie : Pintado | Rayado | Smart repair |

Llanta / Delantero Derecho / Rayado
