## Fahrzeugbeschreibung

**Fahrzeug:** OPEL Astra ST 1.2 Turbo 96kW Business Edition Kombi 'Astra Business' 5-türig 1199 ccm 130 PS / 96 KW bleifrei 6-Gang Manuell

## Zustandsbericht

Besichtigungsdatum: 29.06.2026  
**Protokollnummer: 46223987**  
Anlieferungsdatum: 29.06.2026

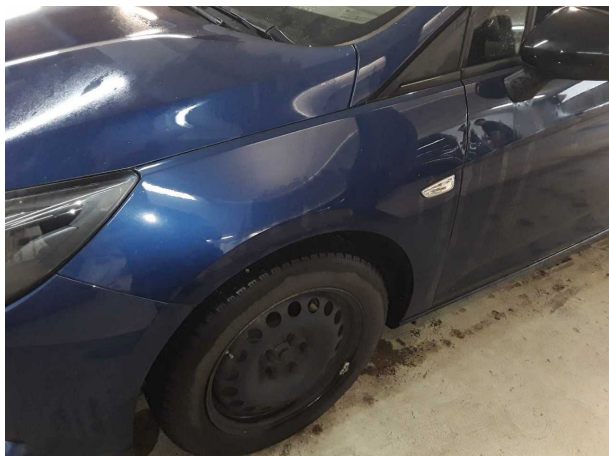
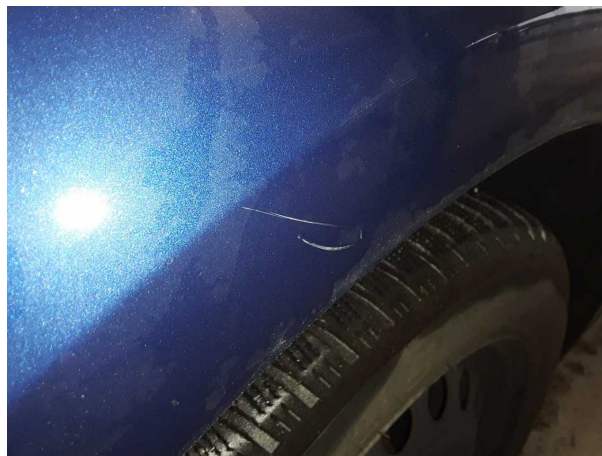
| Nr. | Bauteilgruppe | Beschreibung |
|---|---|---|
| 1 | Kotflügel links | Kotflügel links - verkratzt / verschürft - Smart Repair |

**Beschädigung #1:** Kotflügel links: Kotflügel links - verkratzt / verschürft - Smart Repair

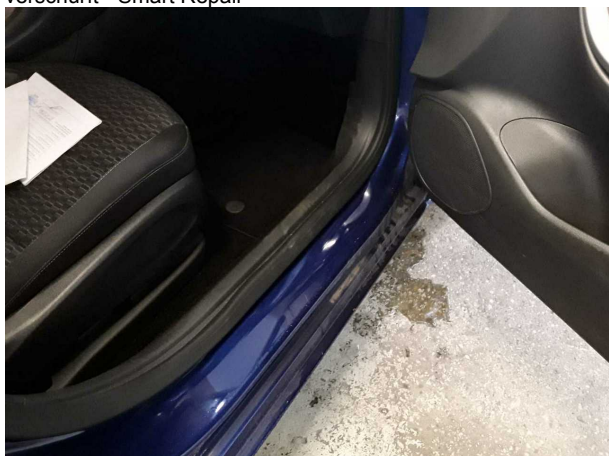
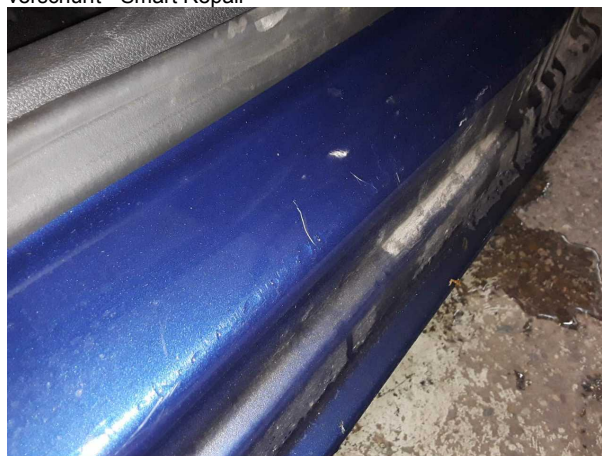
| Nr. | Bauteilgruppe | Beschreibung |
|---|---|---|
| 2 | Schweller rechts | Einstieg - verkratzt / verschürft - Smart Repair |

**Beschädigung #2:** Schweller rechts: Einstieg - verkratzt / verschürft - Smart Repair

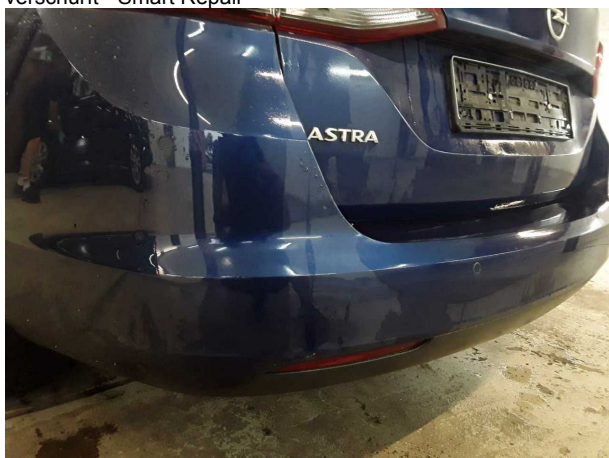
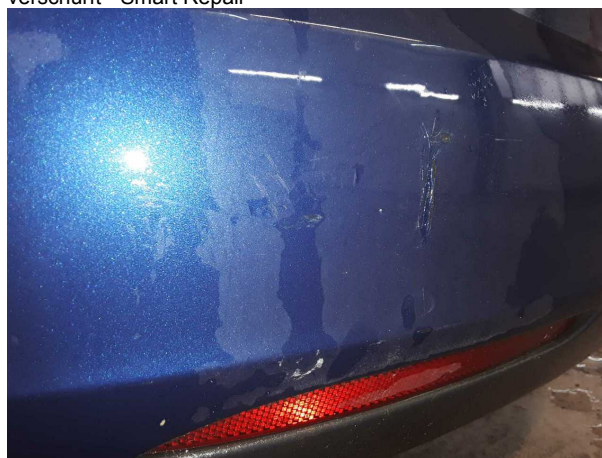
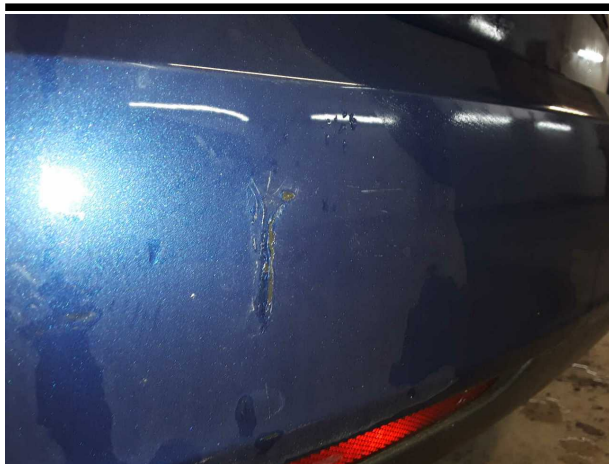
| Nr. | Bauteilgruppe | Beschreibung |
|---|---|---|
| 3 | Stoßfänger hinten | Stoßfänger hinten - verkratzt / verschürft - instandsetzen und lackieren |

**Beschädigung #3:** Stossfänger hinten: Stossfänger hinten - verkratzt / verschürft - instandsetzen und lackieren

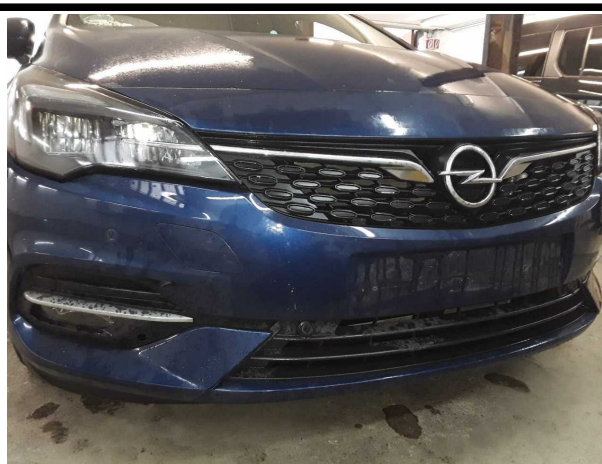
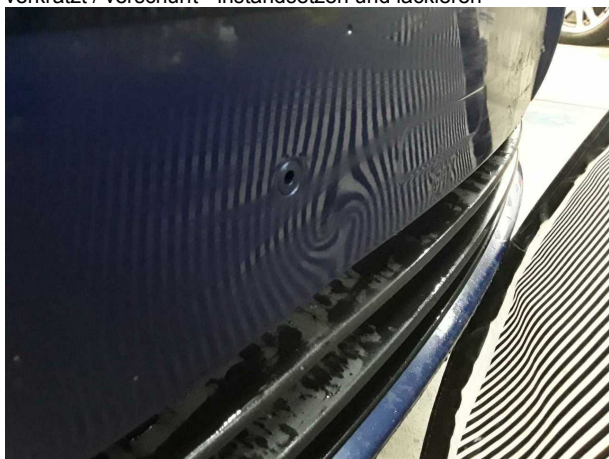
| Nr. | Bauteilgruppe | Beschreibung |
|---|---|---|
| 4 | Stoßfänger vorn | Stoßfänger vorn - Delle(n) - instandsetzen und lackieren |

**Beschädigung #4:** Stossfänger vorn: Stossfänger vorn - Delle(n) - instandsetzen und lackieren

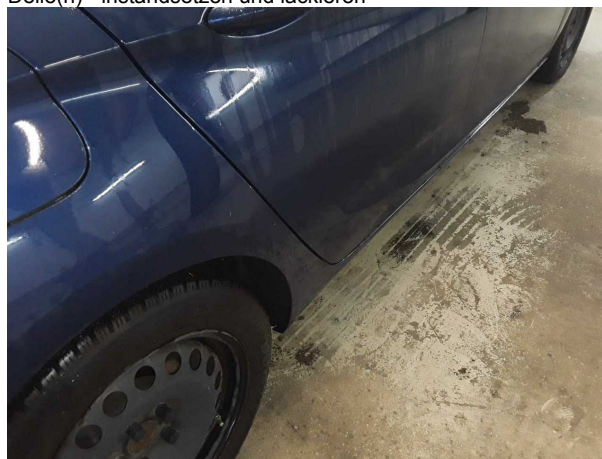
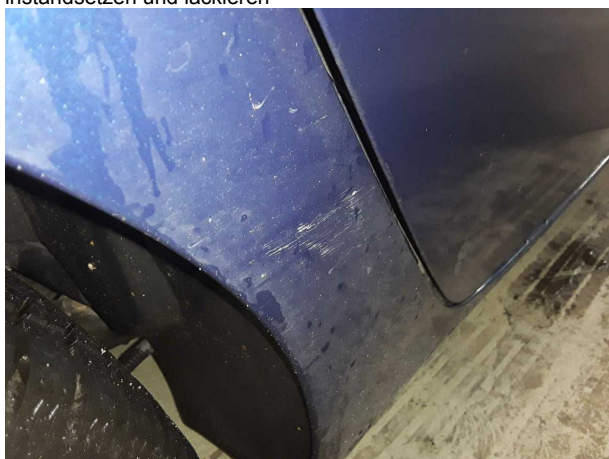
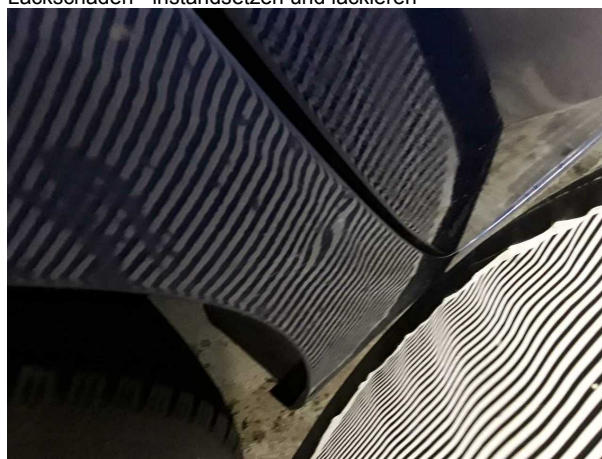
| Nr. | Bauteilgruppe | Beschreibung |
|---|---|---|
| 5 | Seitenwand rechts | Seitenwand - Delle / Lackschaden - instandsetzen und lackieren |

**Beschädigung #5:** Seitenwand rechts: Seitenwand - Delle / Lackschaden - instandsetzen und lackieren

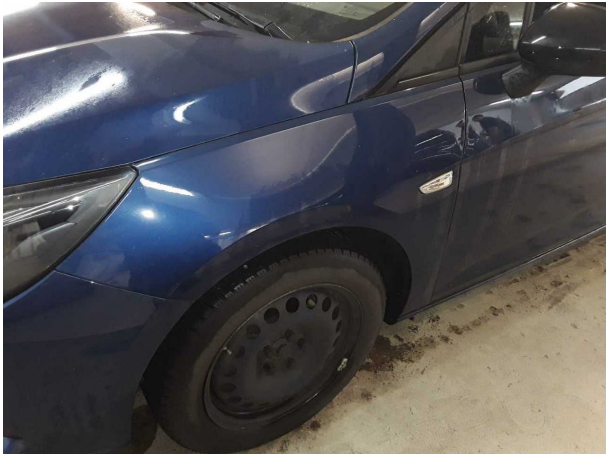
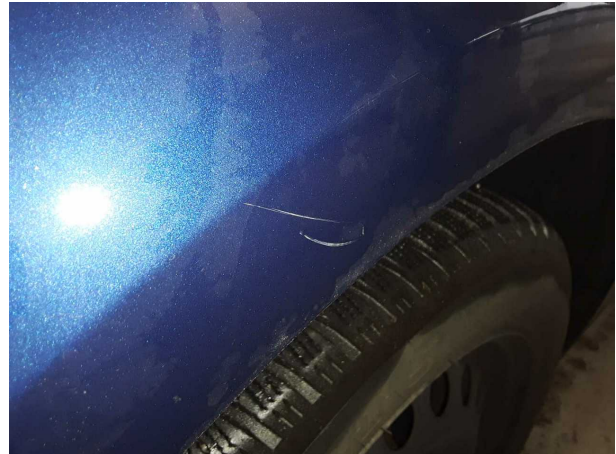
| No. | Component group | Description |
|---|---|---|
| 1 | Mudguard - left side | Mudguard - left side - Scratched - Smart repair |

**Damage #1:** Mudguard - left side: Mudguard - left side - Scratched - Smart repair

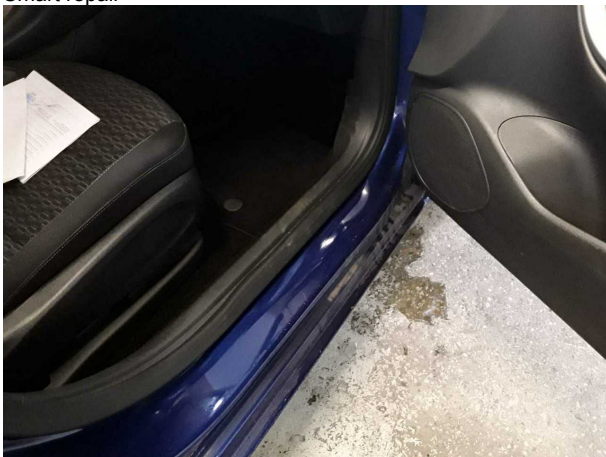
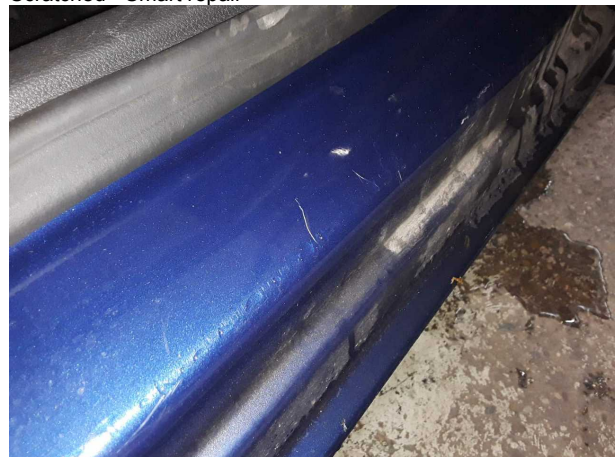
| No. | Component group | Description |
|---|---|---|
| 2 | Sill - right side | Sill - Scratched - Smart repair |

**Damage #2:** Sill - right side: Sill - Scratched - Smart repair

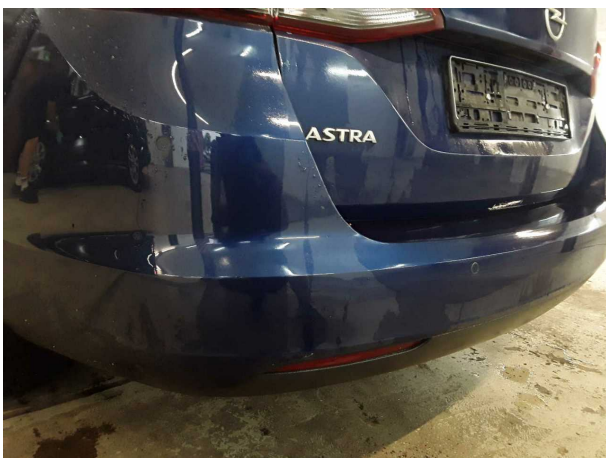
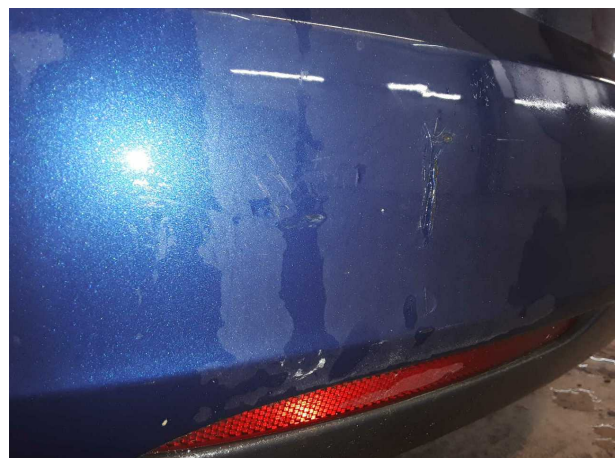
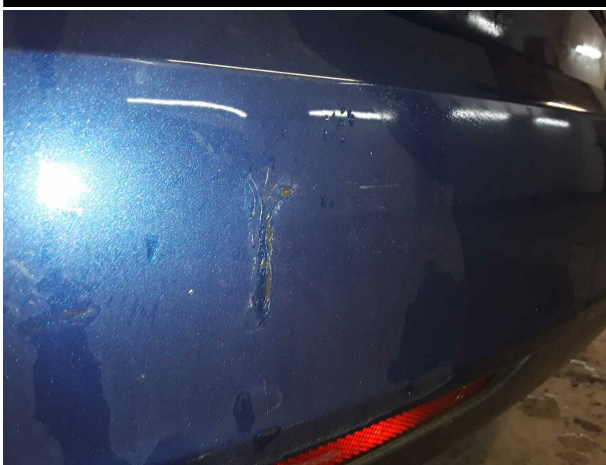
| No. | Component group | Description |
|---|---|---|
| 3 | Rear bumper | Rear bumper - Scratched - Repair and paint |

**Damage #3:** Rear bumper: Rear bumper - Scratched - Repair and paint

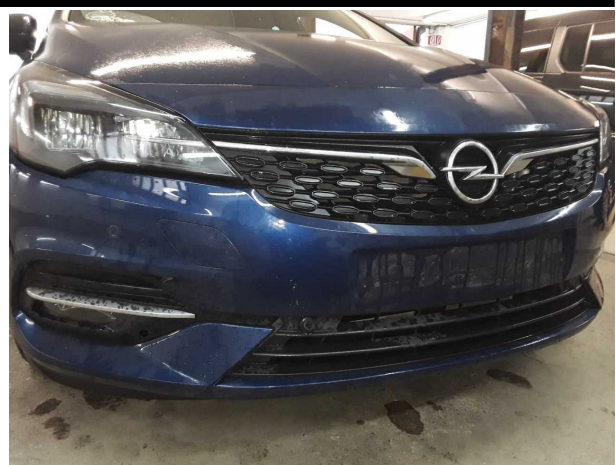
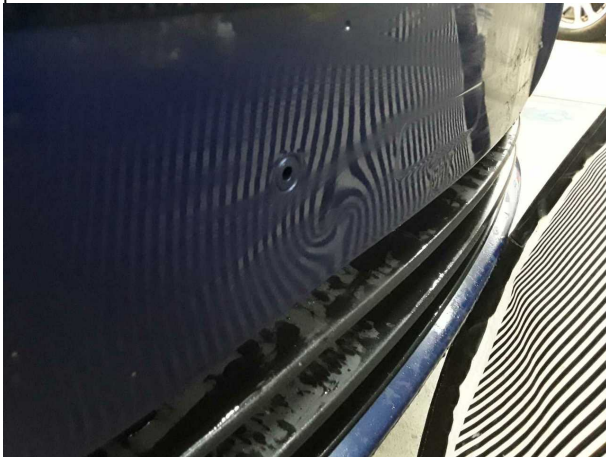
| No. | Component group | Description |
|---|---|---|
| 4 | Front bumper | Front bumper - dent(s) - Repair and paint |

**Damage #4:** Front bumper: Front bumper - dent(s) - Repair and paint

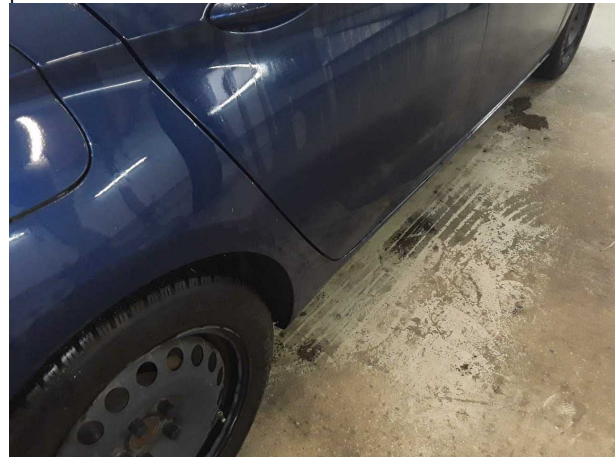
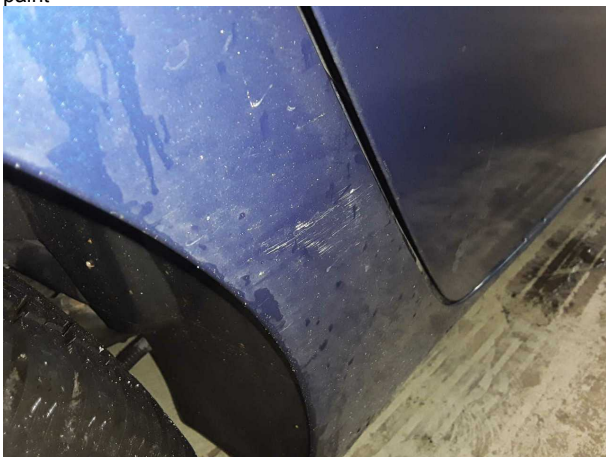
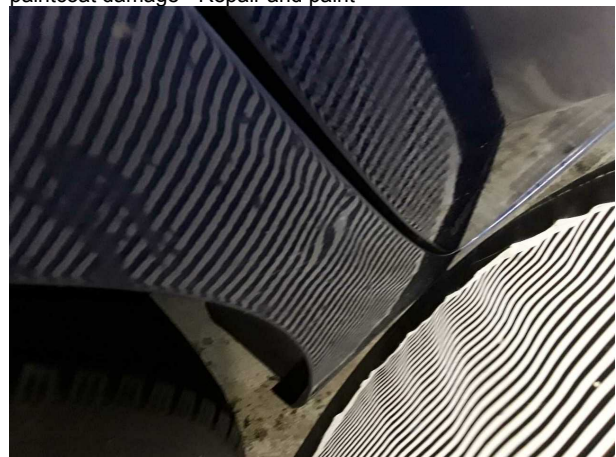
| No. | Component group | Description |
|---|---|---|
| 5 | Side panel - rear right side | Side panel - Dent / paintcoat damage - Repair and paint |

**Damage #5:** Side panel - rear right side: Side panel - Dent / paintcoat damage - Repair and paint
