# Zustandsbericht

| <b>Hersteller / Modell</b> | MAXUS Deliver 9 2.0 Transporter RWD LUXURY | | |
| <b>Kennzeichen</b> | | <b>Fahrgestellnummer</b> | LSH14J7C5PA105877 |

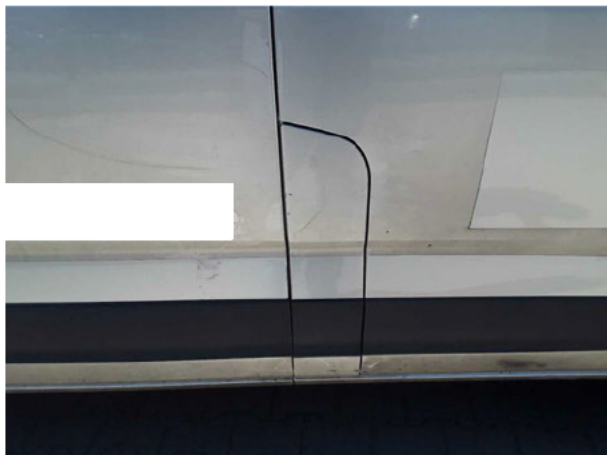
**Beschädigung #1:** Kraftstoffanlage: Tankdeckel - Kratzer - lackieren

| Nr. | Bauteilgruppe | Beschreibung |
|---|---|---|
| 1 | Kraftstoffanlage | Tankdeckel - Kratzer - lackieren |

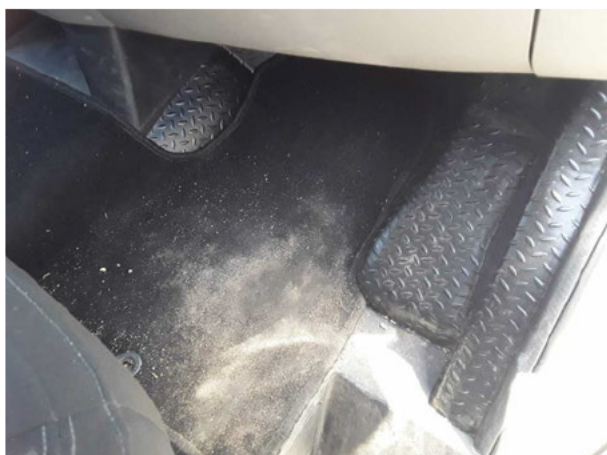
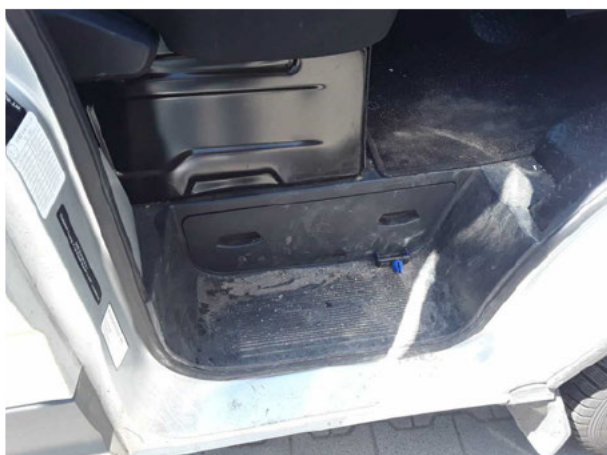
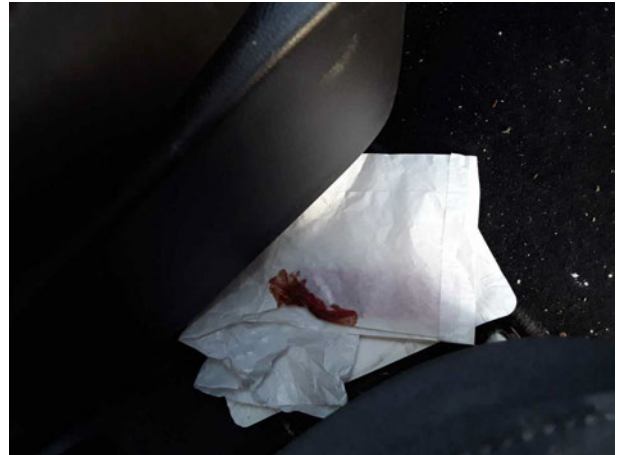
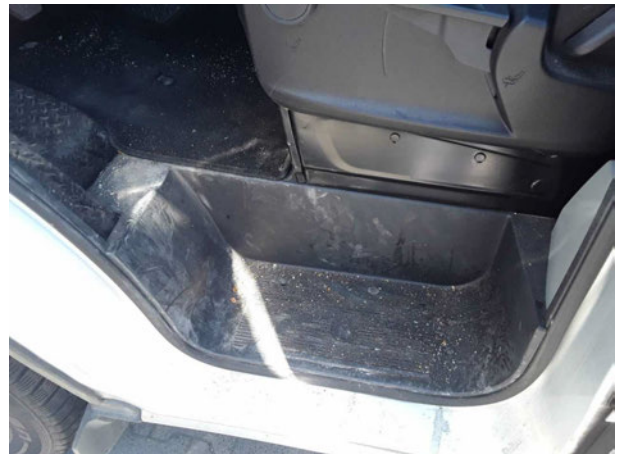
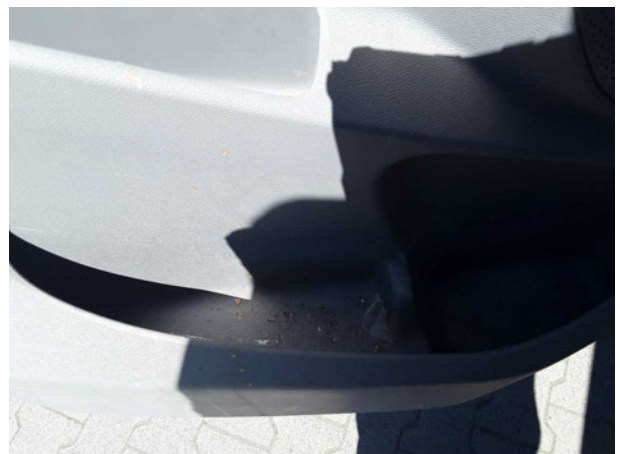
**Beschädigung #2:** Interieur: Innenraum - verschmutzt - reinigen

| Nr. | Bauteilgruppe | Beschreibung |
|---|---|---|
| 2 | Interieur | Innenraum - verschmutzt - reinigen |

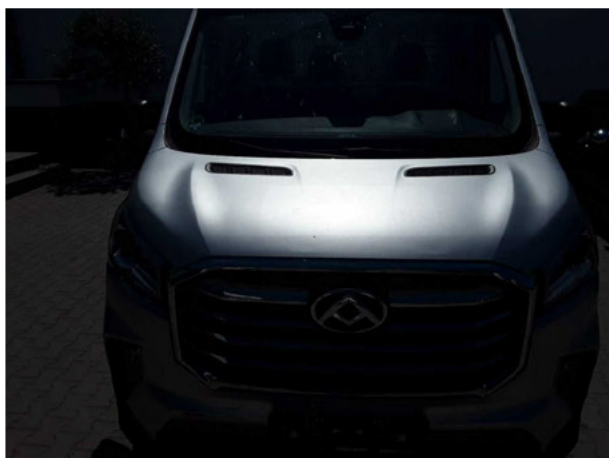
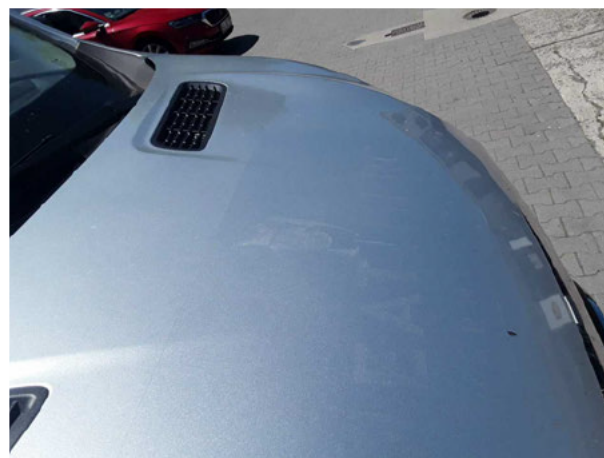
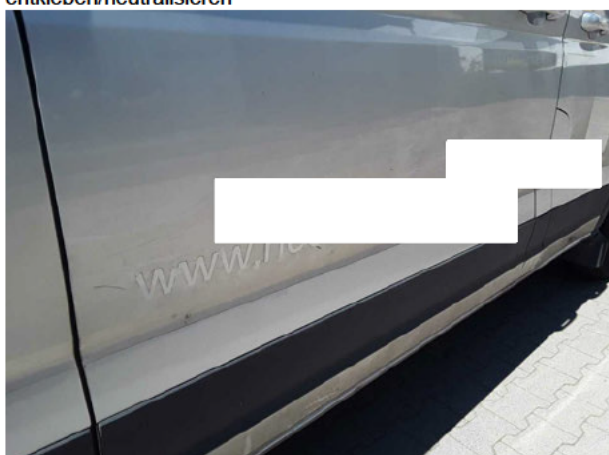
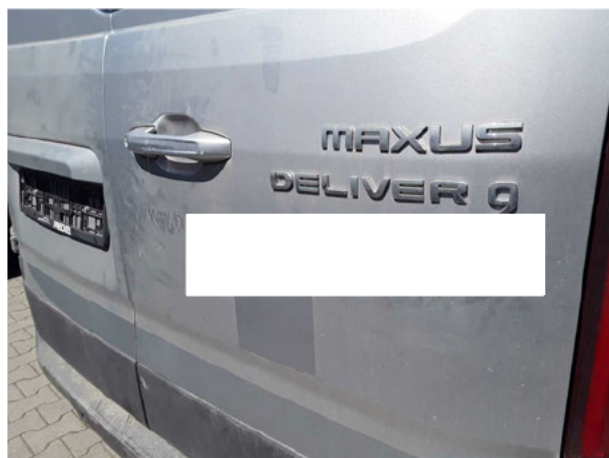
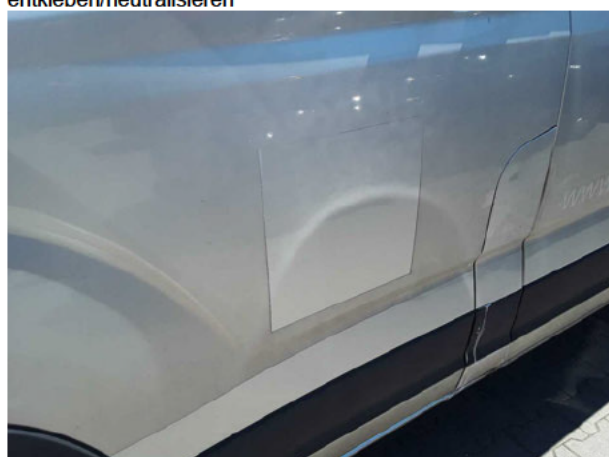
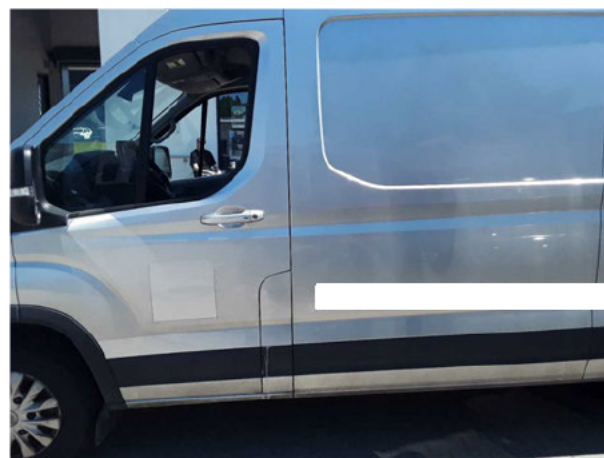
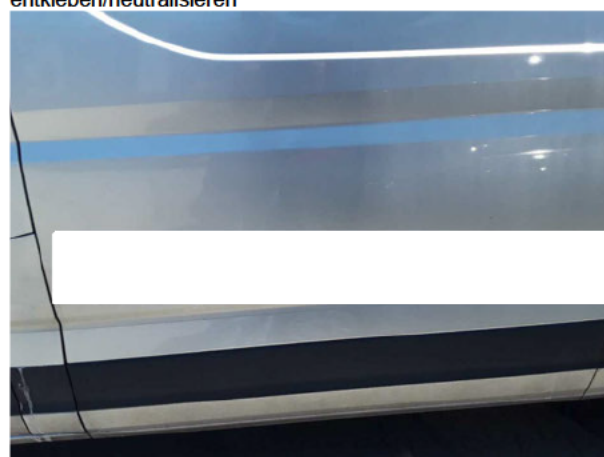
**Beschädigung #3:** Karosserie: Karosserie - beklebt/ beschriftet - entkleben/neutralisieren

| Nr. | Bauteilgruppe | Beschreibung |
|---|---|---|
| 3 | Karosserie | Karosserie - beklebt/ beschriftet - entkleben/neutralisieren |

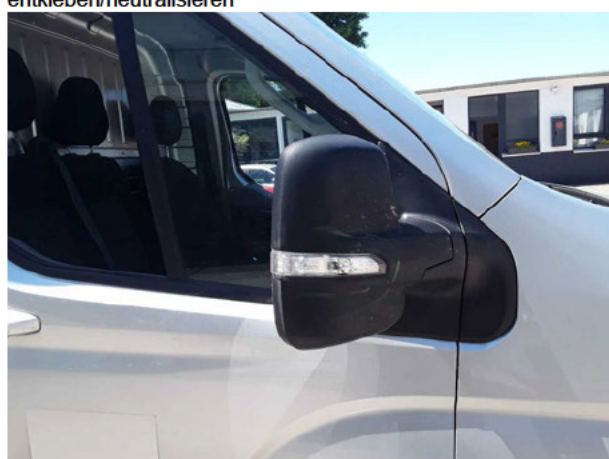
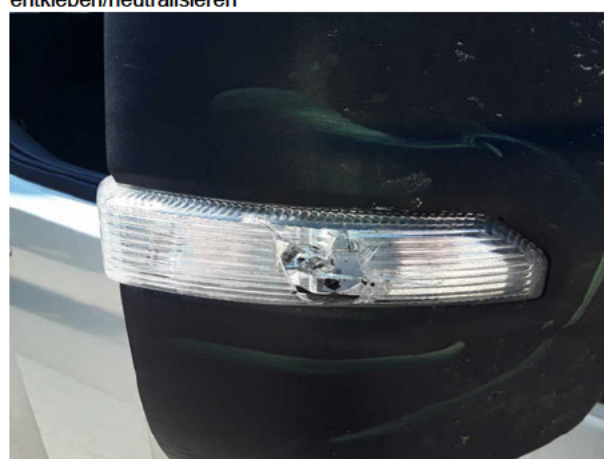
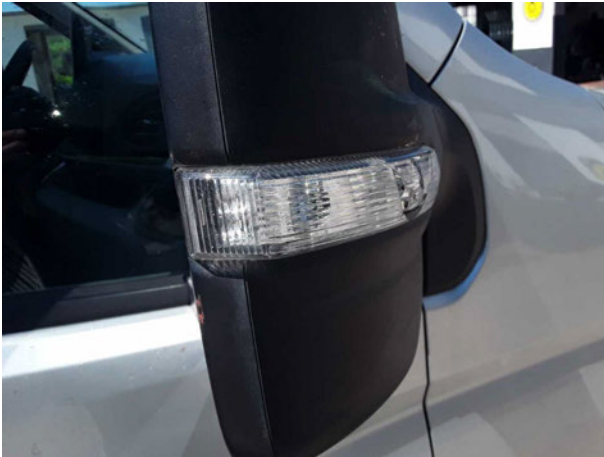
**Beschädigung #4:** Außenspiegel rechts: Spiegelgehäuse - beschädigt - erneuern

| Nr. | Bauteilgruppe | Beschreibung |
|---|---|---|
| 4 | Außenspiegel rechts | Spiegelgehäuse - beschädigt - erneuern |

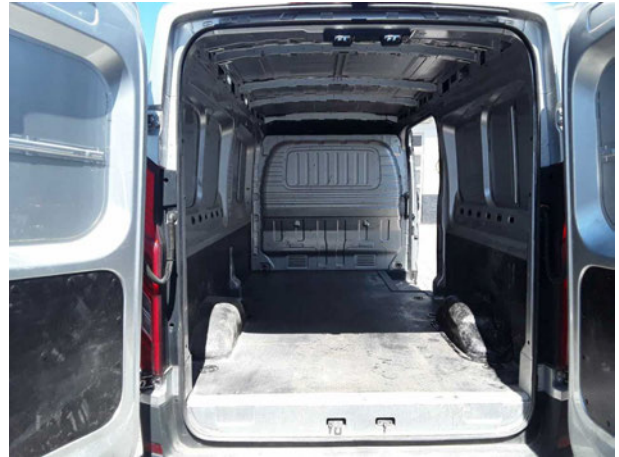
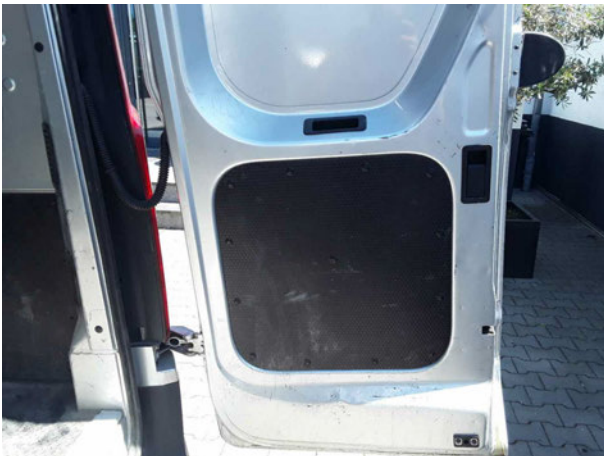
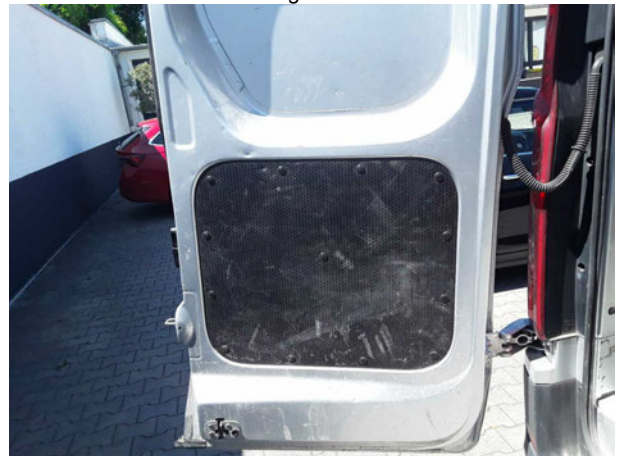
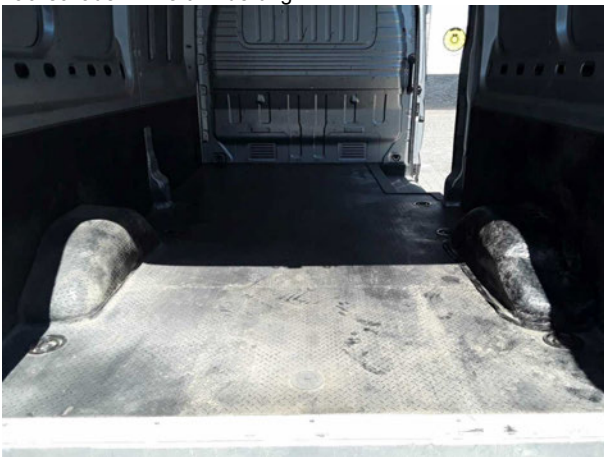
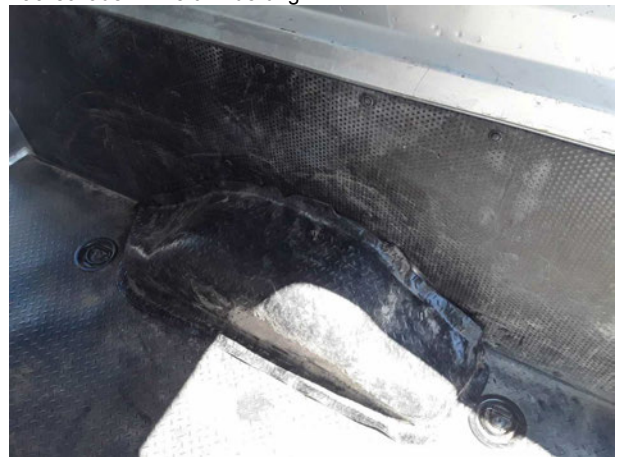
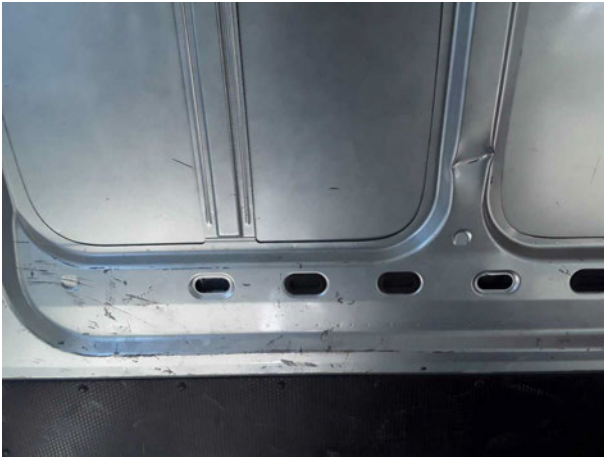
**Beschädigung #5:** Interieur: Laderaumunterteilung - Delle / Lackschaden - Wertminderung

| Nr. | Bauteilgruppe | Beschreibung |
|---|---|---|
| 5 | Interieur | Laderaumunterteilung - Delle / Lackschaden - Wertminderung |

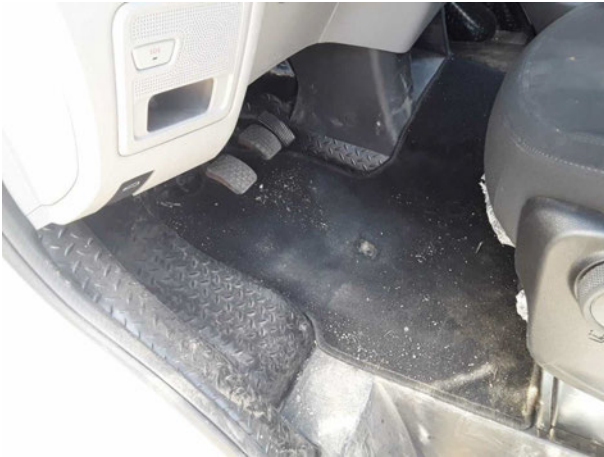
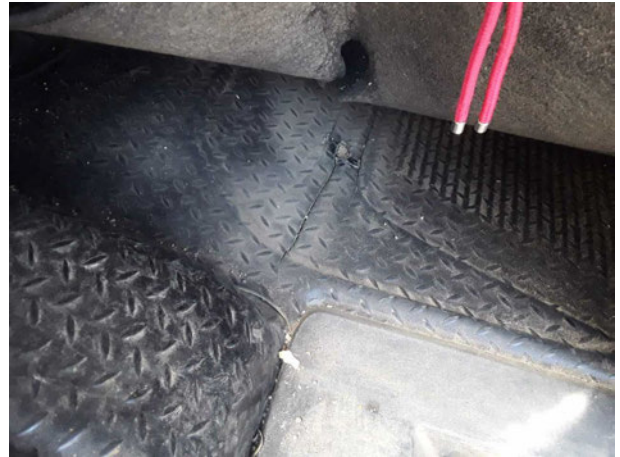
**Beschädigung #6:** Verkleidungen/Abdeckungen: Teppichboden vorn links - beschädigt - erneuern

| Nr. | Bauteilgruppe | Beschreibung |
|---|---|---|
| 6 | Verkleidungen/Abdeckungen | Teppichboden vorn links - beschädigt - erneuern |

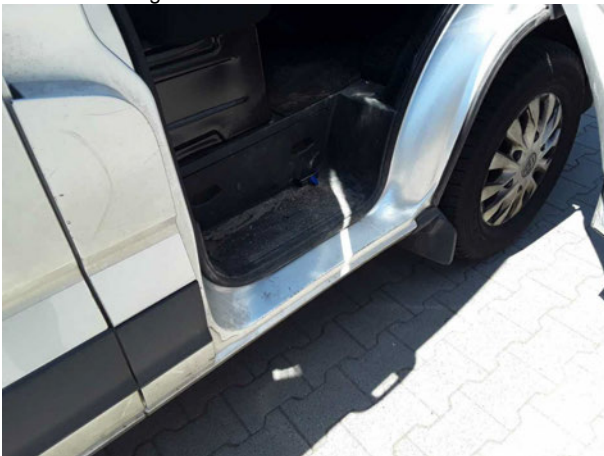
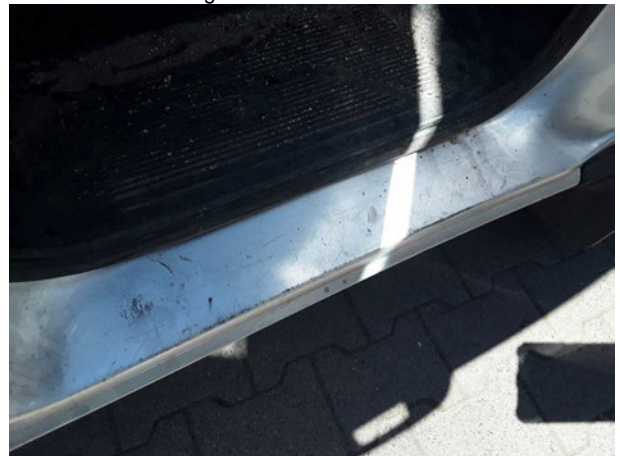
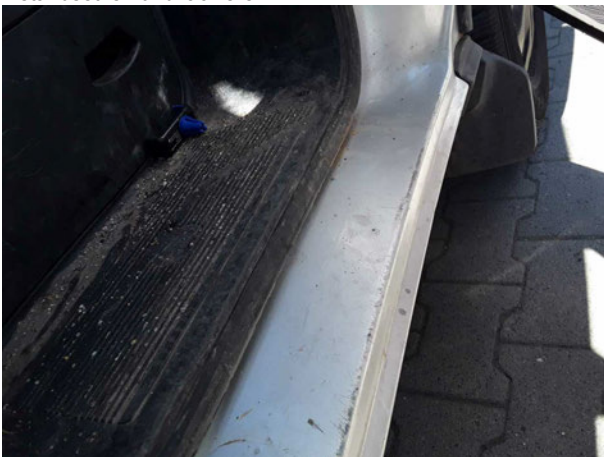
**Beschädigung #7:** Schweller rechts: Einstieg - Delle / Lackschaden - instandsetzen und lackieren

| Nr. | Bauteilgruppe | Beschreibung |
|---|---|---|
| 7 | Schweller rechts | Einstieg - Delle / Lackschaden - instandsetzen und lackieren |

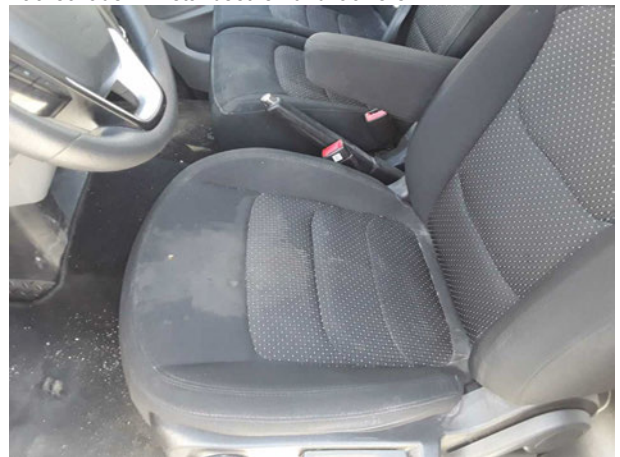
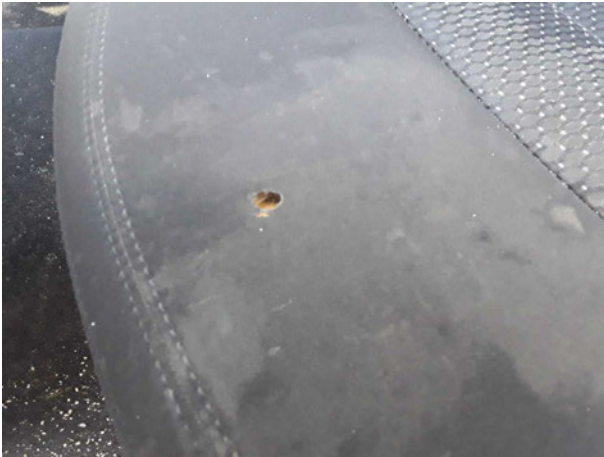
**Beschädigung #8:** Sitz vorn: Sitzbezug links - Brandloch - erneuern

| Nr. | Bauteilgruppe | Beschreibung |
|---|---|---|
| 8 | Sitz vorn | Sitzbezug links - Brandloch - erneuern |

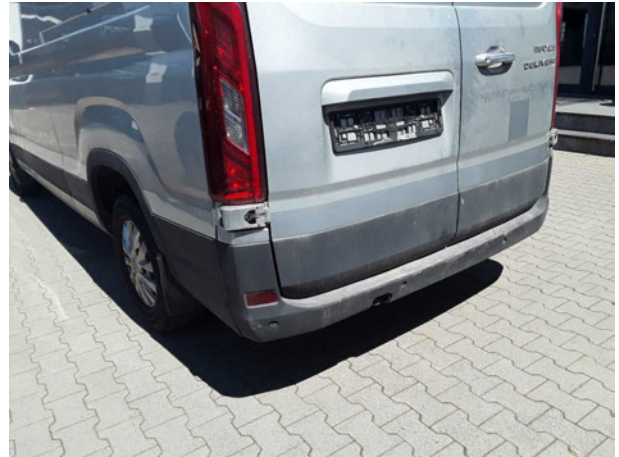
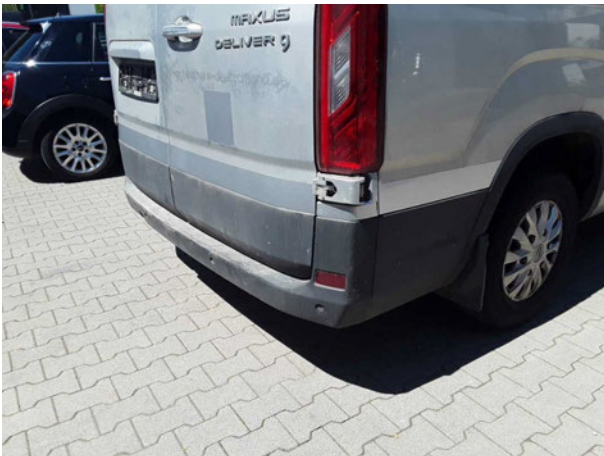
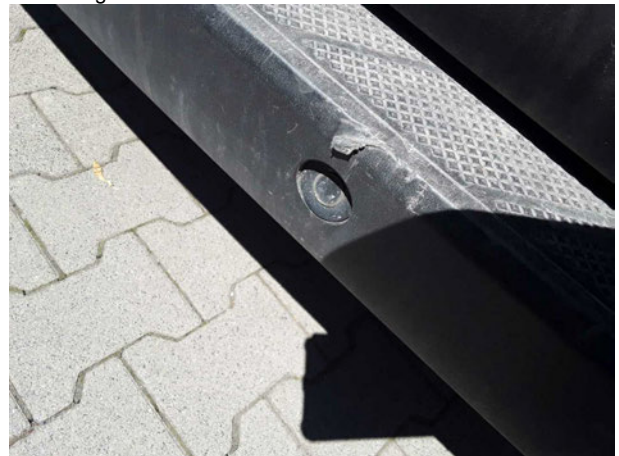
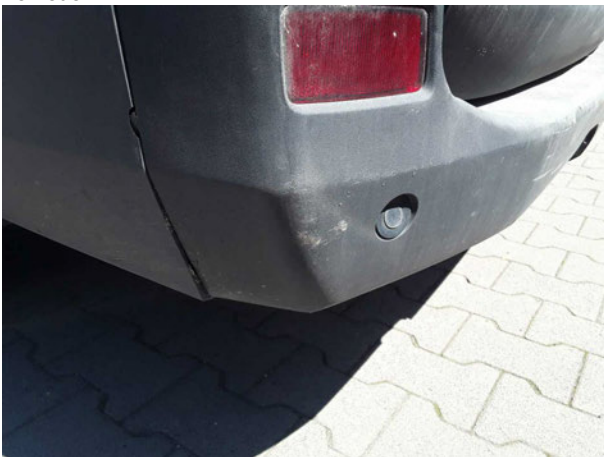
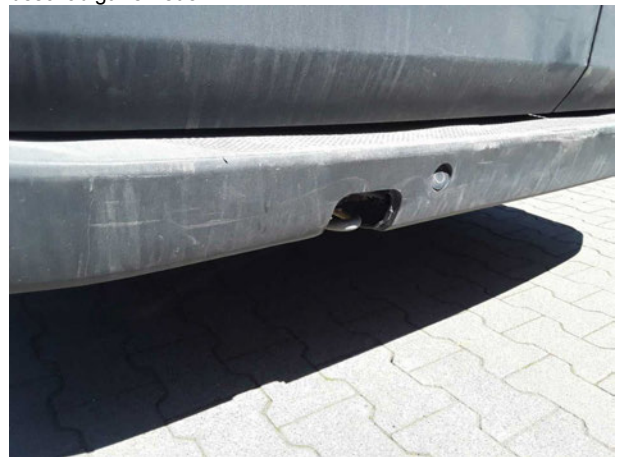
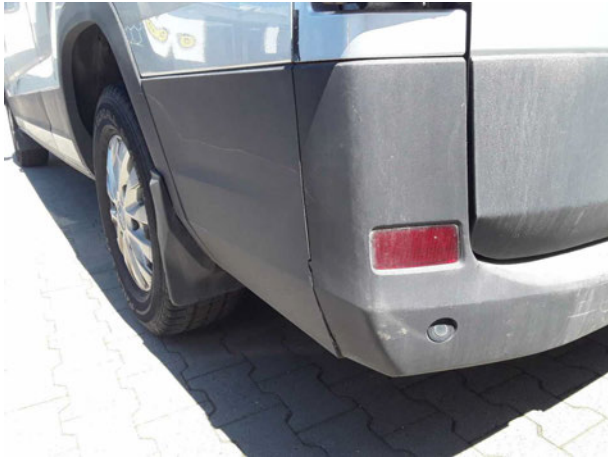
**Beschädigung #9:** Stossfänger hinten: Stossfänger hinten - beschädigt - erneuern

**Beschädigung #9:** Stossfänger hinten: Stossfänger hinten - beschädigt / verschliffen - erneuern

| Nr. | Bauteilgruppe | Beschreibung |
|---|---|---|
| 9 | Stoßfänger hinten | Stoßfänger hinten - beschädigt - erneuern |

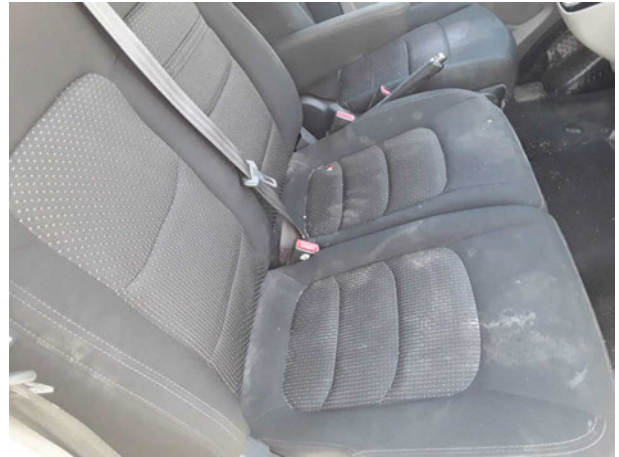
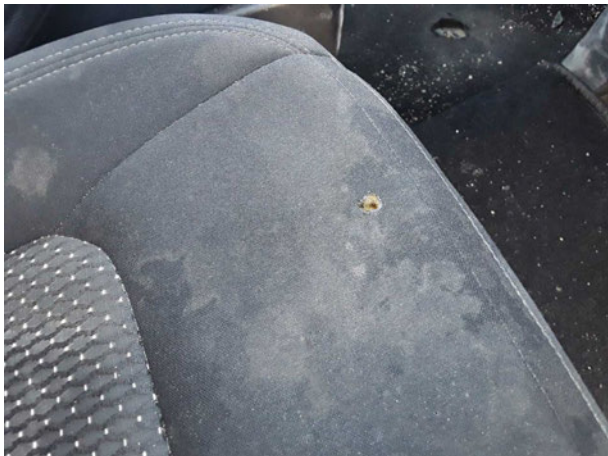
**Beschädigung #10:** Sitz vorn: Sitzbezug rechts - Brandloch - erneuern

| Nr. | Bauteilgruppe | Beschreibung |
|---|---|---|
| 10 | Sitz vorn | Sitzbezug rechts - Brandloch - erneuern |

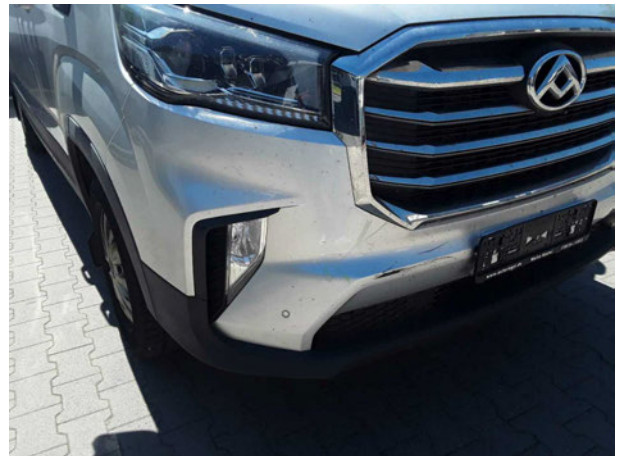
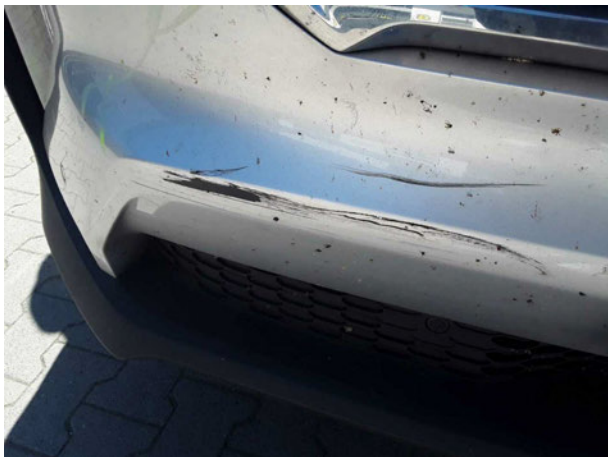
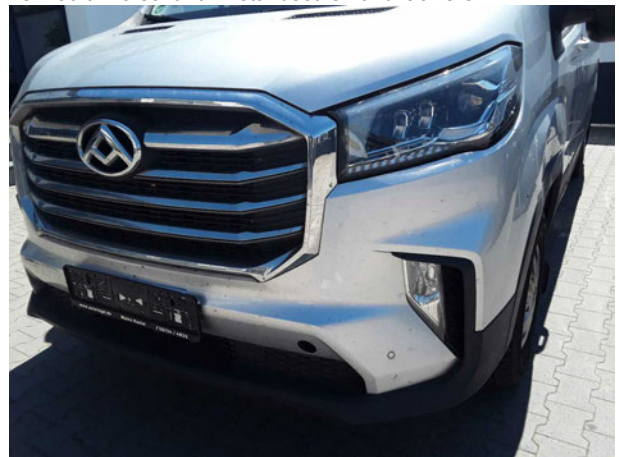
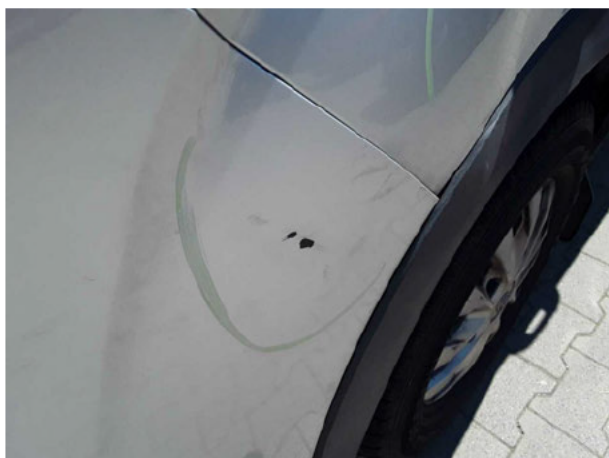
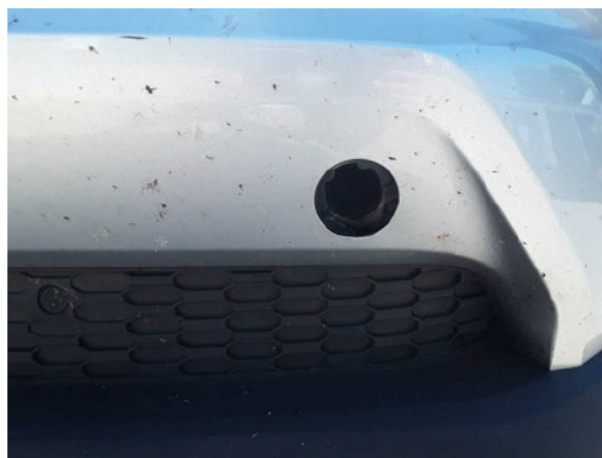
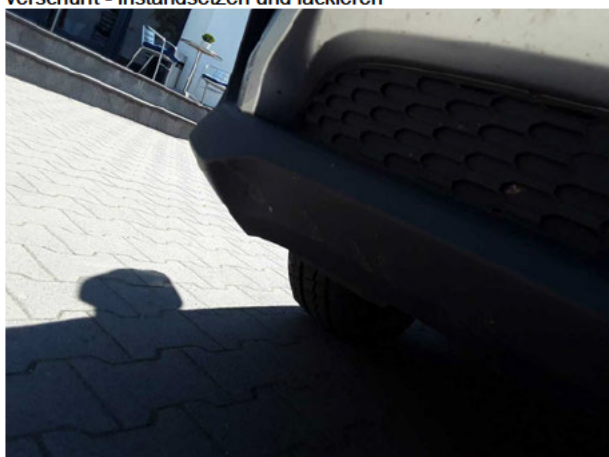
**Beschädigung #11:** Stossfänger vorn: Stossfänger vorn - verkratzt / verschliffen - instandsetzen und lackieren

| Nr. | Bauteilgruppe | Beschreibung |
|---|---|---|
| 11 | Stoßfänger vorn | Stoßfänger vorn - verkratzt / verschürft - instandsetzen und lackieren |

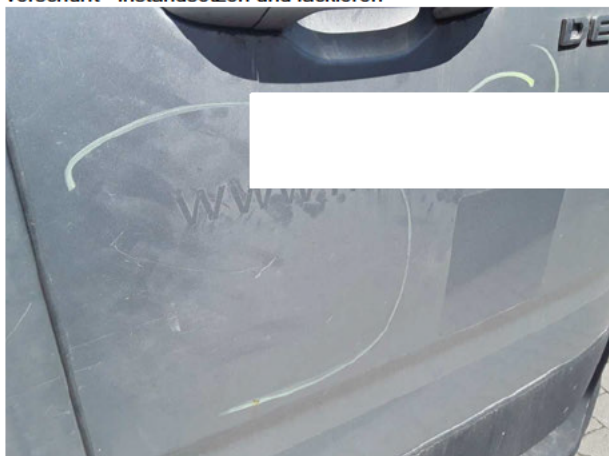
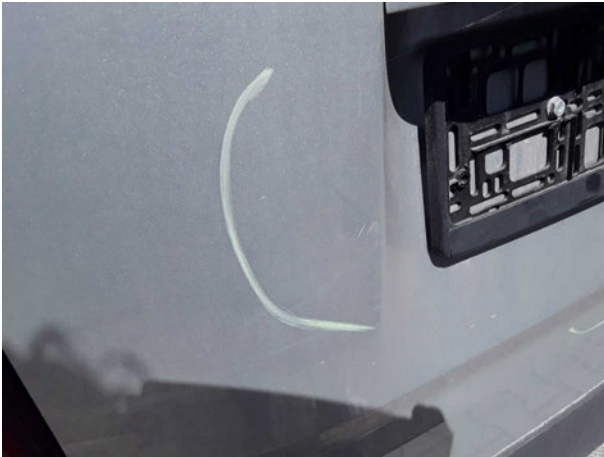
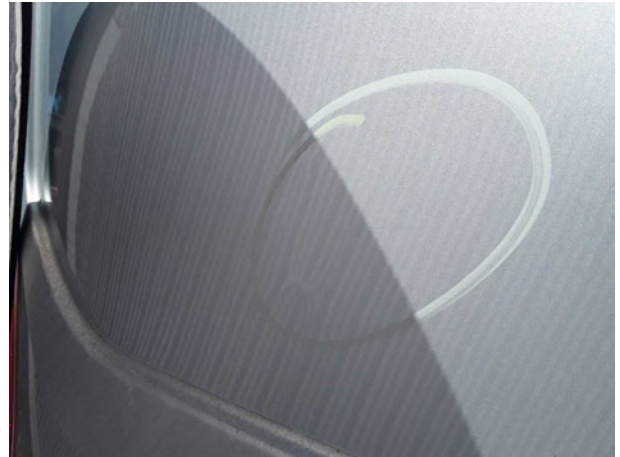
**Beschädigung #12:** Heckklappe/-tür: Heckklappe - Delle / Lackschaden - instandsetzen und lackieren

| Nr. | Bauteilgruppe | Beschreibung |
|---|---|---|
| 12 | Heckklappe/-tür | Heckklappe - Delle / Lackschaden - instandsetzen und lackieren |

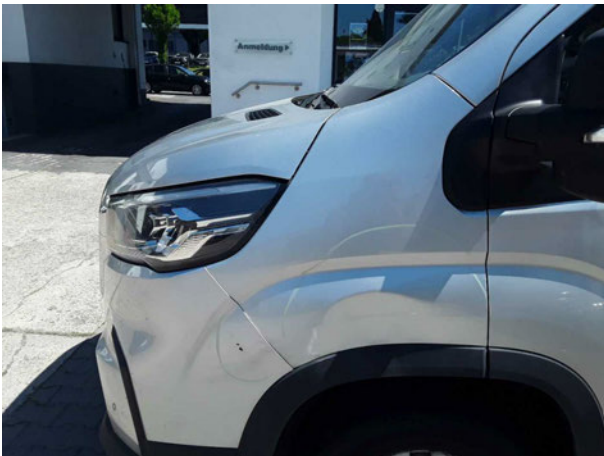
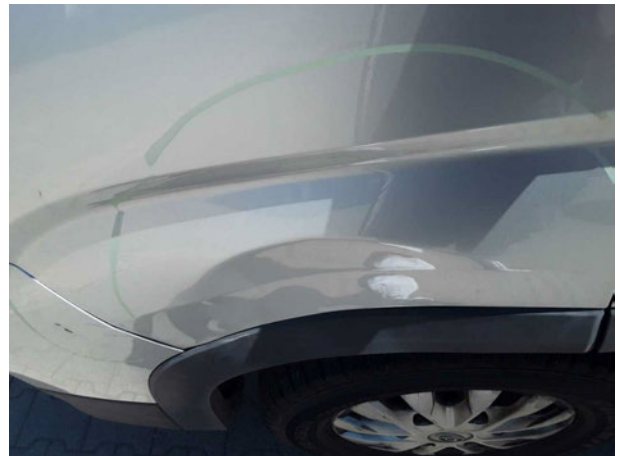
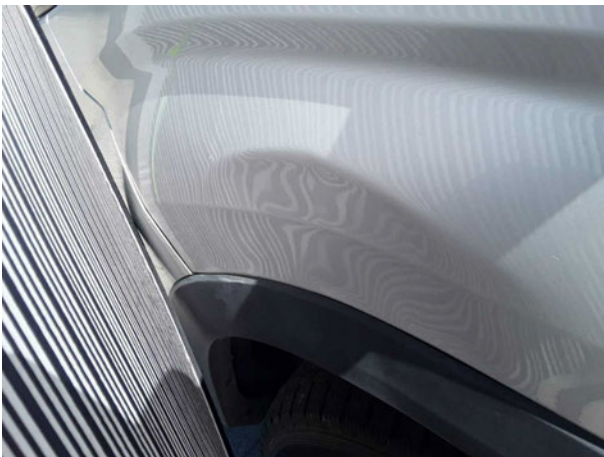
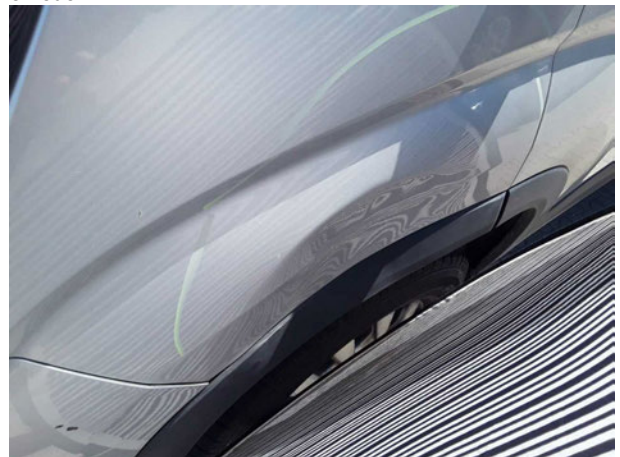
**Beschädigung #14:** Kotflügel links: Kotflügel links - verformt - erneuern

| Nr. | Bauteilgruppe | Beschreibung |
|---|---|---|
| 14 | Kotflügel links | Kotflügel links - verformt - erneuern |

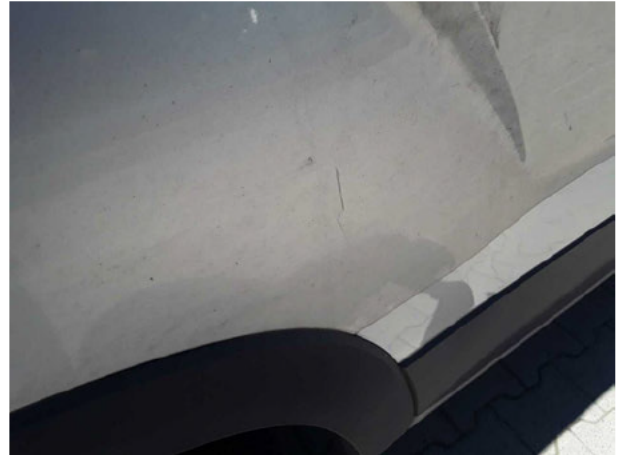
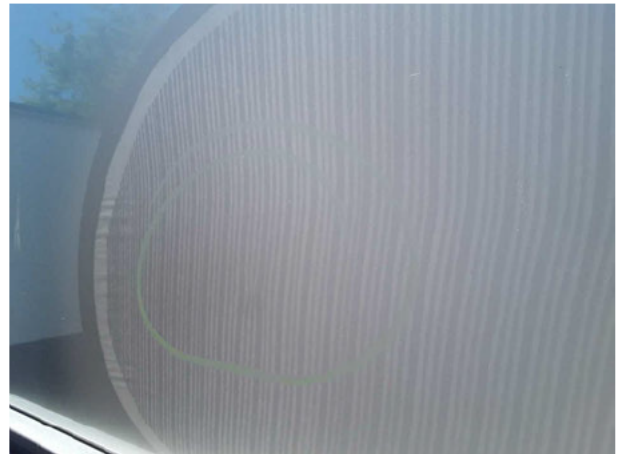
**Beschädigung #15:** Seitenwand rechts: Seitenwand - Delle / Lackschaden - instandsetzen und lackieren

| Nr. | Bauteilgruppe | Beschreibung |
|---|---|---|
| 15 | Seitenwand rechts | Seitenwand - Delle / Lackschaden - instandsetzen und lackieren |

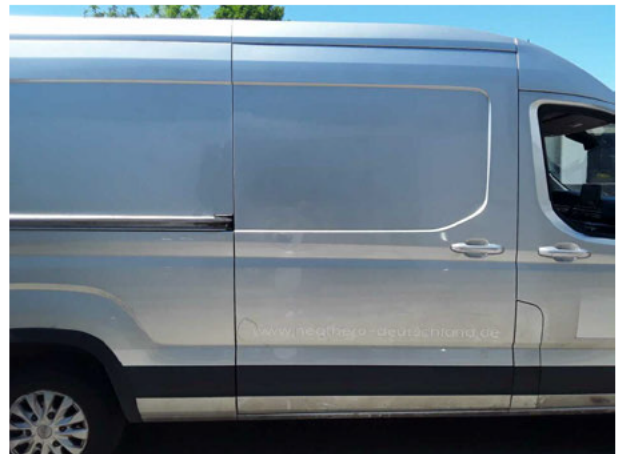
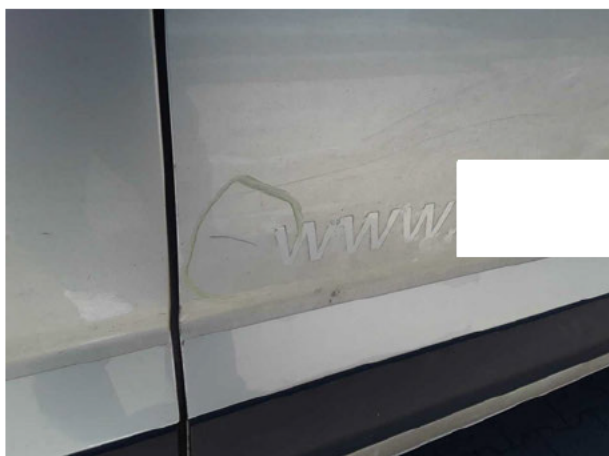
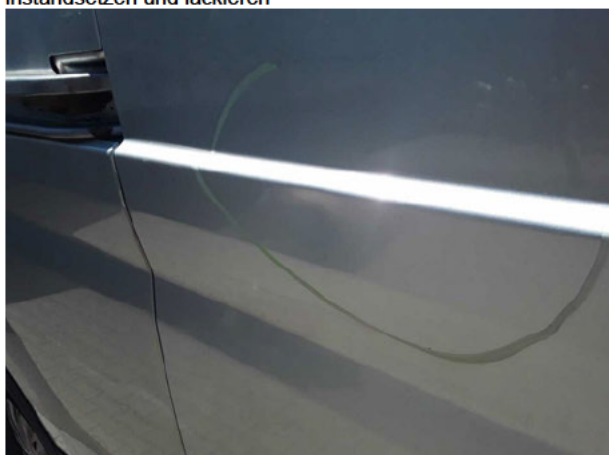
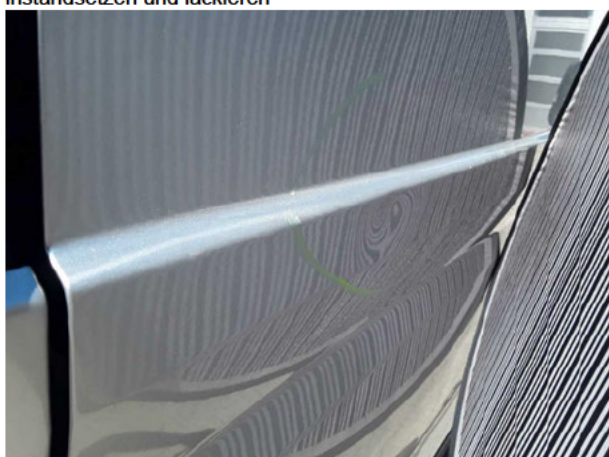
**Beschädigung #16:** Tür hinten rechts: Tür - Delle / Lackschaden - instandsetzen und lackieren

| Nr. | Bauteilgruppe | Beschreibung |
|---|---|---|
| 16 | Tür hinten rechts | Tür - Delle / Lackschaden - instandsetzen und lackieren |

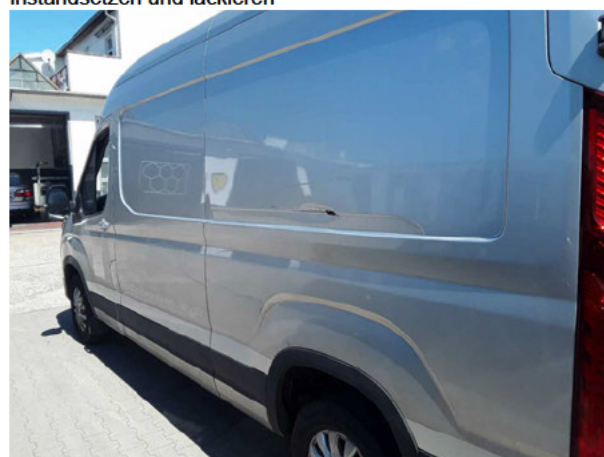
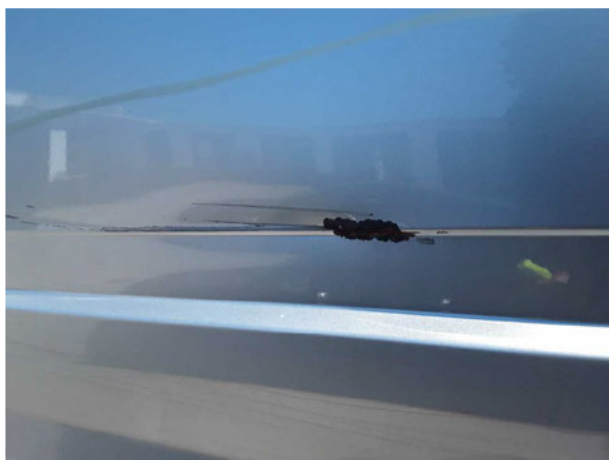
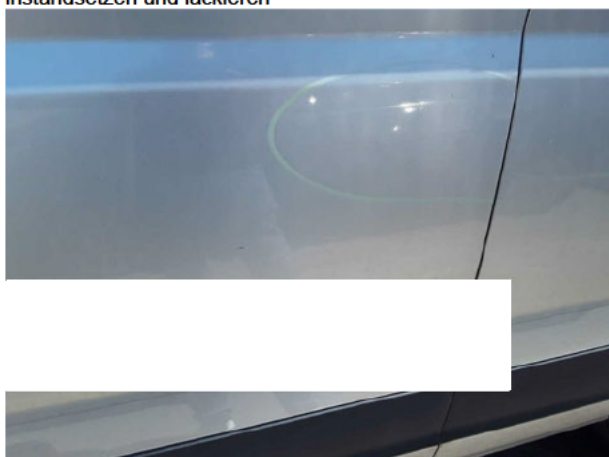
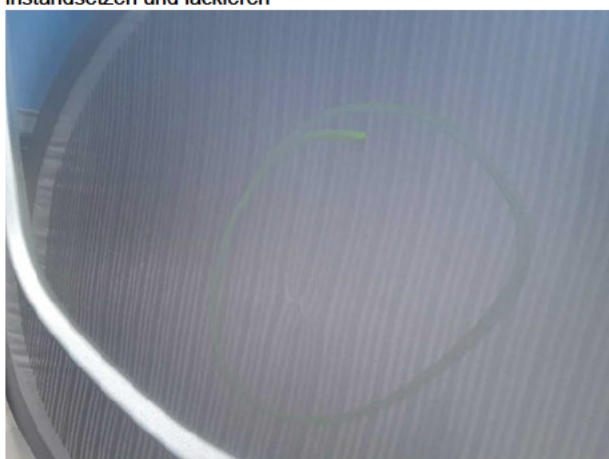
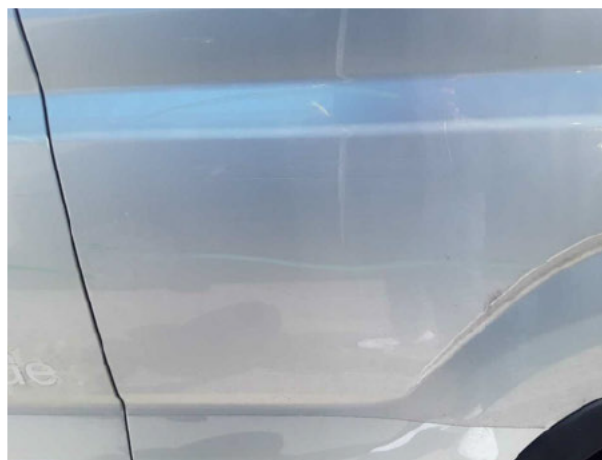
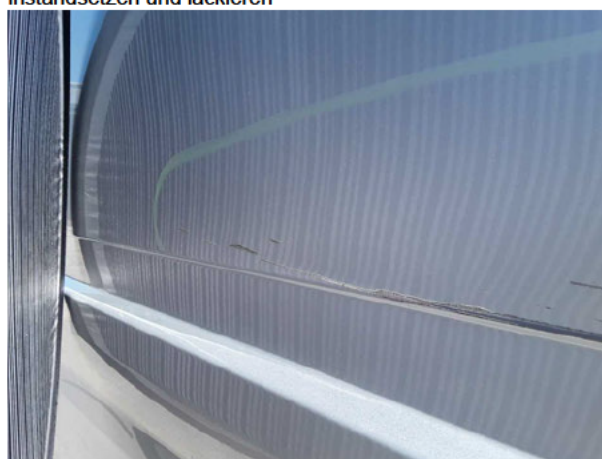
**Beschädigung #17:** Seitenwand links: Seitenwand - verformt - instandsetzen und lackieren

| Nr. | Bauteilgruppe | Beschreibung |
|---|---|---|
| 17 | Seitenwand links | Seitenwand - verformt - instandsetzen und lackieren |
