# Zustandsbericht

Protokollnummer: 45574093  
Auftrags-Nr / Referenz: 52415016  
Besichtigungsdatum: 06.05.2026

| Hersteller / Modell | Volvo XC90 B5 B AWD Ultimate Bright | | |

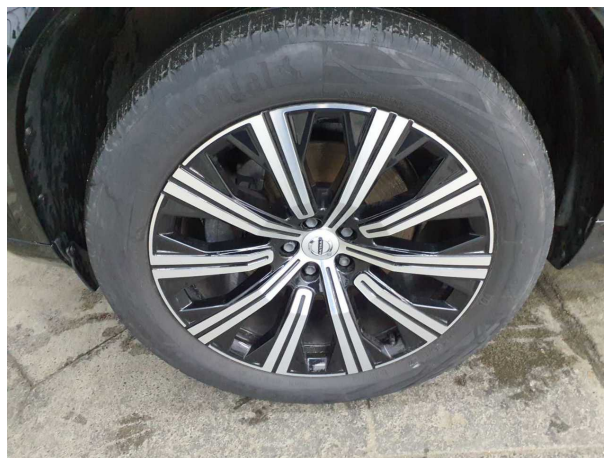
**Abbildung 14:** Montierte Bereifung

| Achse | Reifengröße | Reifentyp | Hersteller | Profiltiefe | Verkehrstauglichkeit |
|---|---|---|---|---|---|
| 1 | 275/45 R20 110V | Sommerreifen auf Leichtmetall | Continental | 4mm / 4mm | i.O. |
| 2 | 275/45 R20 110V | Sommerreifen auf Leichtmetall | Continental | 5mm / 5mm | i.O. |

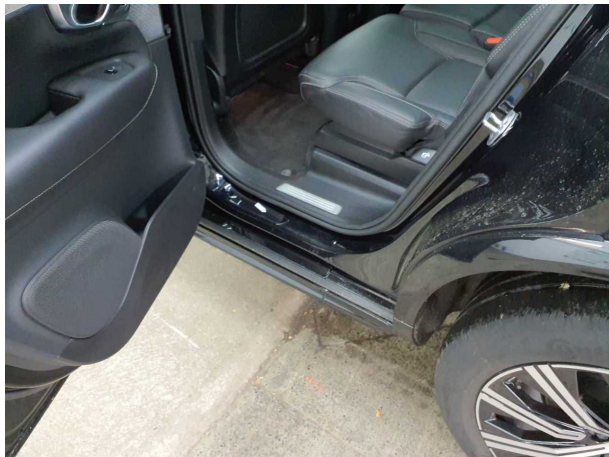
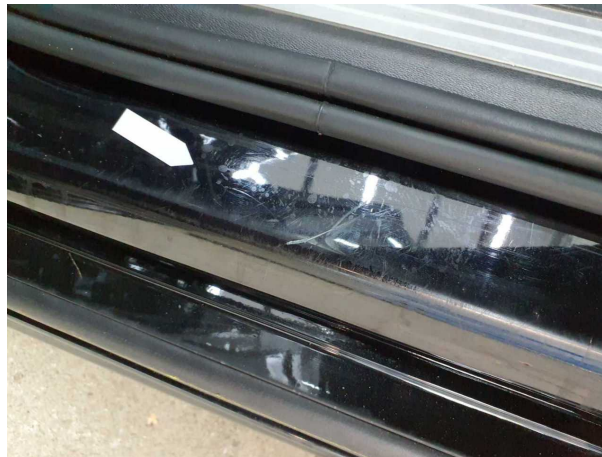
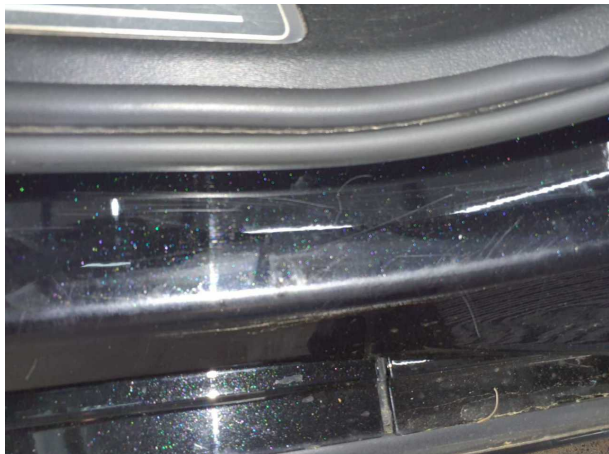
| Nr. | Bauteilgruppe | Beschreibung |
|---|---|---|
| 1 | Seitenwand links | Einstieg - Kratzer - Smart Repair |

**Beschädigung #1:** Seitenwand links: Einstieg - Kratzer - Smart Repair

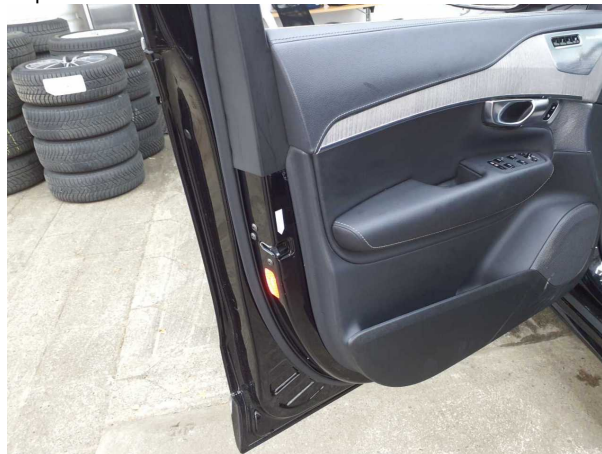
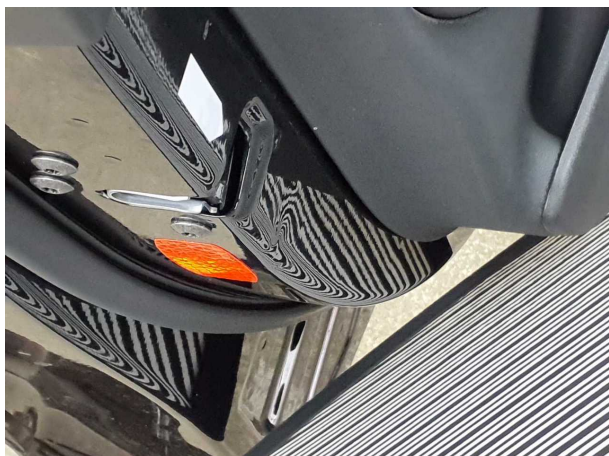
| Nr. | Bauteilgruppe | Beschreibung |
|---|---|---|
| 3 | Tür vorn links | Tür (Innen) - Delle / Lackschaden - Smart Repair |

**Beschädigung #3:** Tür vorn links: Tür (Innen) - Delle / Lackschaden - Smart Repair

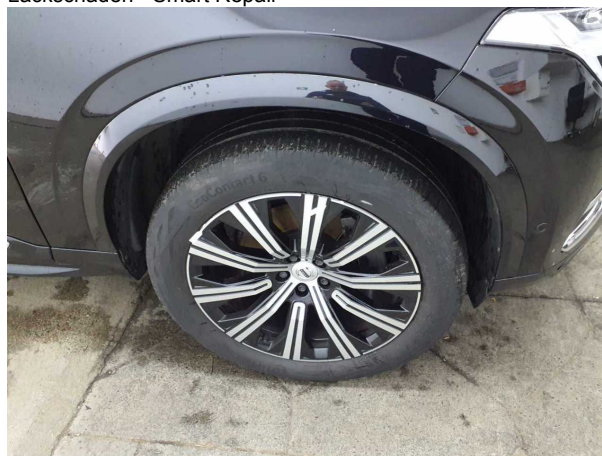
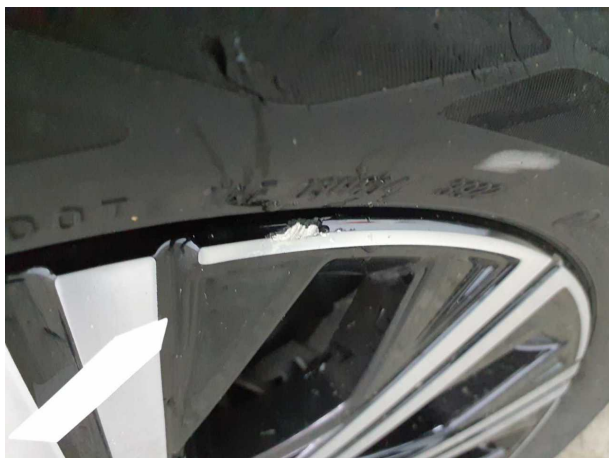
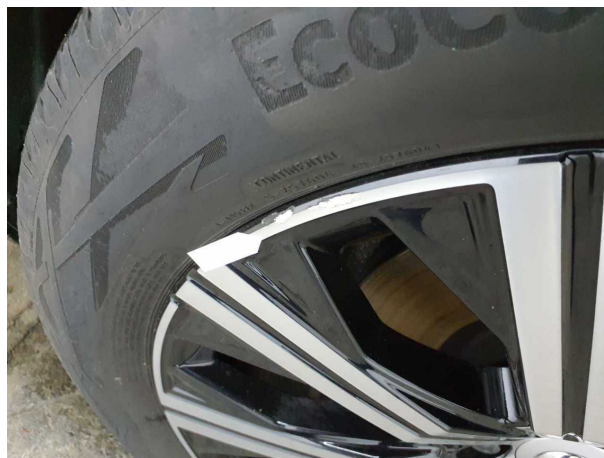
| Nr. | Bauteilgruppe | Beschreibung |
|---|---|---|
| 4 | Rad/Reifen | Leichtmetallfelge vorn rechts - Kratzer - Wertminderung |

**Beschädigung #4:** Rad/Reifen: Leichtmetallfelge vorn rechts - Kratzer - Wertminderung

**Beschädigung #4:** Rad/Reifen: Leichtmetallfelge vorn rechts - Kratz...  
Wertminderung

**Beschädigung #4:** Rad/Reifen: Leichtmetallfelge vorn rechts -  
Kratzer - Wertminderung

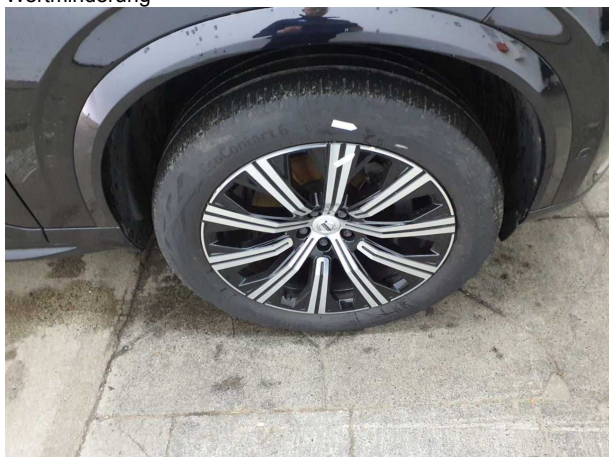
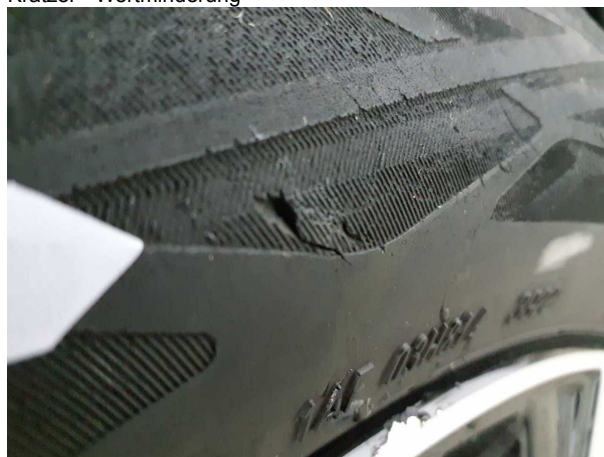
| Nr. | Bauteilgruppe | Beschreibung |
|---|---|---|
| 5 | Rad/Reifen | Reifen vorn rechts - beschädigt - erneuern |

**Beschädigung #5:** Rad/Reifen: Reifen vorn rechts - beschädigt -  
erneuern

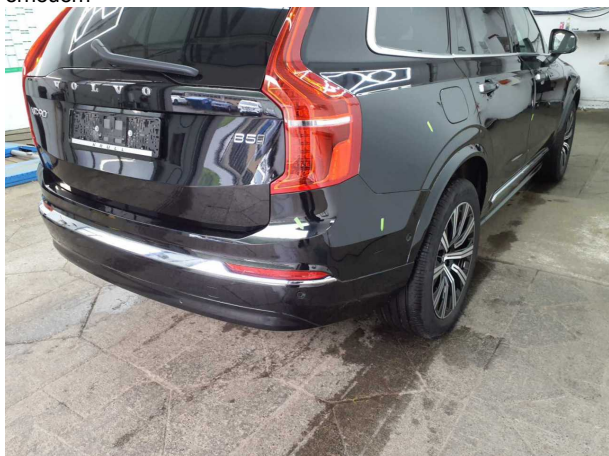
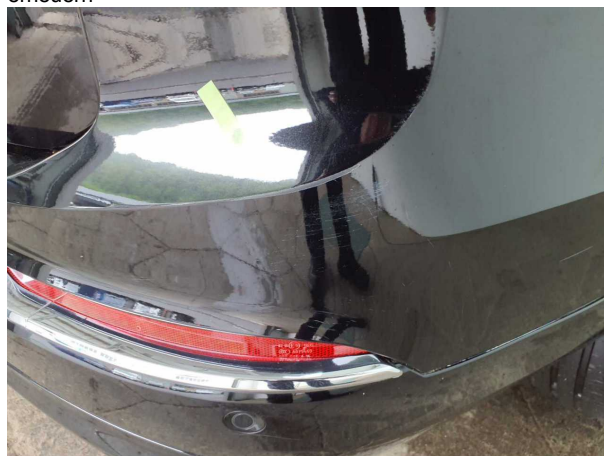
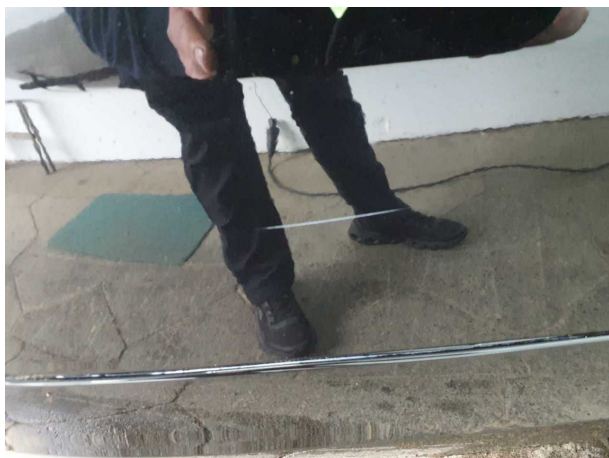
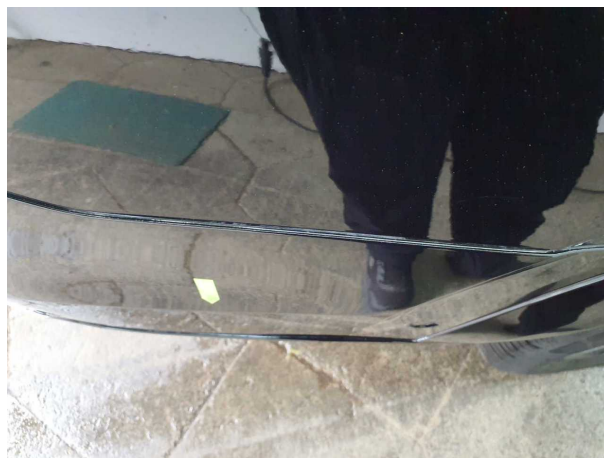
| Nr. | Bauteilgruppe | Beschreibung |
|---|---|---|
| 6 | Stoßfänger hinten | Stoßfänger hinten - verkratzt / verschürft - lackieren |

**Beschädigung #6:** Stossfänger hinten: Stossfänger hinten - verkratzt /  
verschürft - lackieren

**Beschädigung #6:** Stossfänger hinten: Stossfänger hinten -  
verkratzt / verschürft - lackieren

**Beschädigung #6:** Stossfänger hinten: Stossfänger hinten - verkratzt / verschürft - lackieren

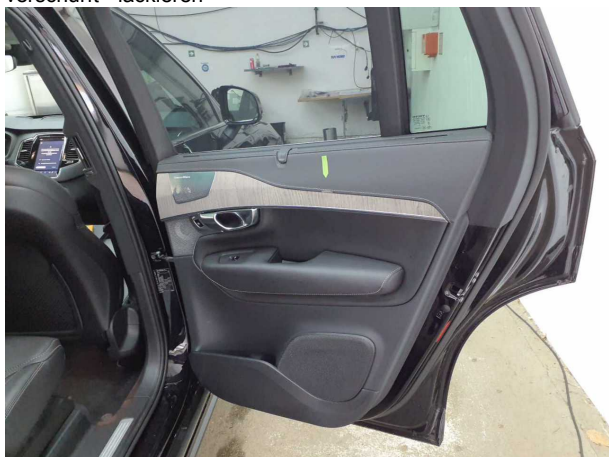
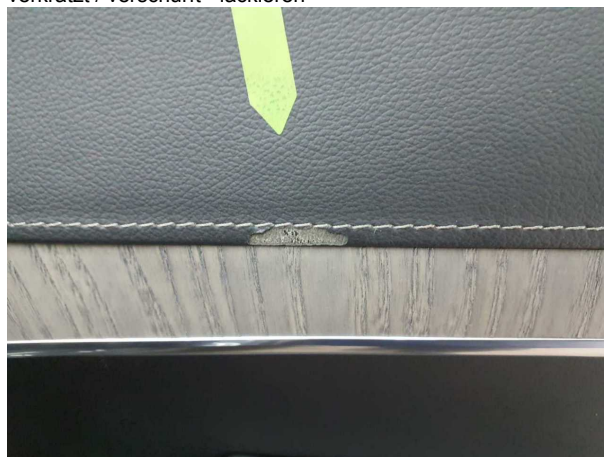
| Nr. | Bauteilgruppe | Beschreibung |
|---|---|---|
| 8 | Verkleidungen/Abdeckungen | Türverkleidung hinten rechts - beschädigt - erneuern |

**Beschädigung #8:** Verkleidungen/Abdeckungen: Türverkleidung hint... rechts - beschädigt - erneuern

**Beschädigung #8:** Verkleidungen/Abdeckungen: Türverkleidung hinten rechts - beschädigt - erneuern

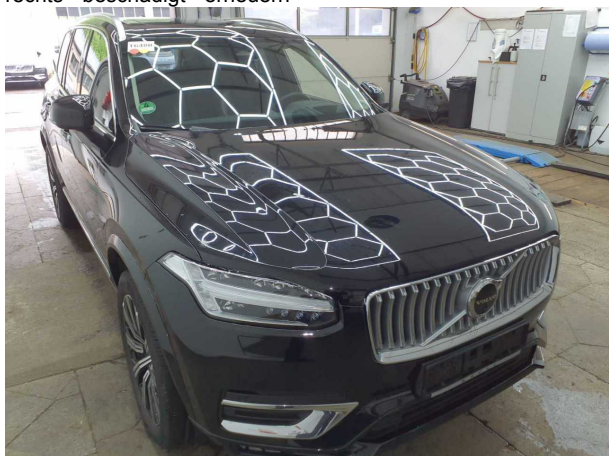
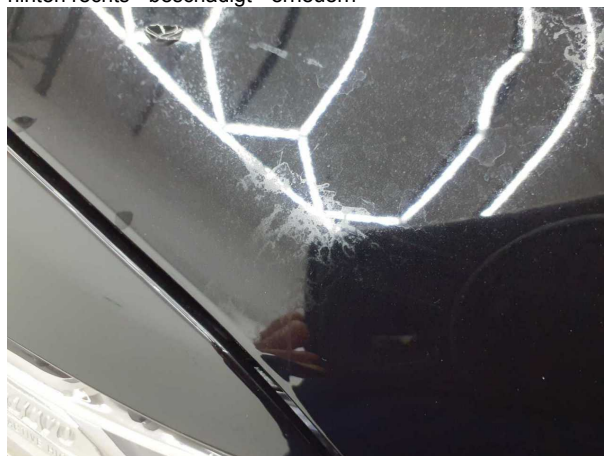
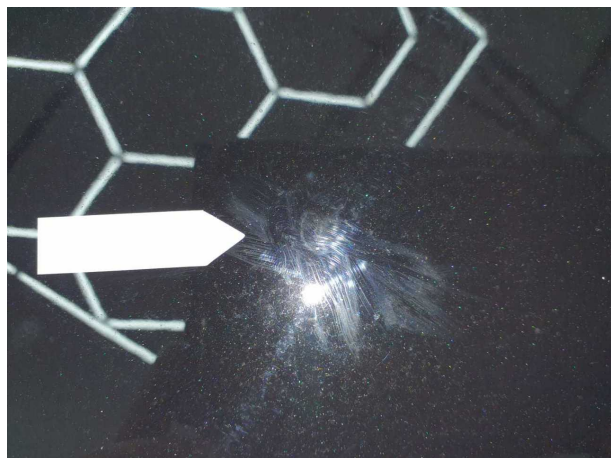
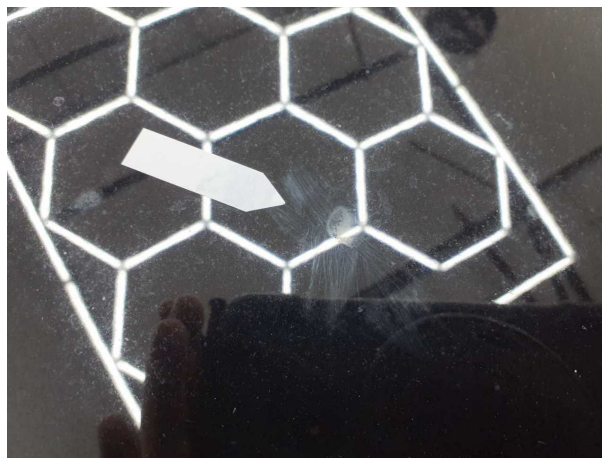
| Nr. | Bauteilgruppe | Beschreibung |
|---|---|---|
| 9 | Motorhaube | Motorhaube (EingebrannterVogelkot) - Lackmangel - lackieren |

**Beschädigung #9:** Motorhaube: Motorhaube (EingebrannterVogelkot... Lackmangel - lackieren

**Beschädigung #9:** Motorhaube: Motorhaube (EingebrannterVogelkot) - Lackmangel - lackieren

**Beschädigung #9:** Motorhaube: Motorhaube (EingebrannterVogelkot...  
Lackmangel - lackieren

**Beschädigung #9:** Motorhaube: Motorhaube  
(EingebrannterVogelkot) - Lackmangel - lackieren
