# Zustandsbericht/Minderwertgutachten-Leasing

| Marke | CUPRA | Typ / Verkaufsbez. | Leon Sportstourer 2.0 TSI<br>4Drive DSG VZ |
| Sitzplätze | 5 | Fahrzeug-Ident.-Nr. | VSSZZZKL5PR028566 |

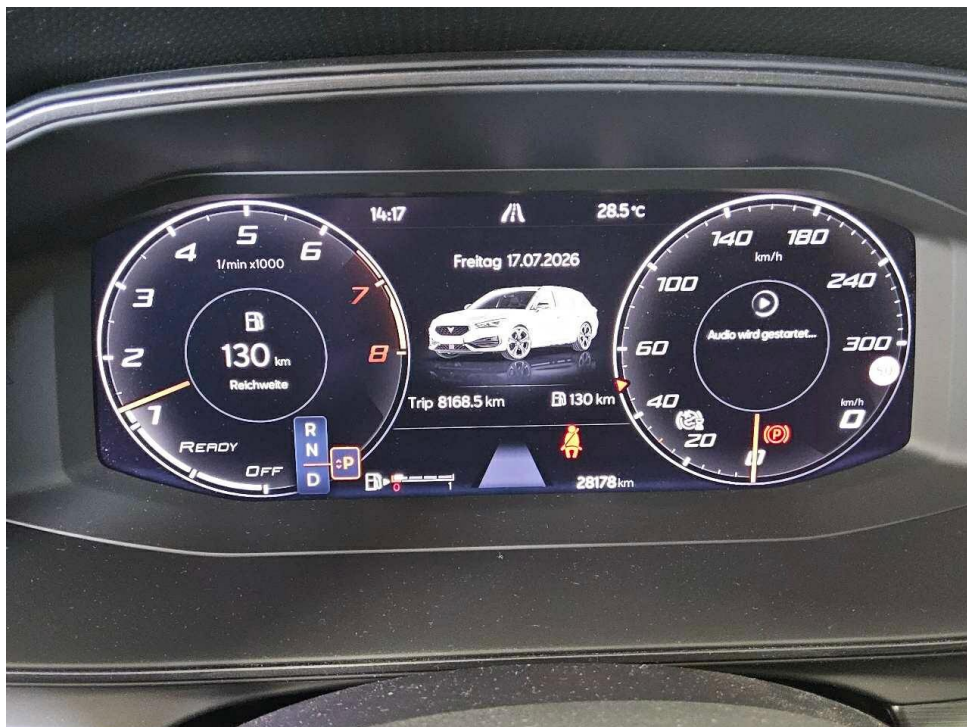
Bild 6 : Kombiinstrument (betriebsbereit) mit Km-Stand

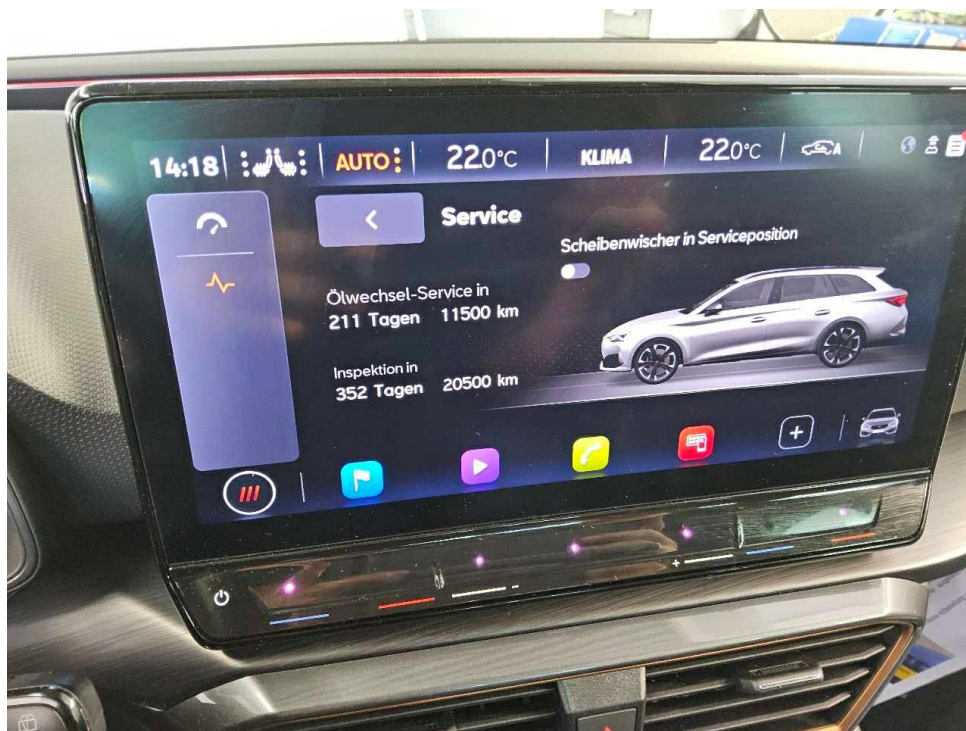
Bild 7 : Serviceintervallanzeige

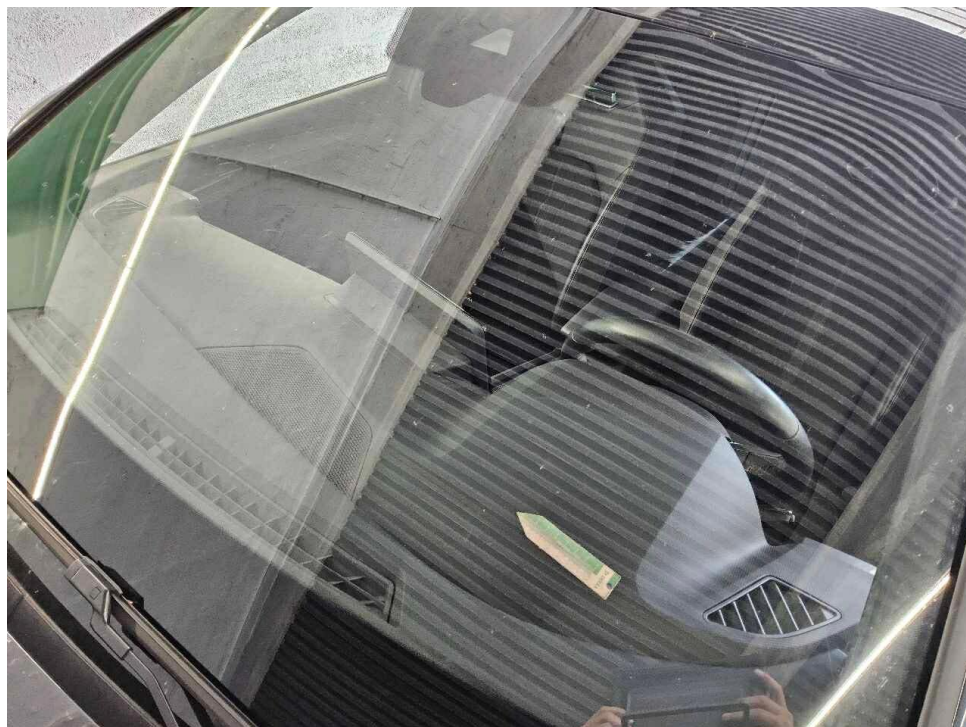
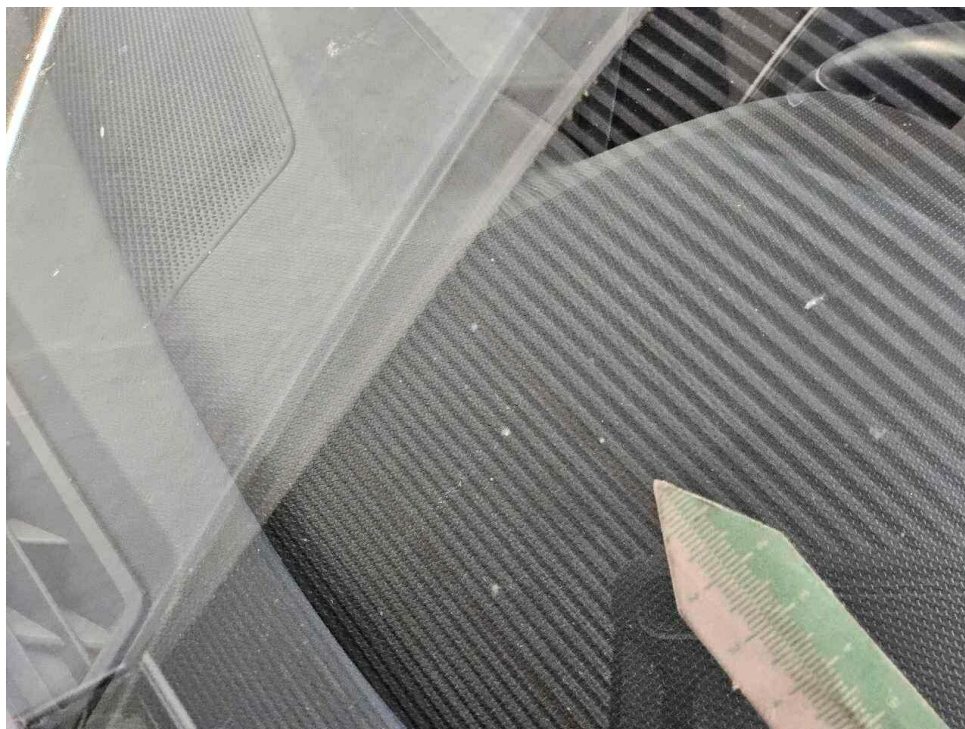
Bild 14 : Frontscheibe, Steinschlag, Gebrauchsspur

Bild 15 : Frontscheibe, Steinschlag, Gebrauchsspur

Frontscheibe, Steinschlag, Gebrauchsspur (Bild 14, 15)

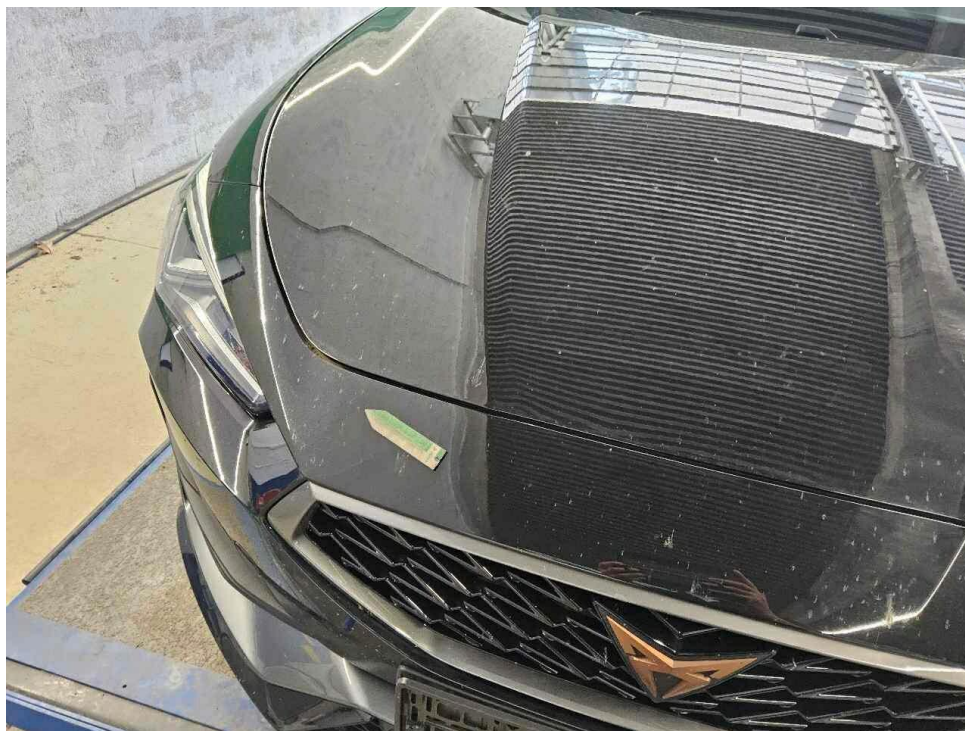
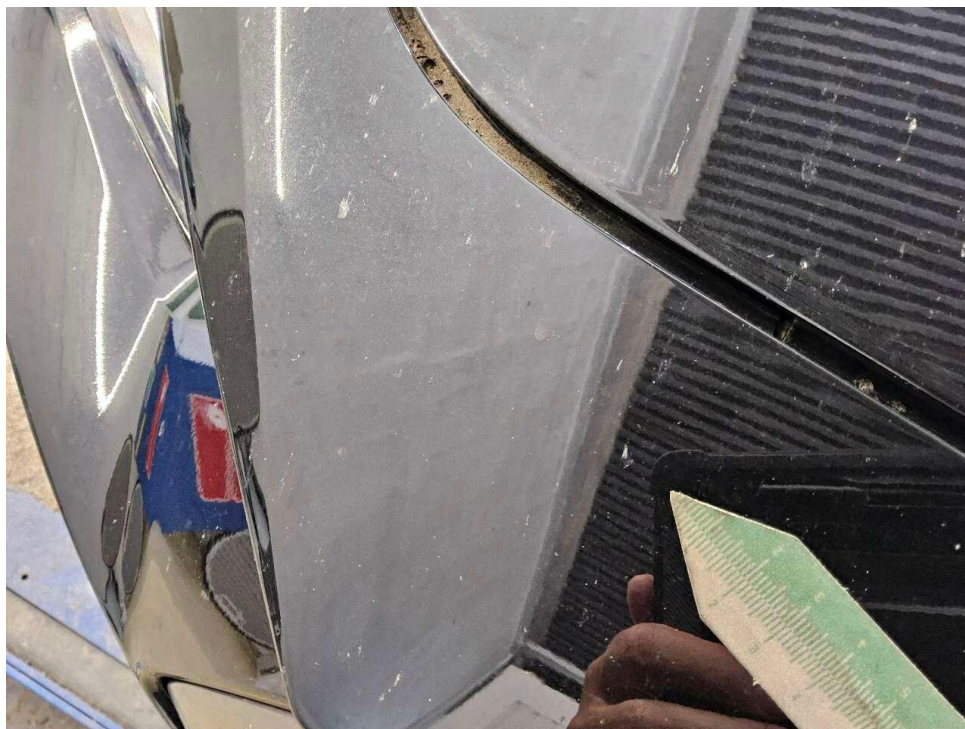
Bild 16 : Stoßfänger vorne Lackierung, Steinschlag, Gebrauchsspur

Bild 17 : Stoßfänger vorne Lackierung, Steinschlag, Gebrauchsspur

Stoßfänger vorne Lackierung, Steinschlag, Gebrauchsspur (Bild 16, 17)

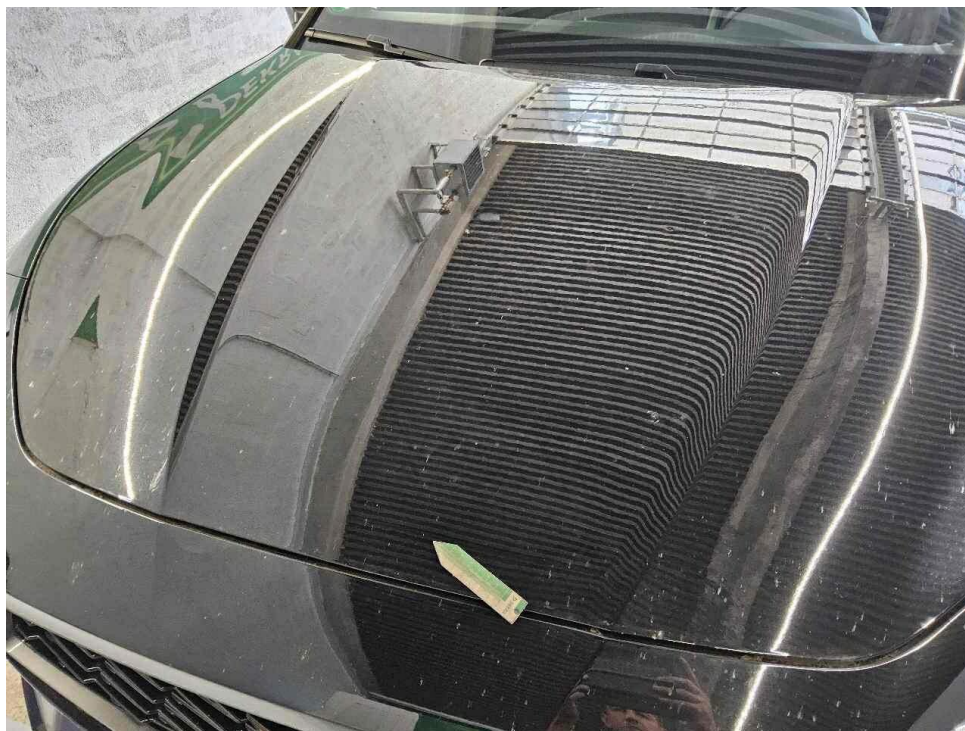
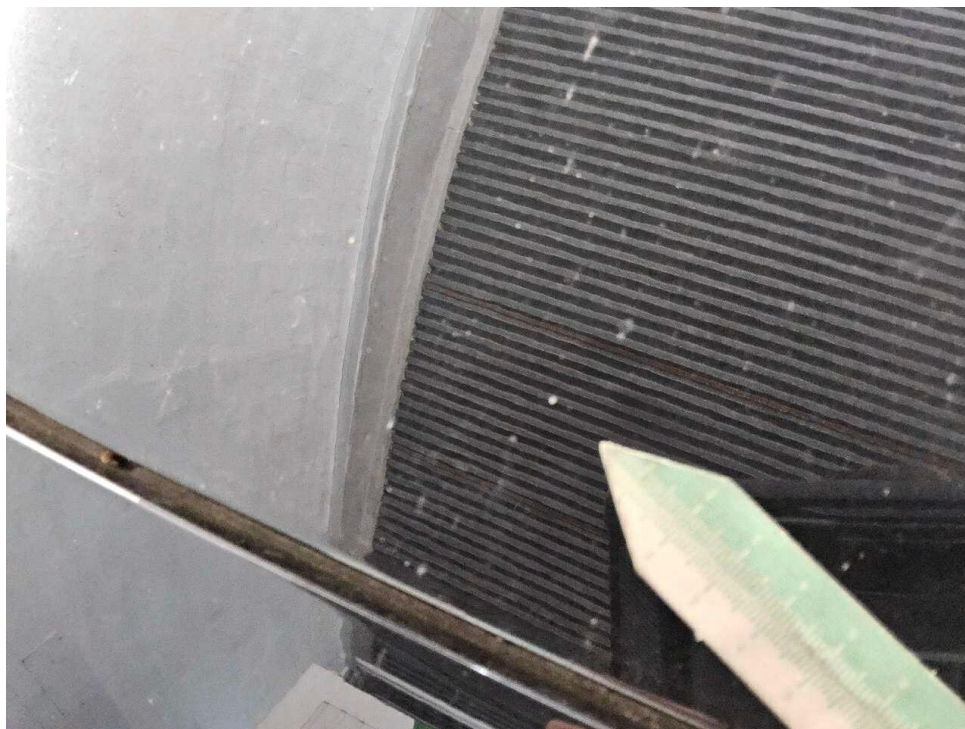
Bild 18 : Motorhaube Lackierung, Steinschlag, Gebrauchsspur

Bild 19 : Motorhaube Lackierung, Steinschlag, Gebrauchsspur

Motorhaube Lackierung, Steinschlag, Gebrauchsspur (Bild 18, 19)

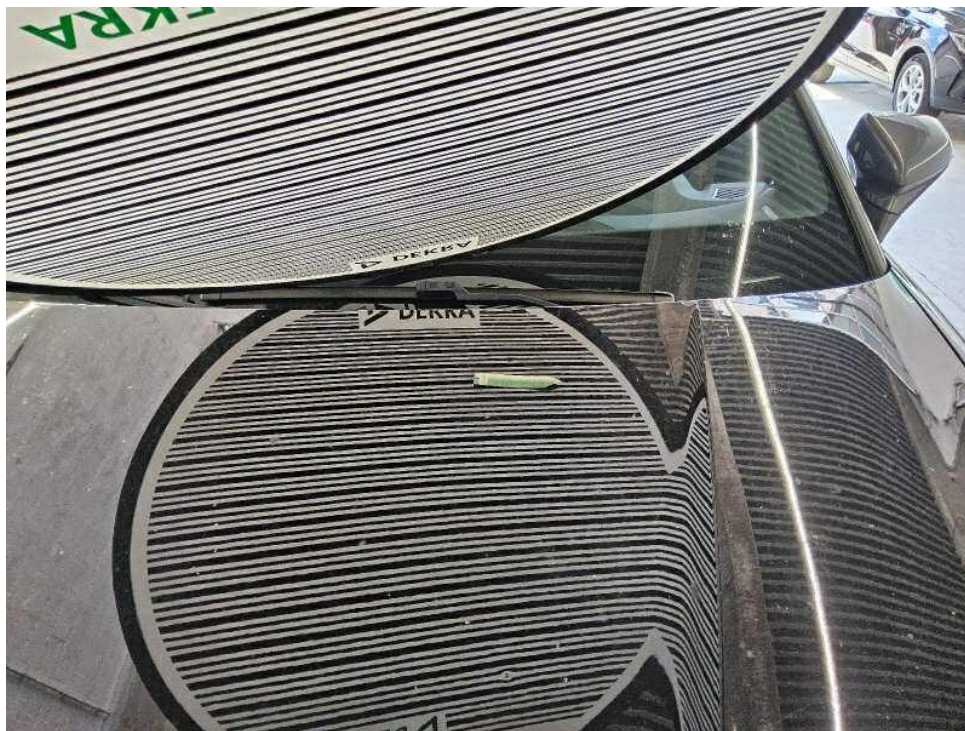
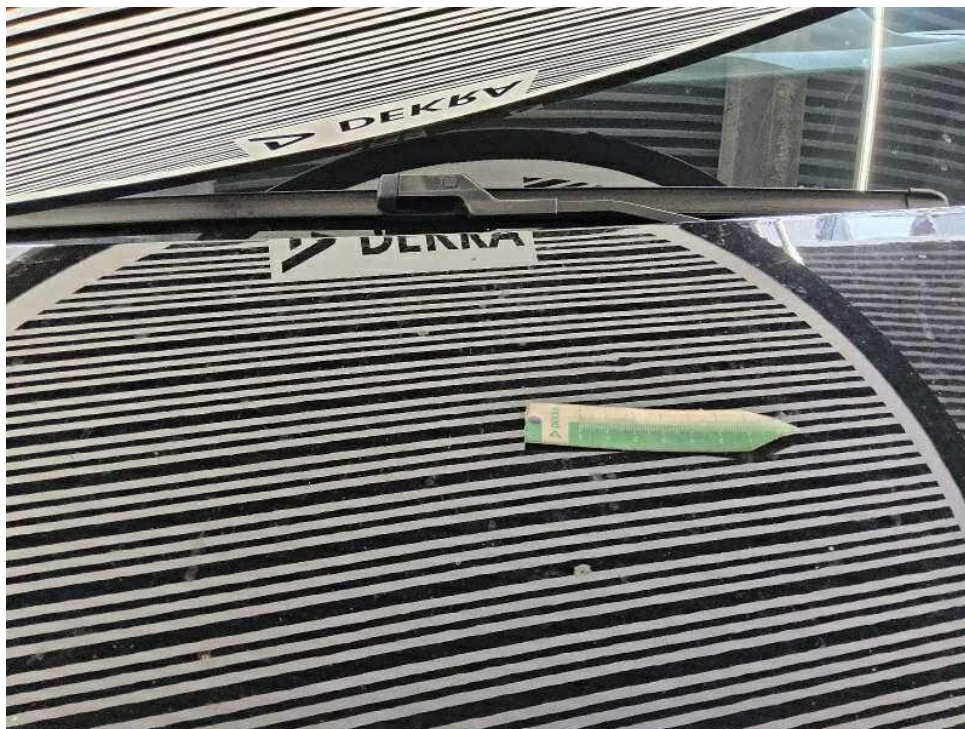
Bild 20 : Motorhaube, eingedellt, Gebrauchsspur

Bild 21 : Motorhaube, eingedellt, Gebrauchsspur

Motorhaube, eingedellt, Gebrauchsspur (Bild 20, 21)
