## Fahrzeugbeschreibung

**Fahrzeug:** **BMW 5er-Reihe 530e Touring A Kombi 5-türig 1998 ccm 292 PS / 215 KW Elektrisch 8-Gang Automatik**

## Zustandsbericht

Besichtigungsdatum: 23.07.2026  
**Protokollnummer: 46670716**  
Anlieferungsdatum: 23.07.2026

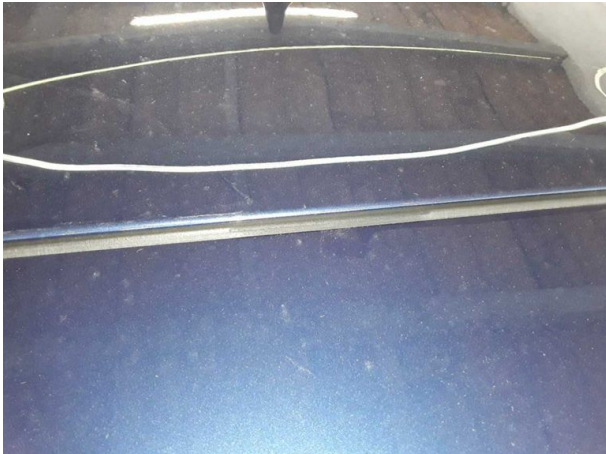
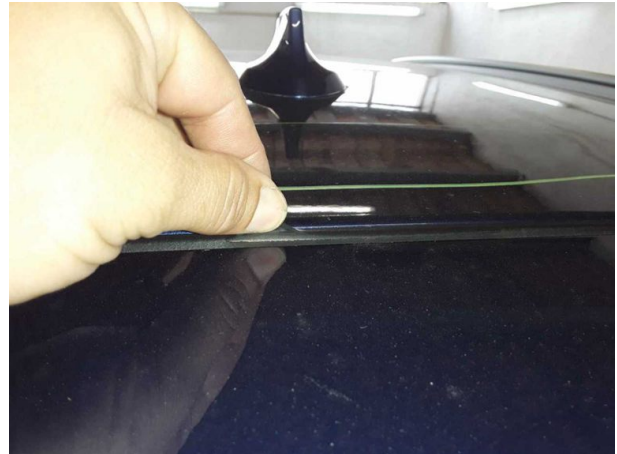
| Nr. | Bauteilgruppe | Beschreibung |
|---|---|---|
| 1 | Heckklappe/-tür | Dichtung - gebrochen / gerissen - erneuern |

**Beschädigung #1:** Heckklappe/-tür: Dichtung - gebrochen / gerissen - erneuern

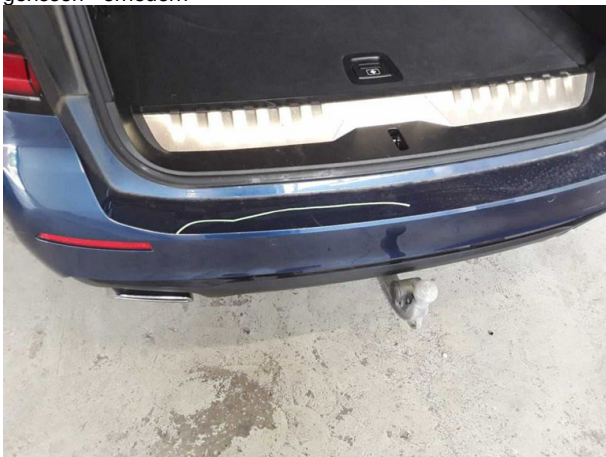
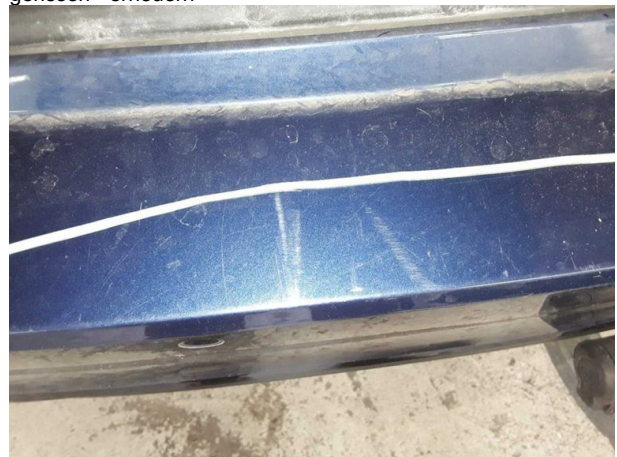
| Nr. | Bauteilgruppe | Beschreibung |
|---|---|---|
| 2 | Stoßfänger hinten | Stoßfänger hinten - verkratzt / verschürft - Smart Repair |

**Beschädigung #2:** Stossfänger hinten: Stossfänger hinten - verkratzt / verschürft - Smart Repair

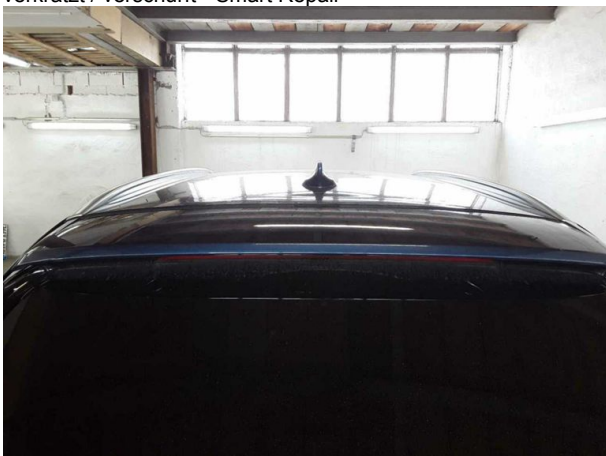
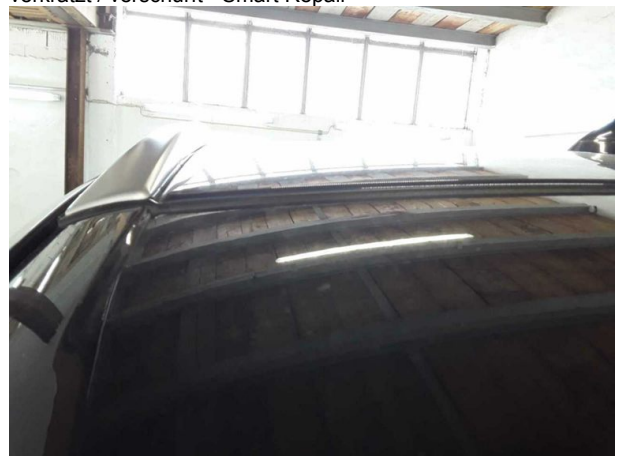
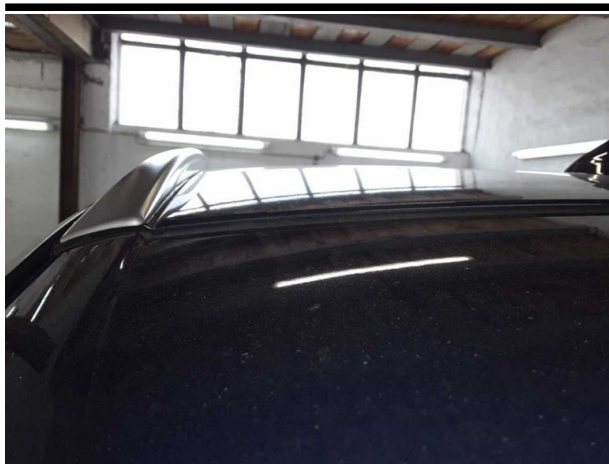
| Nr. | Bauteilgruppe | Beschreibung |
|---|---|---|
| 3 | Heckklappe/-tür | Heckklappe - Fehlstellung - einstellen/justieren |

**Beschädigung #3:** Heckklappe/-tür: Heckklappe - Fehlstellung - einstellen/justieren

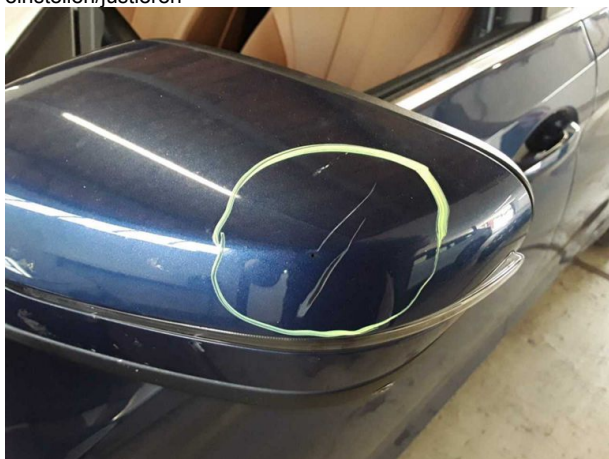
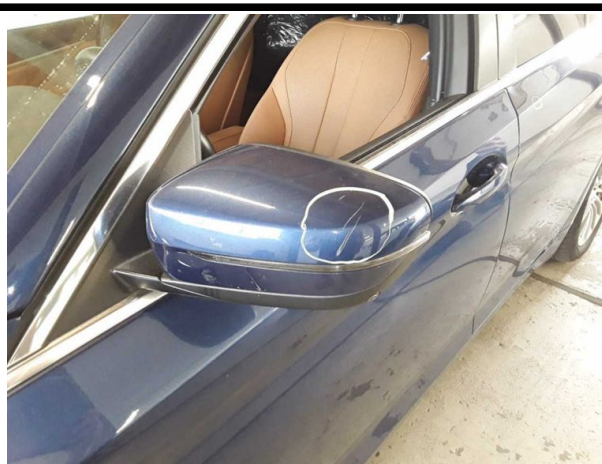
| Nr. | Bauteilgruppe | Beschreibung |
|---|---|---|
| 4 | Außenspiegel links | Abdeckkappe - verkratzt / verschürft - lackieren |

**Beschädigung #4:** Außenspiegel links: Abdeckkappe - verkratzt / verschürft - lackieren

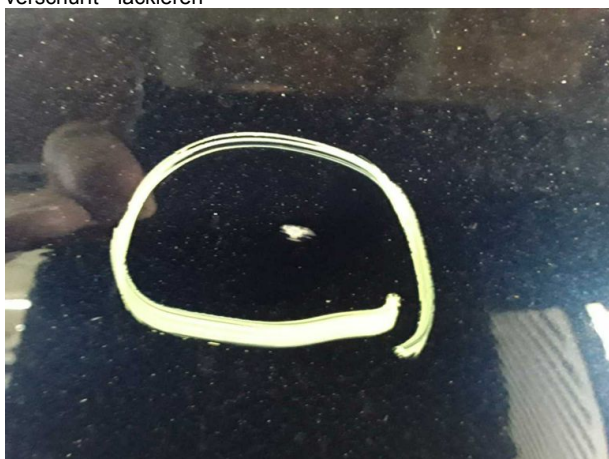
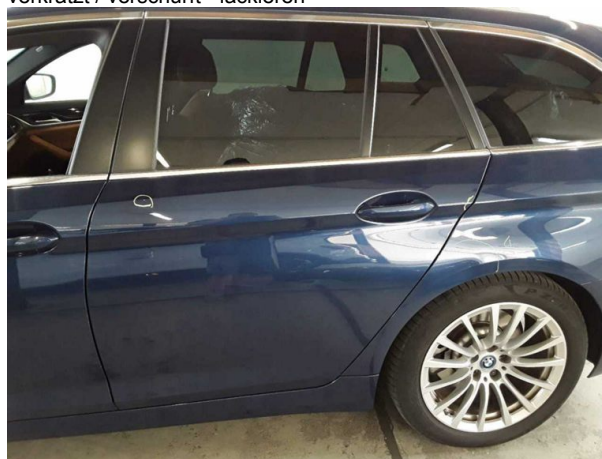
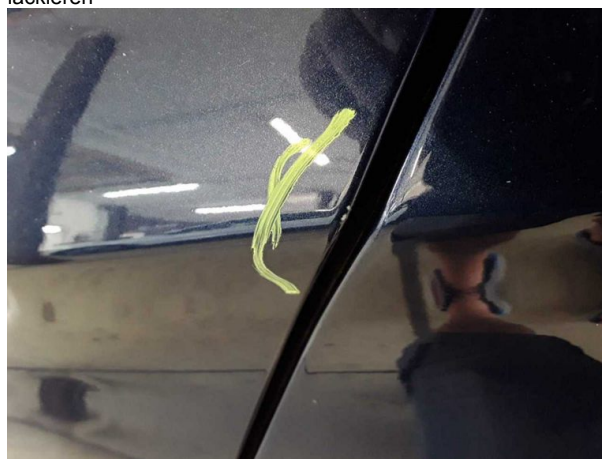
| Nr. | Bauteilgruppe | Beschreibung |
|---|---|---|
| 5 | Tür hinten links | Tür - verkratzt / verschürft - lackieren |

**Beschädigung #5:** Tür hinten links: Tür - verkratzt / verschürft - lackieren

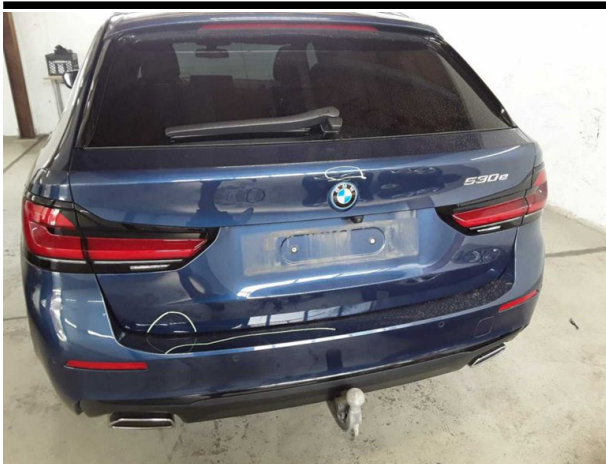
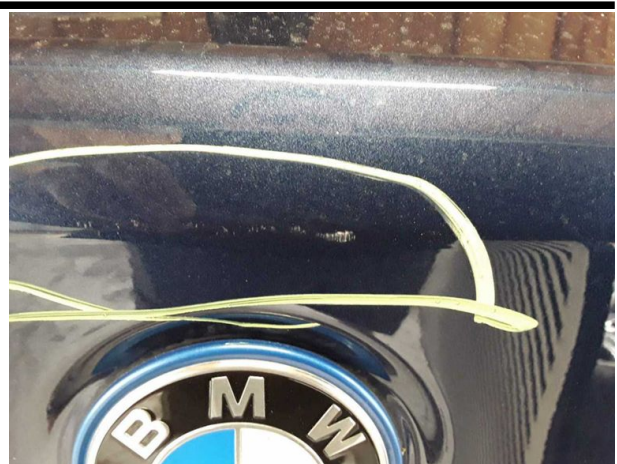
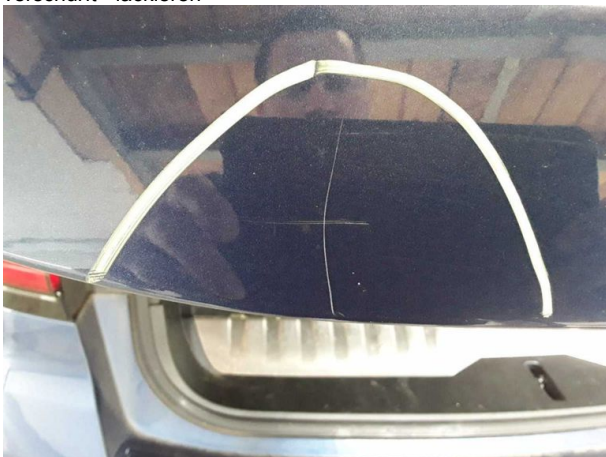
| Nr. | Bauteilgruppe | Beschreibung |
|---|---|---|
| 6 | Heckklappe/-tür | Heckklappe - verkratzt / verschürft - lackieren |

**Beschädigung #6:** Heckklappe/-tür: Heckklappe - verkratzt / verschürft - lackieren

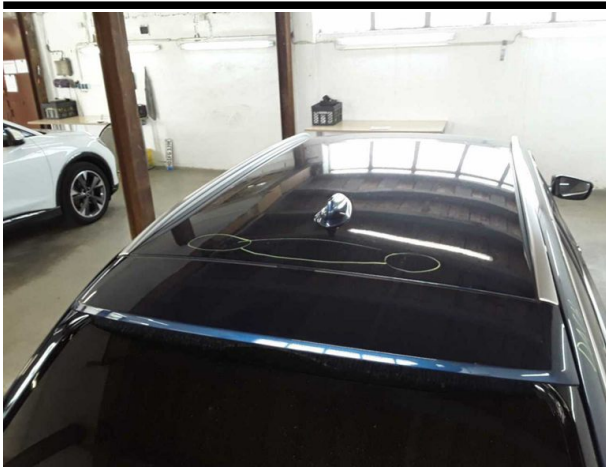
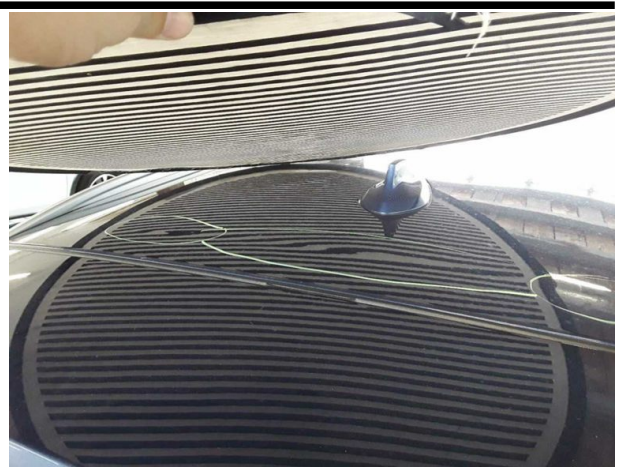
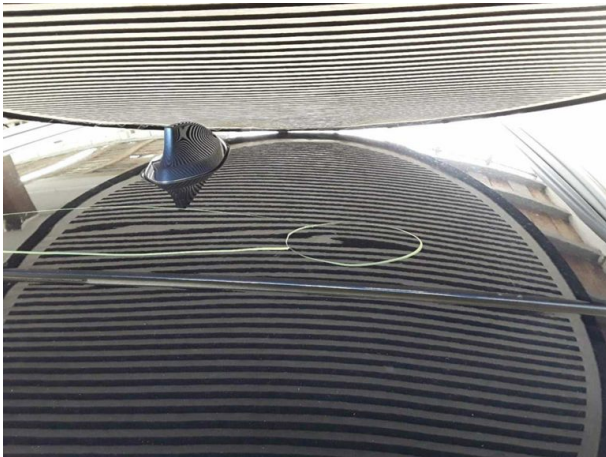
| Nr. | Bauteilgruppe | Beschreibung |
|---|---|---|
| 8 | Fahrzeugdach | Dach - verformt - instandsetzen und lackieren |

**Beschädigung #8:** Fahrzeugdach: Dach - verformt - instandsetzen und lackieren

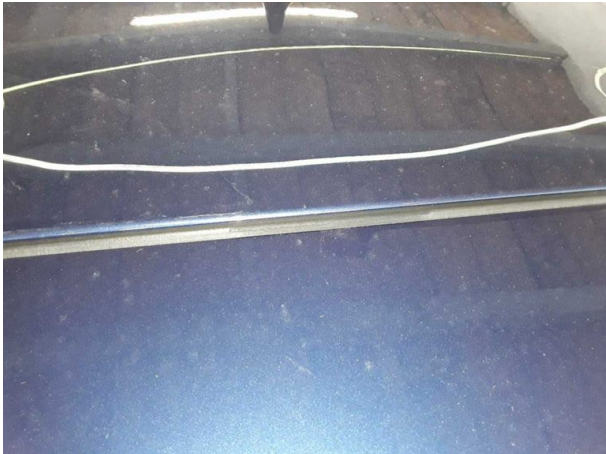
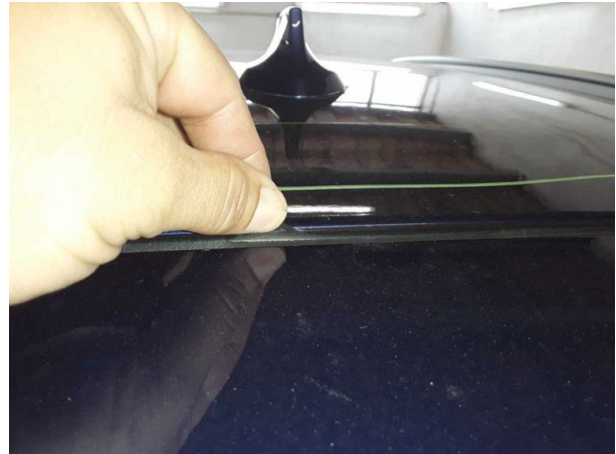
| No. | Component group | Description |
|---|---|---|
| 1 | Boot lid / rear door | Seal - Broken / torn - Replace |

**Damage #1:** Boot lid / rear door: Seal - Broken / torn - Replace

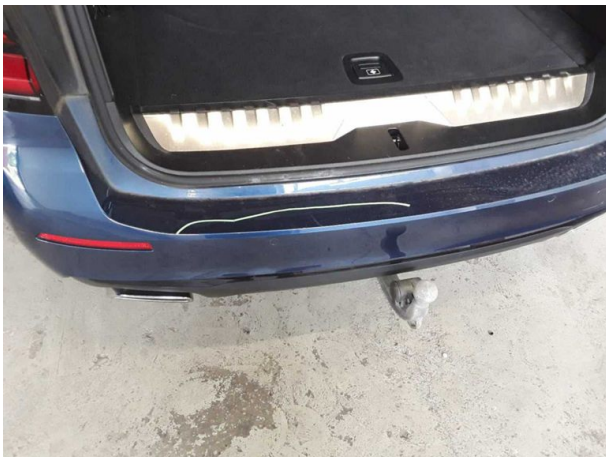
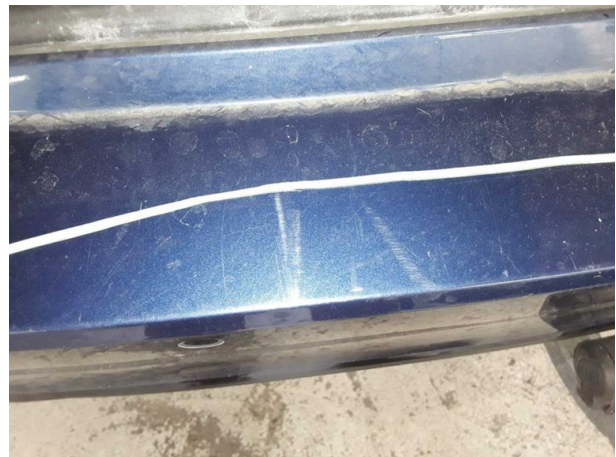
| No. | Component group | Description |
|---|---|---|
| 2 | Rear bumper | Rear bumper - Scratched - Smart repair |

**Damage #2:** Rear bumper: Rear bumper - Scratched - Smart repair

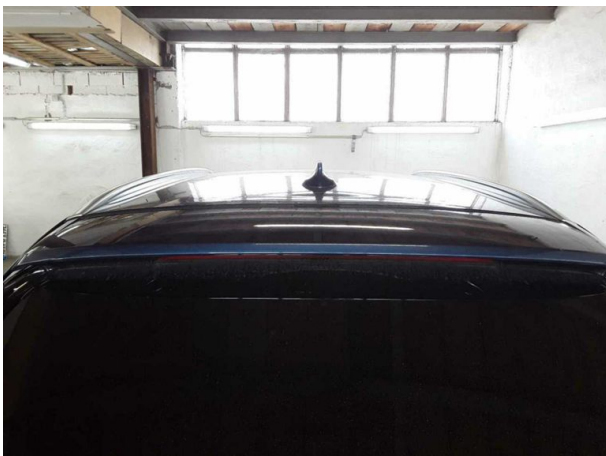
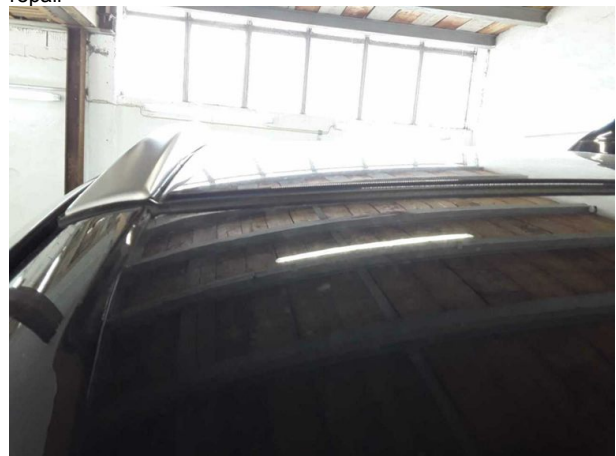
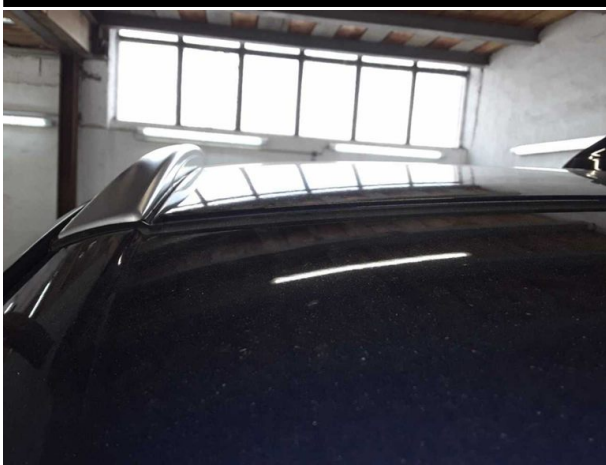
| No. | Component group | Description |
|---|---|---|
| 3 | Boot lid / rear door | Boot lid - Malposition - Set / adjust |

**Damage #3:** Boot lid / rear door: Boot lid - Malposition - Set / adjust

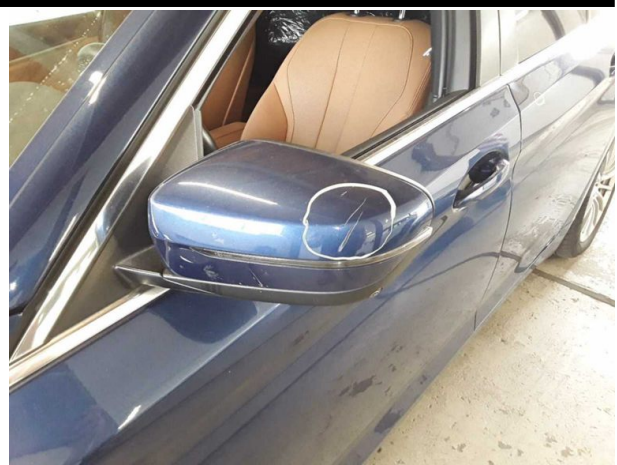
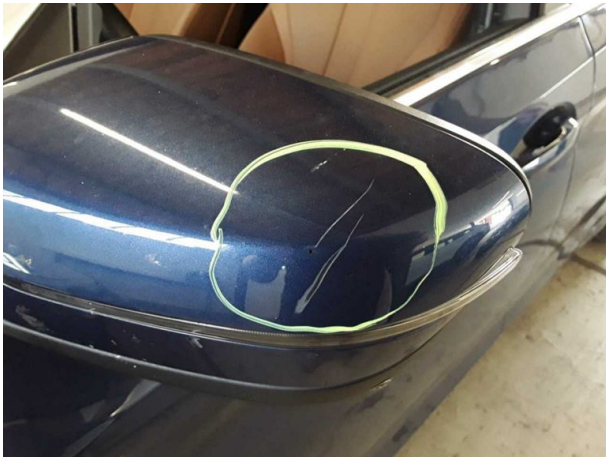
| No. | Component group | Description |
|---|---|---|
| 4 | Wing mirror - left side | Cap - Scratched - Paint |

**Damage #4:** Wing mirror - left side: Cap - Scratched - Paint

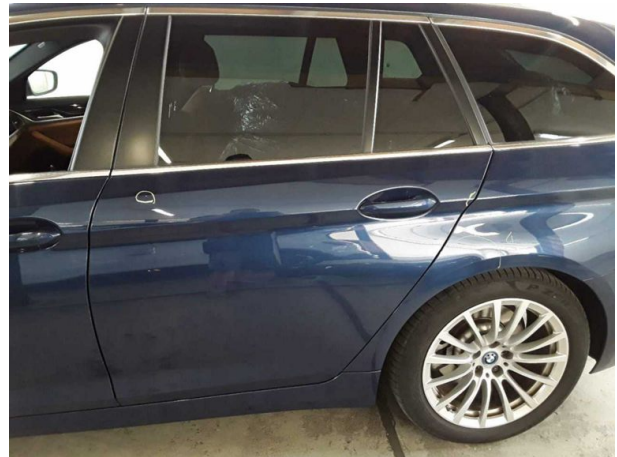
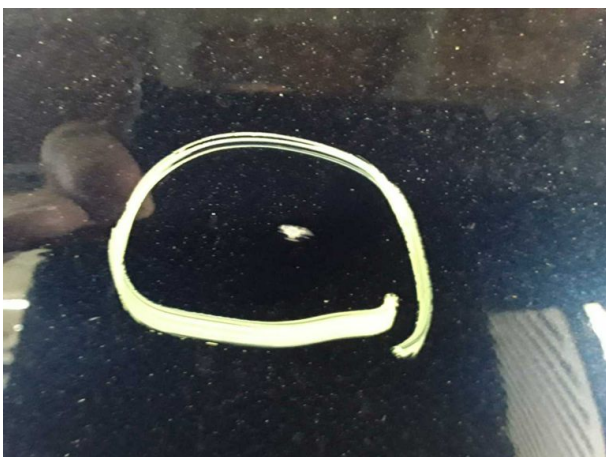
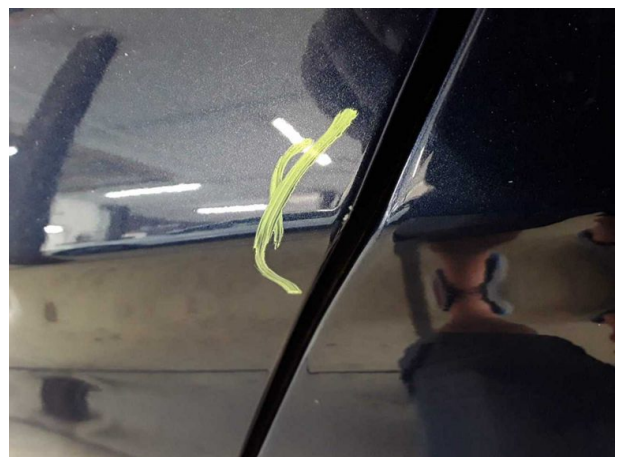
| No. | Component group | Description |
|---|---|---|
| 5 | Door - rear left side | Door - Scratched - Paint |

**Damage #5:** Door - rear left side: Door - Scratched - Paint

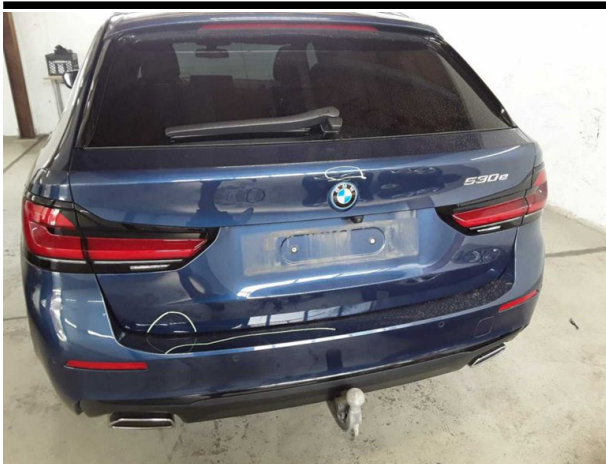
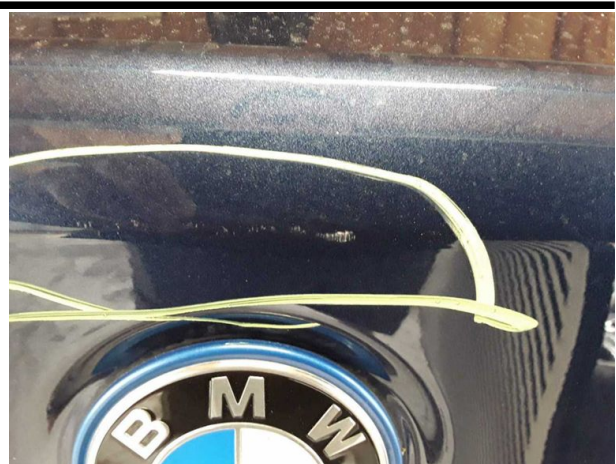
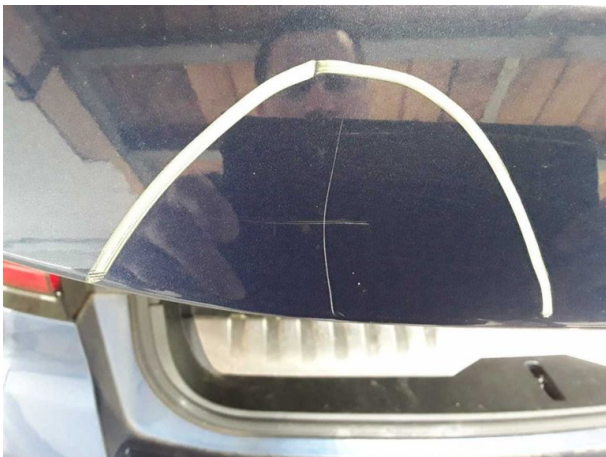
| No. | Component group | Description |
|---|---|---|
| 6 | Boot lid / rear door | Boot lid - Scratched - Paint |

**Damage #6:** Boot lid / rear door: Boot lid - Scratched - Paint

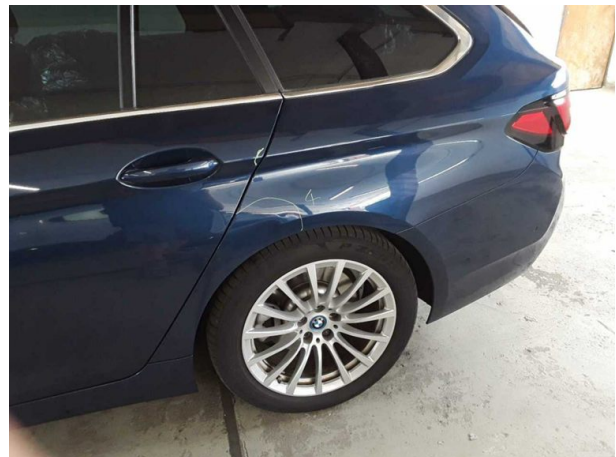
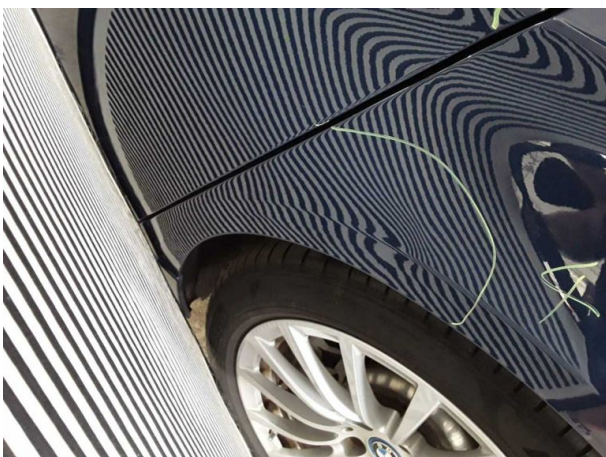
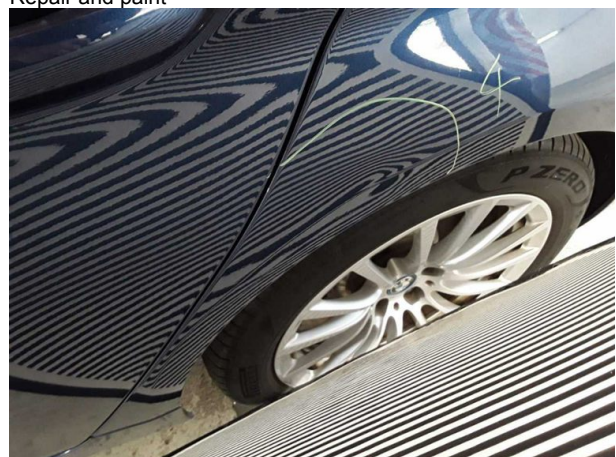
| No. | Component group | Description |
|---|---|---|
| 7 | Side panel - rear left side | Side panel - Deformed - Repair and paint |

**Damage #7:** Side panel - rear left side: Side panel - Deformed...  
Repair and paint

**Damage #7:** Side panel - rear left side: Side panel - Deformed -  
Repair and paint

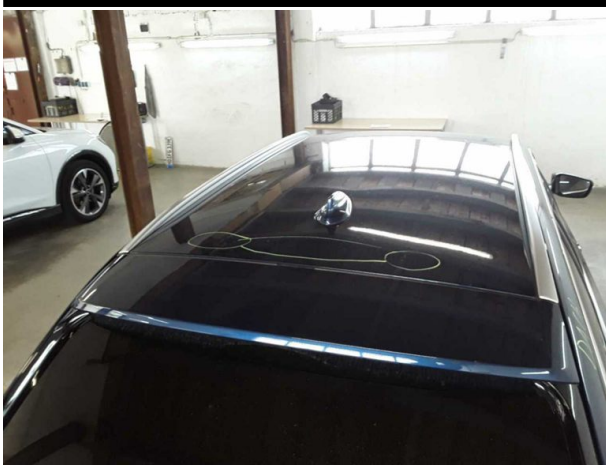
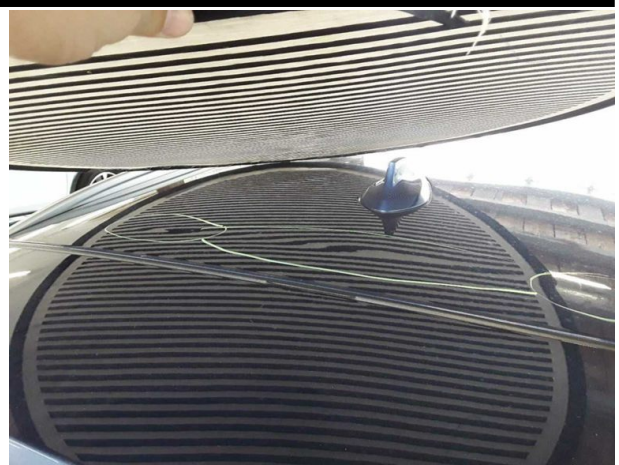
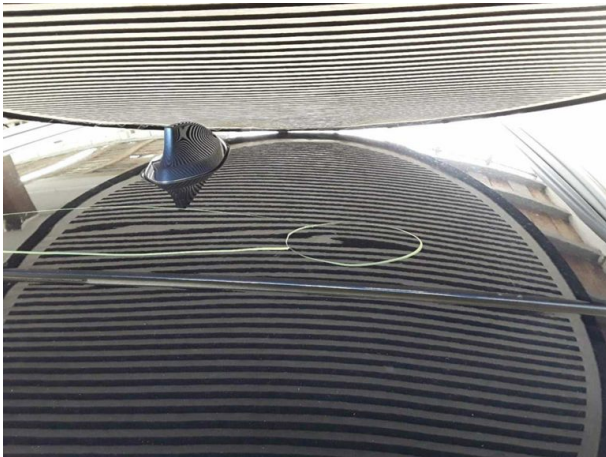
| No. | Component group | Description |
|---|---|---|
| 8 | Roof | Roof - Deformed - Repair and paint |

**Damage #8:** Roof: Roof - Deformed - Repair and paint
