Zustandsbericht / Minderwertgutachten

Mobility Concept GmbH, Grünwalder Weg 34, 82041 Oberhaching
11.05.2026

Erstzulassung	13.06.2022	Hersteller	CUPRA
Marke	CUPRA	Typ / Verkaufsbez.	Formentor VZ 2.0 TSI 4Drive DSG
Aufbauart	Limousine	Türen	5
Sitzplätze	5	Fahrzeug-Ident.-Nr.	VSSZZZKMZNR069335
HSN / TSN	7593 / ARG	Schlüssel-Nr.	40640030
Km-Stand abgelesen	35483	Nächste HU §29 StVZO	06 / 2027
Energiequelle / Kraftstoff	Benzin	Zylinderanzahl	4 / Reihenmotor
Leistung (kW)	228	Hubraum (ccm)	1984
Schadstoffklasse:	EURO6;WLTP;AP;PI/CI; M, N1 I	Antriebsart	Allrad
Getriebe / Gänge	DSG / 6	Felgen	Leichtmetall
Farbe	Grey matt (N7H) / Uni	Polster / Farbe	Teilleder / Anthrazit

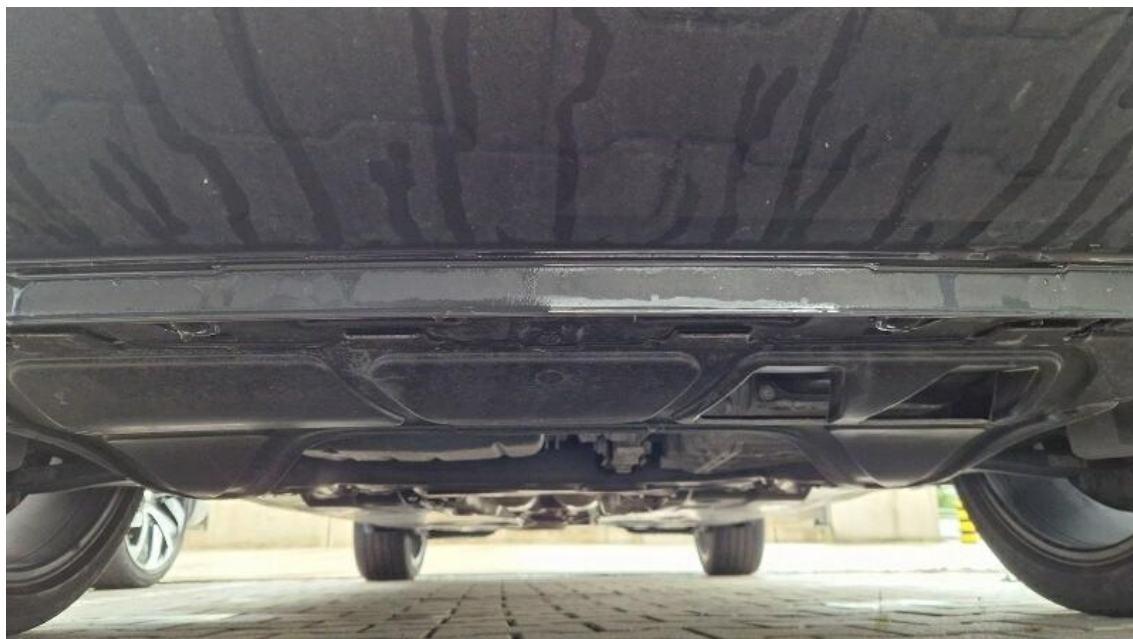
Bild 5 : Fahrzeugunterseite

Die vorgefundenen Besichtigungsbedingungen waren ausreichend. Das Fahrzeug / Objekt wurde von oben und auf einer Hebebühne von unten besichtigt. Bei der Besichtigung konnte keine Fahrprobe durchgeführt werden. Folglich sind Mängel bzw. Schäden, die nur bei einer Fahrprobe feststellbar sind, nicht berücksichtigt. Im Rahmen der Fahrzeug / Objektbesichtigung wurde ein Probelauf des Motors durchgeführt. Der Fehlerspeicher war zum Besichtigungszeitpunkt nicht ausgelesen.

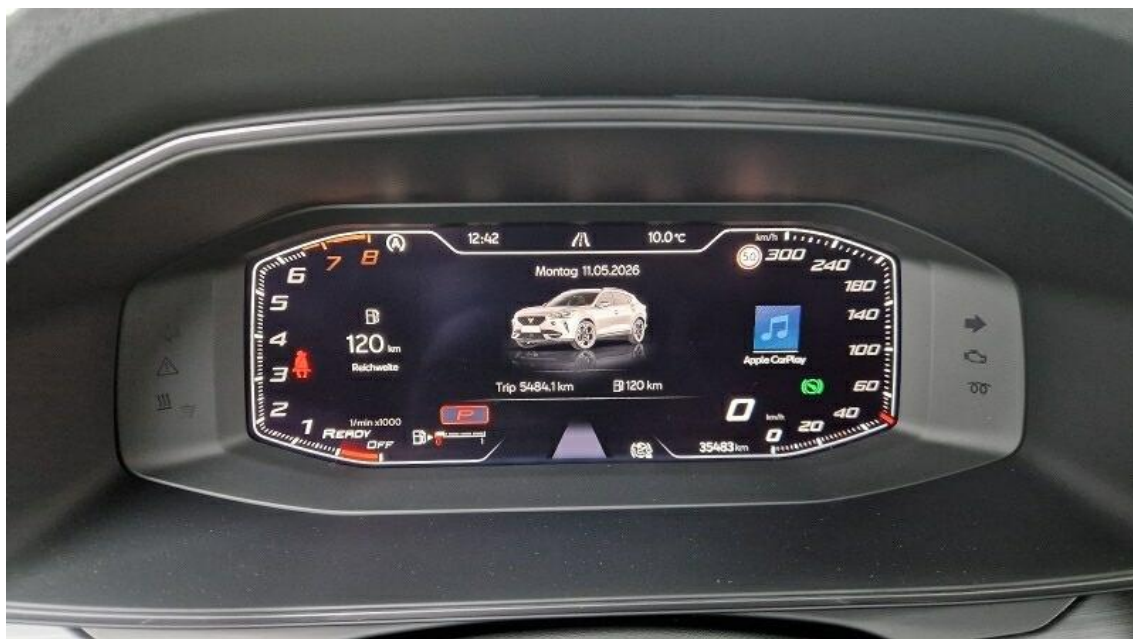
Bild 6 : Kombiinstrument (betriebsbereit) mit Km-Stand

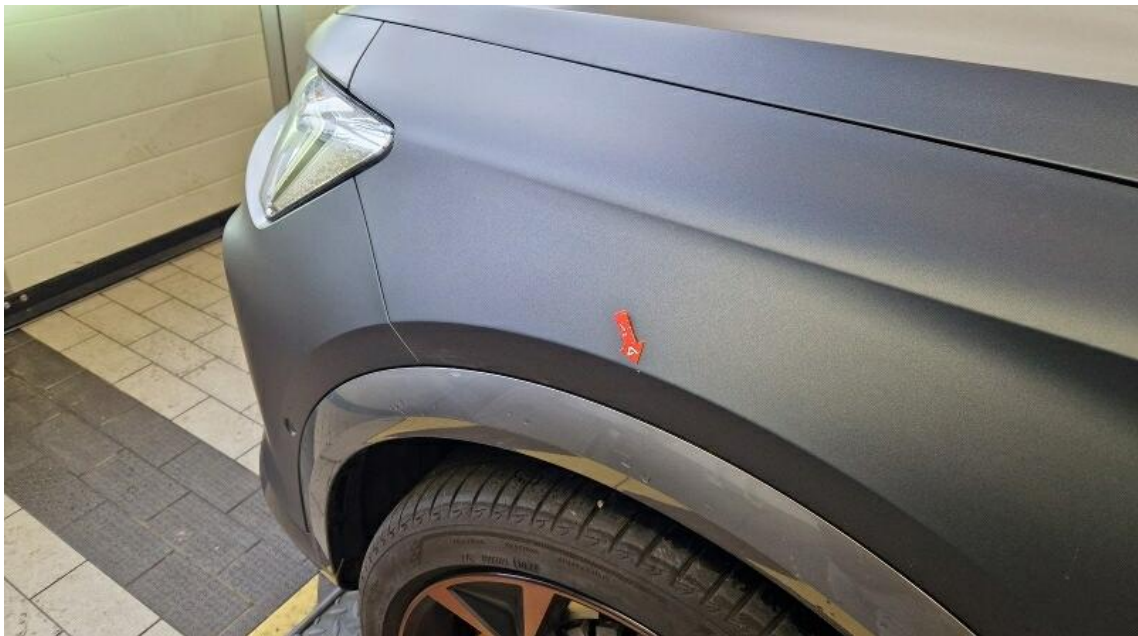
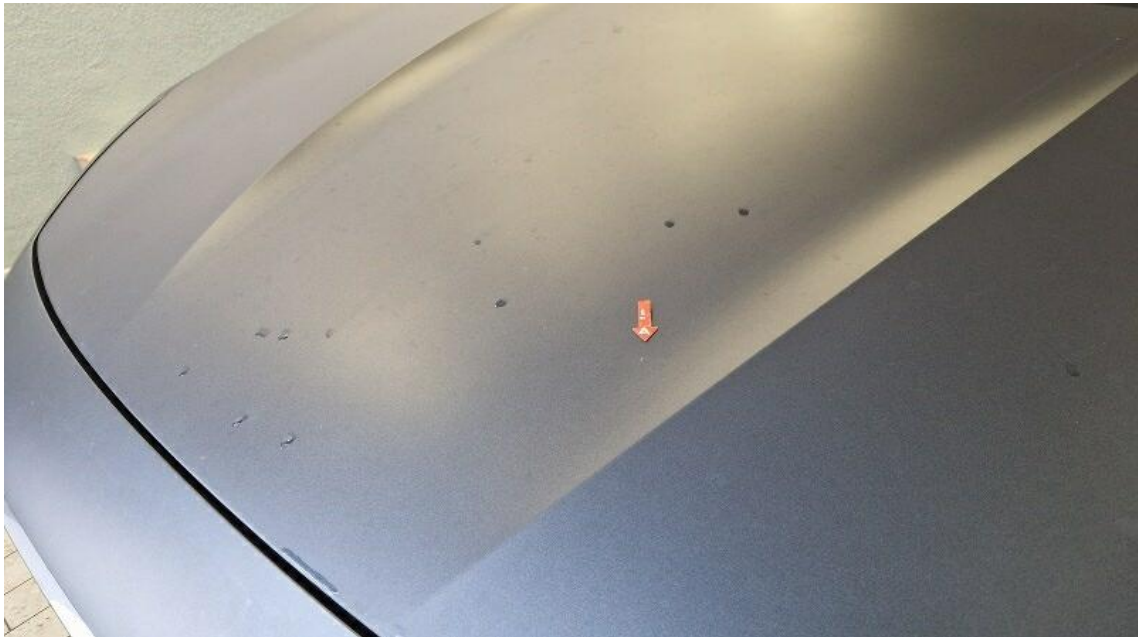
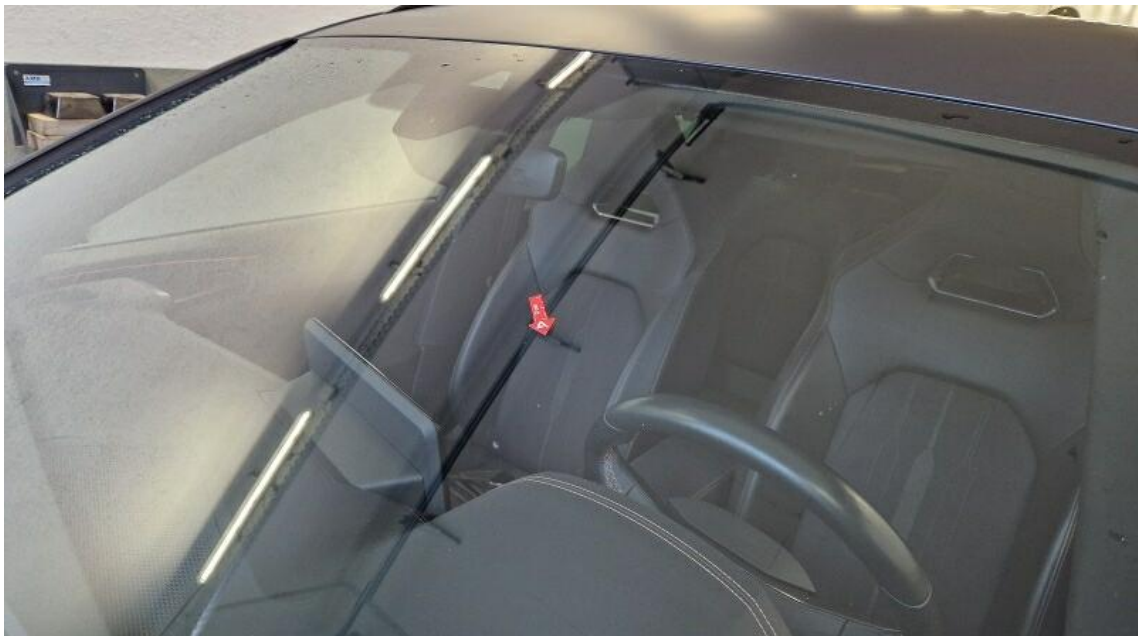
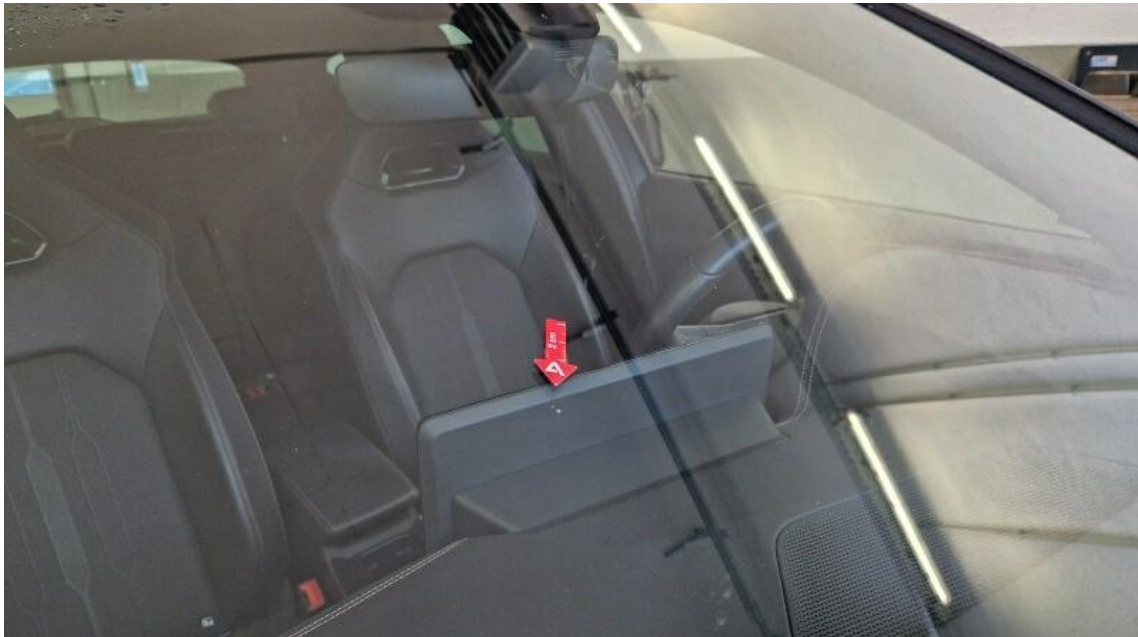
Bild 17 : Leichte Steinschläge im Frontbereich

Bild 18 : Leichte Steinschläge im Frontbereich

Bild 19 : Leichte Steinschläge im Frontbereich

Bild 20 : Leichte Steinschläge im Frontbereich

Leichte Steinschläge im Frontbereich, (Bild 17, 18, 19, 20)

Folgende Schäden sind in Anbetracht des Alters, der Laufleistung und dem Einsatzzweck als Gebrauchsspur einzustufen.

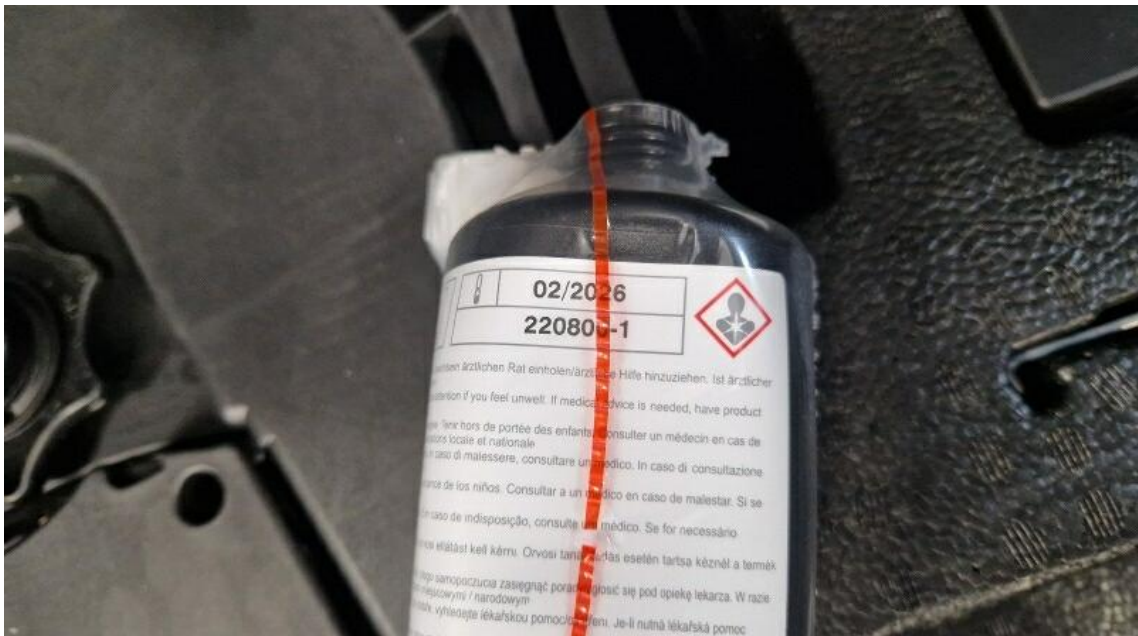
Bild 21 : Tirefit veraltet

Achse	Reifenbezeichnung	Hersteller/Typ	Art	Profiltiefe
1 links	245 / 40 R 19 94 W	Bridgestone / Turanza T 005 FSL	S / O	5 mm
rechts	245 / 40 R 19 94 W	Bridgestone / Turanza T 005 FSL	S / O	5 mm
2 links	245 / 40 R 19 94 W	Bridgestone / Turanza T 005 FSL	S / O	5 mm
rechts	245 / 40 R 19 94 W	Bridgestone / Turanza T 005 FSL	S / O	5 mm
Pannenset	Füllflasche haltbar bis 02 / 2026

1. Tirefit veraltet, erneuern (Bild 21)

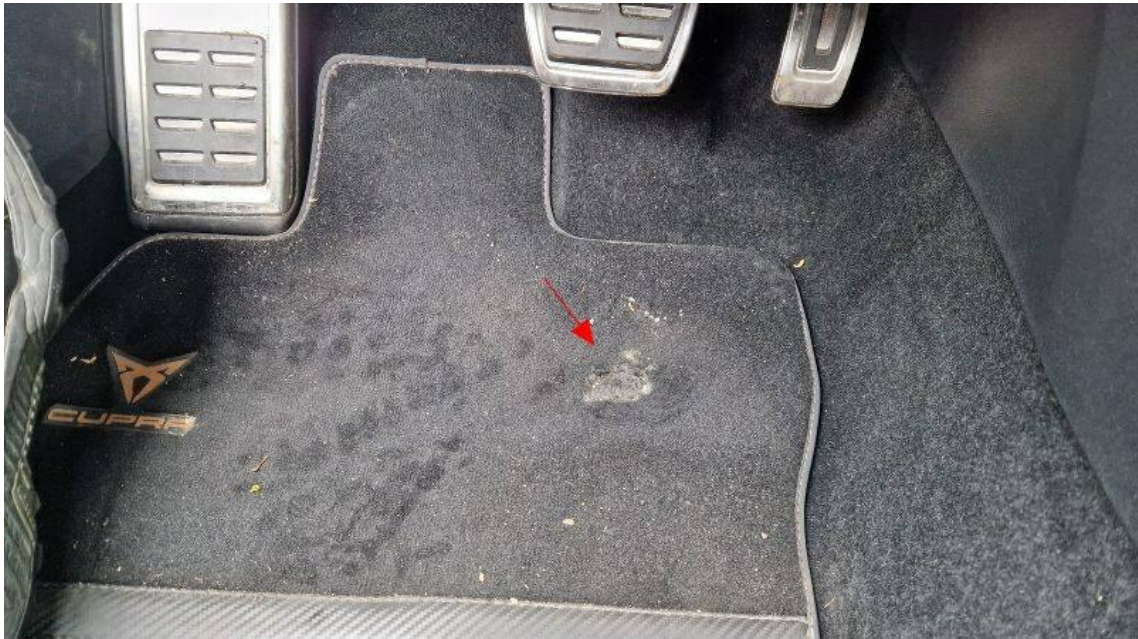
Bild 22 : Fußmatte vorne links leicht beschädigt (Eigentum von Kunden)

Fußmatte vorne links leicht beschädigt
(Eigentum von Kunden) (Bild 22)
