INFORME DE INSPECCIÓN

VEHÍCULO 1511NGN / WBA21GF0407U25098 / 7U25098

Tipo Inspección:	COMERCIAL	Ubicación Inspección:	BAL TARRAGONA
Fecha Inspección:	23/04/2026	RaC:	SIXT RENT A CAR
Comentarios:	V.O AFECTADO POR GRANIZO

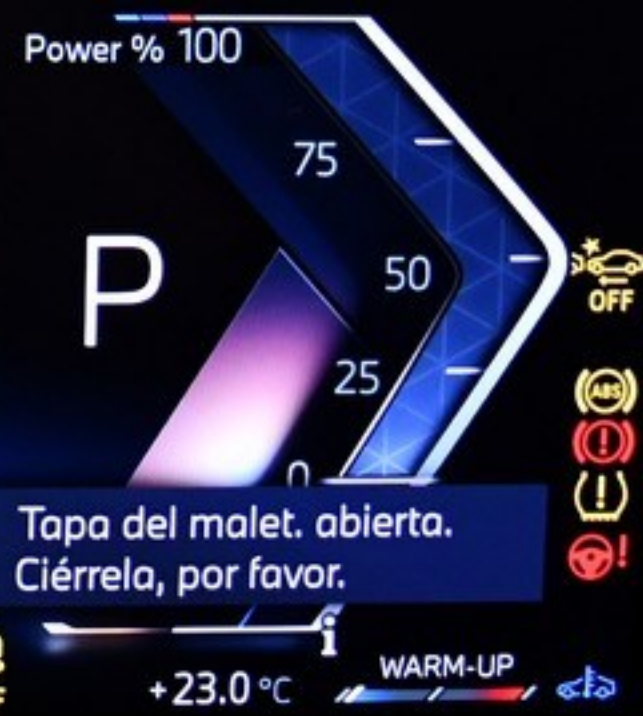
i Tapa del malet. abierta.
Ciérrela, por favor.

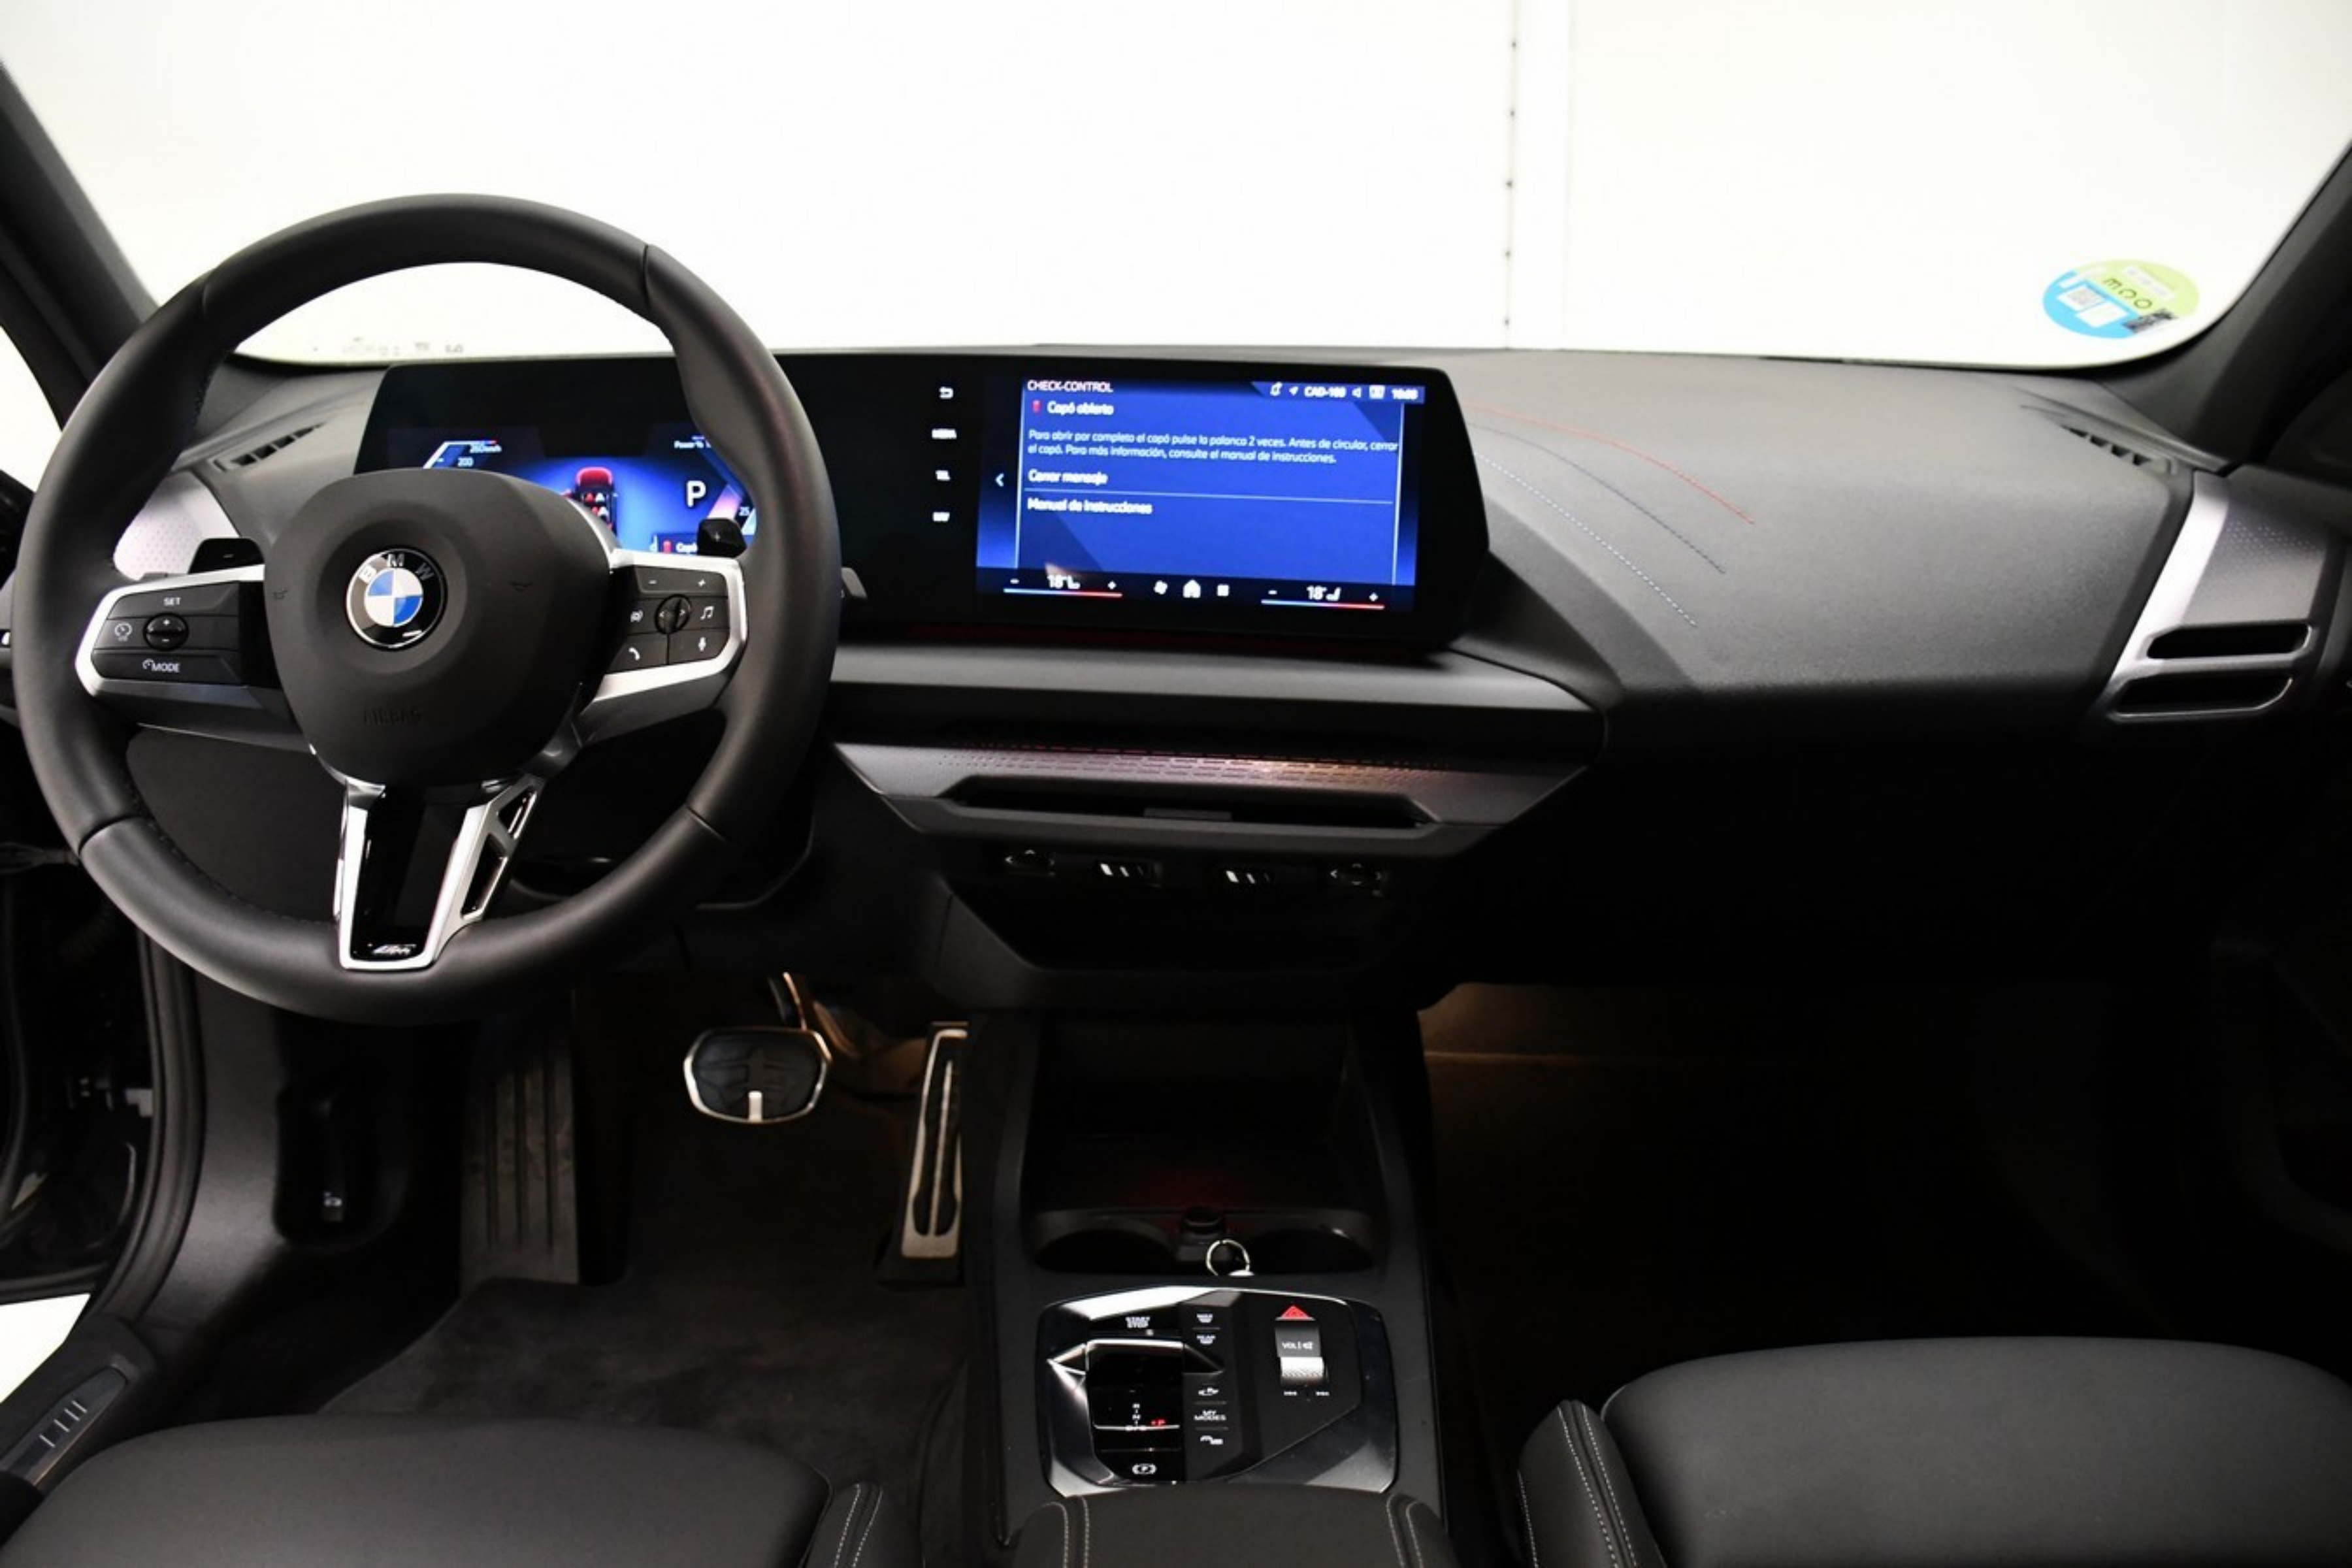
CHECK-CONTROL

Capó abierto

Para abrir por completo el capó pulse la palanca 2 veces. Antes de circular, cerrar el capó. Para más información, consulte el manual de instrucciones.
