WBA51BH030CK77028

## Zustandsbericht

Inspection date: 6 Jul 2026  
**Protocol number: 46387414**  
Delivery date: 6 Jul 2026

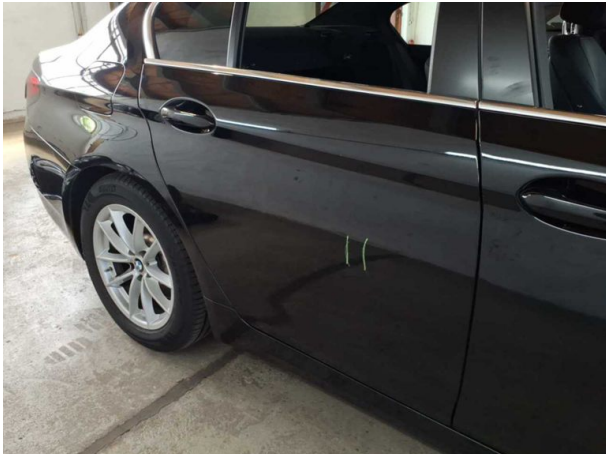
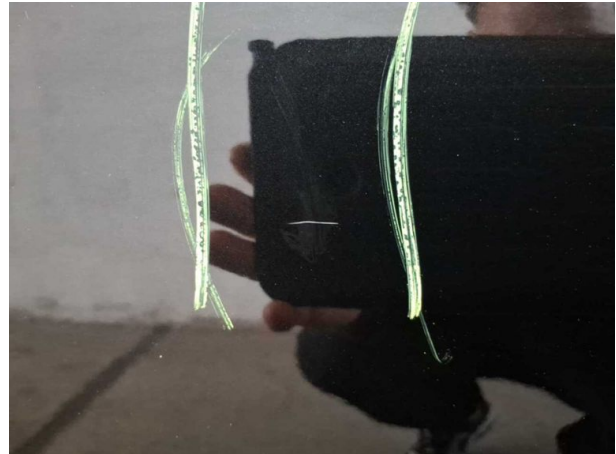
| No. | Component group | Description |
|---|---|---|
| 1 | Door - rear right side | Door - Scratch(es) - Cover / polish |

**Damage #1:** Door - rear right side: Door - Scratch(es) - Cover / polish

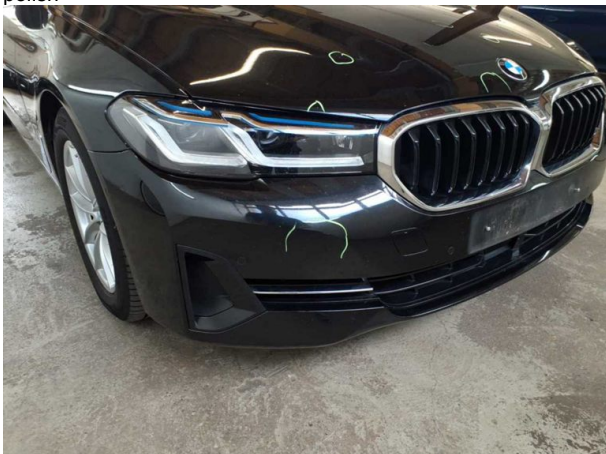
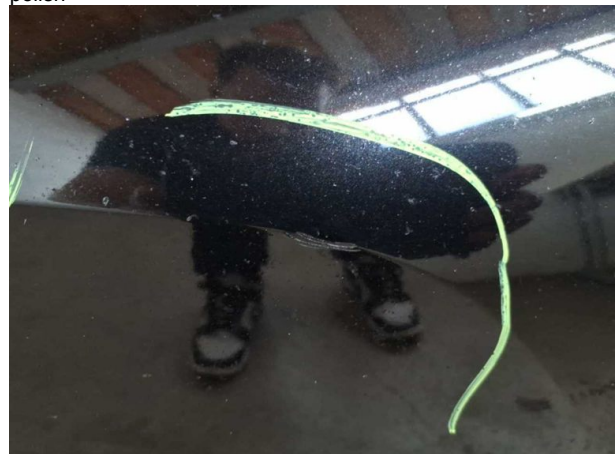
| No. | Component group | Description |
|---|---|---|
| 2 | Front bumper | Front bumper - Scratch(es) - Cover / polish |

**Damage #2:** Front bumper: Front bumper - Scratch(es) - Cover / polish

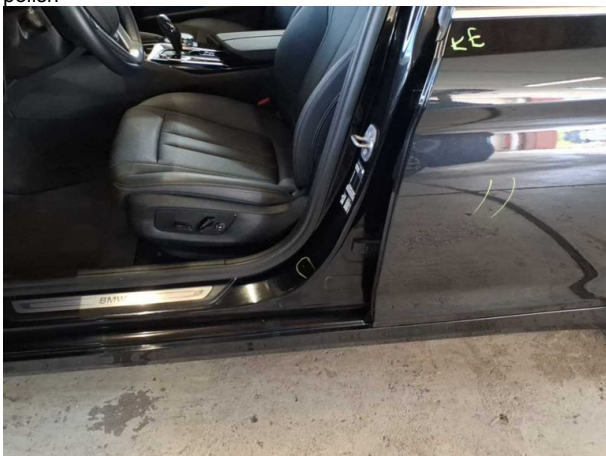
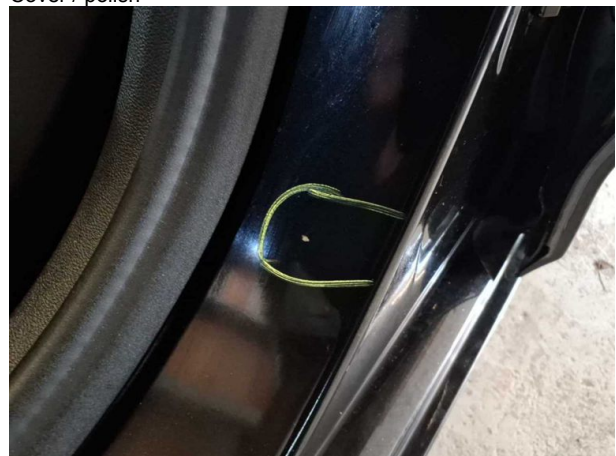
| No. | Component group | Description |
|---|---|---|
| 3 | Sill - left side | Sill - Scratch(es) - Cover / polish |

**Damage #3:** Sill - left side: Sill - Scratch(es) - Cover / polish

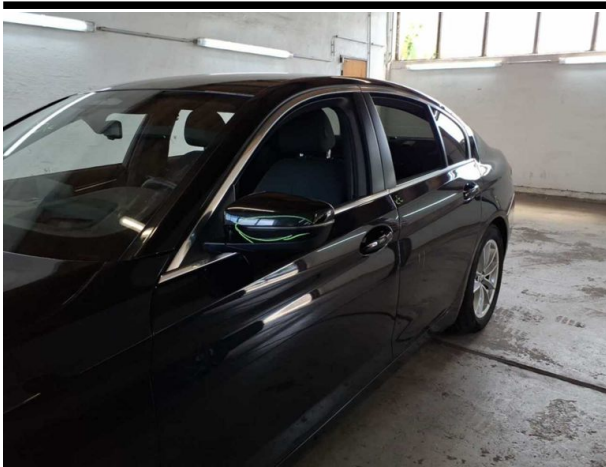
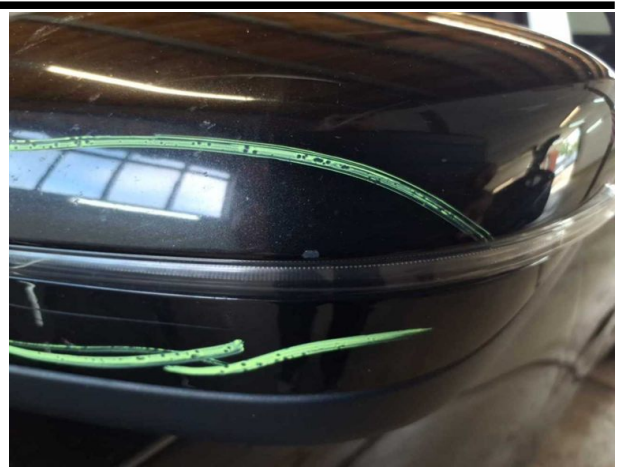
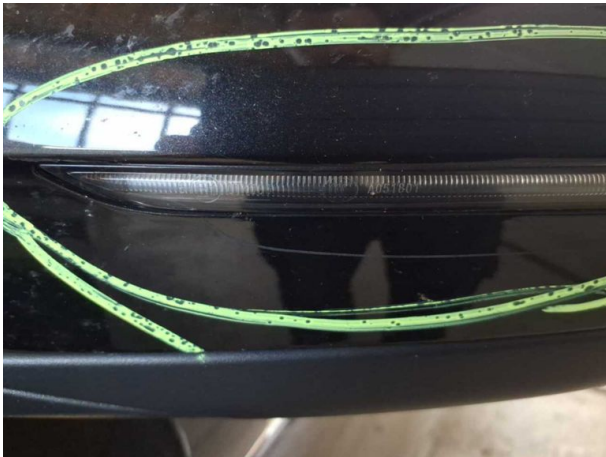
| No. | Component group | Description |
|---|---|---|
| 4 | Wing mirror - left side | Cap - Scratched - Smart repair |

**Damage #4:** Wing mirror - left side: Cap - Scratched - Smart repair

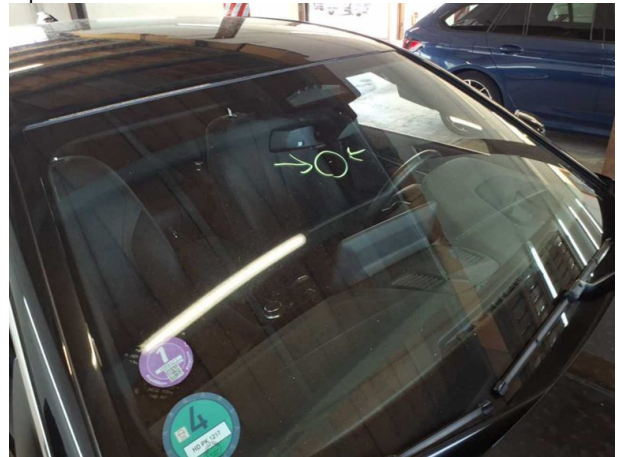
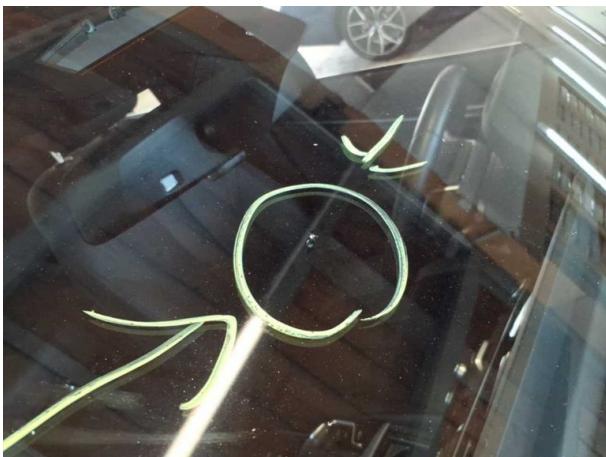
| No. | Component group | Description |
|---|---|---|
| 5 | Vehicle glazing | Windscreen - Stone chips - Replace |

**Damage #5:** Vehicle glazing: Windscreen - Stone chips - Replace

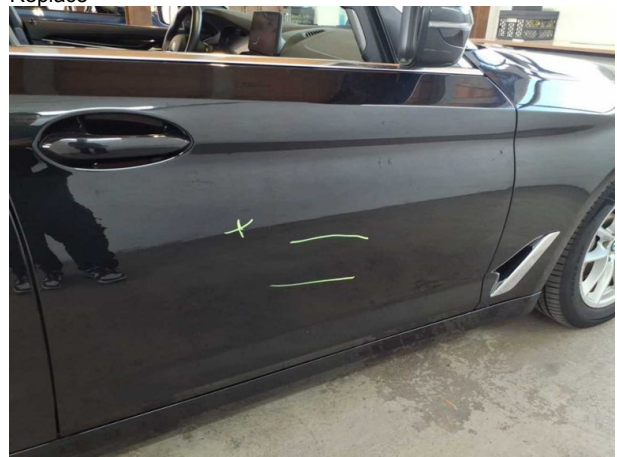
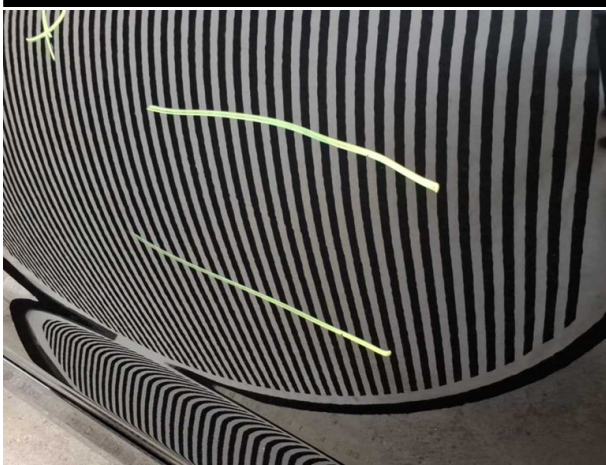
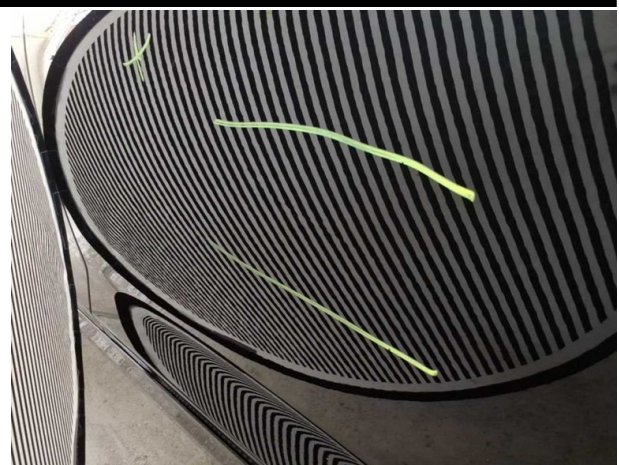
| No. | Component group | Description |
|---|---|---|
| 6 | Door - front right side | Door - Unprofessionally repaired - Repair and paint |

**Damage #6:** Door - front right side: Door - Unprofessionally repaired - Repair and paint

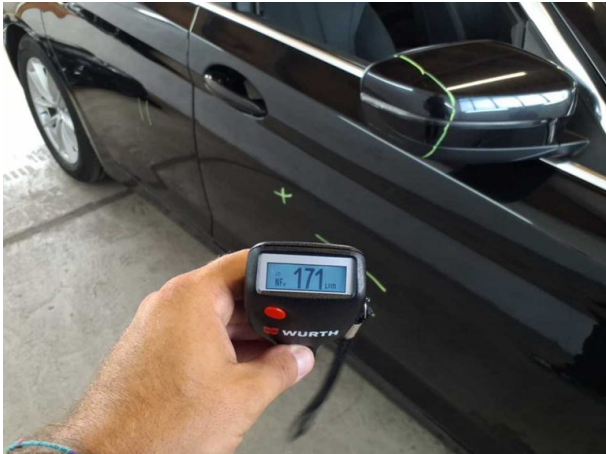
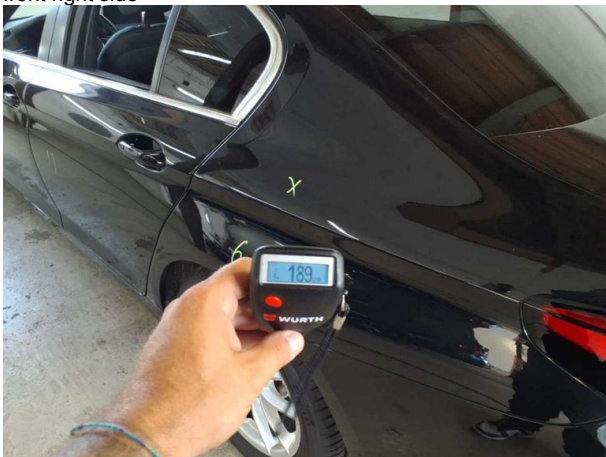
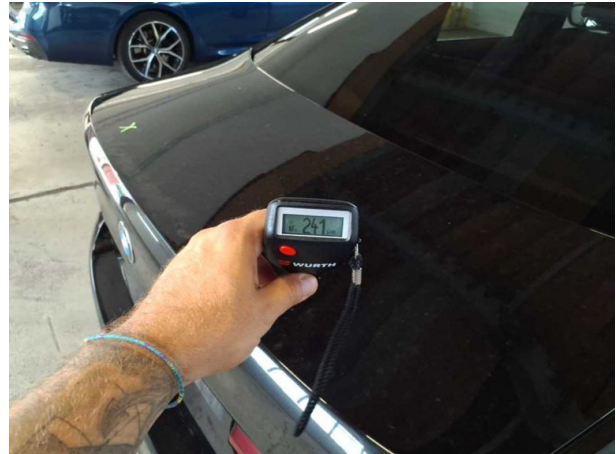
| No. | Location |
|---|---|
| 1 | Boot lid / rear door, Side panel - rear left side, Door - front right side |

Lackwerte geprüft, n.i.O

**Repainting 1:** Boot lid / rear door, Side panel - rear left side, Door - front right side

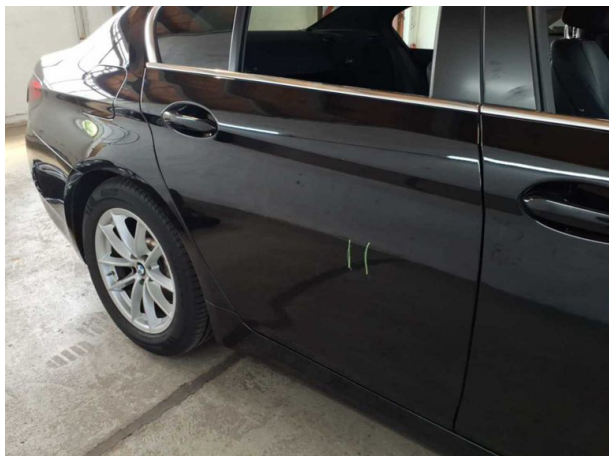
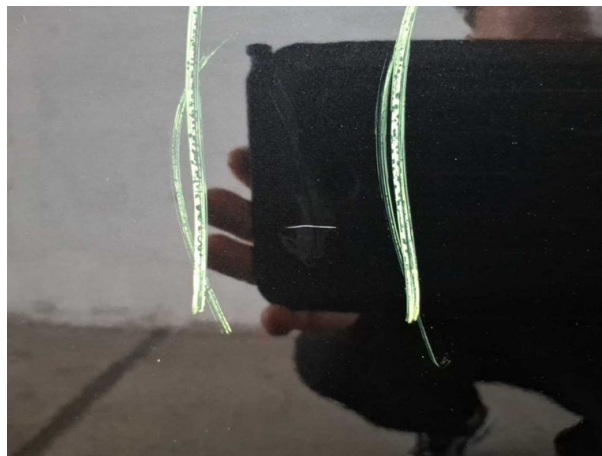
**Beschädigung #1:** Tür hinten rechts: Tür - Kratzer - auslegen / polieren

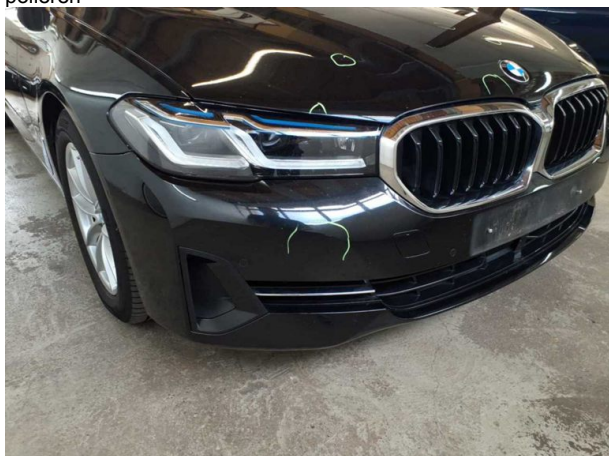
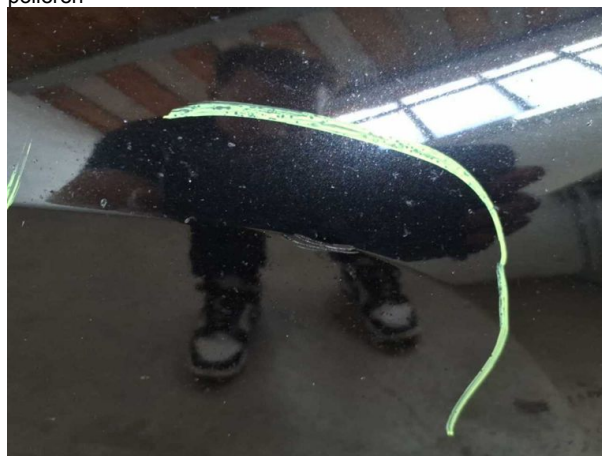
**Beschädigung #2:** Stossfänger vorn: Stossfänger vorn - Kratzer - auslegen / polieren

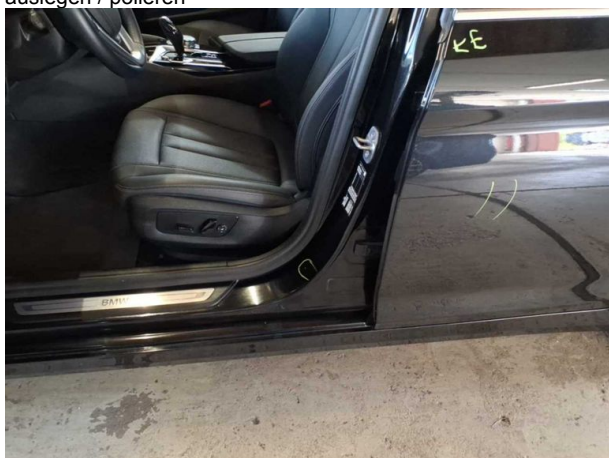
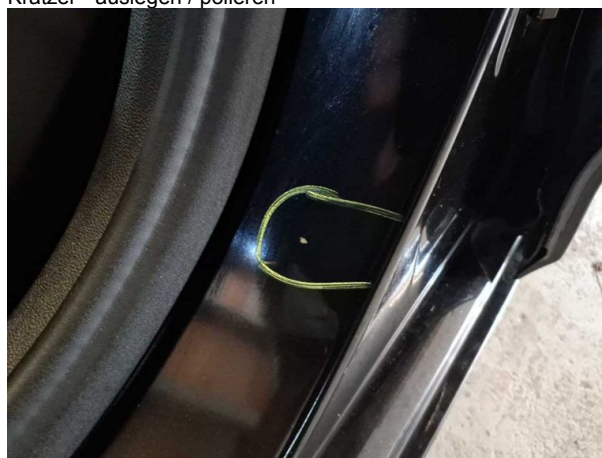
**Beschädigung #3:** Schweller links: Einstieg - Kratzer - auslegen / polieren

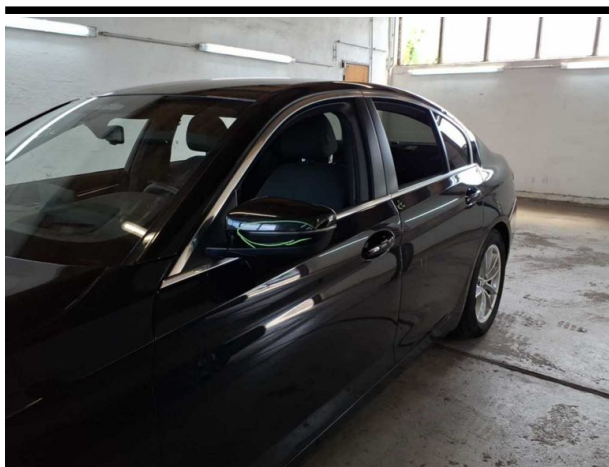
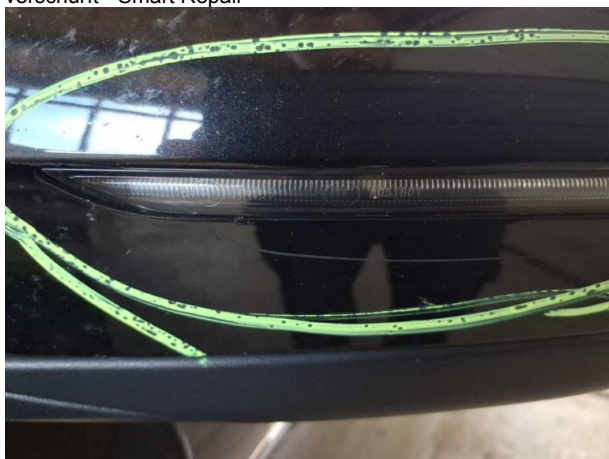
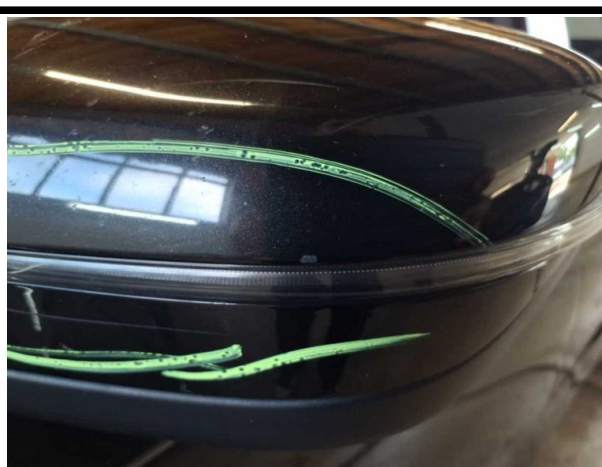
**Beschädigung #4:** Außenspiegel links: Abdeckkappe - verkratzt / verschürft - Smart Repair

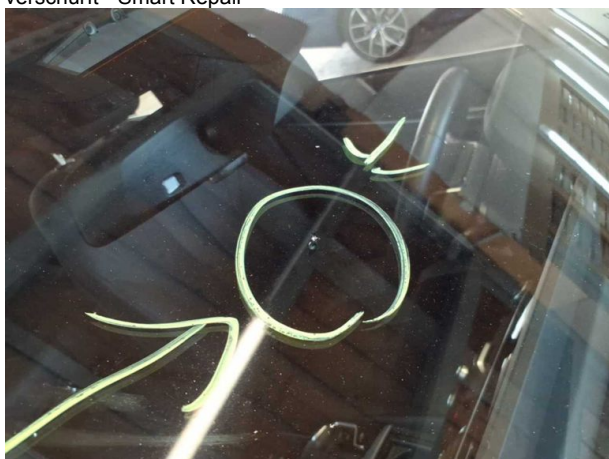
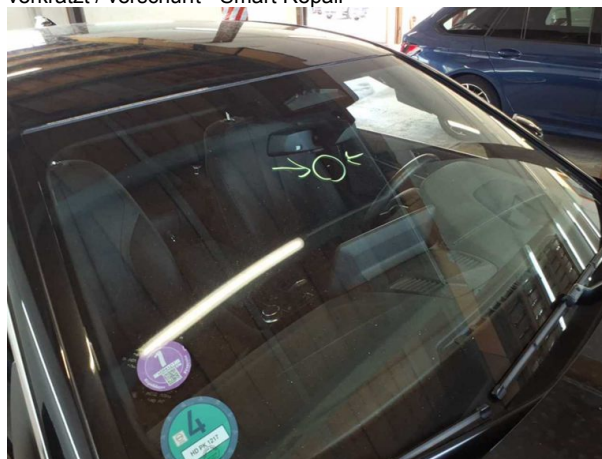
**Beschädigung #5:** Verglasung: Frontscheibe - Steinschlag - erneuern

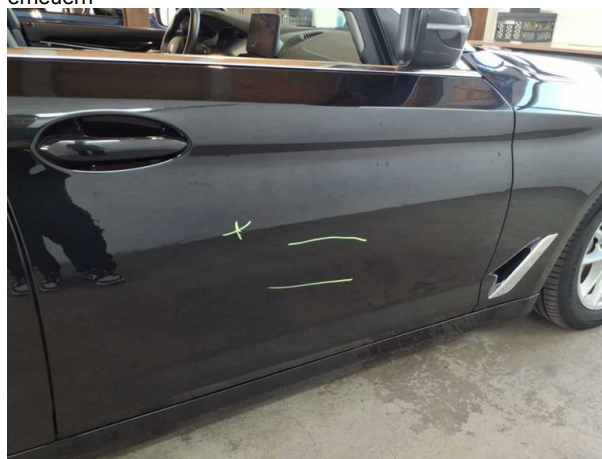
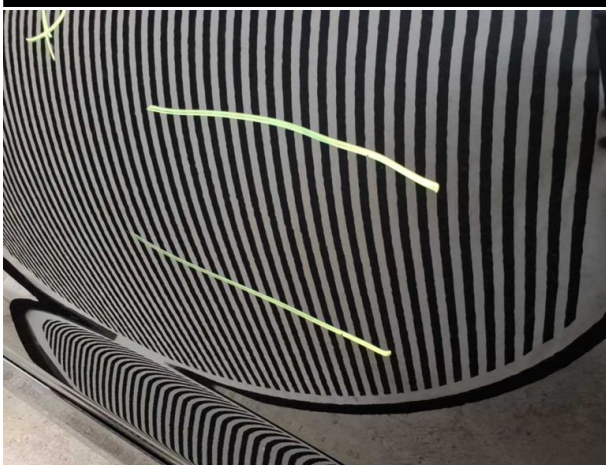
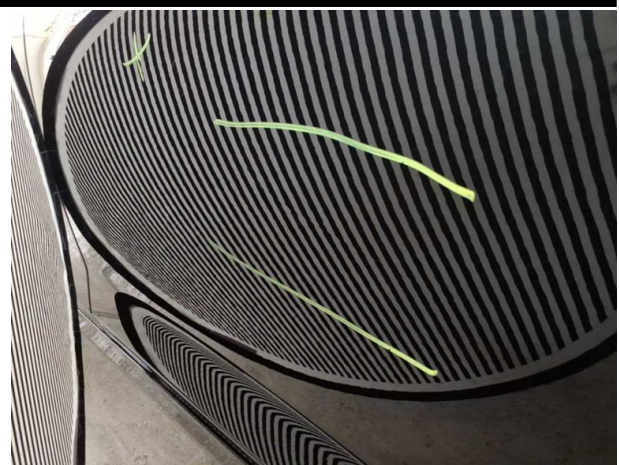
**Beschädigung #6:** Tür vorn rechts: Tür - nicht fachgerecht instandgesetzt - instandsetzen und lackieren

**Beschädigung #6:** Tür vorn rechts: Tür - nicht fachgerecht  
instandgesetzt - instandsetzen und lackieren

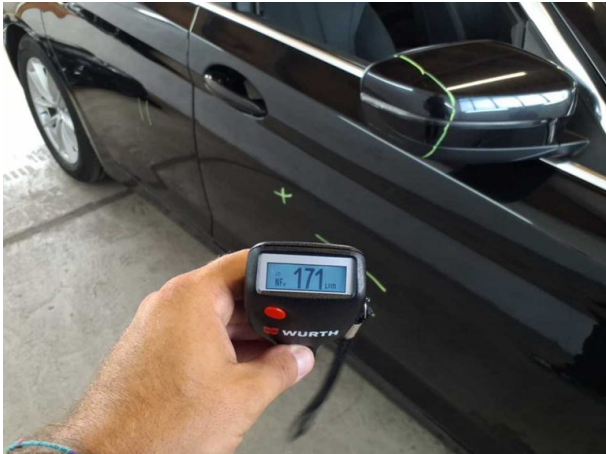
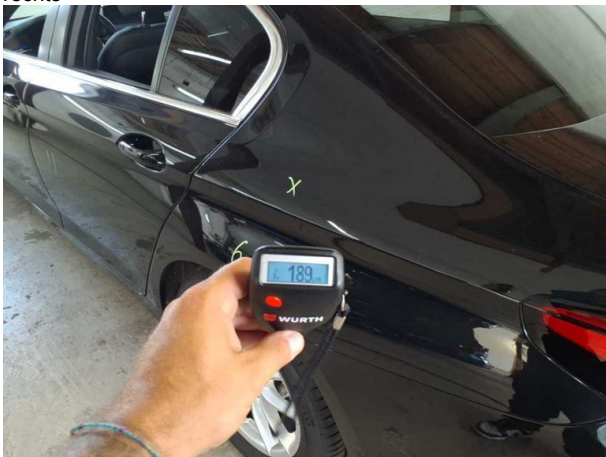
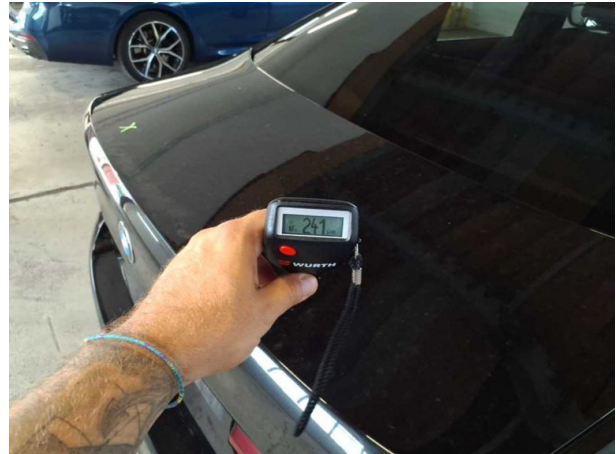
Lackwerte geprüft, n.i.O

**Nachlackierung 1:** Heckklappe/-tür, Seitenwand links, Tür vorne rechts
