## Vehicle details

Operator		Inspection condition	sufficient
License number		Mileage (Read)	87,757 km
Manufacturer	Volvo	Next maintenance in	26,300 km
Type / Model	XC60 T6 AWD Recharge Essential Auto Sports Utility Vehicle5-türig 1969 ccm 350 PS / 257 KW Elektrisch 8-Gang Automatik	Main inspection	
Vehicle Identification number	LYVUZH1V0PB242736	Power / Engine displacement	257 kW / 1,969 ccm
First registration	7 Feb 2023	Upholstery/Colour	Leather / Black
Last maintenance		Paintwork	Black
Fuel type	Hybrid P / E ext. charg.	Gearbox	Automatic

## Zustandsbericht

Inspection date: 17 Jun 2026  
**Protocol number: 46159376**

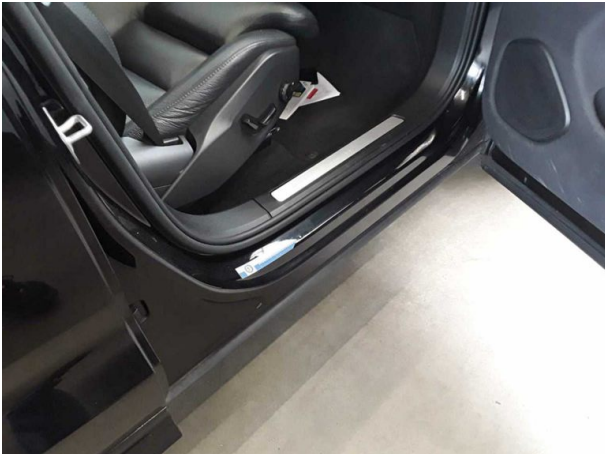
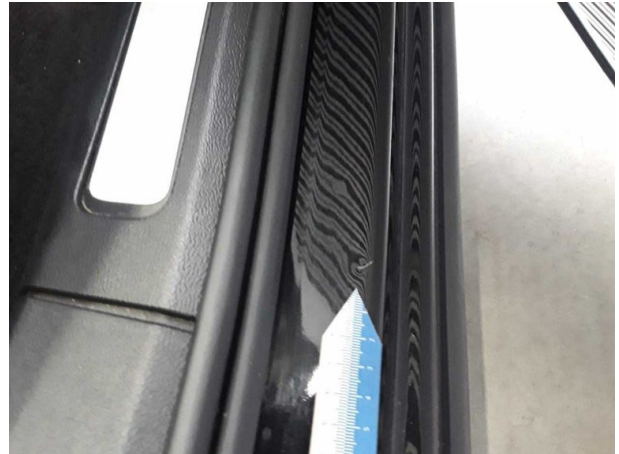
No.	Component group	Description
1	Sill - right side	Sill - dent(s) - Smart repair
2	Rear bumper	Spoiler - Scratch(es) - Smart repair
3	Door - front left side	Door edge - Scratched - Smart repair
4	Front bumper	Front bumper - Scratched - Smart repair
5	2nd wheel set	1 alloy rim - Scratched - Loss in value
6	Trim / covers	Door trim - rear right side - Broken / torn - Replace

**Damage #1:** Sill - right side: Sill - dent(s) - Smart repair

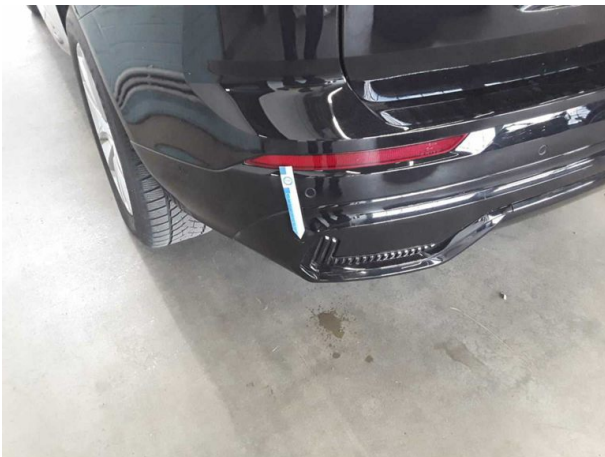
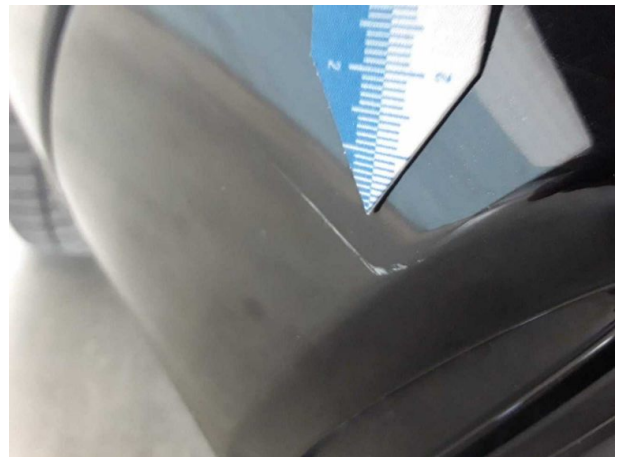
**Damage #2:** Rear bumper: Spoiler - Scratch(es) - Smart repair

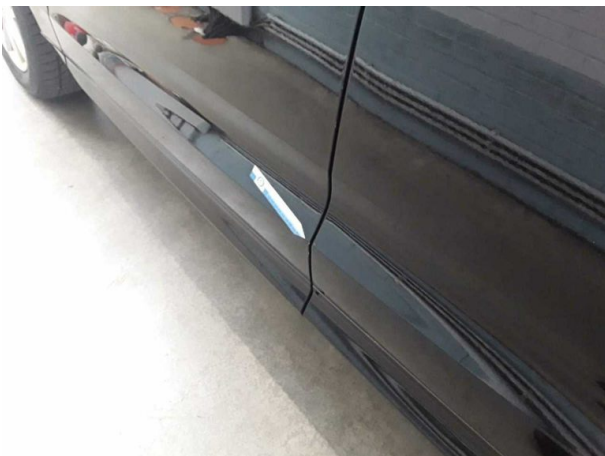
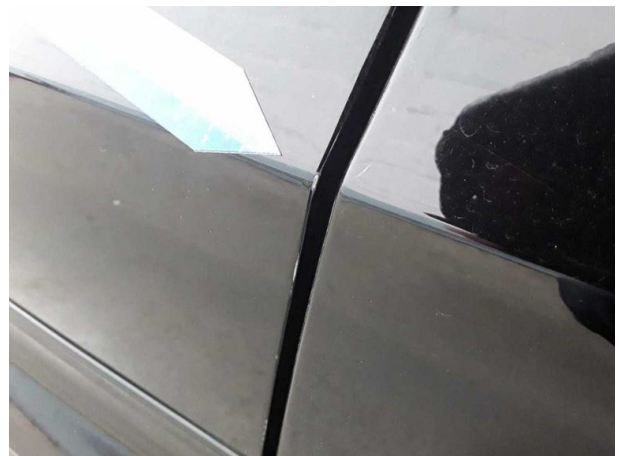
**Damage #3:** Door - front left side: Door edge - Scratched - Smart repair

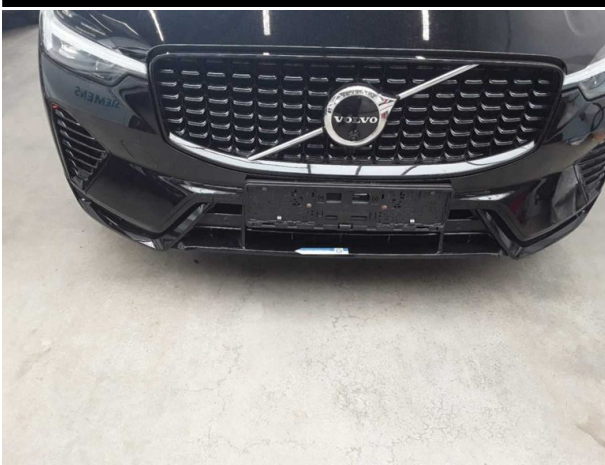
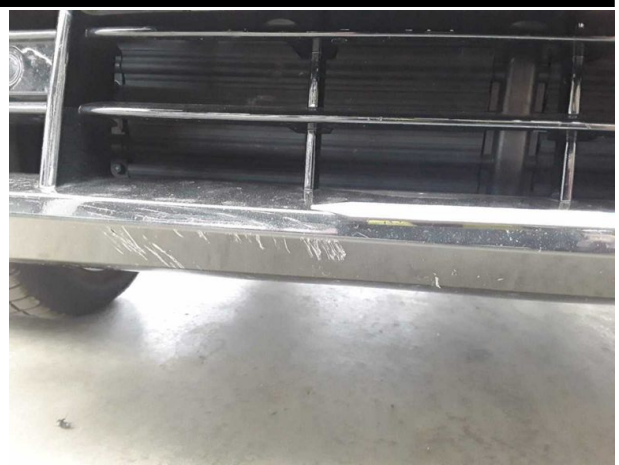
**Damage #4:** Front bumper: Front bumper - Scratched - Smart repair

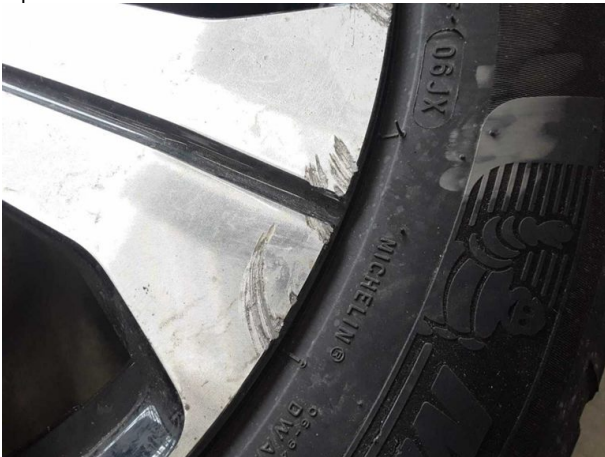
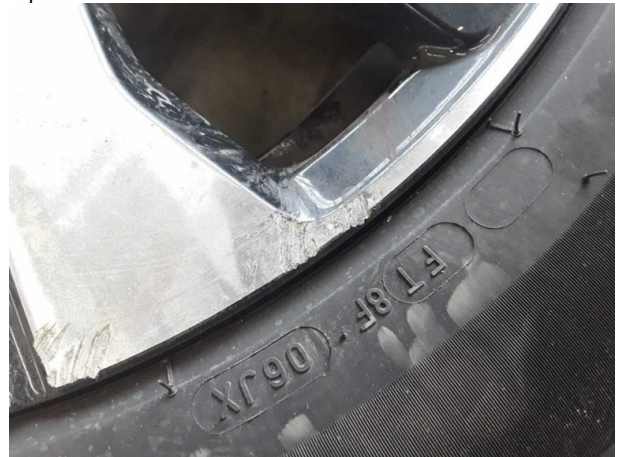
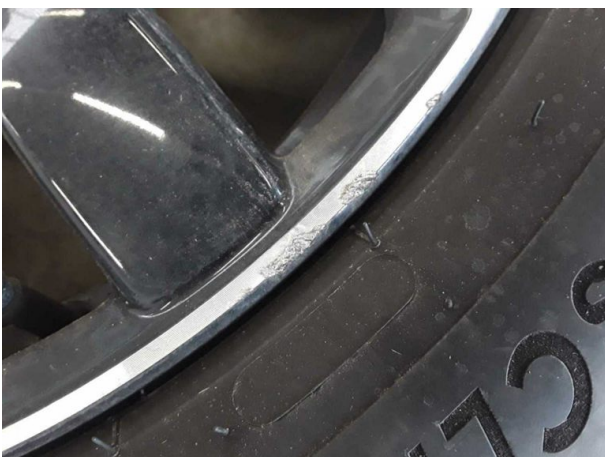
**Damage #5:** 2nd wheel set: 1 alloy rim - Scratched - Loss in value

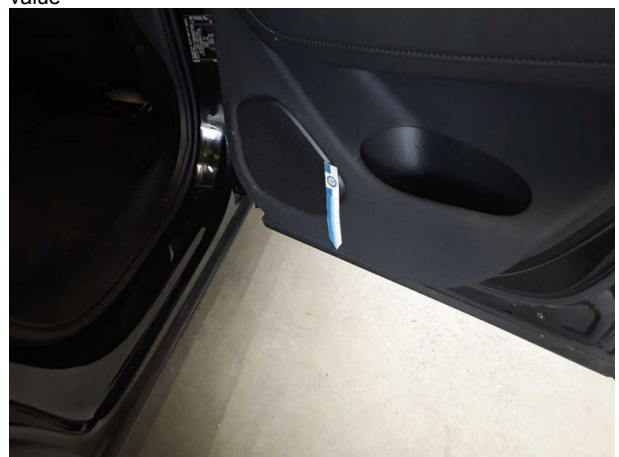
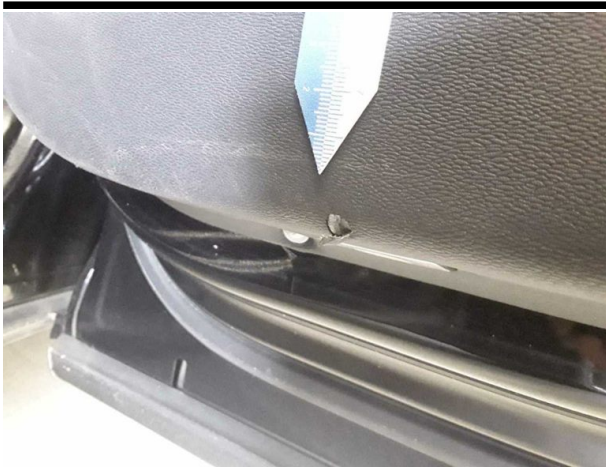
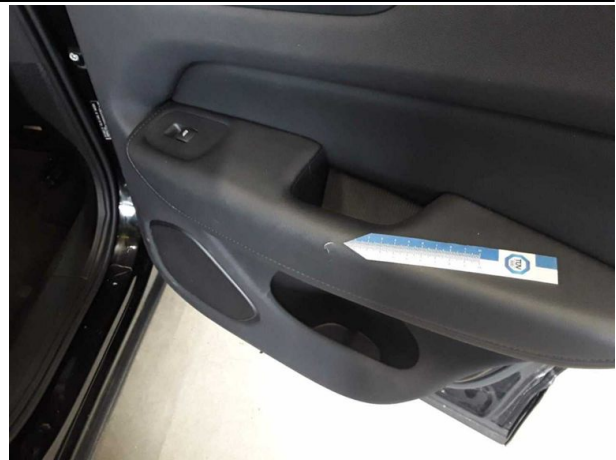
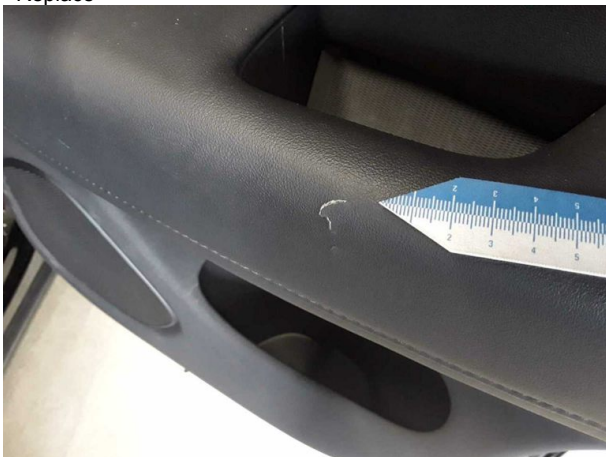
**Damage #6:** Trim / covers: Door trim - rear right side - Broken / torn - Replace

**Damage #6:** Trim / covers: Door trim - rear right side - Broken / to...  
- Replace

**Damage #6:** Trim / covers: Door trim - rear right side - Broken /  
torn - Replace

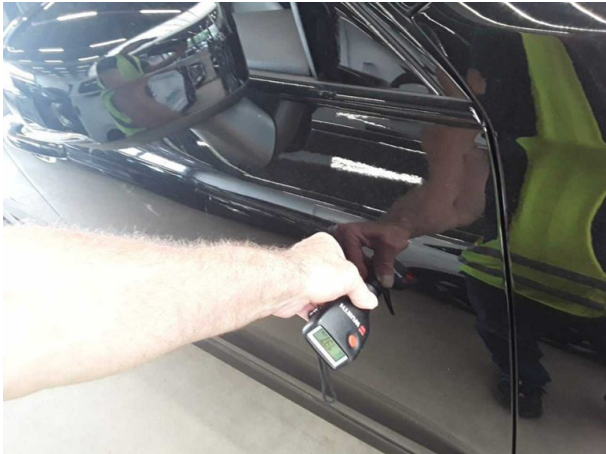
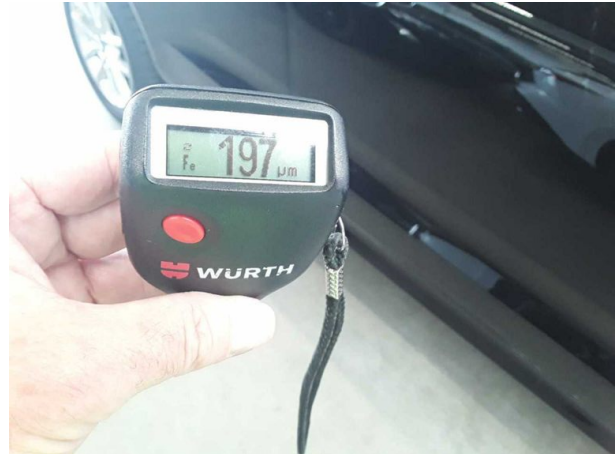
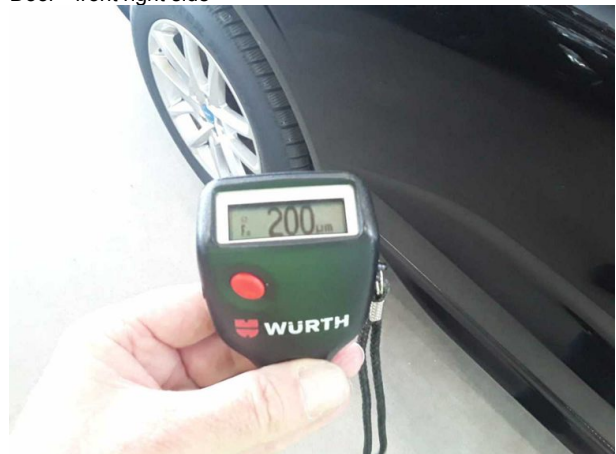
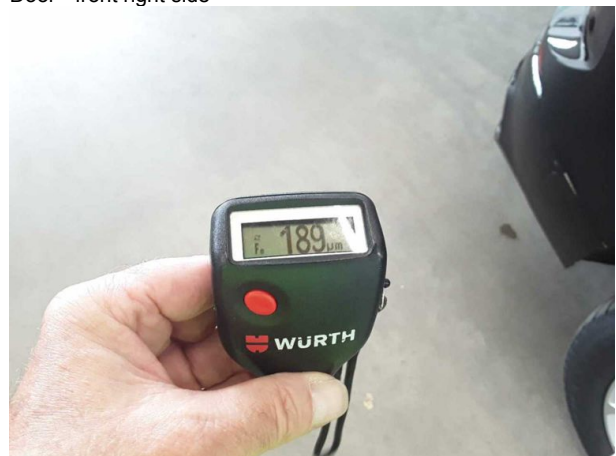
No.	Location
1	Side panel - rear right side, Door - rear right side, Door - front right side, Professionally carried out, Invoice of repair done Non-existent

**Repainting 1:** Side panel - rear right side, Door - rear right side, Door - front right side

**Repainting 1:** Side panel - rear right side, Door - rear right si...  
Door - front right side

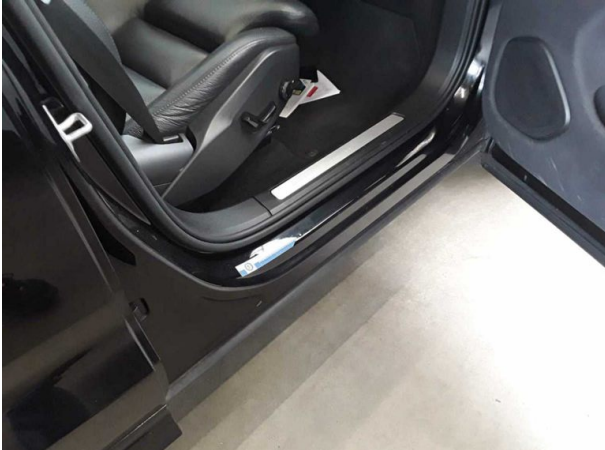
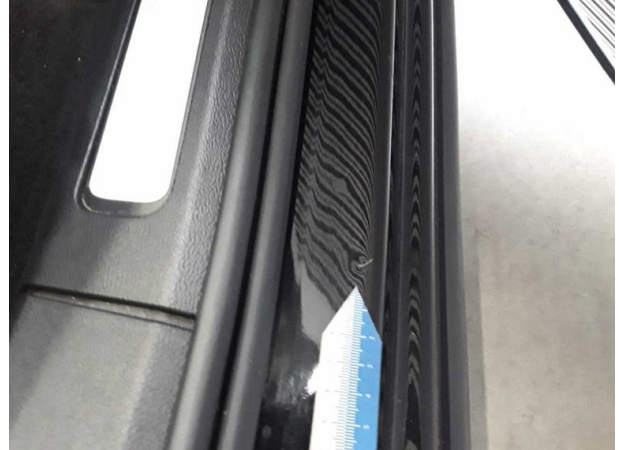
**Beschädigung #1:** Schweller rechts: Einstieg - Delle(n) - Smart Repair

**Beschädigung #1:** Schweller rechts: Einstieg - Delle(n) - Sm...  
Repair

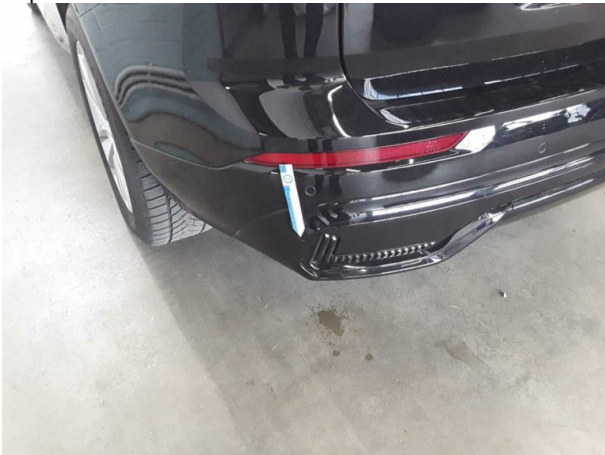
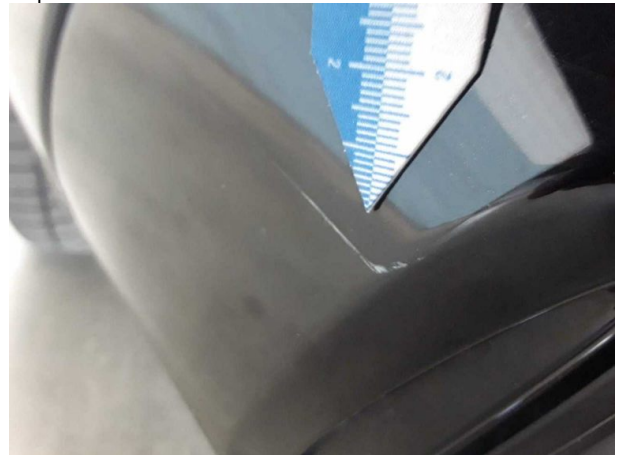
**Beschädigung #2:** Stossfänger hinten: Spoiler - Kratzer - Smart Repair

**Beschädigung #2:** Stossfänger hinten: Spoiler - Kratzer -  
Smart Repair

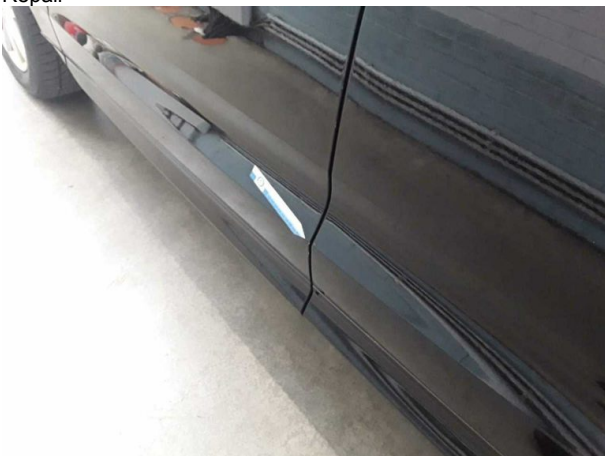
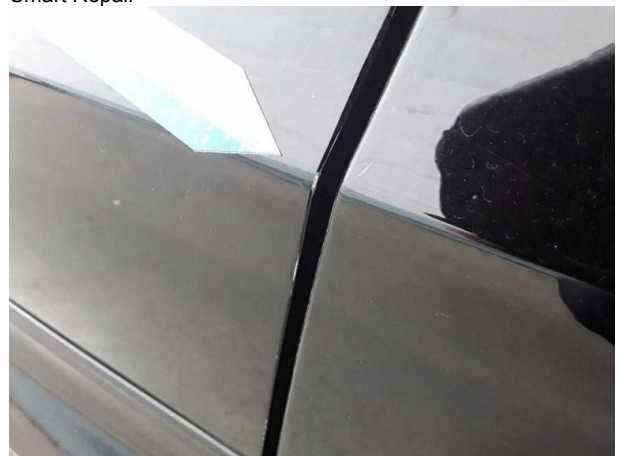
**Beschädigung #3:** Tür vorn links: Türkante - verkratzt / verschürf...  
Smart Repair

**Beschädigung #3:** Tür vorn links: Türkante - verkratzt /  
verschürft - Smart Repair

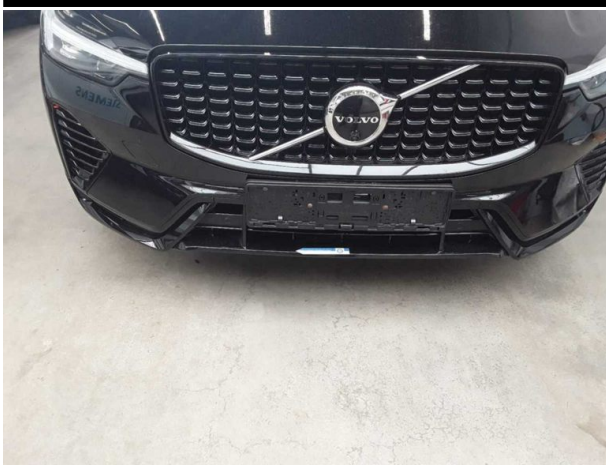
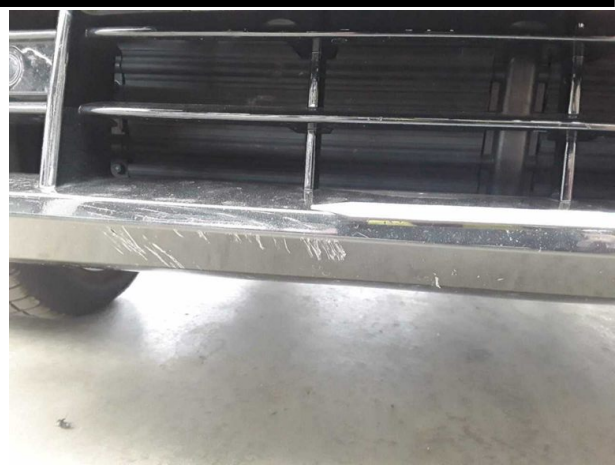
**Beschädigung #4:** Stossfänger vorn: Stossfänger vorn - verkratzt / verschürft - Smart Repair

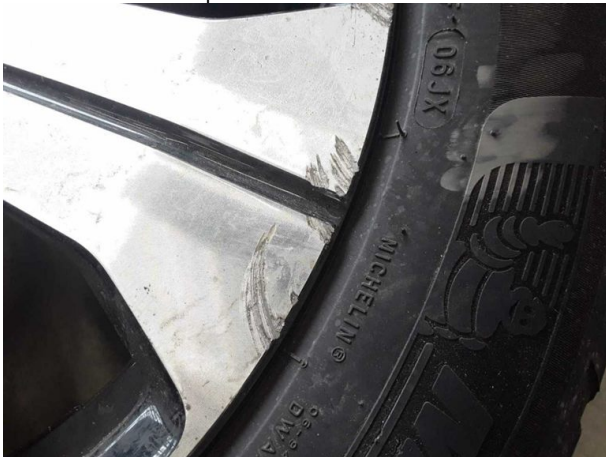
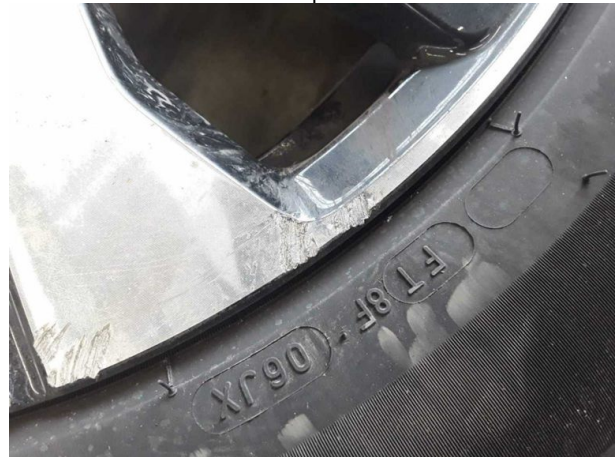
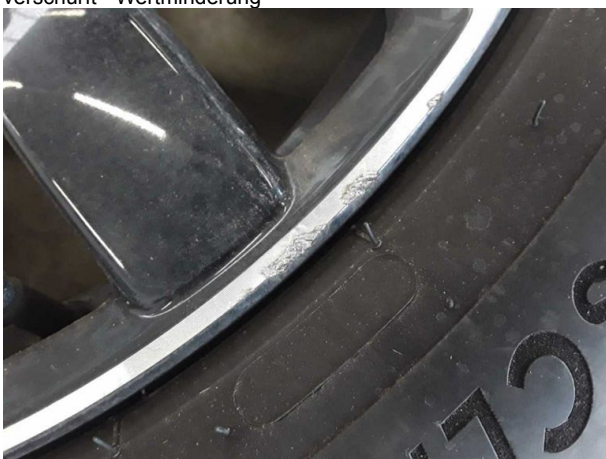
**Beschädigung #5:** 2.Radsatz: 1 Leichtmetallfelge - verkratzt / verschürft - Wertminderung

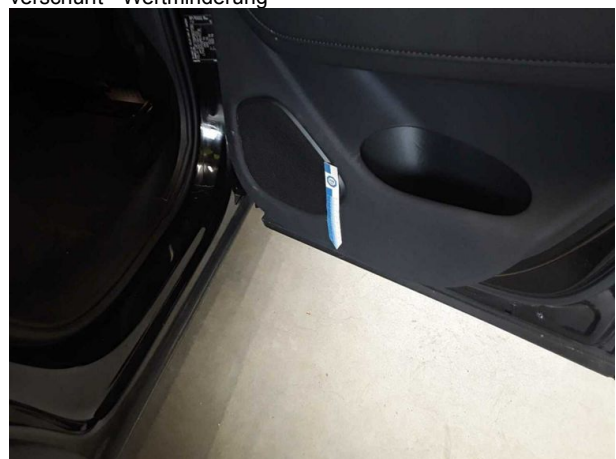
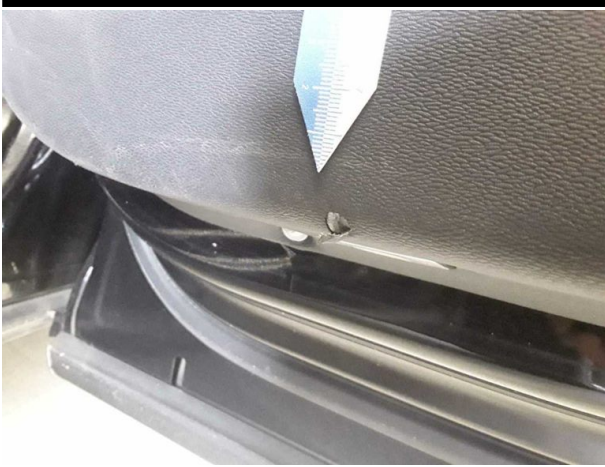
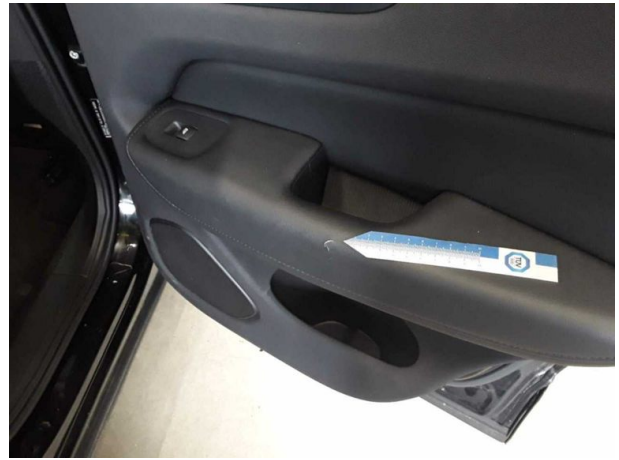
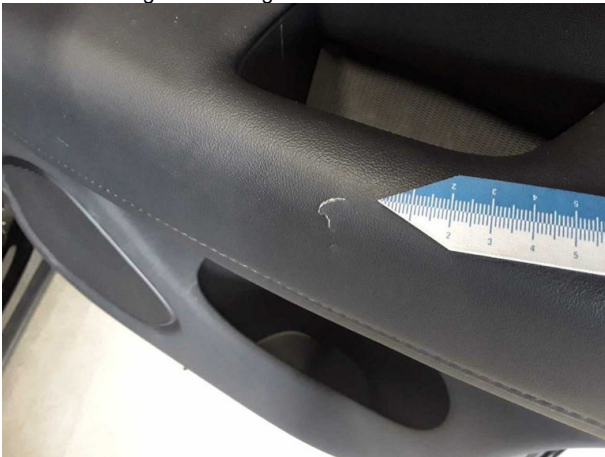
**Beschädigung #6:** Verkleidungen/Abdeckungen:  
Türverkleidung hinten rechts - gebrochen / gerissen - erneuern

**Beschädigung #6:** Verkleidungen/Abdeckungen: Türverkleidung hinten rechts - gebrochen / gerissen - erneuern

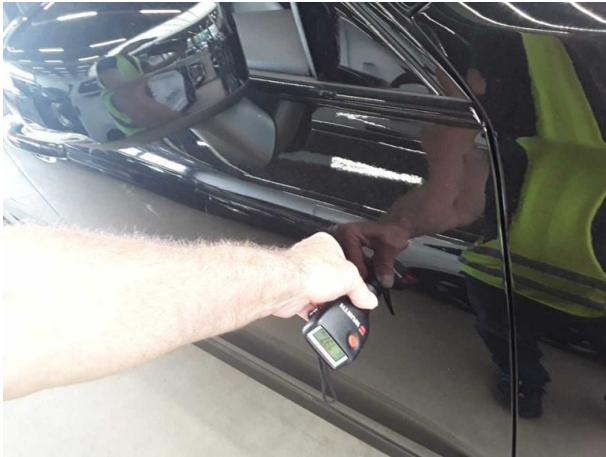
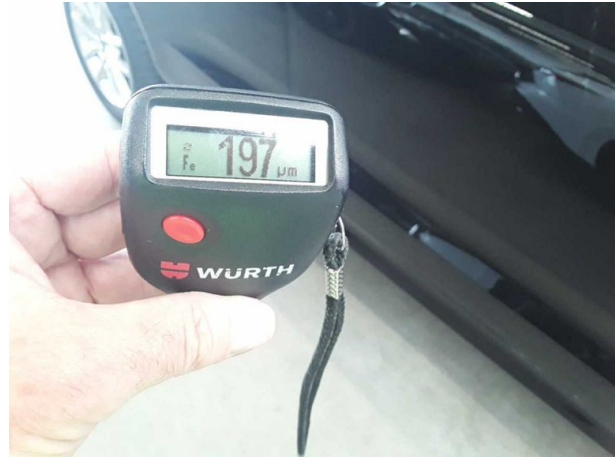
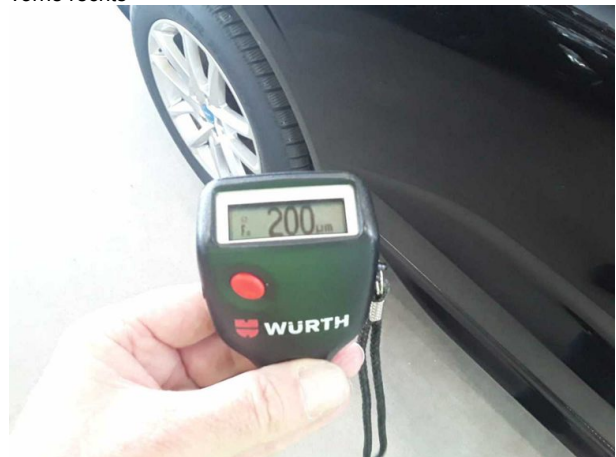
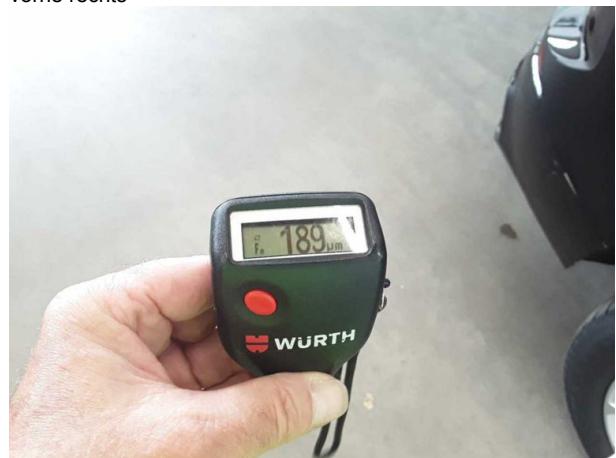
Nr.	Ort
1	Seitenwand rechts, Tür hinten rechts, Tür vorne rechts, fachgerecht ausgeführt, Reparaturrechnung nicht vorhanden

**Nachlackierung 1:** Seitenwand rechts, Tür hinten rechts, Tür vorne rechts
