## Zustandsbericht

| Kunde : | Allane SE | Amtl. Kennzeichen : | WI-MM 706E |
| Berichtsnummer : | 0000000926987-DE613 | | |

#### BMW iX3 (G08E/G08F)(07.2020->) Impressive

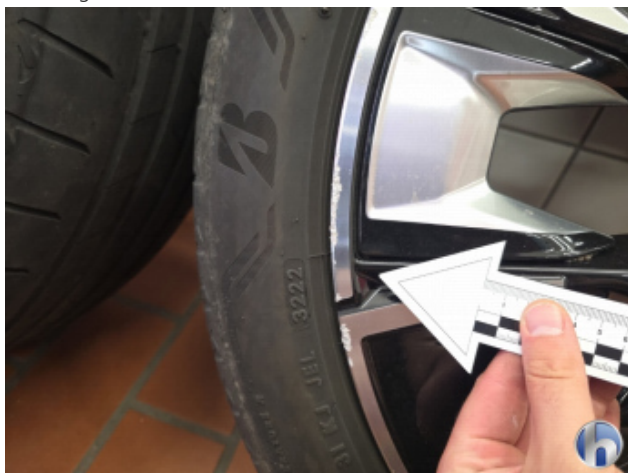
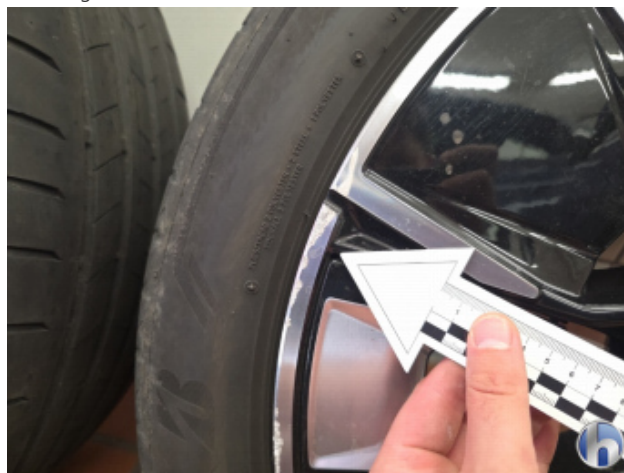
| | Bauteil | Schaden | Rep.-Art |
|---|---|---|---|
| 1. | Felge Vorne - Links | Kratzer | Smart Repair |

1. Felge Vorne - Links  
Kratzer - Smart Repair

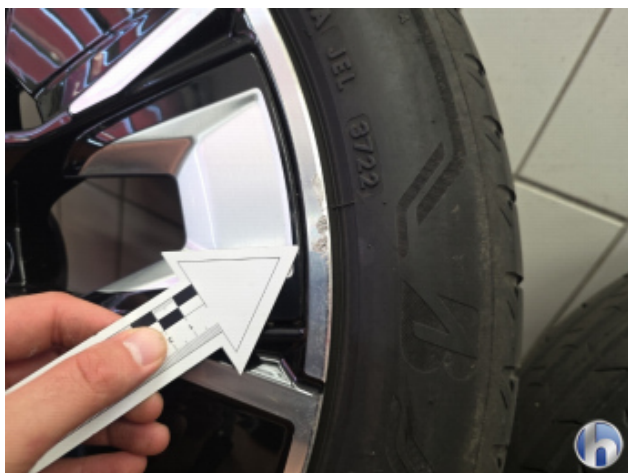
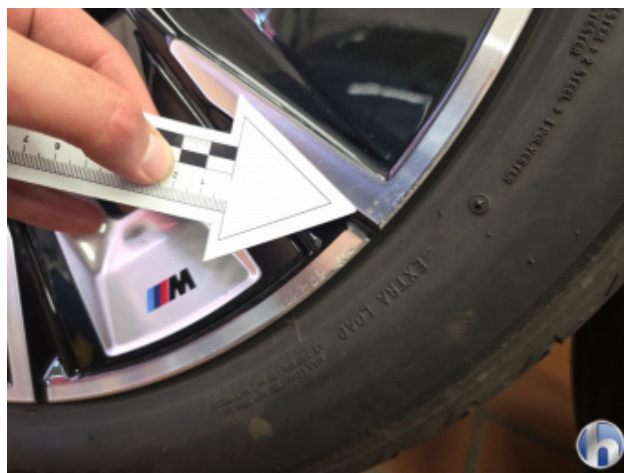
| | Bauteil | Schaden | Rep.-Art |
|---|---|---|---|
| 2. | Felge Hinten - Links | Kratzer | Smart Repair |

2. Felge Hinten - Links  
Kratzer - Smart Repair

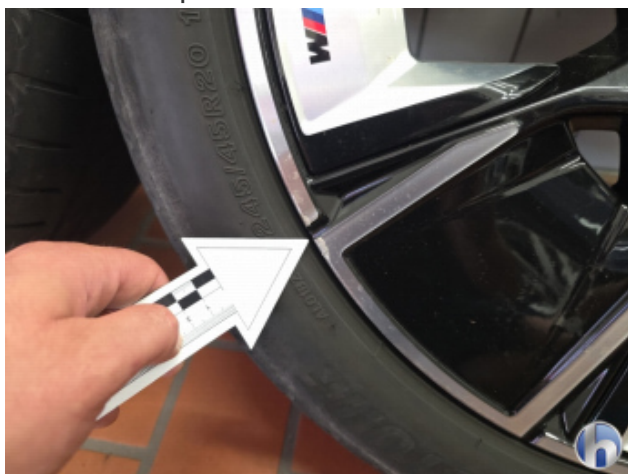
| | Bauteil | Schaden | Rep.-Art |
|---|---|---|---|
| 3. | Felge Vorne - Rechts | Kratzer | Smart Repair |

3. Felge Vorne - Rechts  
Kratzer - Smart Repair

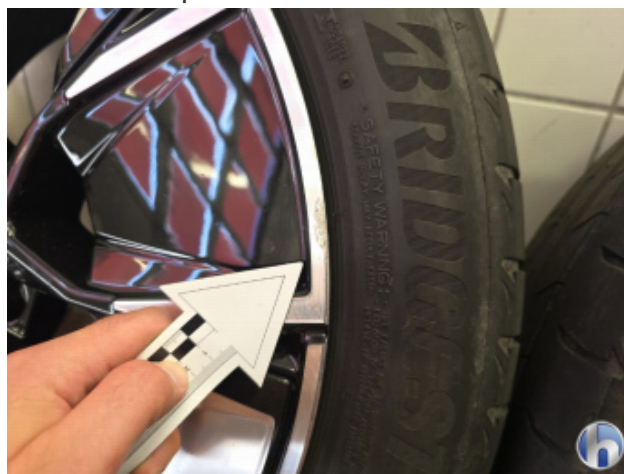
| | Bauteil | Schaden | Rep.-Art |
|---|---|---|---|
| 4. | Felge Hinten - Rechts | Kratzer | Smart Repair |

4. Felge Hinten - Rechts  
Kratzer - Smart Repair

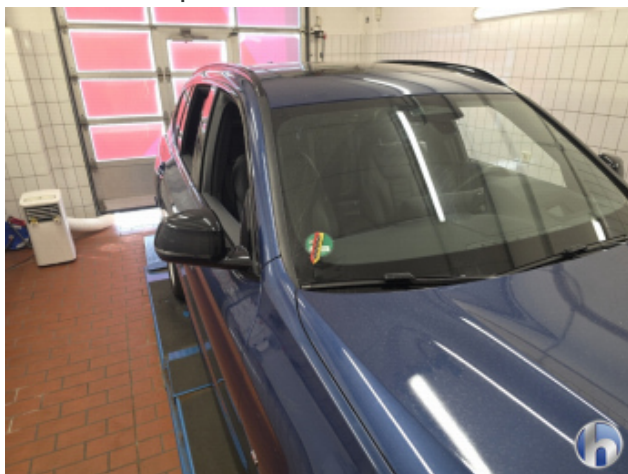
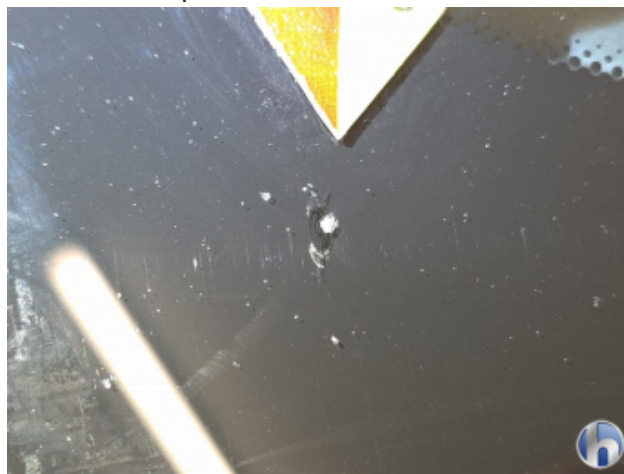
| | Bauteil | Schaden | Rep.-Art |
|---|---|---|---|
| 5. | Windschutzscheibe | Riss | Erneuern |

5. Windschutzscheibe  
Riss - Erneuern

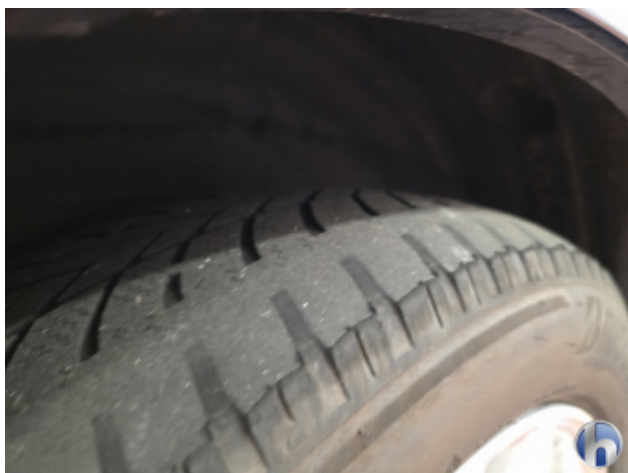
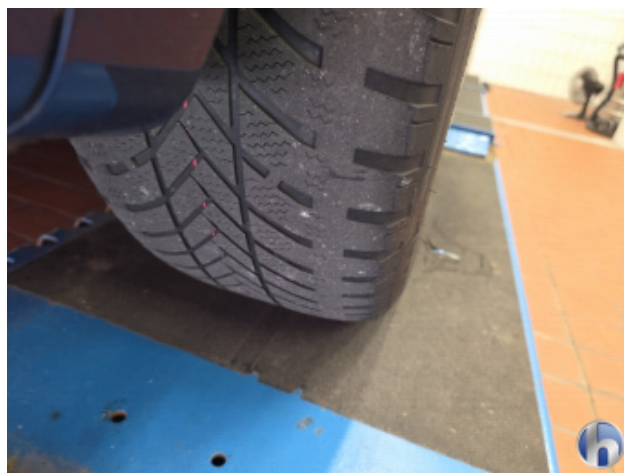
| Montierte Bereifung | | |
|---|---|---|
| 2. Achse - rechts / Zust. | Bridgestone | 245/50/R19/105V 2 mm |

| | Bauteil | Schaden | Rep.-Art |
|---|---|---|---|
| 6. | Reifen Hinten - Rechts | Nicht Verkehrssicher | Erneuern |

6. Reifen Hinten - Rechts  
**Nicht Verkehrssicher - Erneuern**

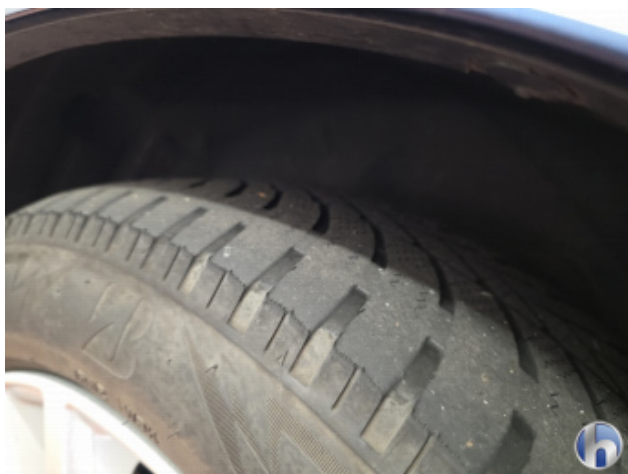
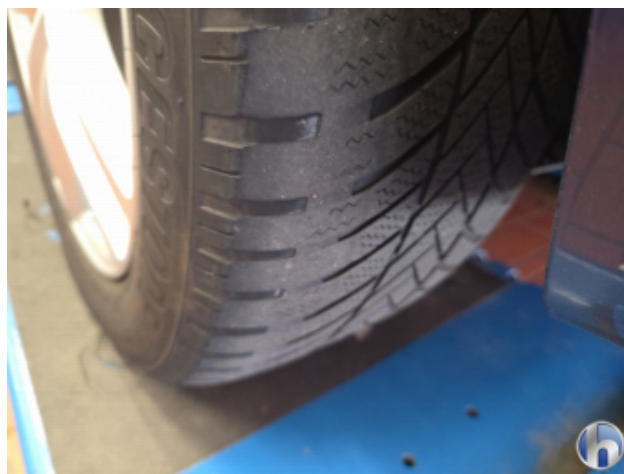
| Montierte Bereifung | | |
|---|---|---|
| 2. Achse - links / Zust. | Bridgestone | 245/50/R19/105V 2 mm |

| | Bauteil | Schaden | Rep.-Art |
|---|---|---|---|
| 7. | Reifen Hinten - Links | Nicht Verkehrssicher | Erneuern |

7. Reifen Hinten - Links  
**Nicht Verkehrssicher - Erneuern**

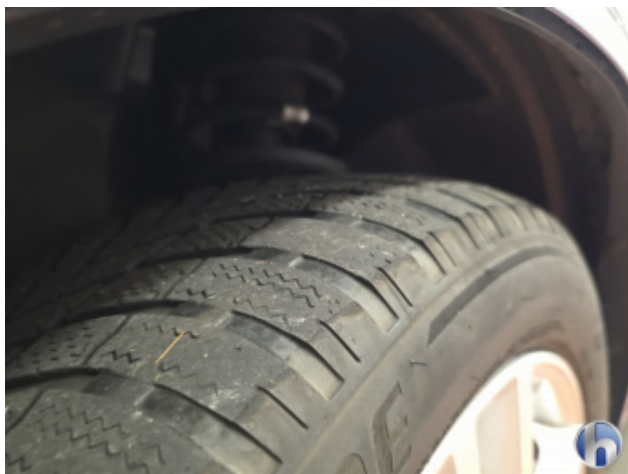
| Montierte Bereifung | | |
|---|---|---|
| 1. Achse - links / Zust. | Bridgestone | 245/50/R19/105V 3 mm |

| | Bauteil | Schaden | Rep.-Art |
|---|---|---|---|
| 8. | Reifen Vorne - Links | Nicht Verkehrssicher | Erneuern |

8. Reifen Vorne - Links  
**Nicht Verkehrssicher - Erneuern**

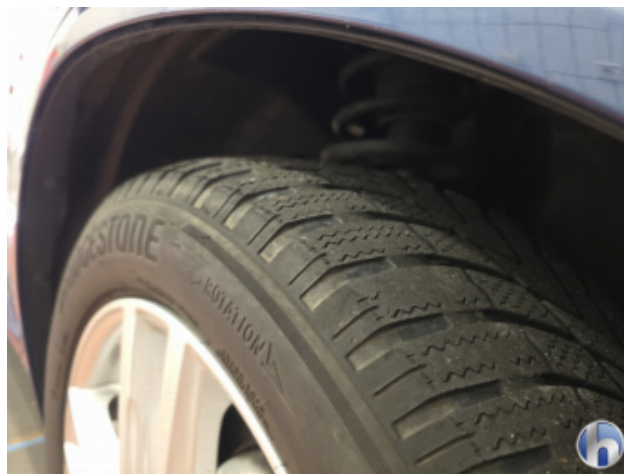
| Montierte Bereifung | | |
|---|---|---|
| 1. Achse - rechts / Zust. | Bridgestone | 245/50/R19/105V 3 mm |

| | Bauteil | Schaden | Rep.-Art |
|---|---|---|---|
| 9. | Reifen Vorne - Rechts | Nicht Verkehrssicher | Erneuern |

9. Reifen Vorne - Rechts  
**Nicht Verkehrssicher - Erneuern**
