# Zustandsbericht

Protokollnummer: 44114760  
Auftrags-Nr / Referenz: 21804888  
Besichtigungsdatum: 24.02.2026

| Hersteller / Modell | Volvo XC60 B4 B Core | | |
| Kennzeichen | HH-LH 522 | Fahrgestellnummer | LYVUZK9V0RB797884 |

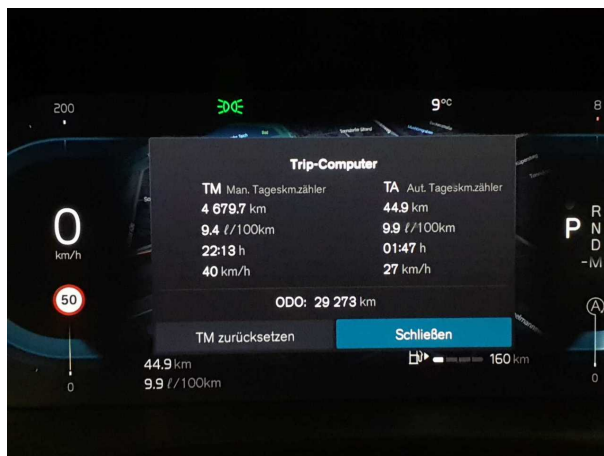
**Abbildung 10: Laufleistung**

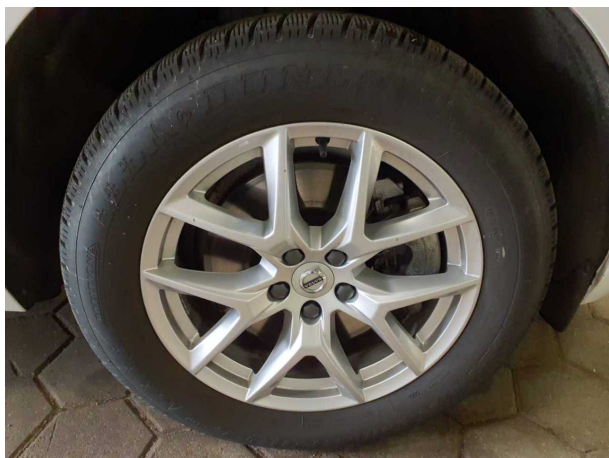
**Abbildung 13:** Montierte Bereifung

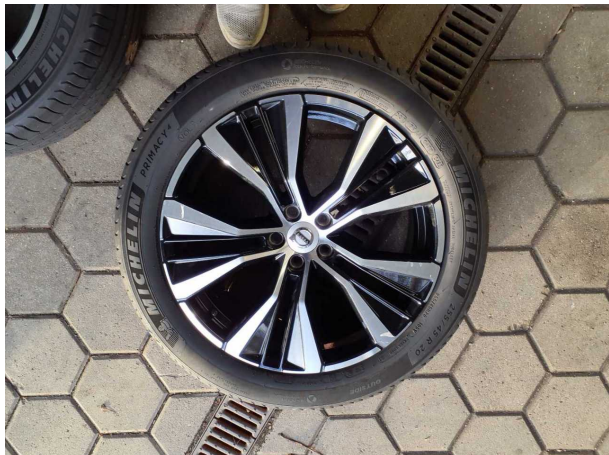
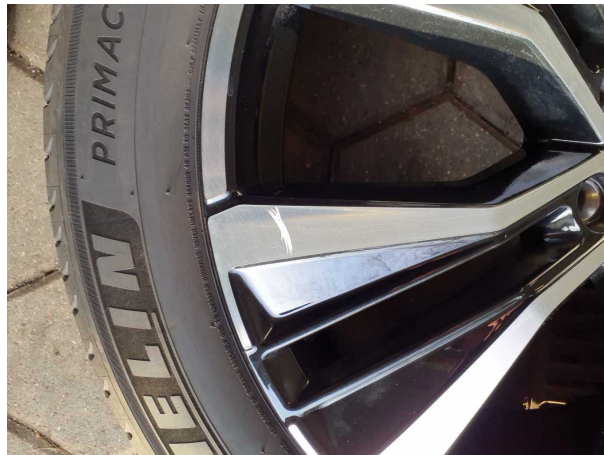
| Nr. | Bauteilgruppe | Beschreibung |
|---|---|---|
| 1 | 2.Radsatz | 1 Leichtmetallfelge - verkratzt / verschürft - Wertminderung |

**Beschädigung #1:** 2.Radsatz: 1 Leichtmetallfelge - verkratzt / verschürft - Wertminderung

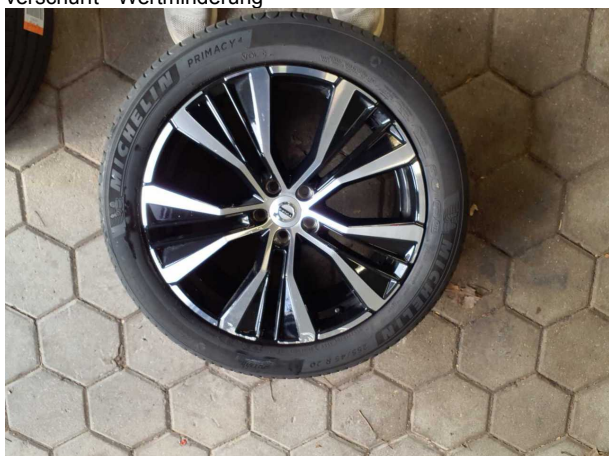
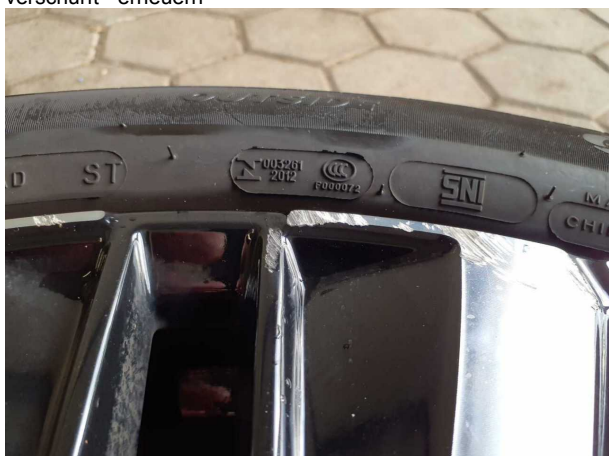
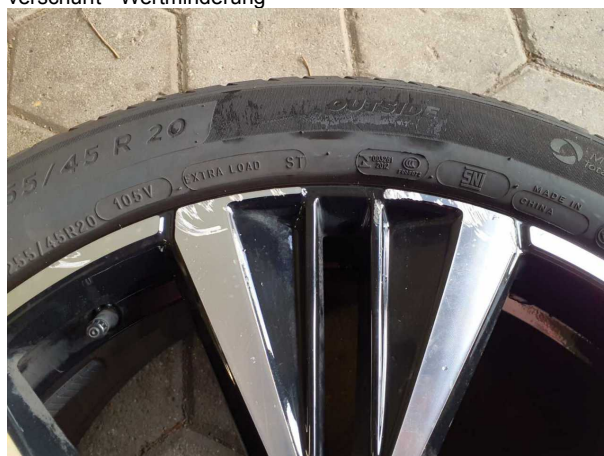
| Nr. | Bauteilgruppe | Beschreibung |
|---|---|---|
| 2 | 2.Radsatz | 1 Leichtmetallfelge - verkratzt / verschürft - erneuern |

**Beschädigung #2:** 2.Radsatz: 1 Leichtmetallfelge - verkratzt / verschürft - erneuern
