## Vehicle details

## Zustandsbericht

**TÜV SÜD Auto Service GmbH**  
Römeräcker 1  
76351 Linkenheim - Hochstetten

Inspection date: 7 Jul 2026  
**Protocol number: 46357779**  
Delivery date: 7 Jul 2026

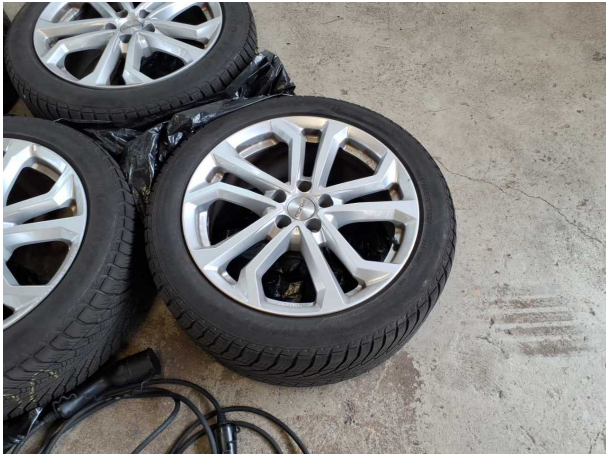
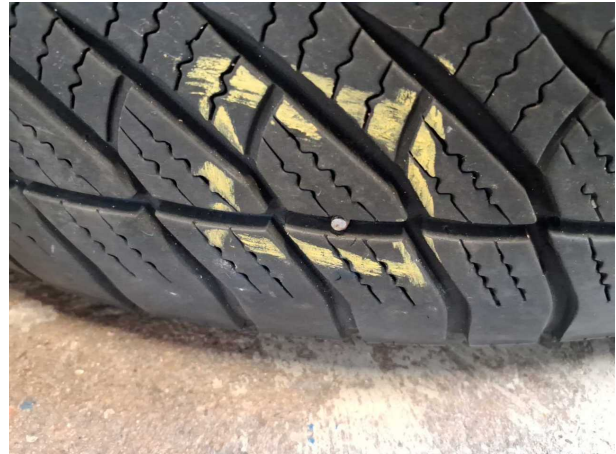
| No. | Component group | Description |
|---|---|---|
| 1 | 2nd wheel set | 1 tyre - Damaged - No deduction |

**Damage #1:** 2nd wheel set: 1 tyre - Damaged - No deduction

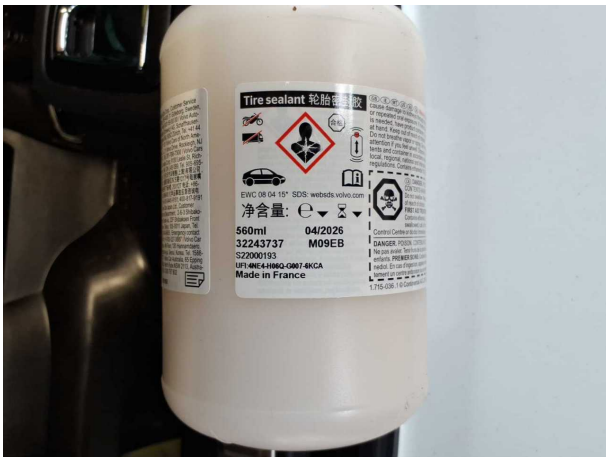
| No. | Component group | Description |
|---|---|---|
| 2 | Equipment | Tirefit filler - Expired - Replace |

**Damage #2:** Equipment: Tirefit filler - Expired - Replace

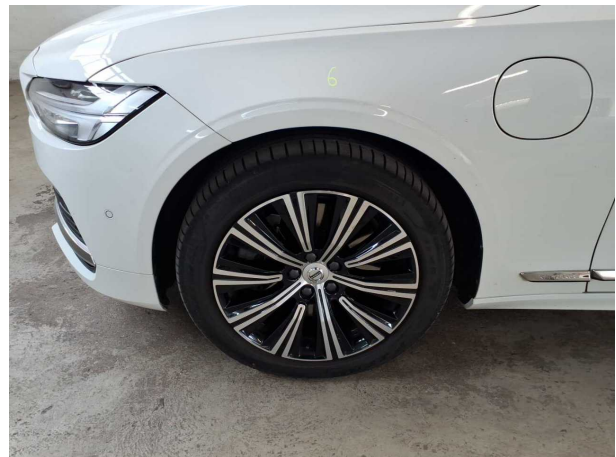
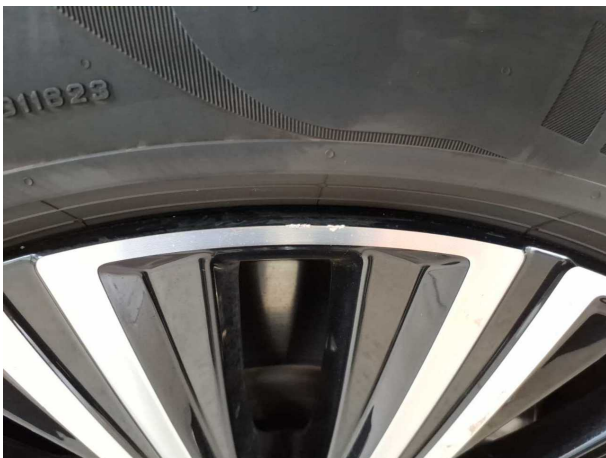
| No. | Component group | Description |
|---|---|---|
| 3 | Wheel / tyres | Alloy rim - front left side - Scratched - Loss in value |

**Damage #3:** Wheel / tyres: Alloy rim - front left side - Scratched - Loss in value

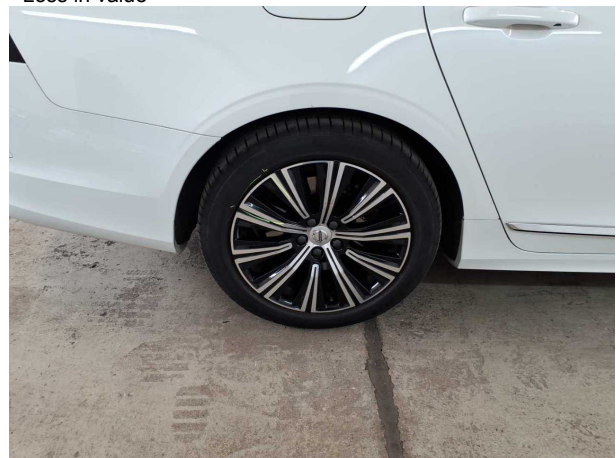
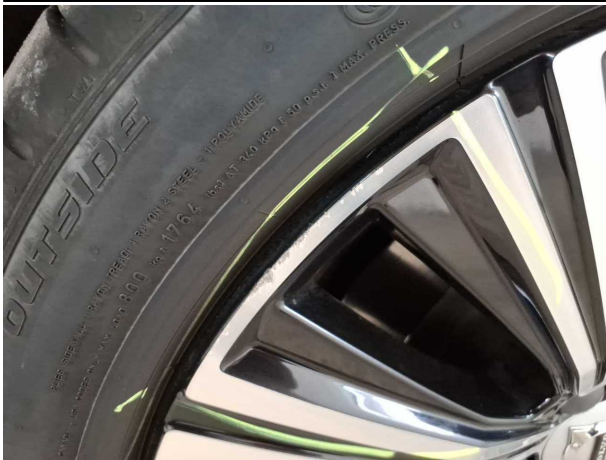
| No. | Component group | Description |
|---|---|---|
| 4 | Wheel / tyres | Alloy rim - rear right side - Scratched - Loss in value |

**Damage #4:** Wheel / tyres: Alloy rim - rear right side - Scratched - Loss in value

**Damage #4:** Wheel / tyres: Alloy rim - rear right side - Scratched -  
Loss in value

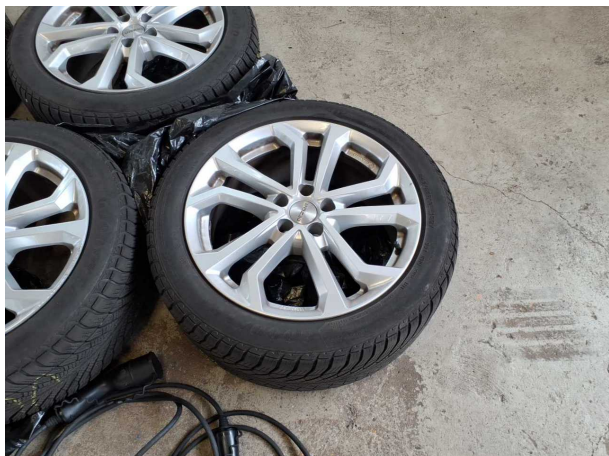
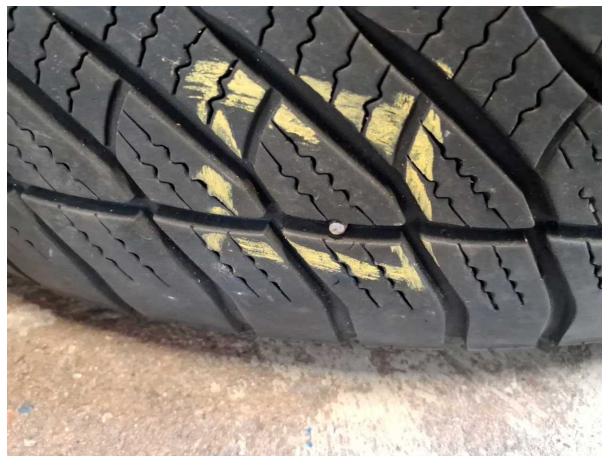
| Nr. | Bauteilgruppe | Beschreibung |
|---|---|---|
| 1 | 2.Radsatz | 1 Reifen - beschädigt - kein Abzug |

**Beschädigung #1:** 2.Radsatz: 1 Reifen - beschädigt - kein Abzug

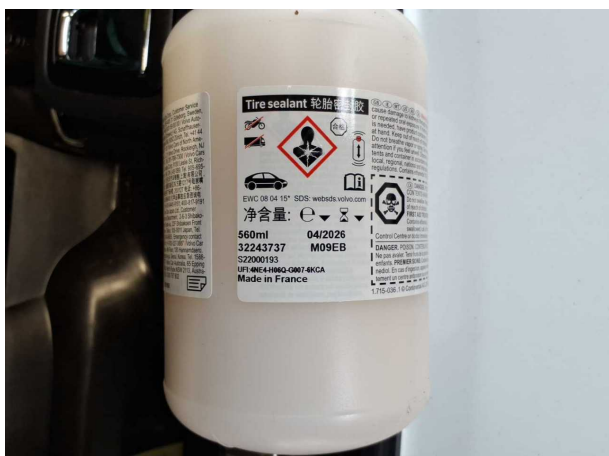
| Nr. | Bauteilgruppe | Beschreibung |
|---|---|---|
| 2 | Ausrüstung | Tirefit Füllmittel - abgelaufen - erneuern |

**Beschädigung #2:** Ausrüstung: Tirefit Füllmittel - abgelaufen - erneuern

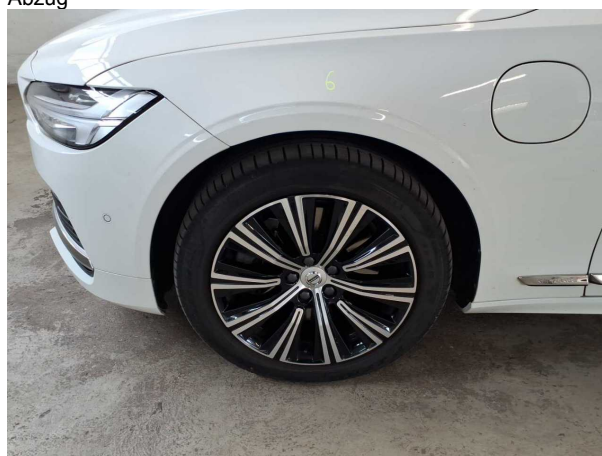
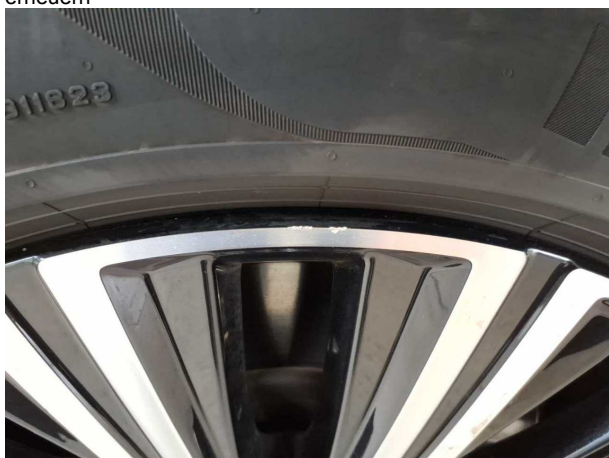
| Nr. | Bauteilgruppe | Beschreibung |
|---|---|---|
| 3 | Rad/Reifen | Leichtmetallfelge vorn links - verkratzt / verschürft - Wertminderung |

**Beschädigung #3:** Rad/Reifen: Leichtmetallfelge vorn links - verkratzt / verschürft - Wertminderung

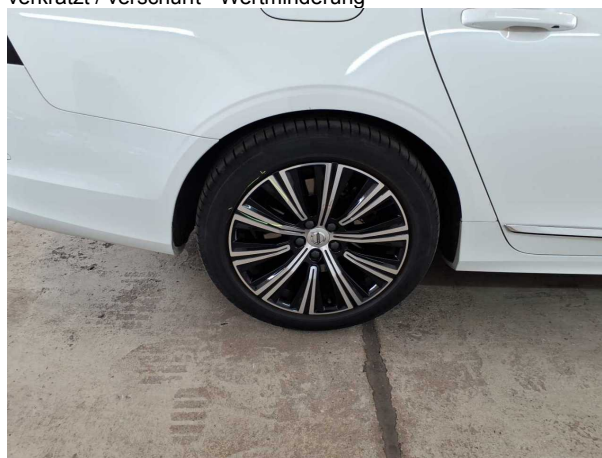
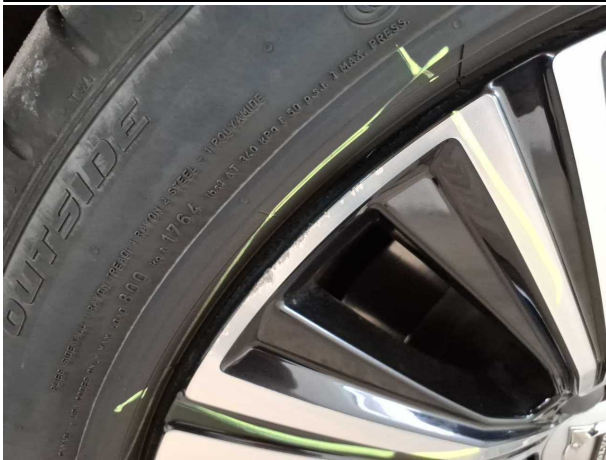
| Nr. | Bauteilgruppe | Beschreibung |
|---|---|---|
| 4 | Rad/Reifen | Leichtmetallfelge hinten rechts - verkratzt / verschürft - Wertminderung |

**Beschädigung #4:** Rad/Reifen: Leichtmetallfelge hinten rechts - verkratzt / verschürft - Wertminderung
