# Skoda

FABIA 1.0 TSI 70 KW (95 CV) MANUAL 5 VEL.

VIN (NUMERO DE BASTIDOR): TMBEP6PJ0T4066015

## Daños y valoraciones

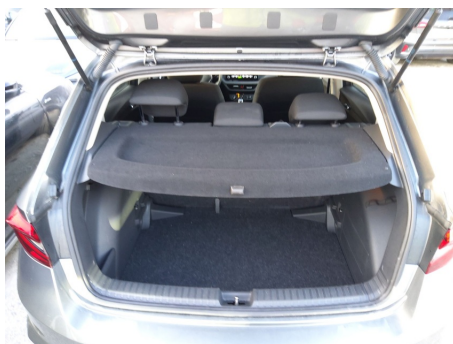
Elementos faltantes / Cubierta de carga

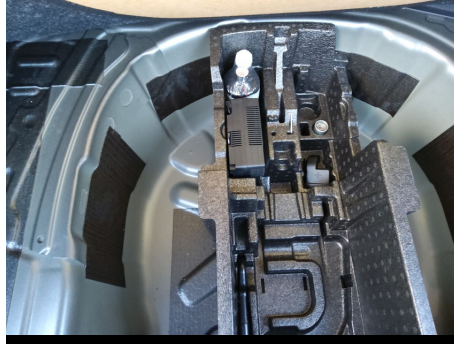
Elementos faltantes / Kit de reparación de neumáticos compresor

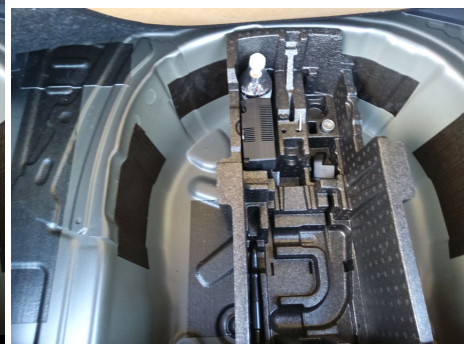
Elementos faltantes / Kit de reparación de neumáticos de recarga

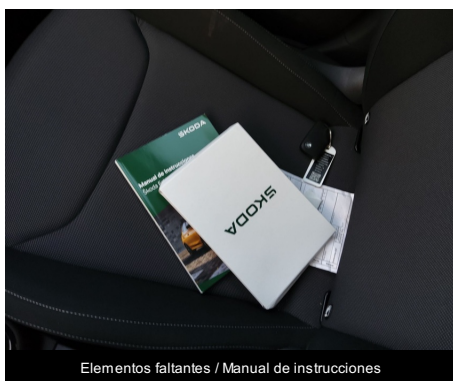
Elementos faltantes / Manual de instrucciones

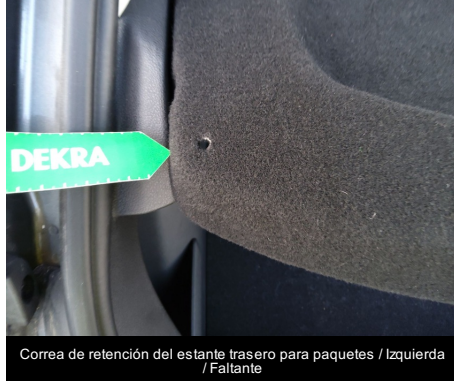
| # | Elemento | Defecto | Operación | Coste neto |
|---|---|---|---|---|
| 001 | Correa de retención del estante trasero para paquetes / Izquierda | Faltante | Sustitución | 11,40 EUR |

Correa de retención del estante trasero para paquetes / Izquierda / Faltante

| # | Elemento | Defecto | Operación | Coste neto |
|---|---|---|---|---|
| | Tiempo de carrocería<br>0,20 h | Tiempo de pintura<br>- | Precio del recambio<br>- | Franquicia<br>3,80 EUR |
| | Coste de carrocería<br>7,60 EUR | Coste de pintura<br>- | Coste de material<br>- | |

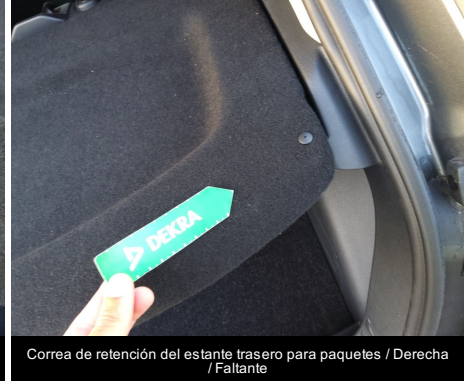
| 002 | Correa de retención del estante trasero para paquetes / Derecha | Faltante | Sustitución | 11,40 EUR |

Correa de retención del estante trasero para paquetes / Derecha / Faltante

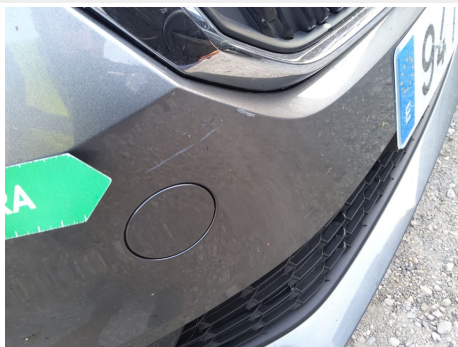
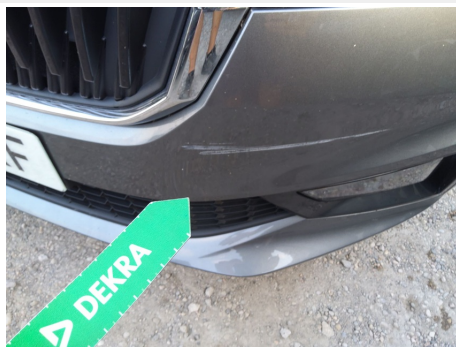
| 003 | Paragolpes / Delantero | Ralladura | Pintar | 43,20 EUR |

Paragolpes / Delantero / Ralladura

| | - | 0,90 h | - | |
| | - | 34,20 EUR | 9,00 EUR | |

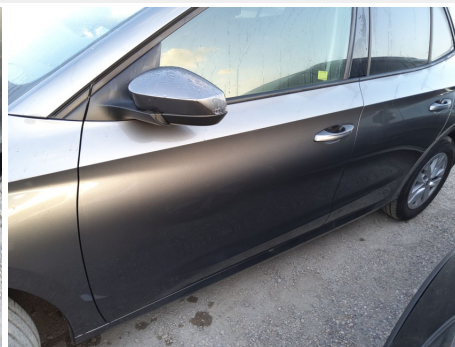
| 004 | Puerta / Delantero Izquierdo | Abolladura | Aceptable | - |

Puerta / Delantero Izquierdo / Abolladura

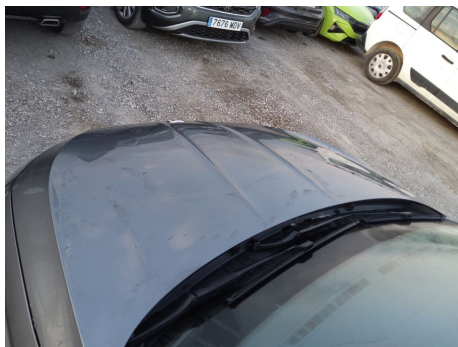
| | Coste de carrocería | Coste de pintura | Coste de material | |
| | - | - | - | |
| 005 | Capó / - | Abolladura | Aceptable | - |

Capó / - / Abolladura

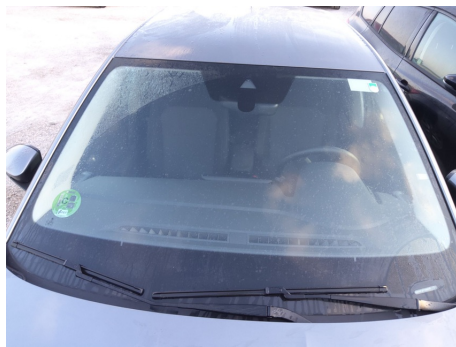
| | Coste de carrocería | Coste de pintura | Coste de material | |
| | - | - | - | |
| 006 | Parabrisas / - | Impacto | Aceptable | - |

Parabrisas / - / Impacto

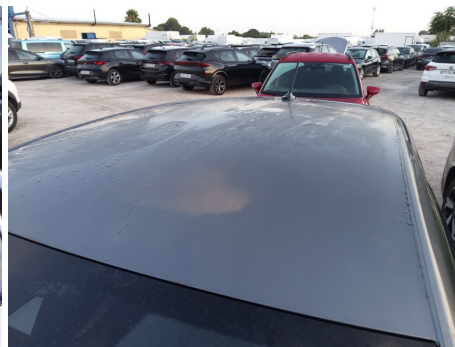
| | Coste de carrocería | Coste de pintura | Coste de material | |
| | - | - | - | |
| 007 | Techo / - | Abolladura | Aceptable | - |

Techo / - / Abolladura

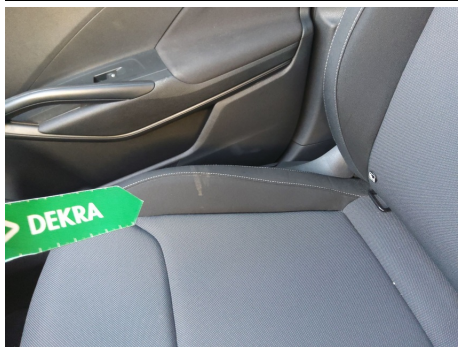
| | Coste de carrocería | Coste de pintura | Coste de material | |
| | - | - | - | |
| 008 | Tirador de debajo del asiento / Delantero Derecho | Manchado | Limpieza | 9,50 EUR |

Tirador de debajo del asiento / Delantero Derecho / Manchado

| | 0,25 h | - | - | |
| | 9,50 EUR | - | - | |

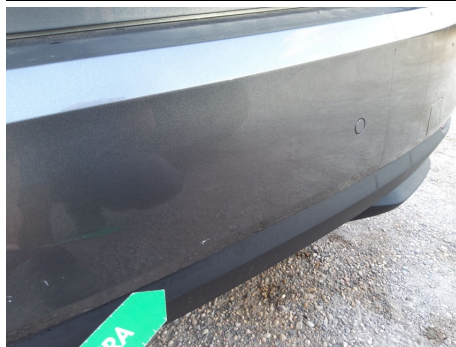
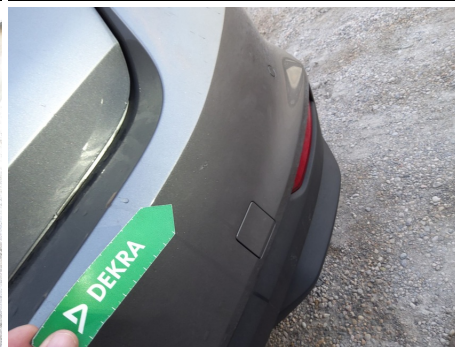
| 009 | Paragolpes / Trasero | Ralladura | Pintar | 62,40 EUR |

Paragolpes / Trasero / Ralladura

| | - | 1,30 h | - | |
| | - | 49,40 EUR | 13,00 EUR | |

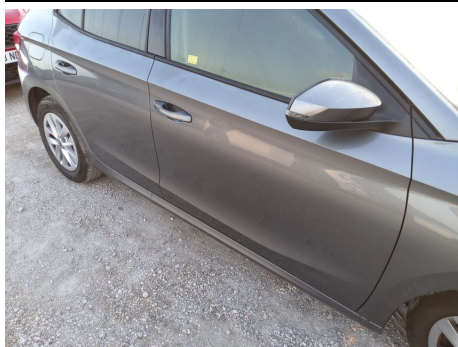
| 010 | Puerta / Delantero Derecho | Abolladura | Aceptable | - |

Puerta / Delantero Derecho / Abolladura
