# Zustandsbericht

Protokollnummer: 46344991  
Auftrags-Nr / Referenz: 52417163\_1  
Besichtigungsdatum: 01.04.2026

| Hersteller / Modell | Volvo XC60 B4 D Core | | |
| Kennzeichen | STD-XL 90 | Fahrgestellnummer | YV1UZK5V2R1849023 |

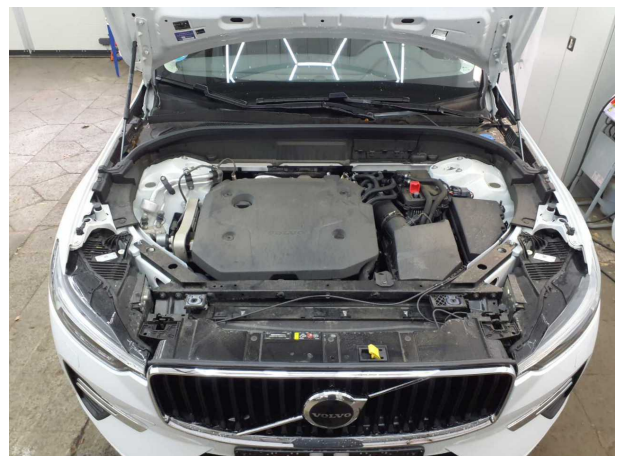
**Abbildung 6:** Motorraum

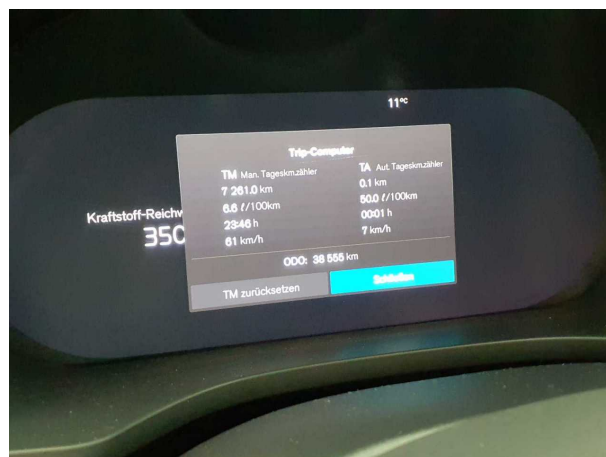
**Abbildung 10: Laufleistung**

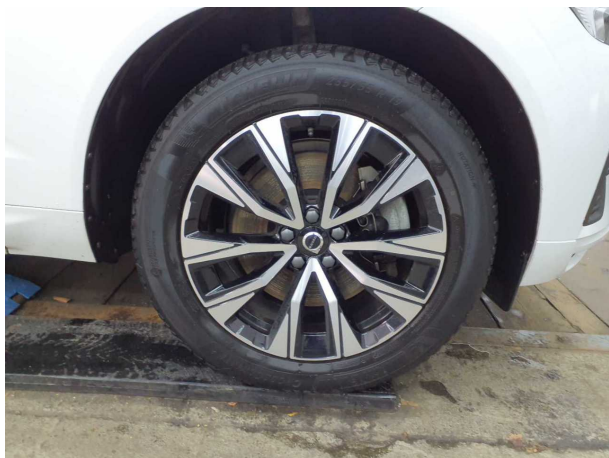
**Abbildung 13:** Montierte Bereifung

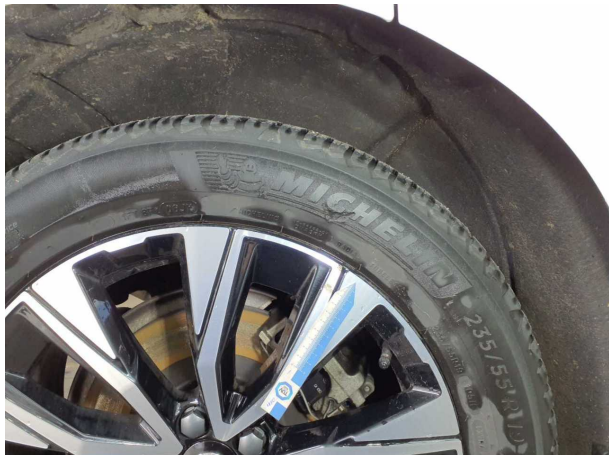
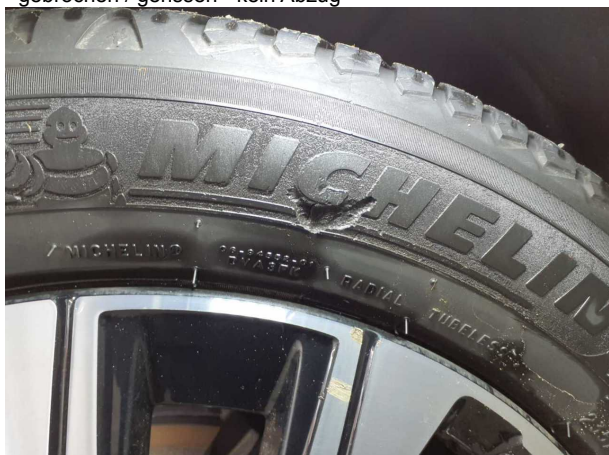
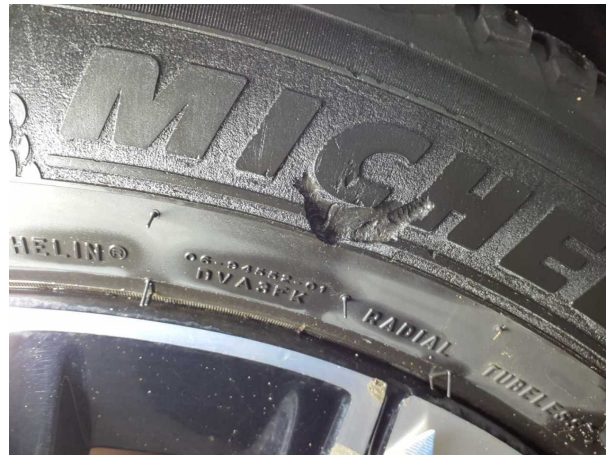
| Nr. | Bauteilgruppe | Beschreibung |
|---|---|---|
| 1 | Rad/Reifen | Reifen hinten rechts (Kundeneigentum) - gebrochen / gerissen - kein Abzug |

**Beschädigung #1:** Rad/Reifen: Reifen hinten rechts (Kundeneigentum)...  
- gebrochen / gerissen - kein Abzug

**Beschädigung #1:** Rad/Reifen: Reifen hinten rechts  
(Kundeneigentum) - gebrochen / gerissen - kein Abzug

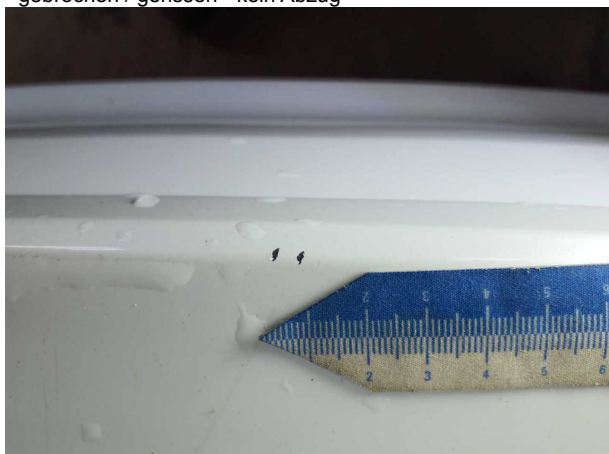
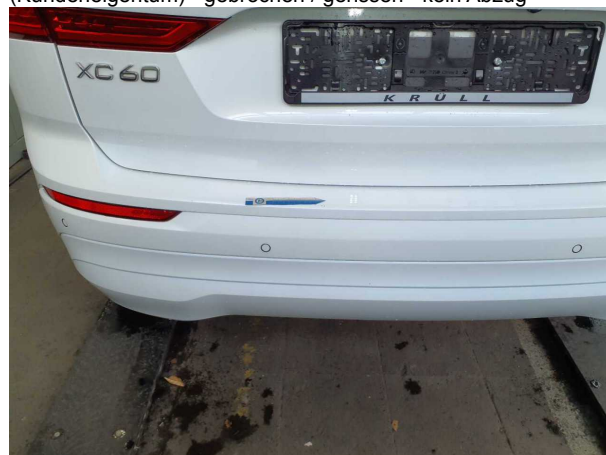
| Nr. | Bauteilgruppe | Beschreibung |
|---|---|---|
| 2 | Stoßfänger hinten | Stoßfänger hinten - Kratzer - Smart Repair |

**Beschädigung #2:** Stossfänger hinten: Stossfänger hinten - Kratzer -  
Smart Repair

**Beschädigung #2:** Stossfänger hinten: Stossfänger hinten -  
Kratzer - Smart Repair

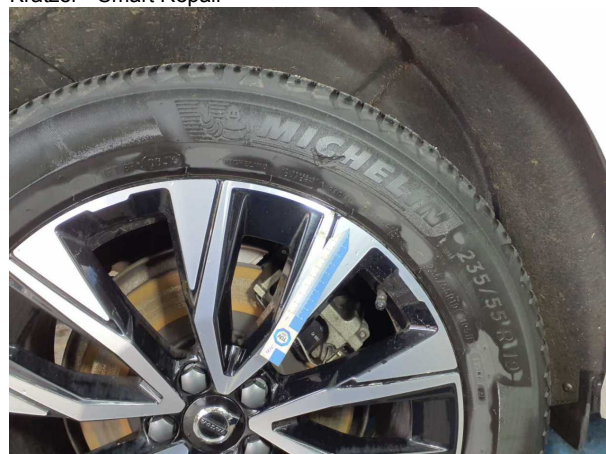
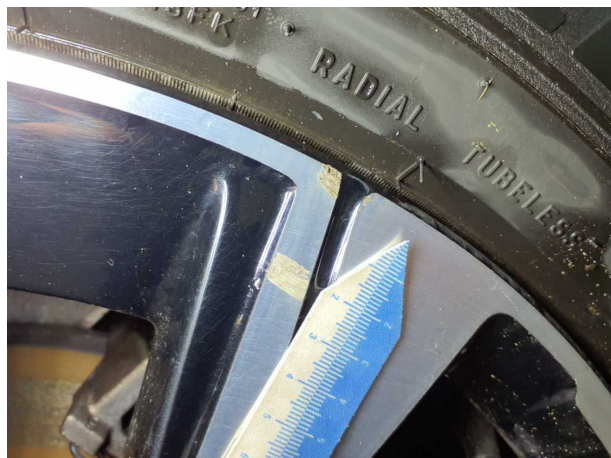
| Nr. | Bauteilgruppe | Beschreibung |
|---|---|---|
| 3 | Rad/Reifen | Leichtmetallfelge hinten rechts - verkratzt / verschürft - Wertminderung |

**Beschädigung #3:** Rad/Reifen: Leichtmetallfelge hinten rechts -  
verkratzt / verschürft - Wertminderung

**Beschädigung #3:** Rad/Reifen: Leichtmetallfelge hinten rechts - verkratzt / verschürft - Wertminderung
