## Fahrzeugbeschreibung

## Zustandsbericht

| Berichtsnummer : | 0000000935161-DE968 | | |

#### Renault Traffic Kasten (06.2014->) L2H1 3,0t Komfort

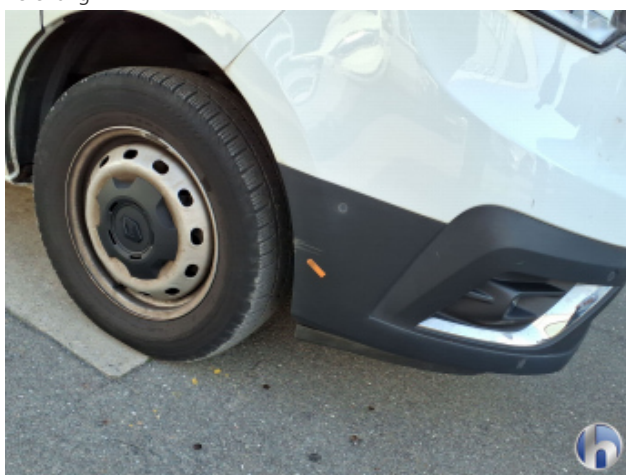
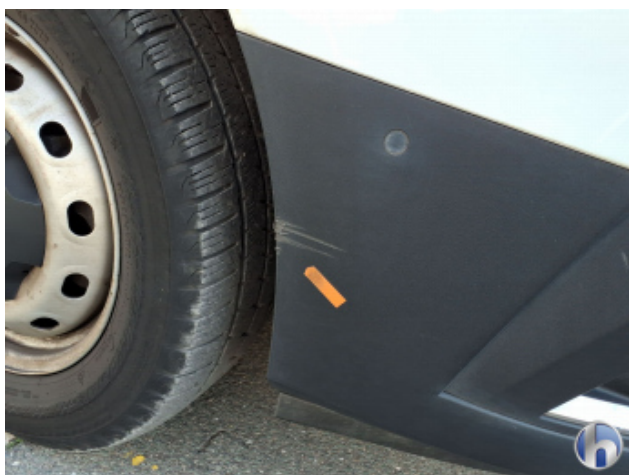
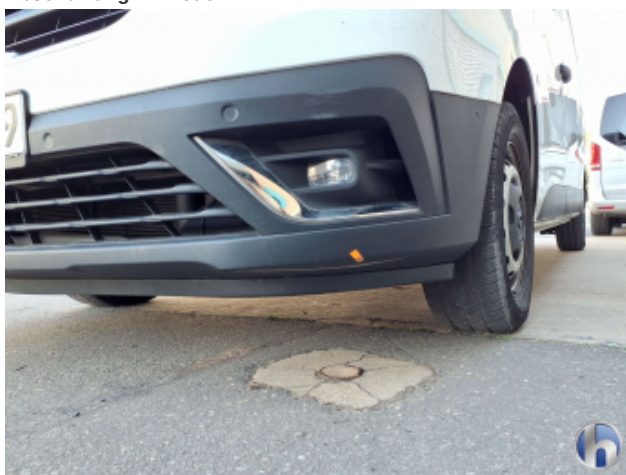
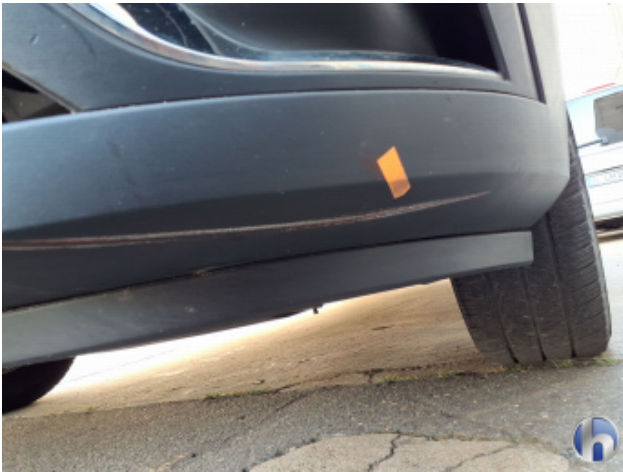
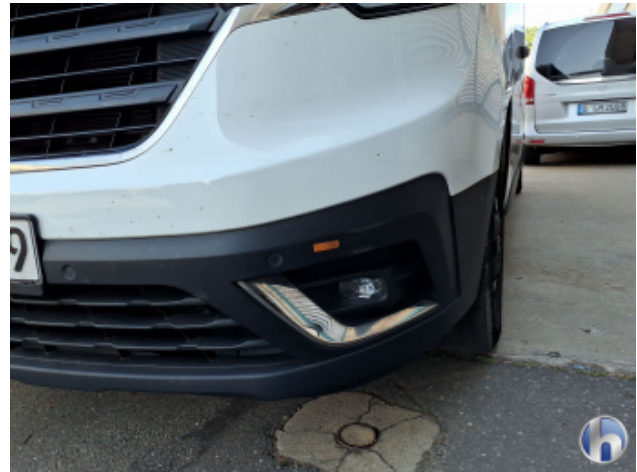
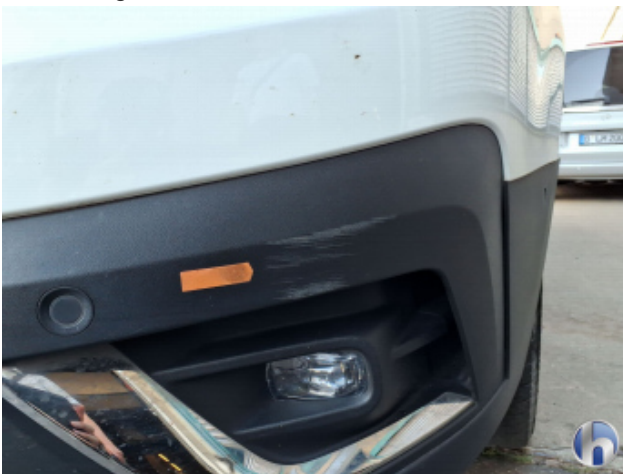
| | <b>Bauteil</b> | <b>Schaden</b> | <b>Rep.-Art</b> |
|---|---|---|---|
| 1. | Stoßfänger Vorne | Abschürfung | Erneuern |

1. Stoßfänger Vorne  
Abschürfung - Erneuern

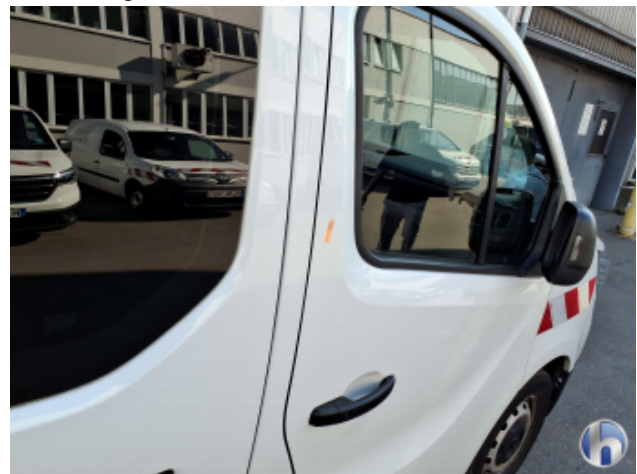
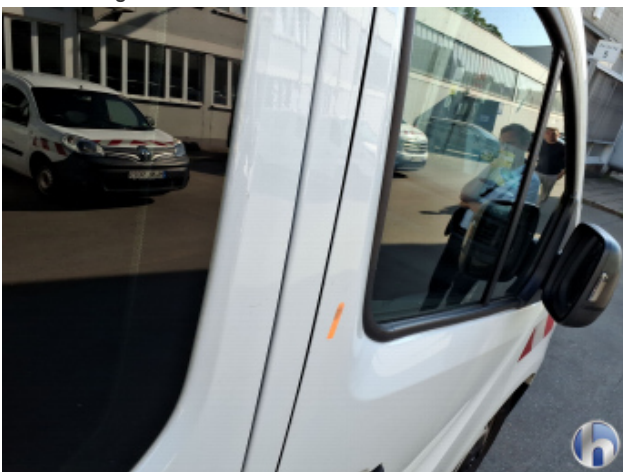
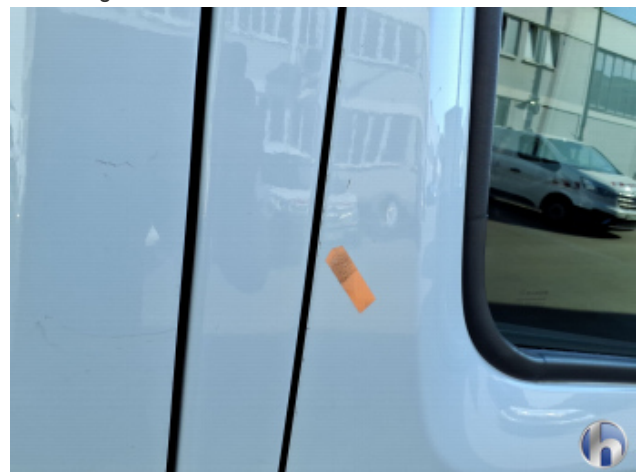
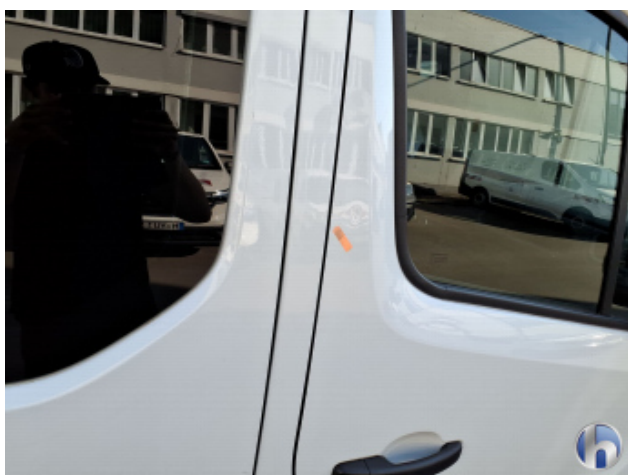
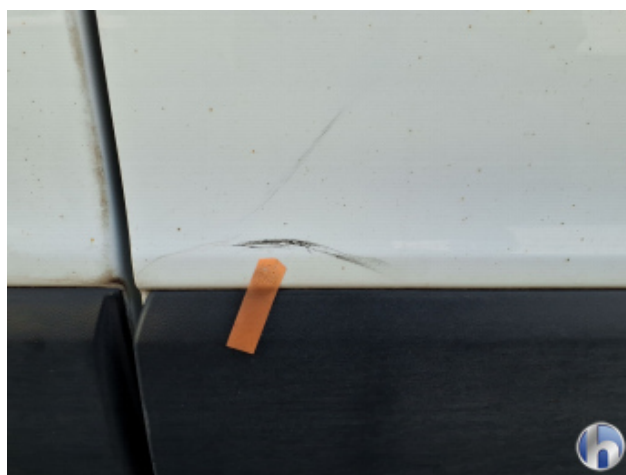
| | <b>Bauteil</b> | <b>Schaden</b> | <b>Rep.-Art</b> |
|---|---|---|---|
| 2. | Tür Vorne - Rechts | Beschädigt | Instandsetzen und<br>Lackieren |

2. Tür Vorne - Rechts  
**Beschädigt - Instandsetzen und Lackieren**

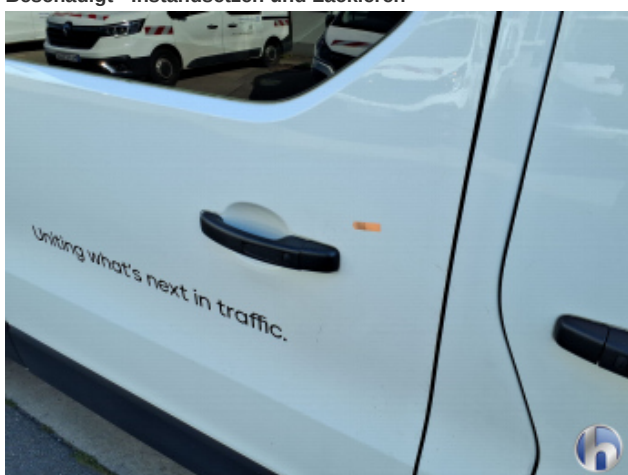
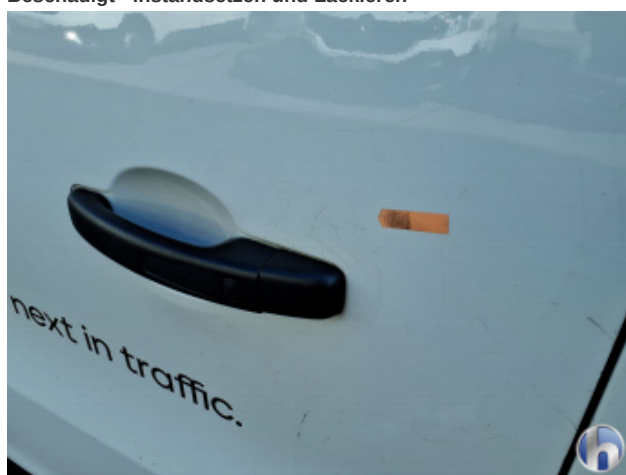
| | <b>Bauteil</b> | <b>Schaden</b> | <b>Rep.-Art</b> |
|---|---|---|---|
| 3. | Tür Hinten - Rechts | Kratzer | Lackieren |

3. Tür Hinten - Rechts  
**Kratzer - Lackieren**

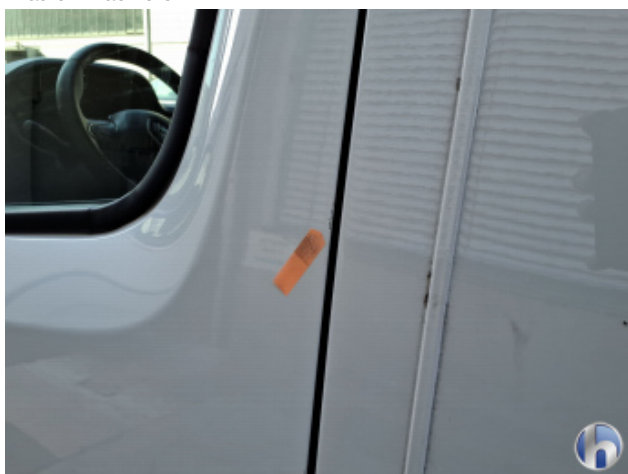
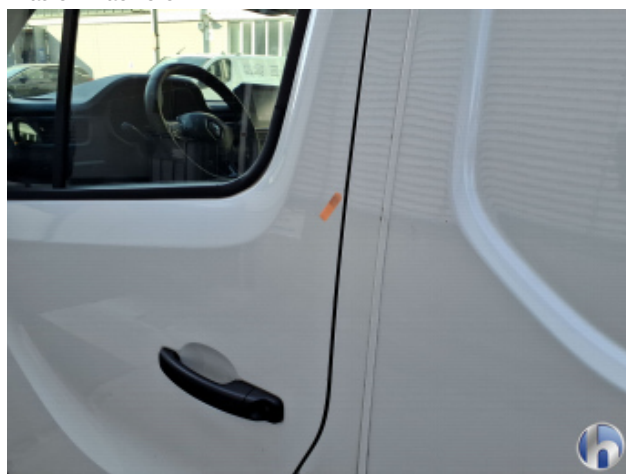
| | <b>Bauteil</b> | <b>Schaden</b> | <b>Rep.-Art</b> |
|---|---|---|---|
| 4. | Tür Vorne - Links | Gebrauchsspuren | Ohne Reparatur |

4. Tür Vorne - Links  
**Gebrauchsspuren - Ohne Reparatur**

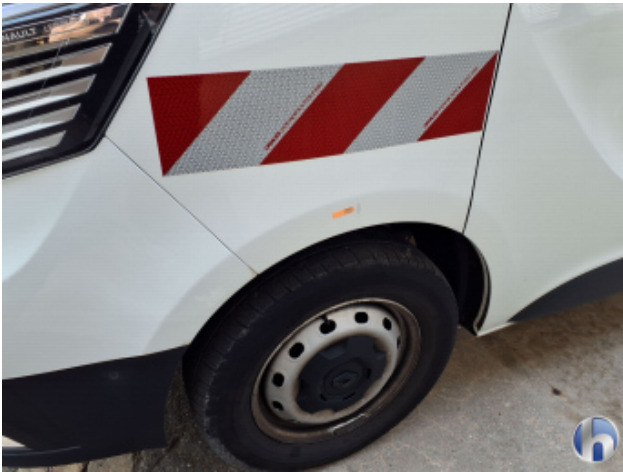
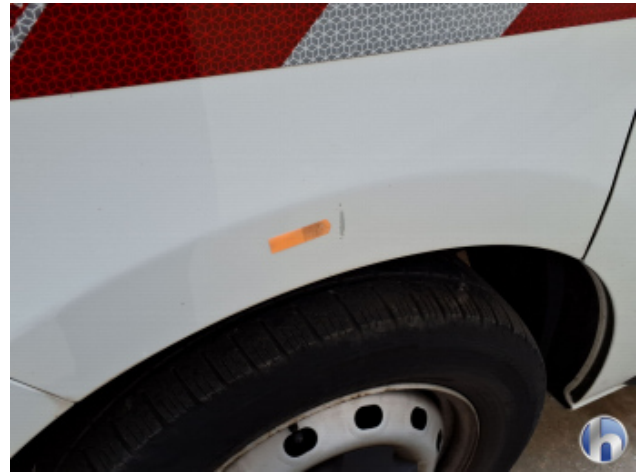
| | <b>Bauteil</b> | <b>Schaden</b> | <b>Rep.-Art</b> |
|---|---|---|---|
| 5. | Kotflügel Vorne - Links | Kratzer | Smart Repair |

5. Kotflügel Vorne - Links  
Kratzer - Smart Repair

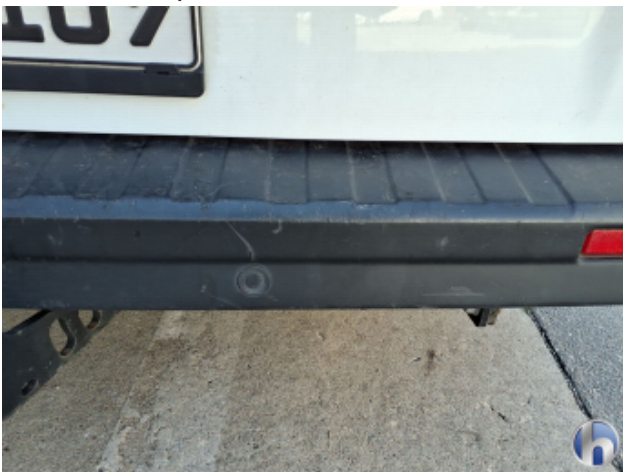
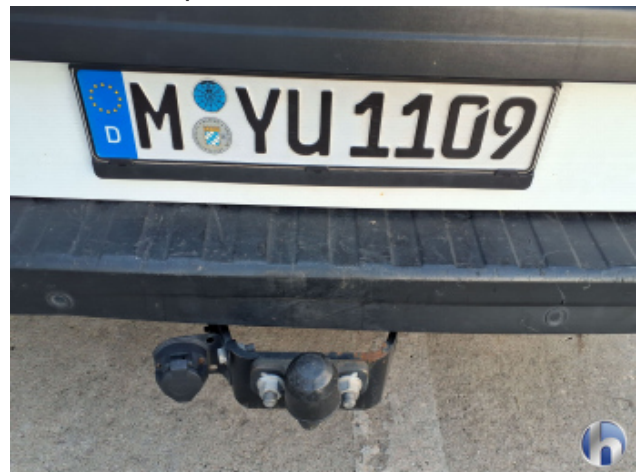
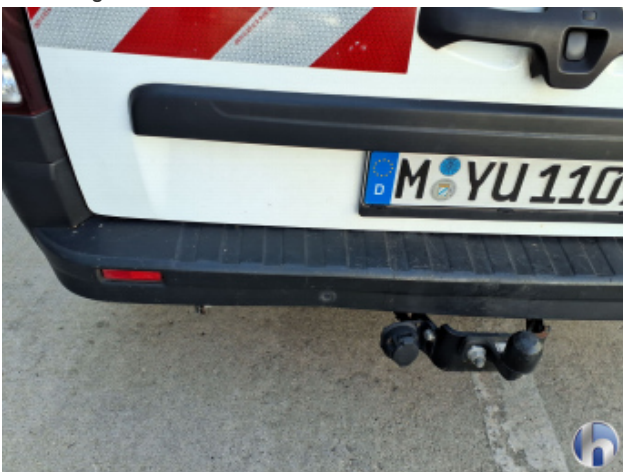
| | <b>Bauteil</b> | <b>Schaden</b> | <b>Rep.-Art</b> |
|---|---|---|---|
| 6. | Stoßfänger Hinten | Beschädigt | Erneuern |

6. Stoßfänger Hinten  
Beschädigt - Erneuern

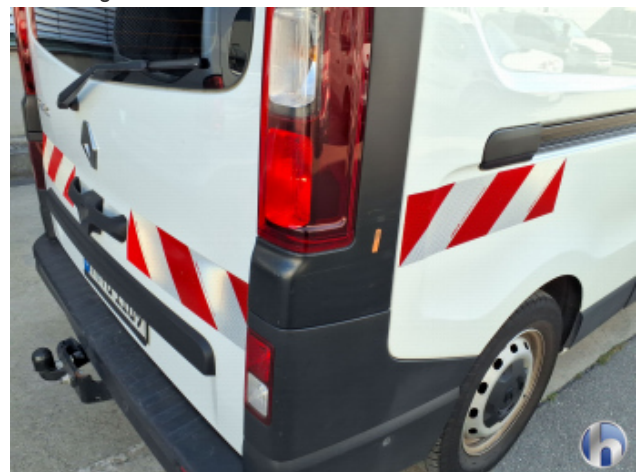
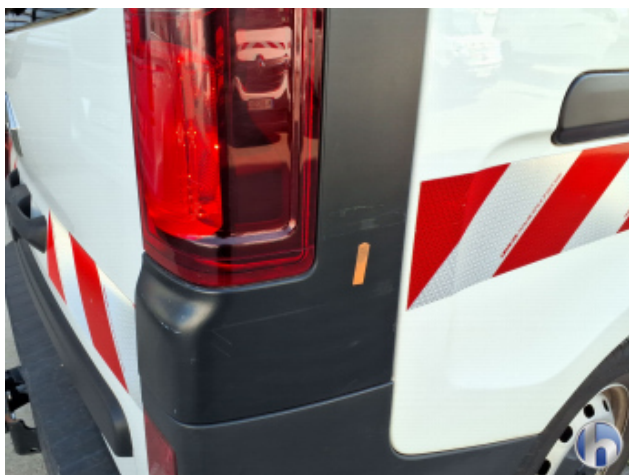
| | <b>Bauteil</b> | <b>Schaden</b> | <b>Rep.-Art</b> |
|---|---|---|---|
| 7. | D-Säule Hinten - Rechts | Abschürfung | Erneuern |

7. D-Säule Hinten - Rechts  
Abschürfung - Erneuern
