## Bewertungsgutachten / Rechendaten

**Kennzeichen**
**KU LJ777E**
**FIN**
**KMHKM81BFNU051137**

| Hersteller | HYUNDAI | Typ / Verkaufsbez. | IONIQ 5 72,6 kWh |

## Bewertungsgutachten

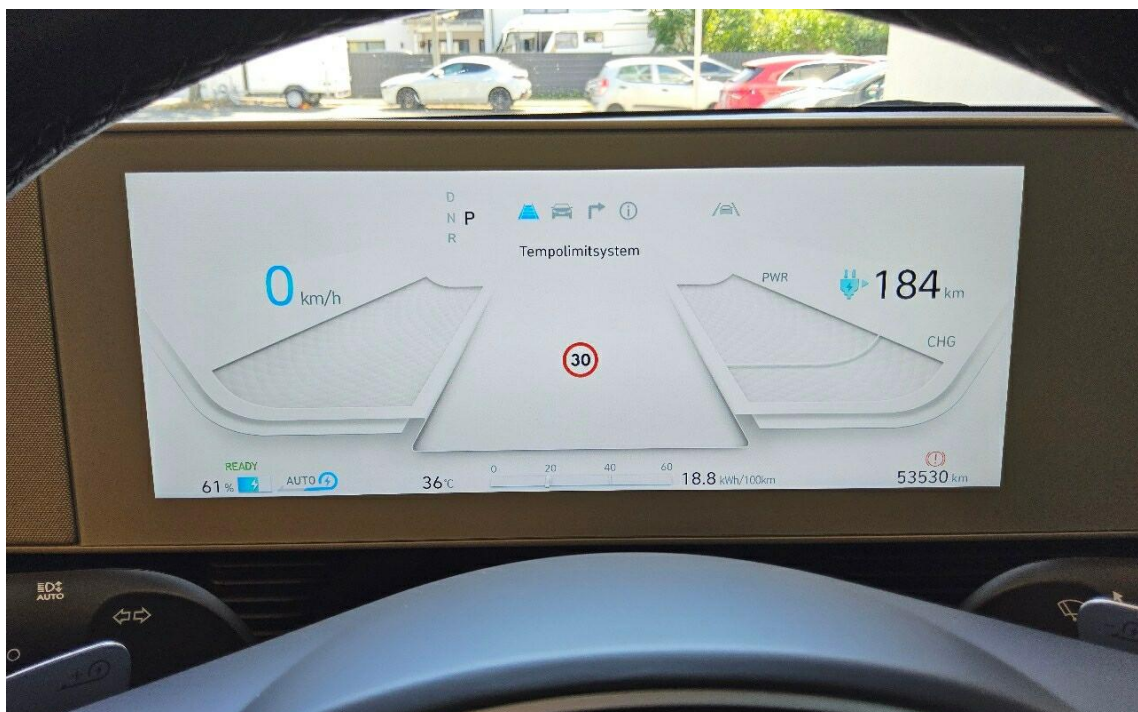
Bild 4 : Kombiinstrument (betriebsbereit) mit Km-Stand

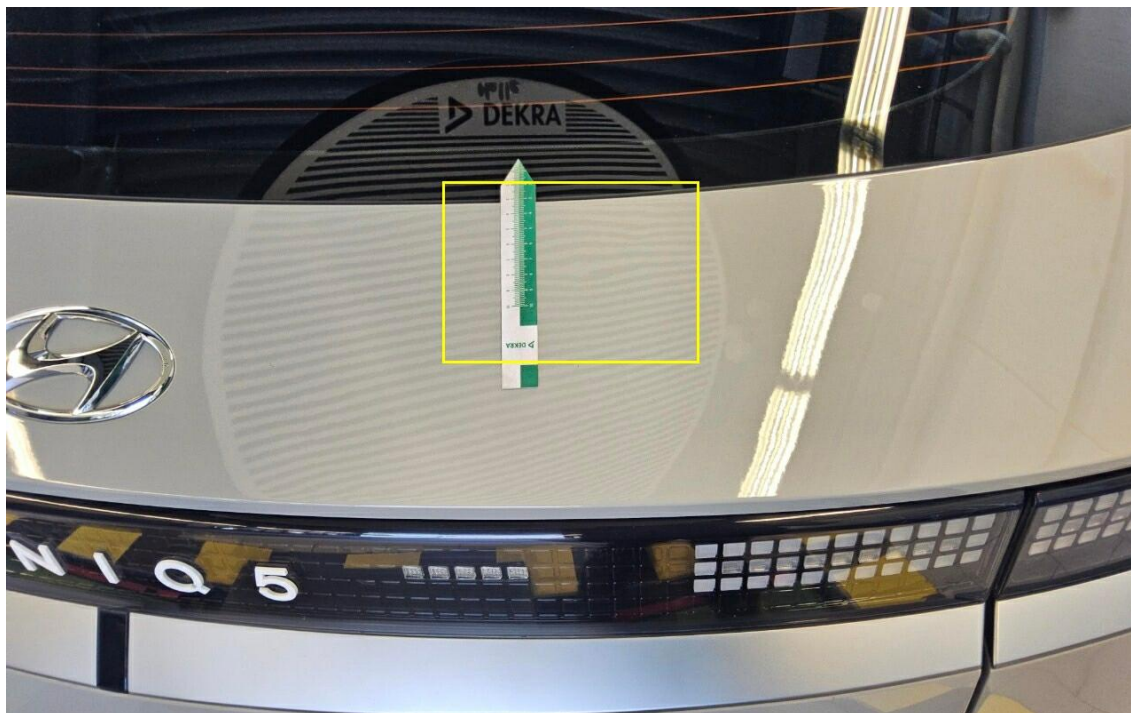
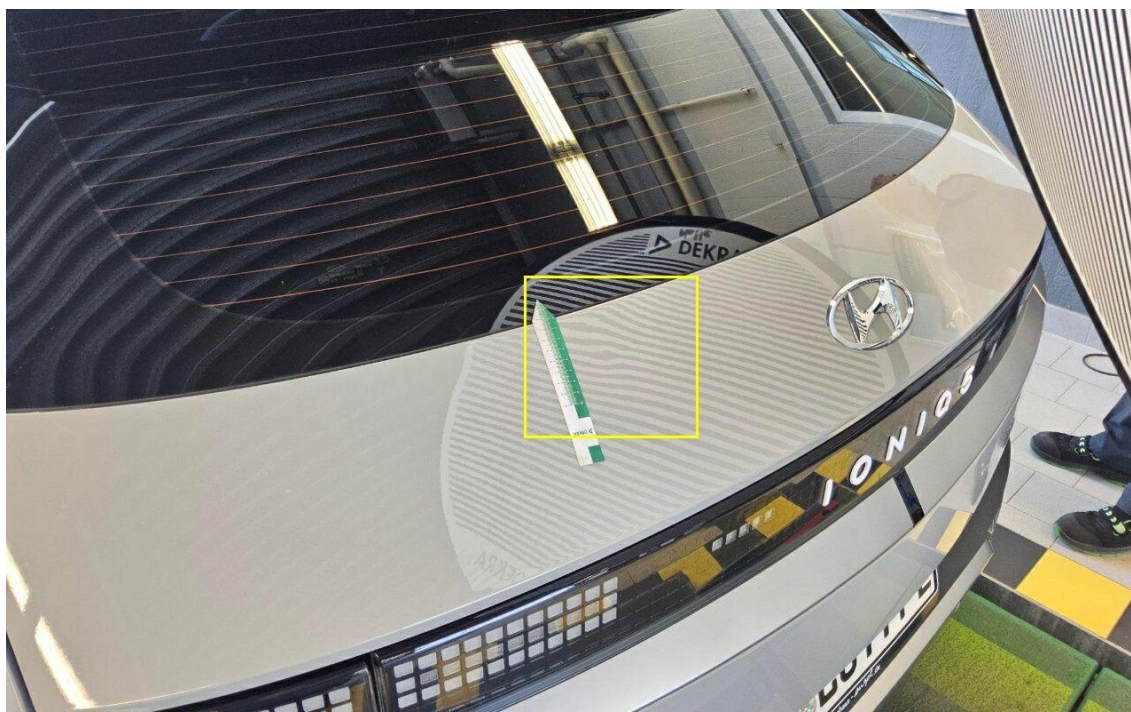
| Bezeichnung des Schadens / Rep.-Weg | Rep.Kost<br>brutto | Anrechn. | Minderwert<br>brutto |
|---|---|---|---|
| 2. Heckklappe, mehrfach eingedellt, drücken<br>(Bild 7, 8) | 62 | voll | -62 |

Bild 7 : Heckklappe, mehrfach eingedellt, drücken

Bild 8 : Heckklappe, mehrfach eingedellt, drücken

Türzierleiste hinten links verschrammt, erneuern (Bild 9, 10); Heckklappe, mehrfach eingedellt, drücken (Bild 7, 8).

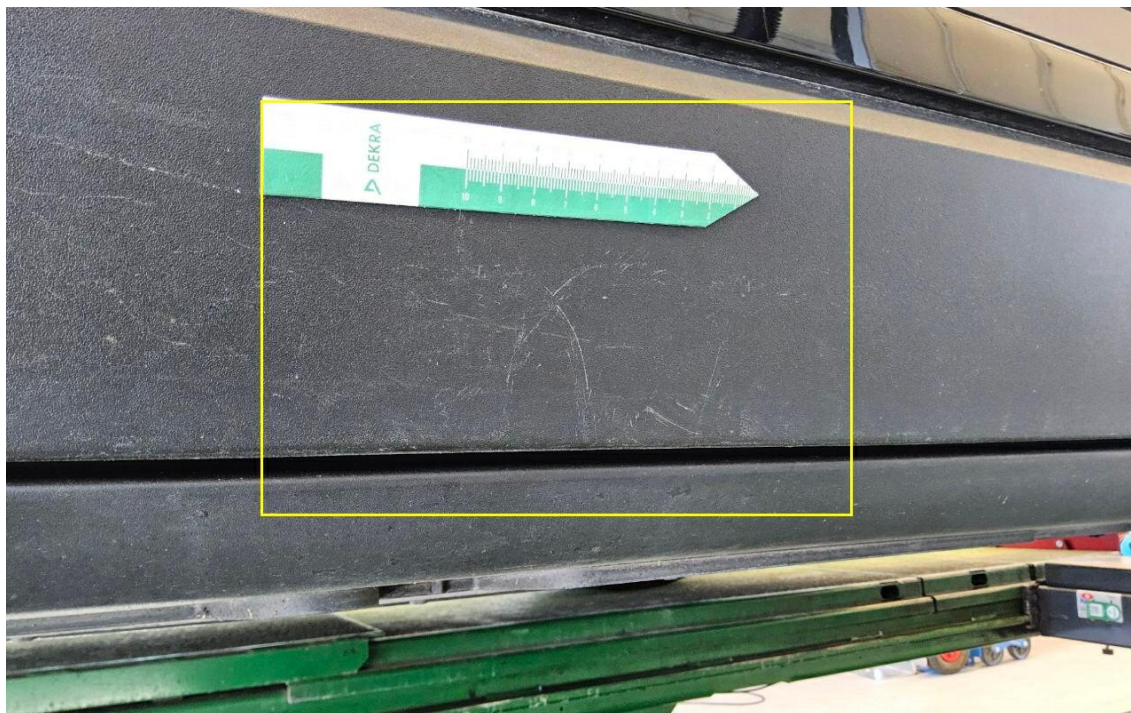
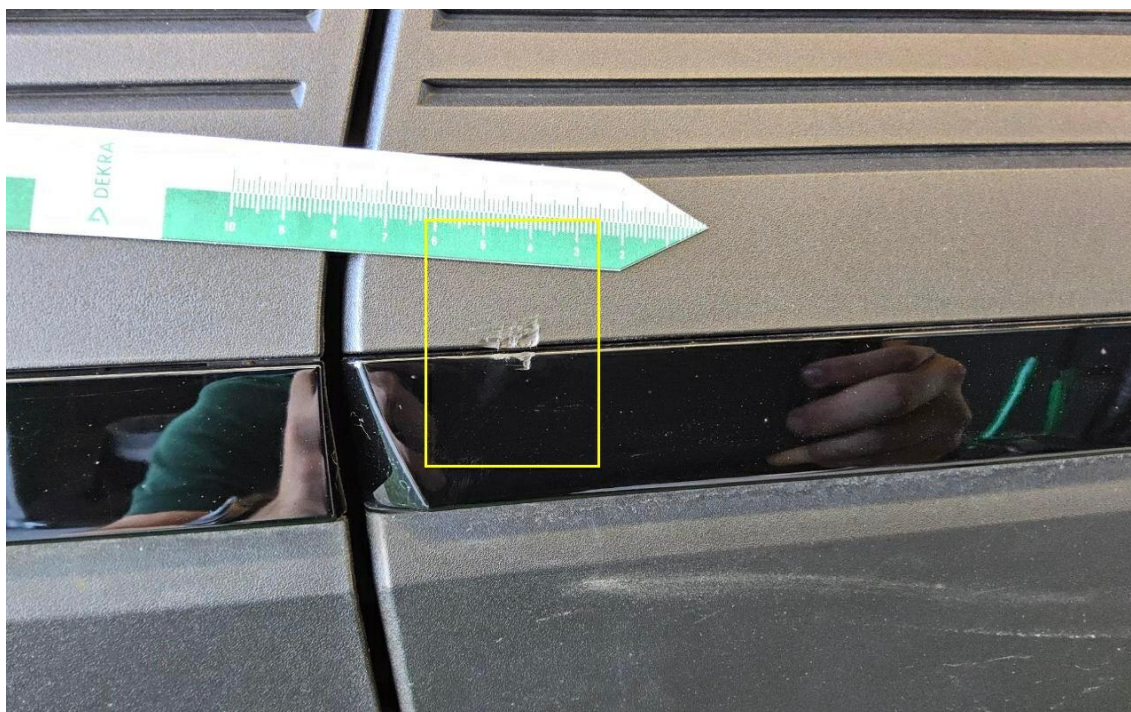
| Bezeichnung des Schadens / Rep.-Weg | Rep.Kost<br>brutto | Anrechn. | Minderwert<br>brutto |
|---|---|---|---|
| 1. Türzierleiste hinten links verschrammt,<br>erneuern (Bild 9, 10) | 518 | anteilig | -254 |

Bild 9 : Türzierleiste hinten links verschrammt

Bild 10 : Türzierleiste hinten links verschrammt
