**Fahrzeugbeschreibung**

**Fahrzeug:** OPEL Grandland X 2.0 Diesel 130kW Ultimate Auto Sports Utility Vehicle 5-türig 1997 ccm 177 PS / 130 KW Diesel 8-Gang Automatik

## Zustandsbericht / Minderwertgutachten

**A MM3188**

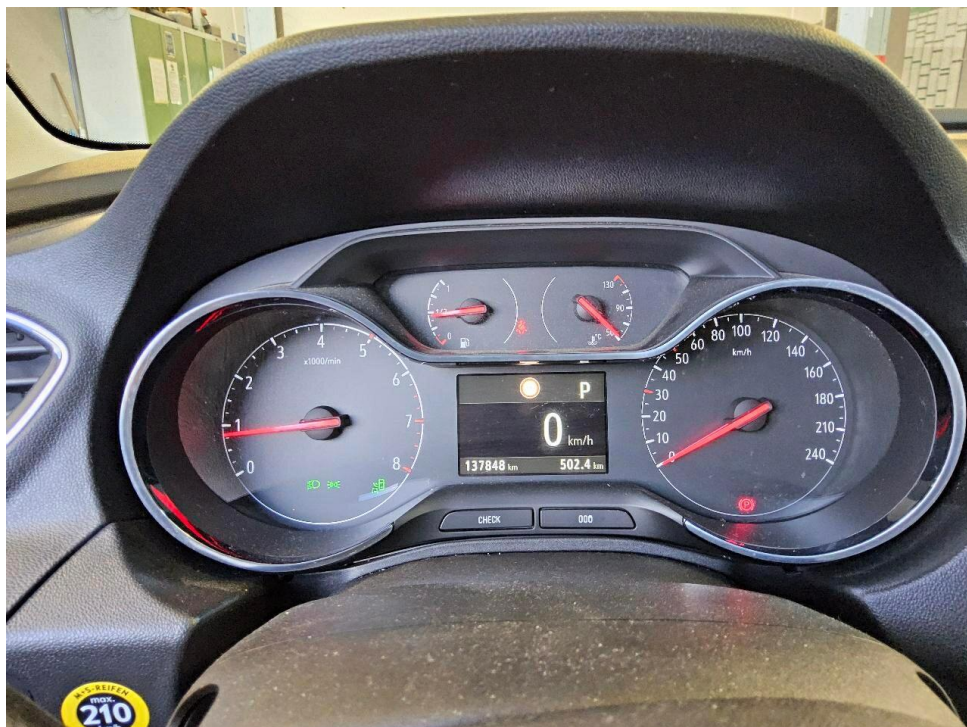
Bild 4 : Kombiinstrument (betriebsbereit) mit Km-Stand

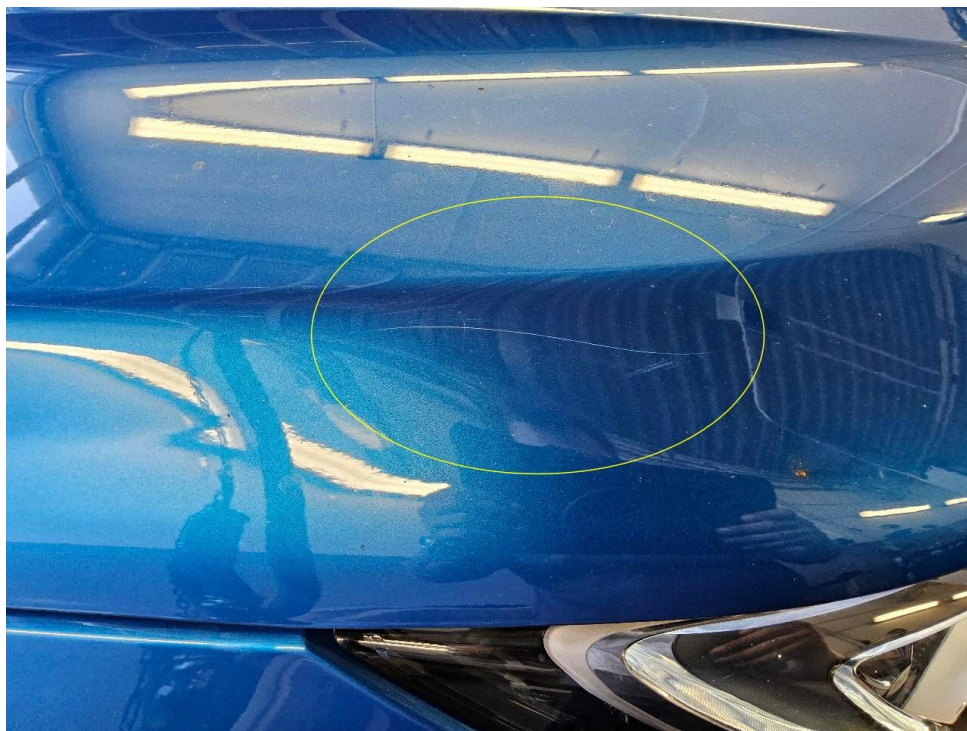
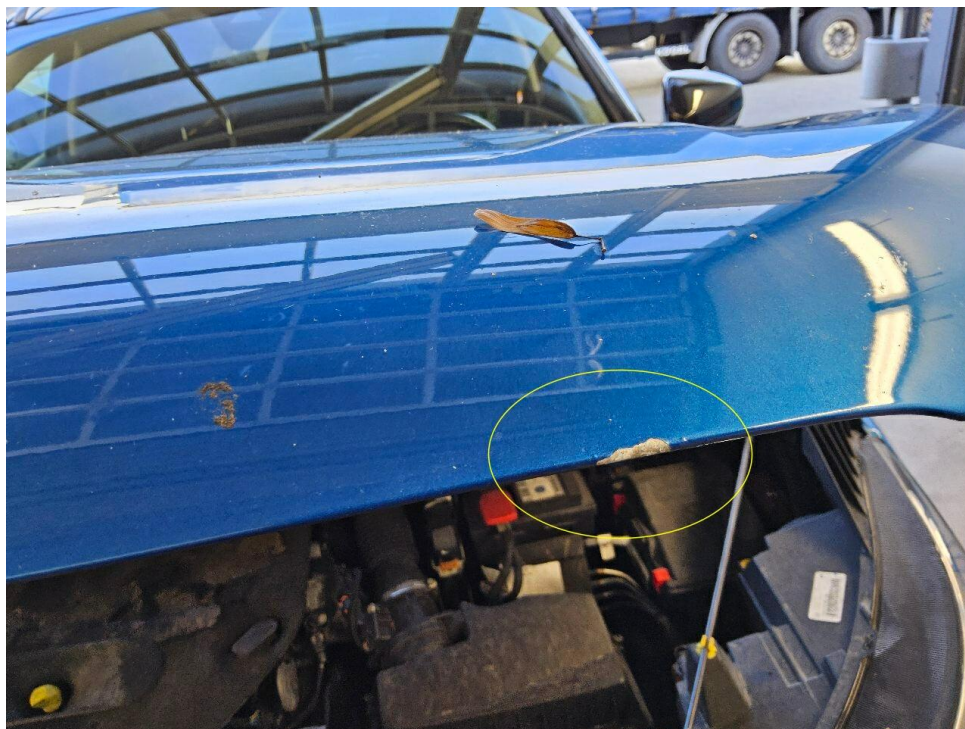
Bild 6 : Motorhaube Kratzer und Lackabplatzer

Bild 7 : Motorhaube Kratzer und Lackabplatzer

| Bezeichnung des Schadens / Rep.-Weg | Rep.Kost | | Anrechn. | Minderwert in EUR | |
|---|---|---|---|---|---|
| 1. Motorhaube Kratzer und Lackabplatzer, lackieren mit Lackaufbau (Bild 6, 7) | 1.251,26 | 1.489 | 45 | -563,03 | -670 |

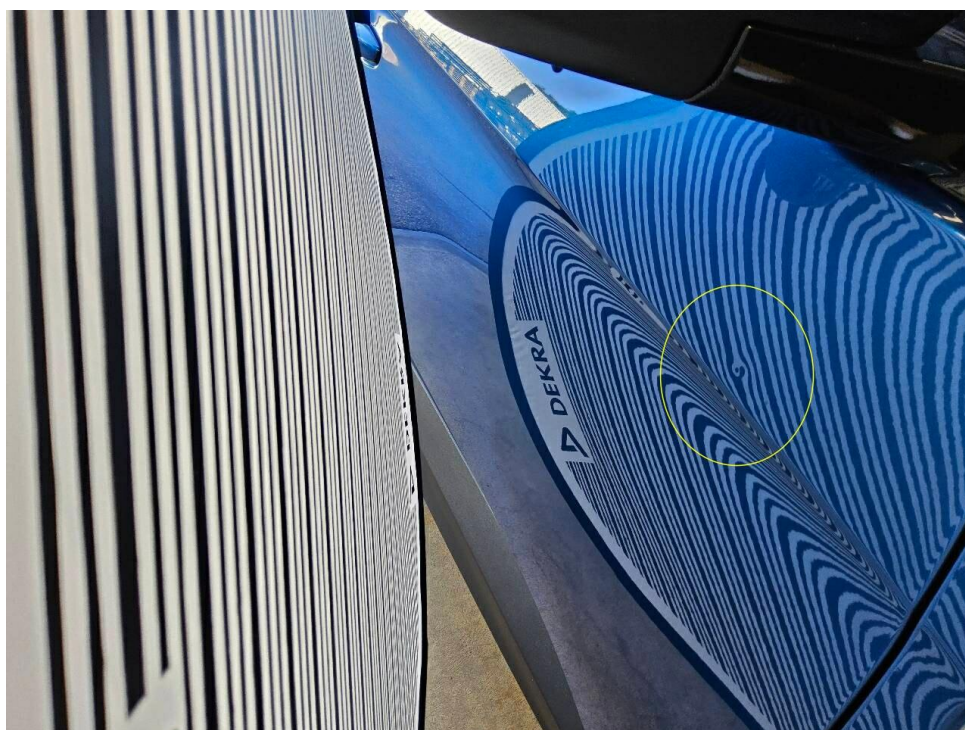
Bild 8 : Türe vorne rechts Delle

| Bezeichnung des Schadens / Rep.-Weg | Rep.Kost | | Anrechn. | Minderwert in EUR | |
|---|---|---|---|---|---|
| 2. Türe vorne rechts Delle, drücken (Bild 8) | 84,03 | 100 | 100 | -84,03 | -100 |

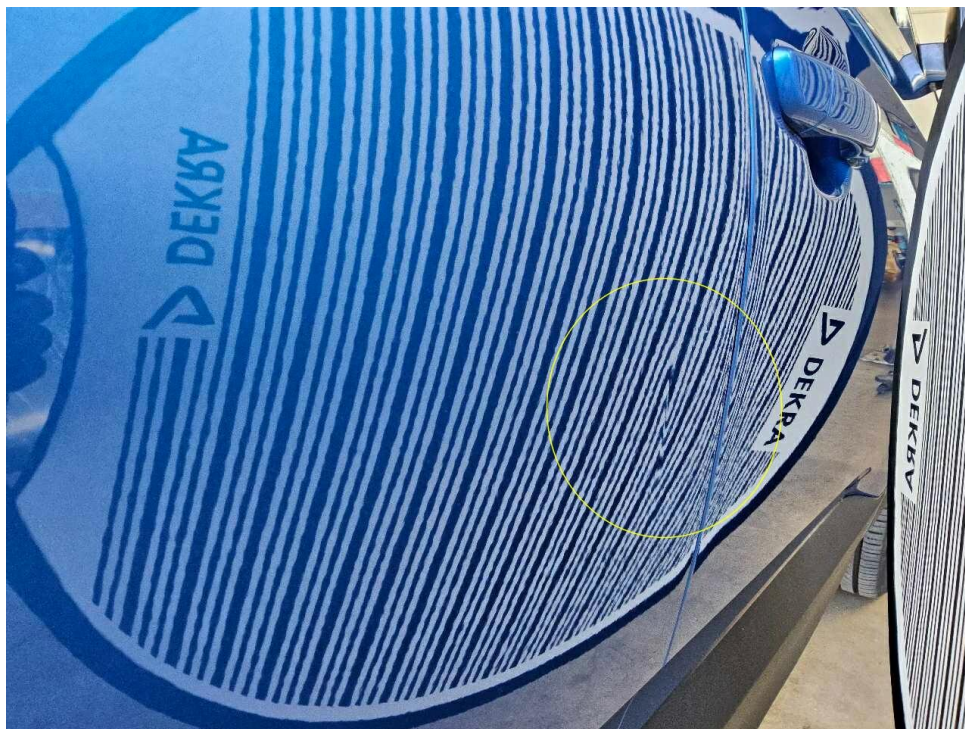
Bild 9 : Türe hinten rechts eingedrückt

| Bezeichnung des Schadens / Rep.-Weg | Rep.Kost | | Anrechn. | Minderwert in EUR | |
|---|---|---|---|---|---|
| 4. Türe hinten rechts eingedrückt, drücken (Bild 9) | 109,24 | 130 | 100 | -109,24 | -130 |

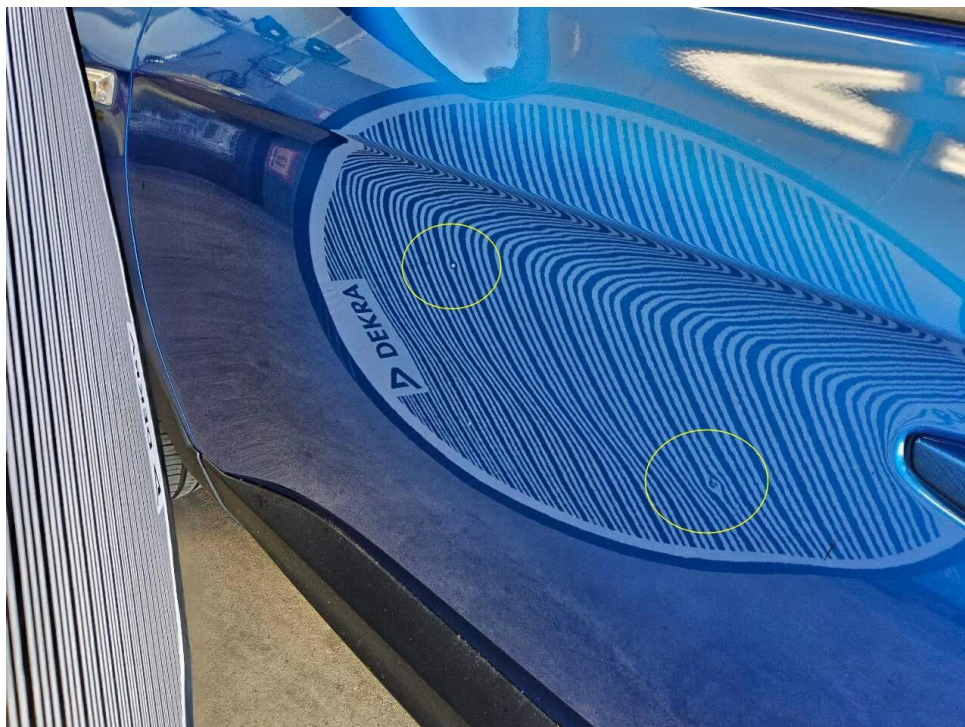
Bild 10 : Türe vorne links Dellen

| Bezeichnung des Schadens / Rep.-Weg | Rep.Kost | | Anrechn. | Minderwert in EUR | |
|---|---|---|---|---|---|
| 5. Türe vorne links Dellen, drücken (Bild 10) | 109,24 | 130 | 100 | -109,24 | -130 |

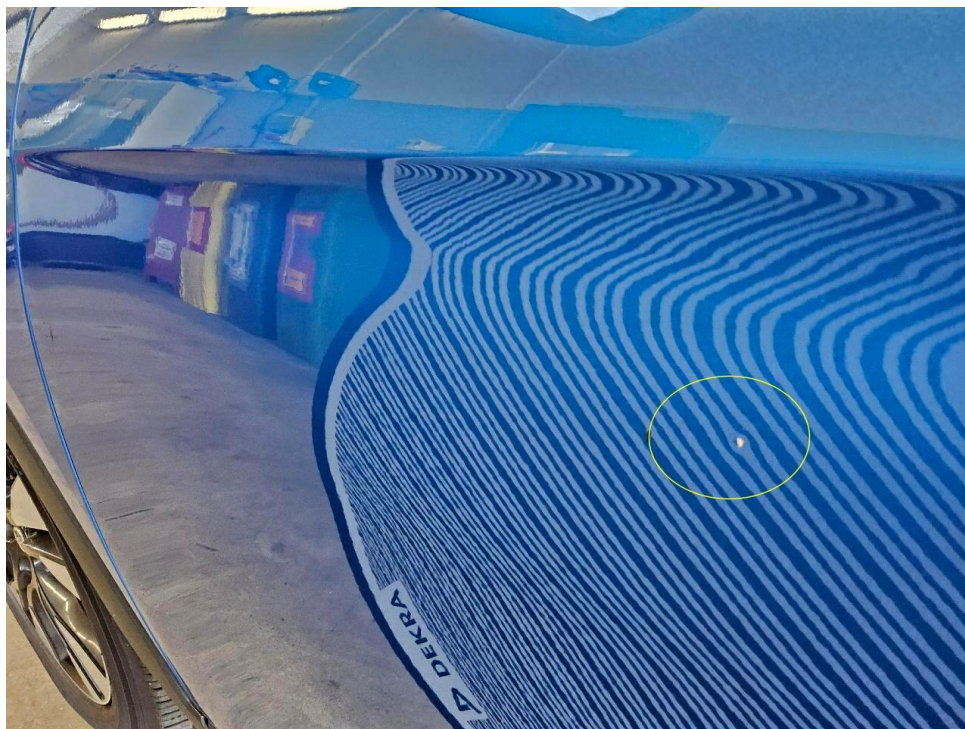
Bild 11 : Türe vorne links Lackabplatzer an Delle auslegen

| Bezeichnung des Schadens / Rep.-Weg | Rep.Kost | | Anrechn. | Minderwert in EUR | |
|---|---|---|---|---|---|
| 3. Türe vorne links Lackabplatzer an Delle auslegen, polieren (Bild 11) | 58,82 | 70 | 100 | -58,82 | -70 |

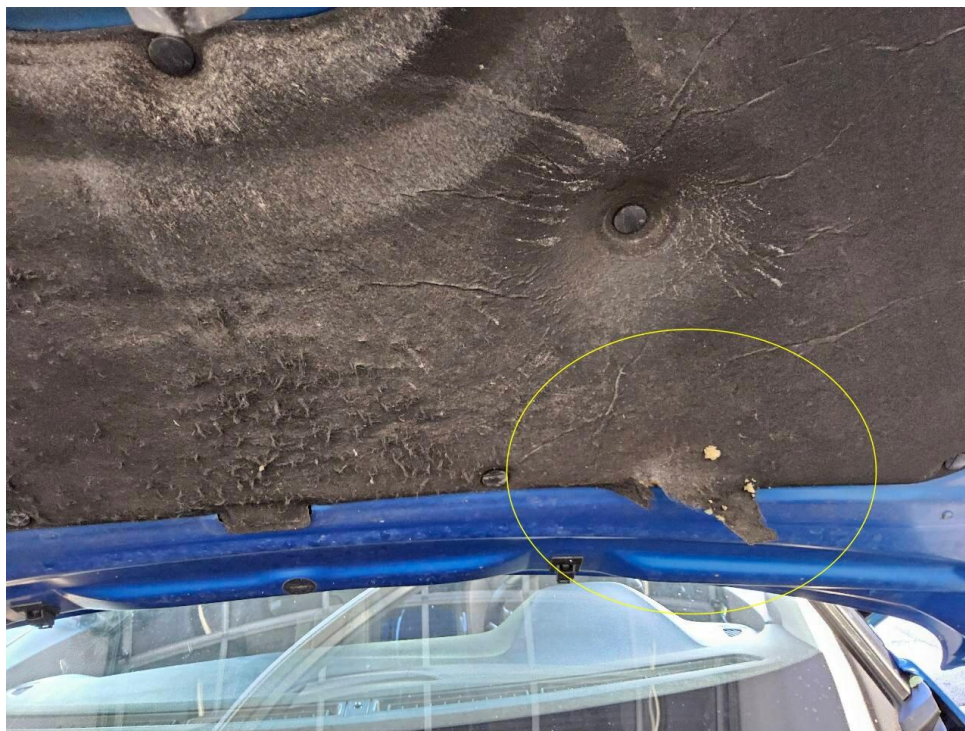
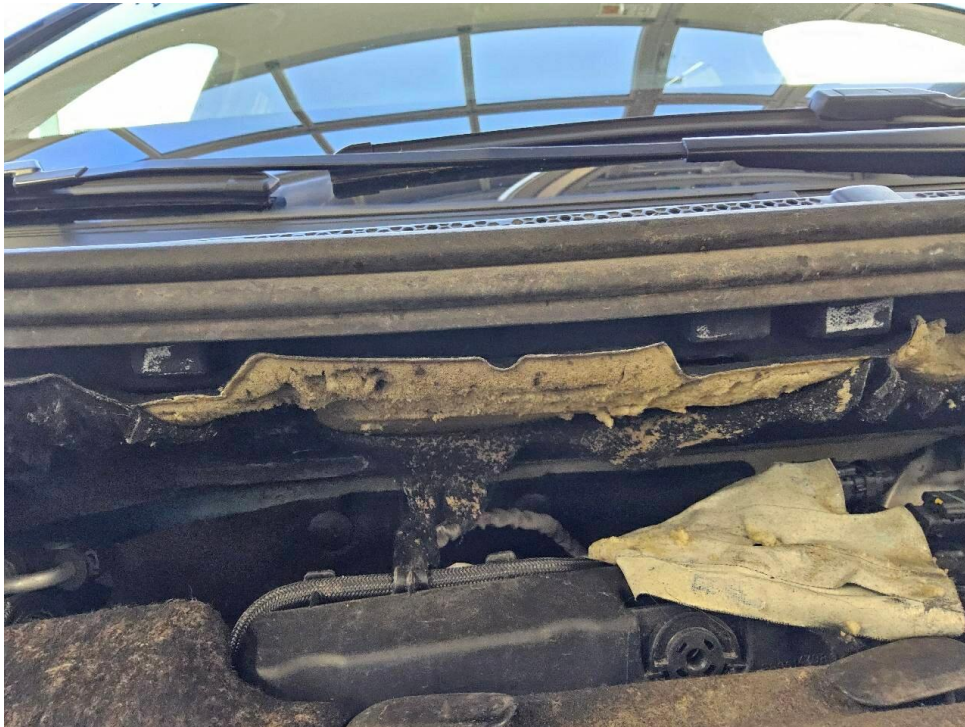
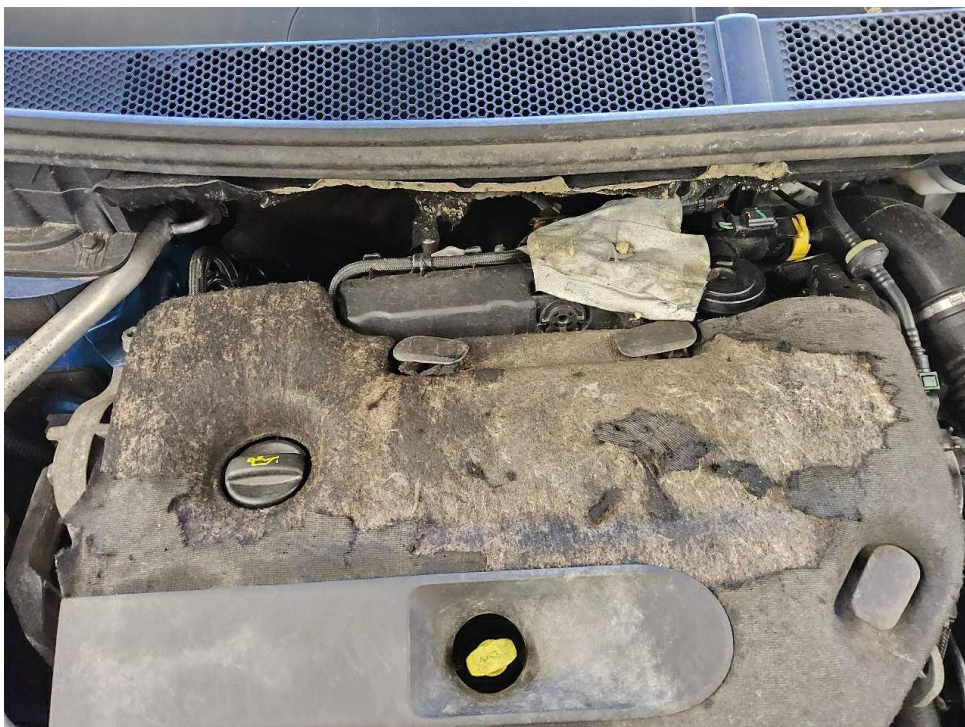
Bild 12 : Motorhauben-, Spritzwanddämmmatte und Motorabdeckung Tierversiss

Bild 13 : Motorhauben-, Spritzwanddämmmatte und Motorabdeckung Tierverbiss

Bild 14 : Motorhauben-, Spritzwanddämmmatte und Motorabdeckung Tierverbiss

| Bezeichnung des Schadens / Rep.-Weg | Rep.Kost | | Anrechn. | Minderwert in EUR | |
|---|---|---|---|---|---|
| 6. Motorhauben-, Spritzwanddämmmatte und Motorabdeckung Tierverschleiß, erneuern (Bild 12, 13, 14) | 557,98 | 664 | 100 | -557,98 | -664 |

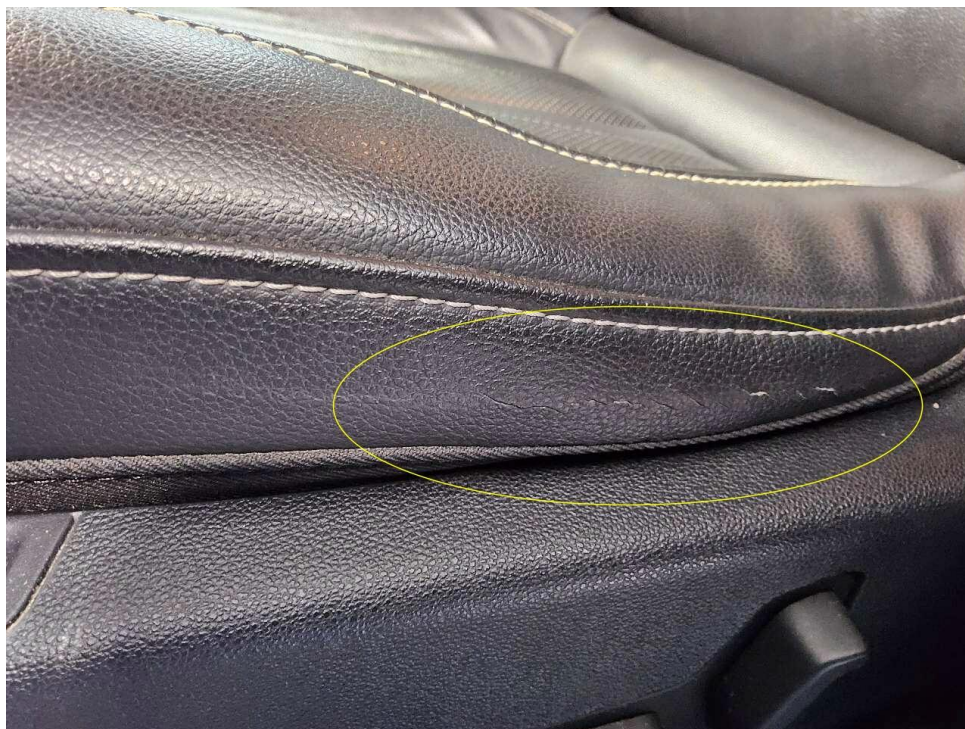
Bild 15 : Fahrersitzbezug Risse

| Bezeichnung des Schadens / Rep.-Weg | Rep.Kost | | Anrechn. | Minderwert in EUR | |
|---|---|---|---|---|---|
| 7. Fahrersitzbezug Risse, erneuern (Bild 15) | 789,08 | 939 | 100 | -789,08 | -939 |

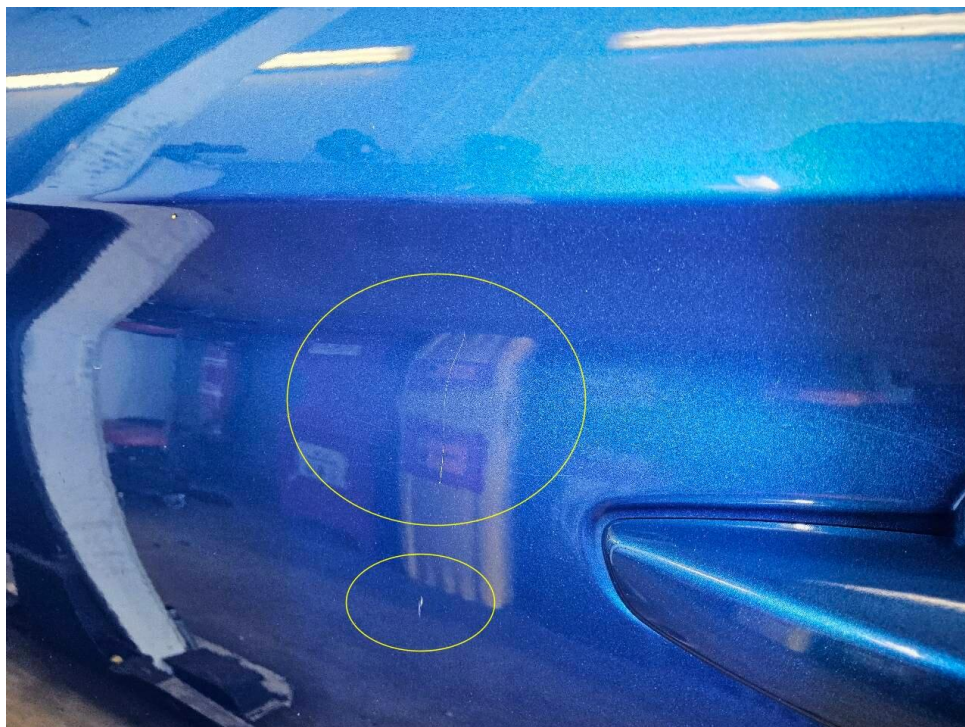
Bild 16 : Türe hinten rechts Kratzer

| Bezeichnung des Schadens / Rep.-Weg | Rep.Kost | | Anrechn. | Minderwert in EUR | |
|---|---|---|---|---|---|
| 8. Türe hinten rechts Kratzer, smart repair (Bild 16) | 168,07 | 200 | 100 | -168,07 | -200 |

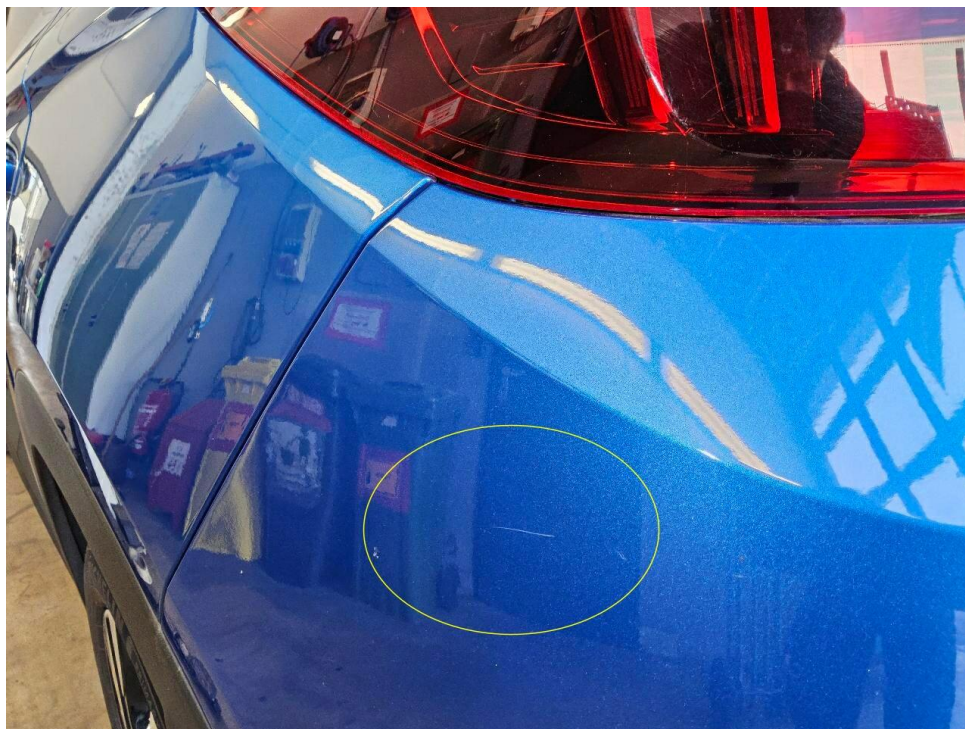
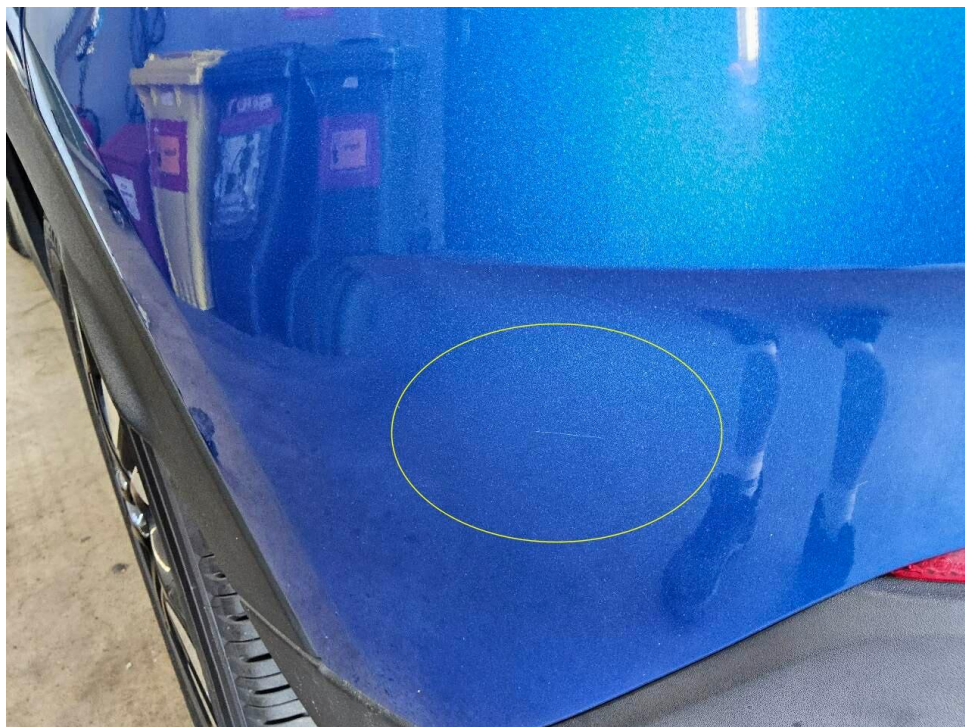
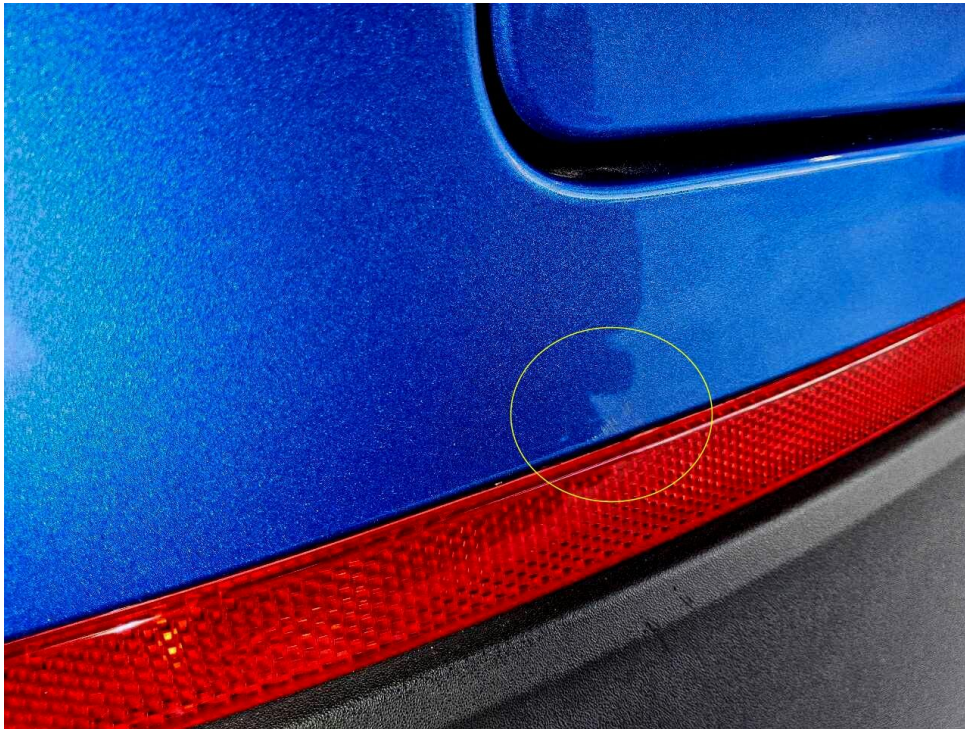
Bild 17 : Stoßfänger hinten links Kratzer

Bild 18 : Stoßfänger hinten links Kratzer

Bild 19 : Stoßfänger hinten links Kratzer

| Bezeichnung des Schadens / Rep.-Weg | Rep.Kost | | Anrechn. | Minderwert in EUR | |
|---|---|---|---|---|---|
| 9. Stoßfänger hinten links Kratzer, smart repair (Bild 17, 18, 19) | 168,07 | 200 | 100 | -168,07 | -200 |

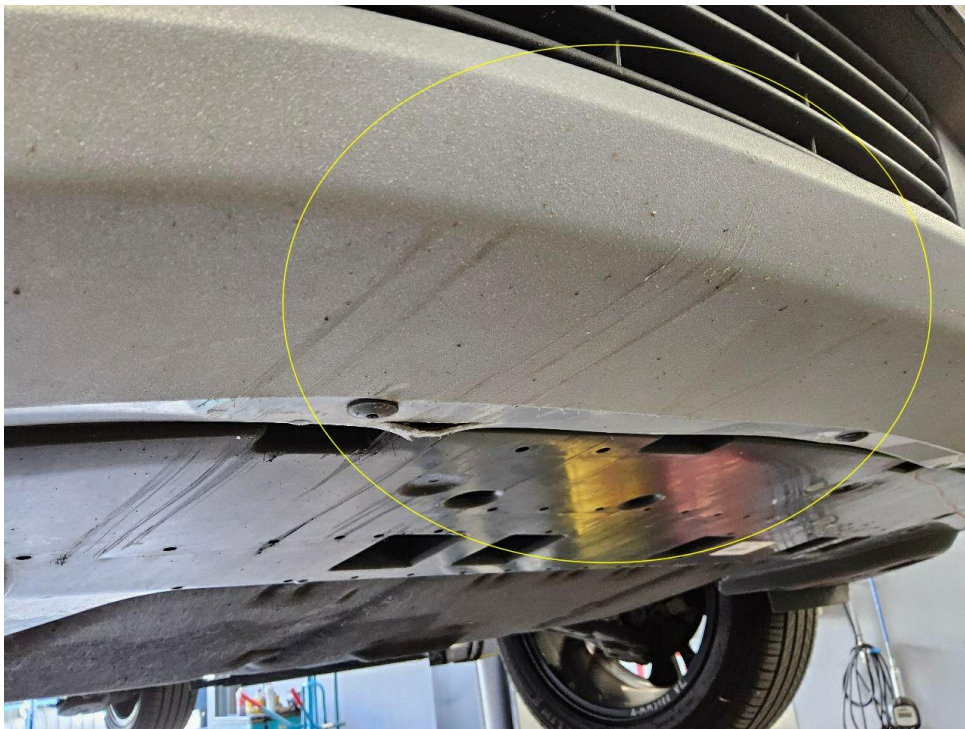
Bild 20 : Stoßfängerblende vorne Spoilerlippe verschrammt

| Bezeichnung des Schadens / Rep.-Weg | Rep.Kost | | Anrechn. | Minderwert in EUR | |
|---|---|---|---|---|---|
| 10. Stoßfängerblende vorne Spoilerlippe verschrammt, erneuern (Bild 20) | 285,71 | 340 | 100 | -285,71 | -340 |

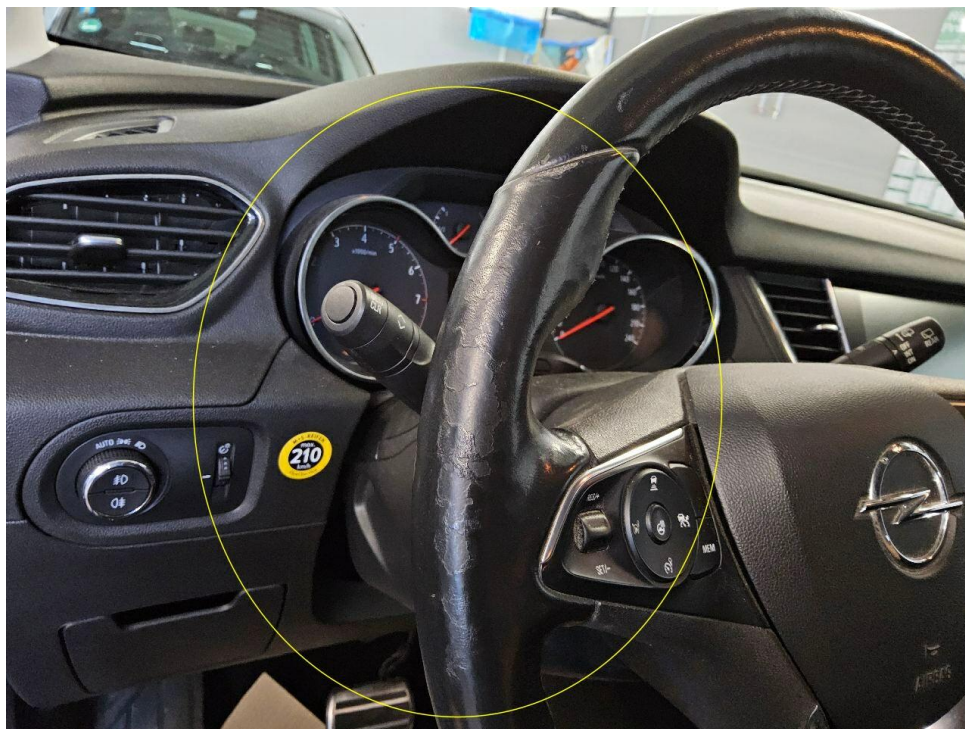
Bild 21 : Lenkradbezug abgenutzt, Minderwert

| Bezeichnung des Schadens / Rep.-Weg | Rep.Kost | | Anrechn. | Minderwert in EUR | |
|---|---|---|---|---|---|
| 11. Lenkradbezug abgenutzt, Minderwert, (Bild 21) | 252,10 | 300 | 100 | -252,10 | -300 |
