## Zustandsbericht

| Berichtsnummer : | 0000000929503-DE926 | | |

#### Hyundai Kona (OS)(2017->) Trend Elektro 2WD

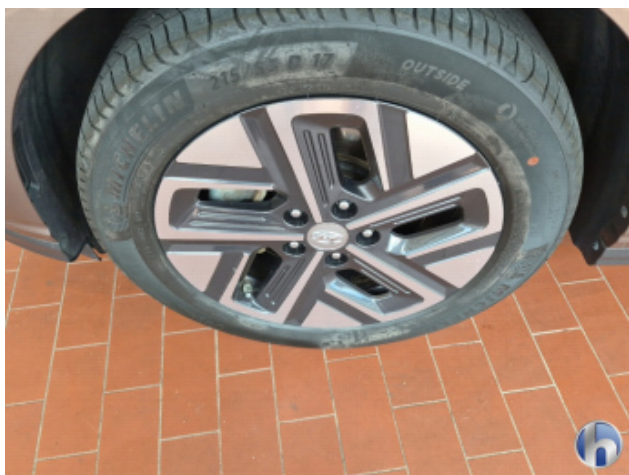
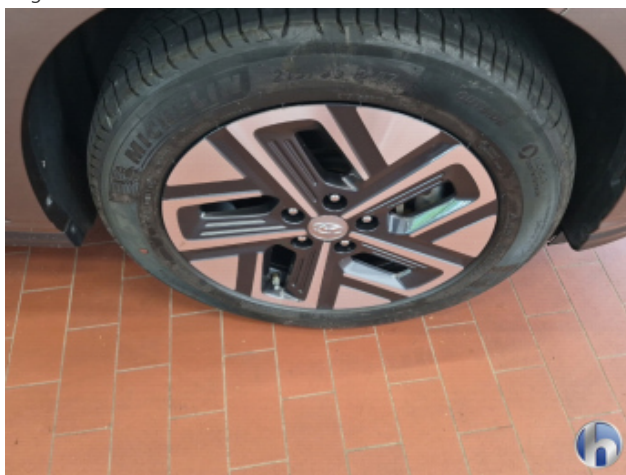
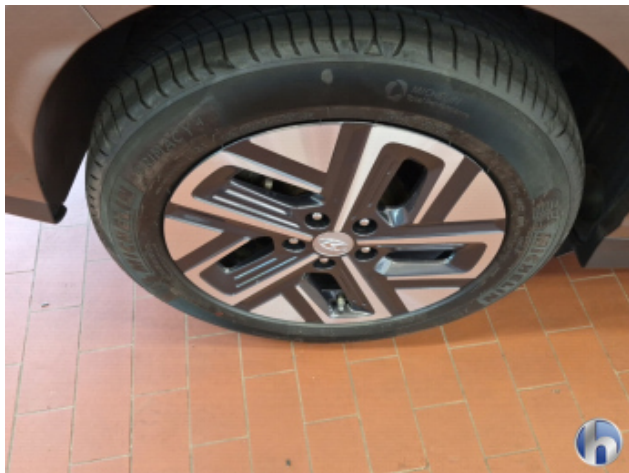
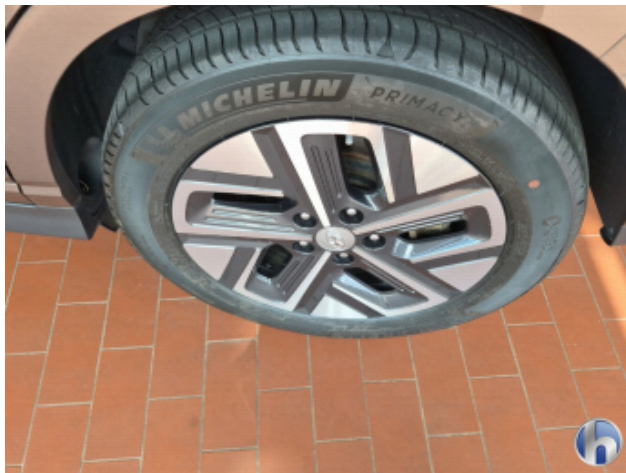
Bereifung

| Reifenart / Felgentyp: | Sommerreifen | Aluminium original |
|---|---|---|
| 1. Achse - links / Zust. | Michelin | 215/55/R17/94V 4 mm |
| 1. Achse - rechts / Zust. | Michelin | 215/55/R17/94V 4 mm |
| 2. Achse - links / Zust. | Michelin | 215/55/R17/94V 4 mm |
| 2. Achse - rechts / Zust. | Michelin | 215/55/R17/94V 4 mm |

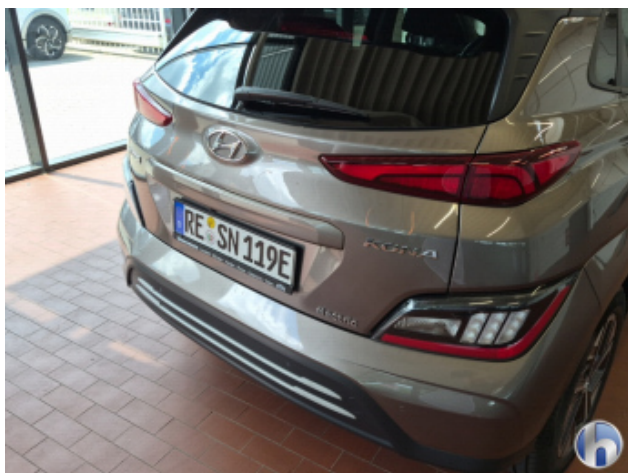
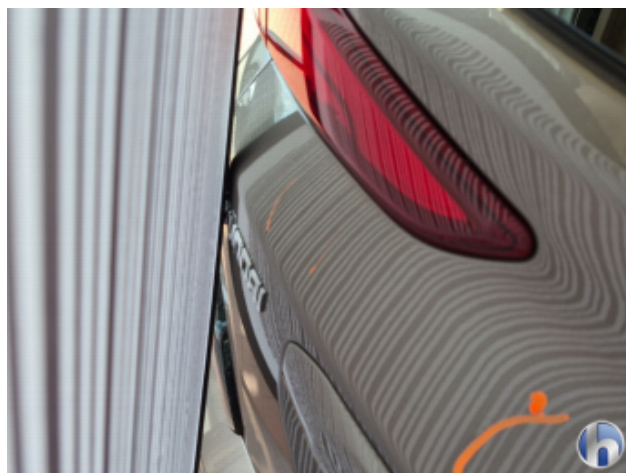
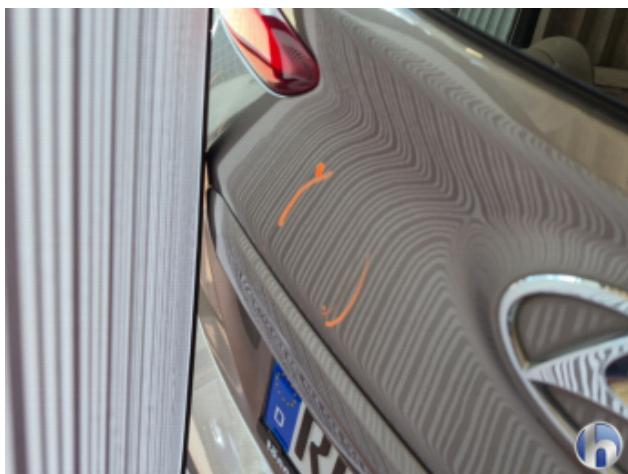
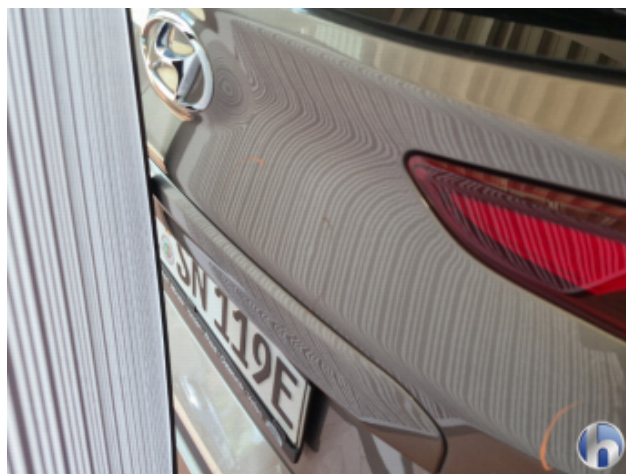
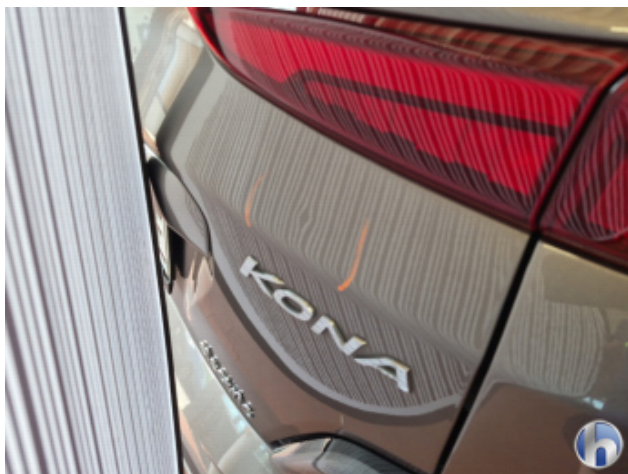
| | Bauteil | Schaden | Rep.-Art |
|---|---|---|---|
| 1. | Heckklappe | 3 Dellen | Sanft Instandsetzen |

1. Heckklappe  
3 Dellen - Sanft Instandsetzen

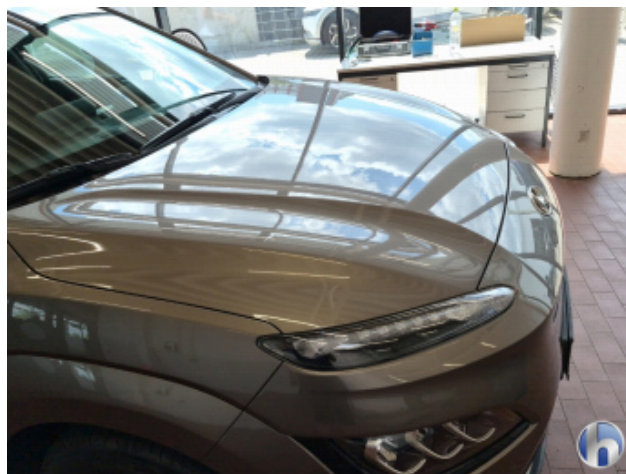
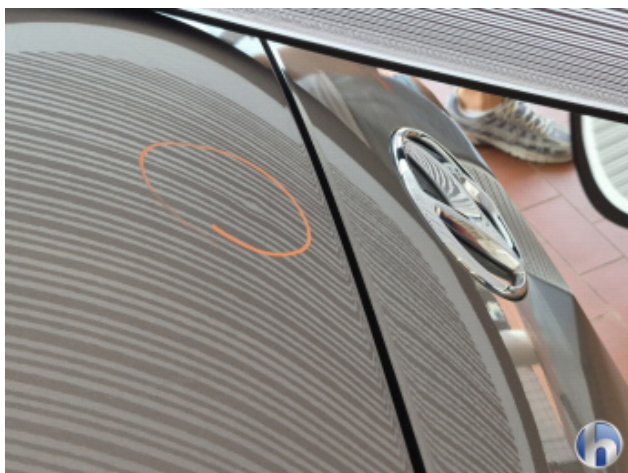
| | Bauteil | Schaden | Rep.-Art |
|---|---|---|---|
| 2. | Motorhaube | 1 Delle | Sanft Instandsetzen |

2. Motorhaube  
1 Delle - Sanft Instandsetzen

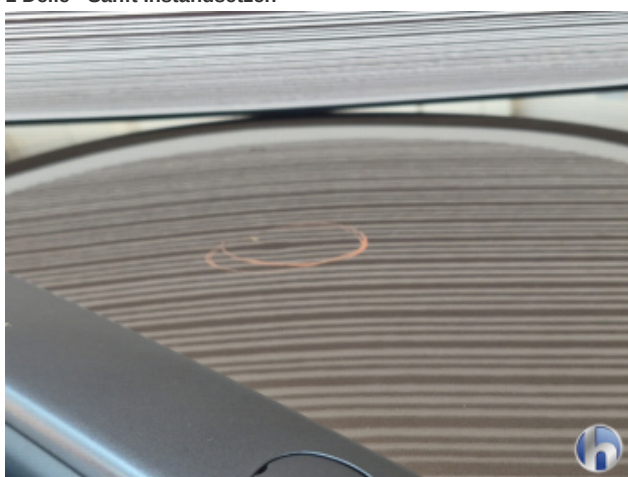
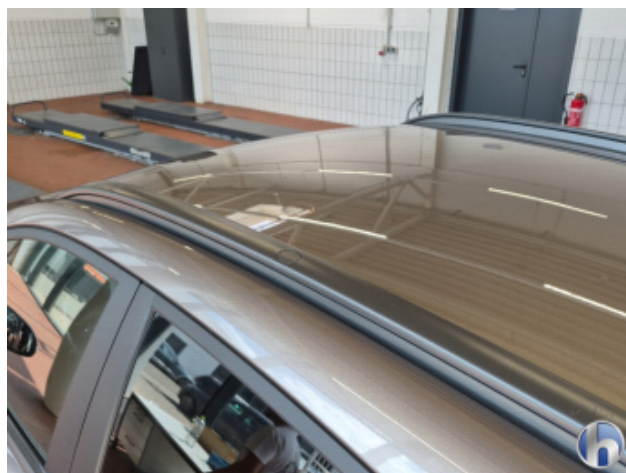
| | Bauteil | Schaden | Rep.-Art |
|---|---|---|---|
| 3. | Dach | 1 Delle | Sanft Instandsetzen |

3. Dach  
**1 Delle - Sanft Instandsetzen**
