## Bewertungsgutachten / Rechendaten

**Kennzeichen****B QD1429****FIN****U5YPH816HML046163**

| Hersteller | KIA | Typ / Verkaufsbez. | Sportage 1.6 T-GDI AWD<br>DCT Black Edition |

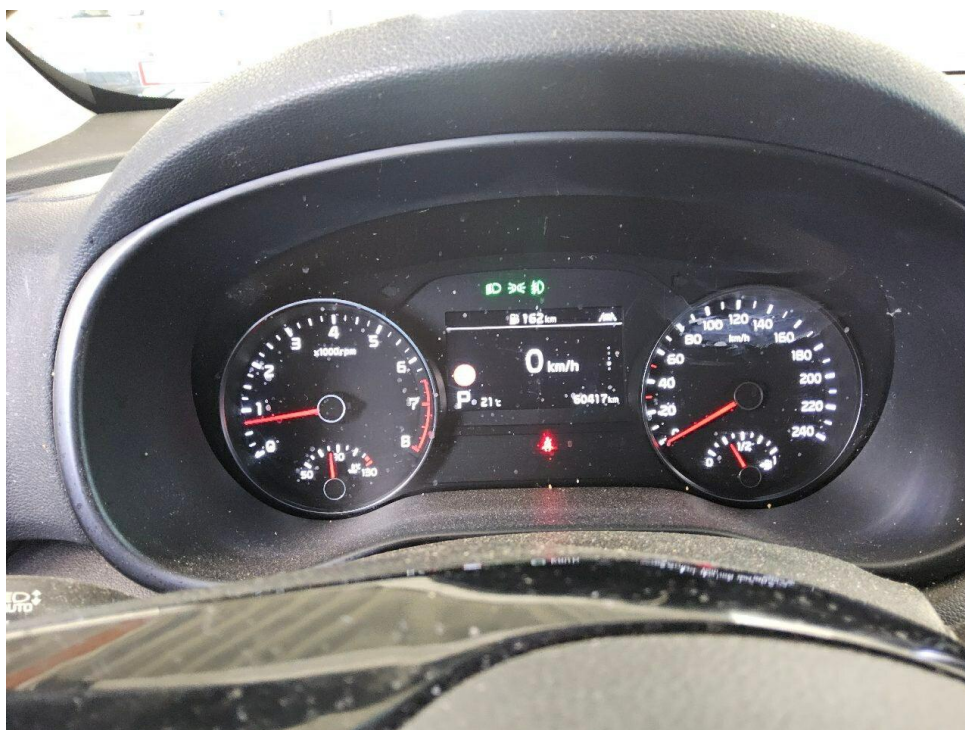
Bild 4 : Kombiinstrument (betriebsbereit) mit Km-Stand

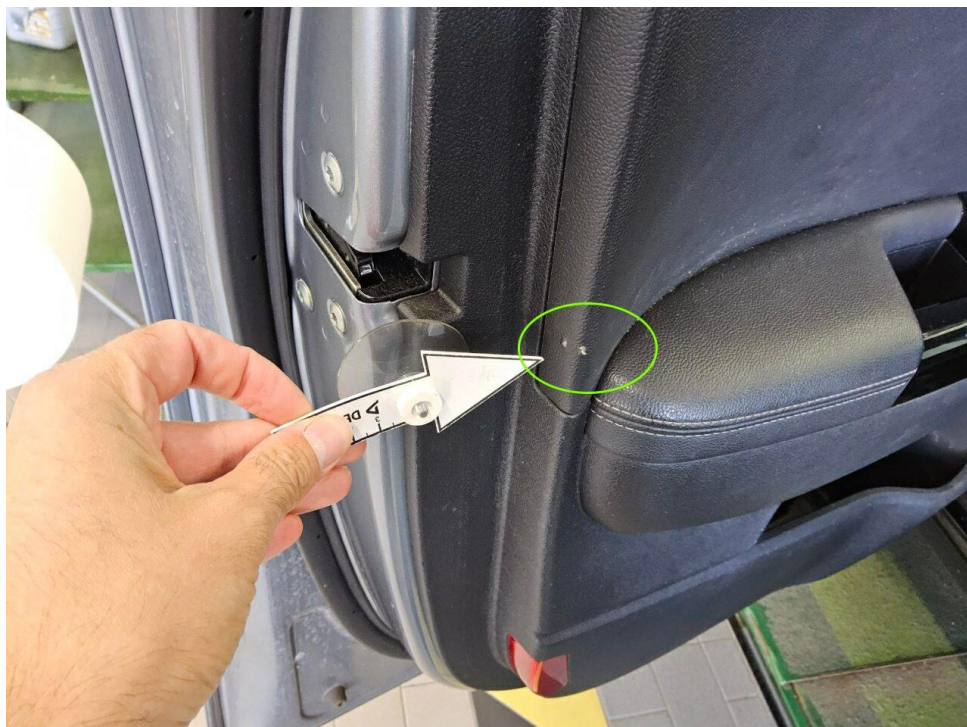
Bild 6 : Verkleidung Tür vorne links, smart repair

| Bezeichnung des Schadens / Rep.-Weg | Rep.Kost<br>brutto | Anrechn. | Minderwert<br>brutto |
|---|---|---|---|
| 11. Verkleidung Tür vorne links, smart repair<br>(Bild 6) | 62 | voll | -62 |

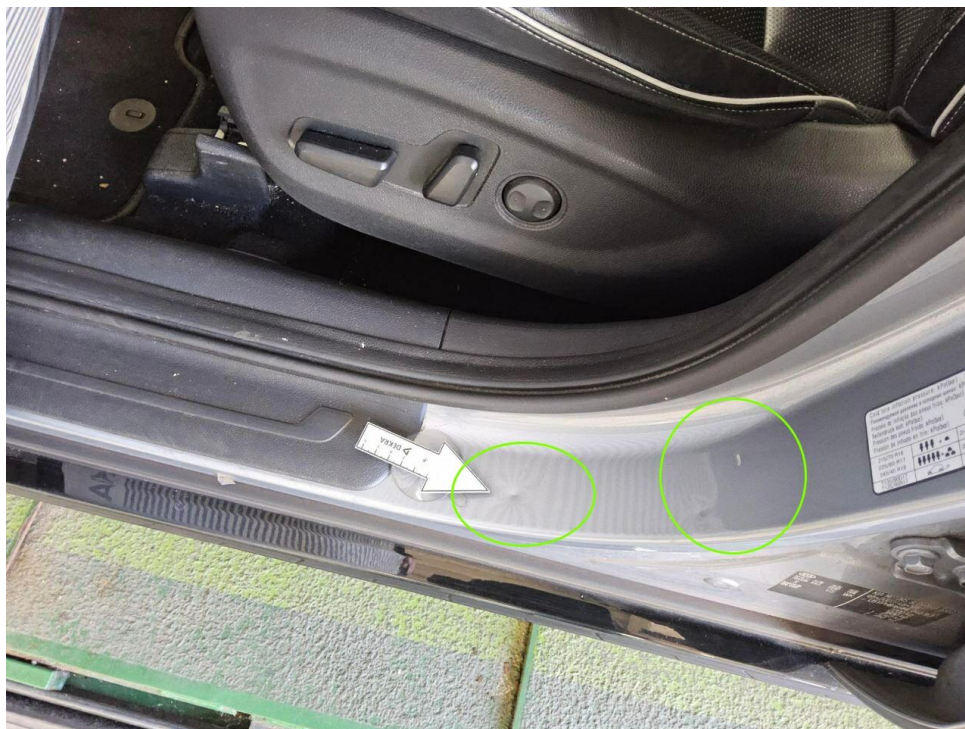
Bild 7 : Tür vorne links Einstieg, eingedellt, smart repair

| Bezeichnung des Schadens / Rep.-Weg | Rep.Kost<br>brutto | Anrechn. | Minderwert<br>brutto |
|---|---|---|---|
| 10. Tür vorne links Einstieg, eingedellt, smart<br>repair (Bild 7) | 125 | voll | -125 |

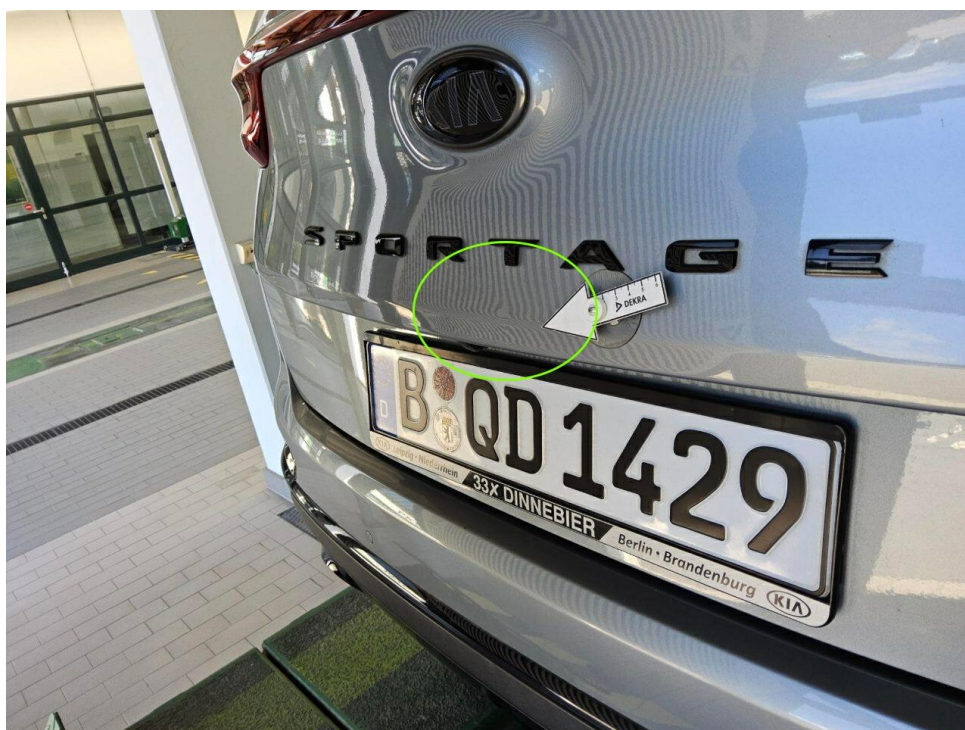
Bild 8 : Heckklappe, eingedellt, drücken

| Bezeichnung des Schadens / Rep.-Weg | Rep.Kost<br>brutto | Anrechn. | Minderwert<br>brutto |
|---|---|---|---|
| 12. Heckklappe, eingedellt, drücken (Bild 8) | 62 | voll | -62 |

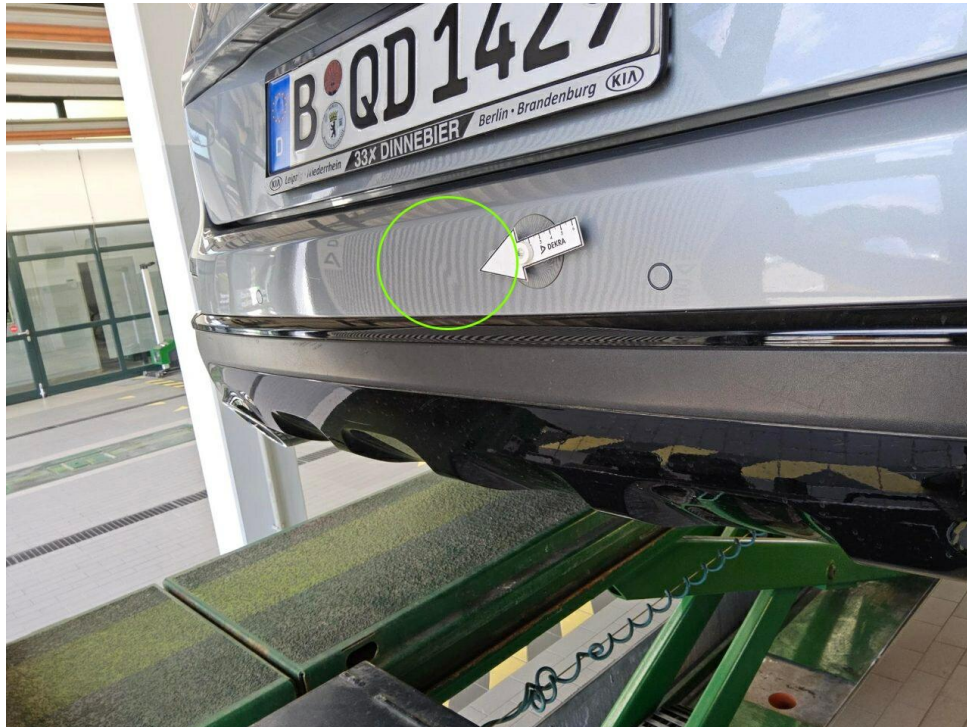
Bild 9 : Stoßfänger hinten, verformt, smart repair

| 15. Stoßfänger hinten, verformt, smart repair (Bild 9) | 125 | voll | -125 | |

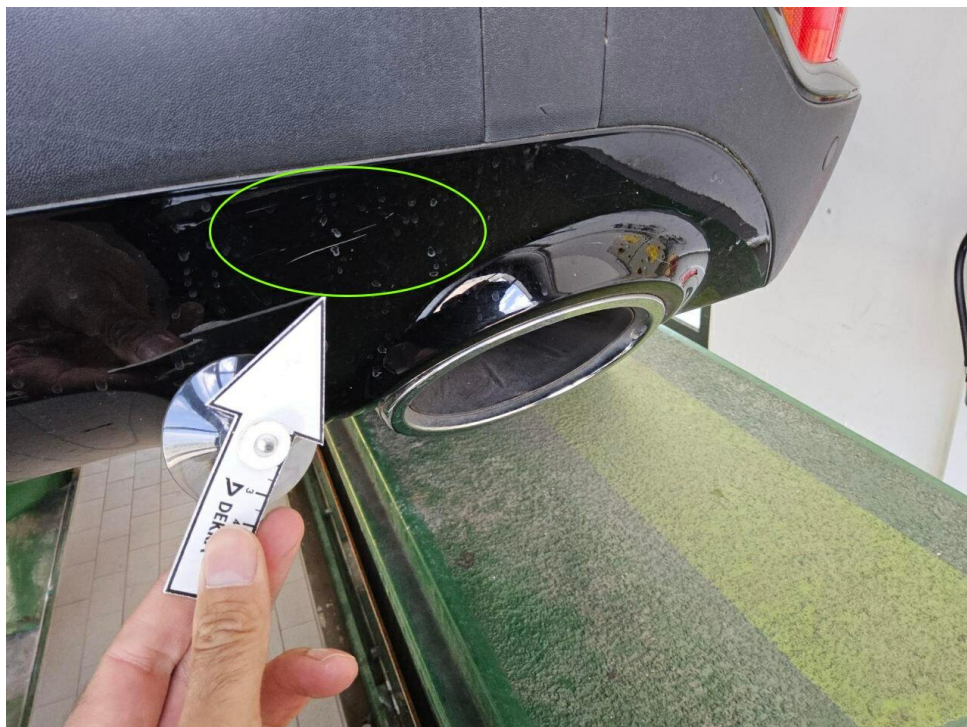
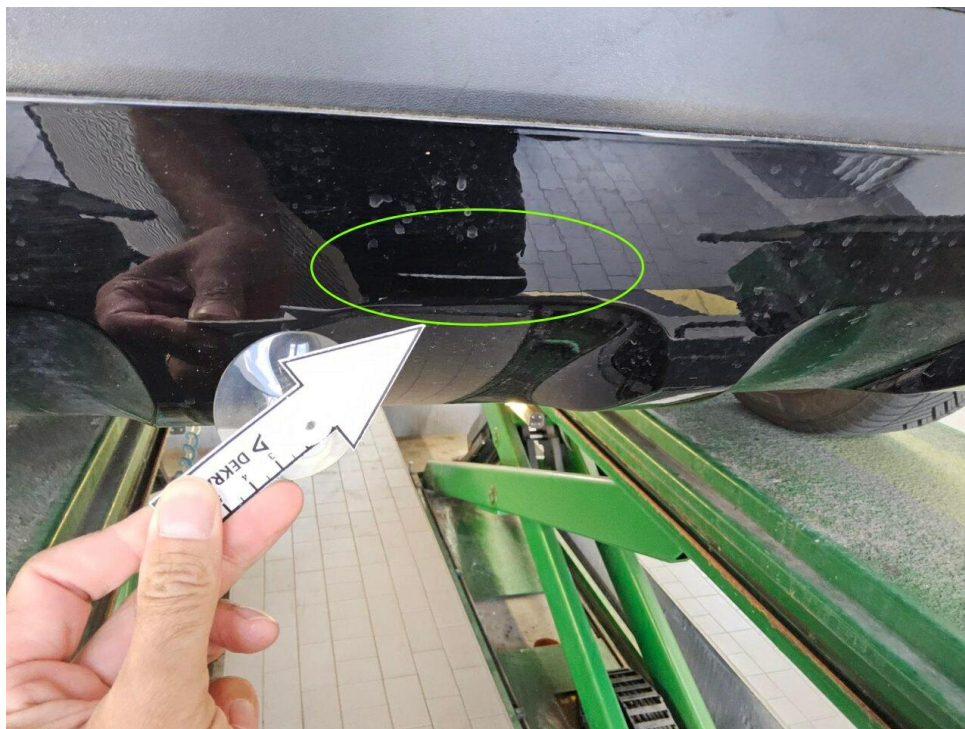
Bild 10 : Heckschürze hinten unten Lackierung, zerkratzt, lackieren

Bild 11 : Heckschürze hinten unten Lackierung, zerkratzt, lackieren

| 14. Heckschürze hinten unten Lackierung, zerkratzt, lackieren (Bild 10, 11) | 90 | anteilig | -54 | |

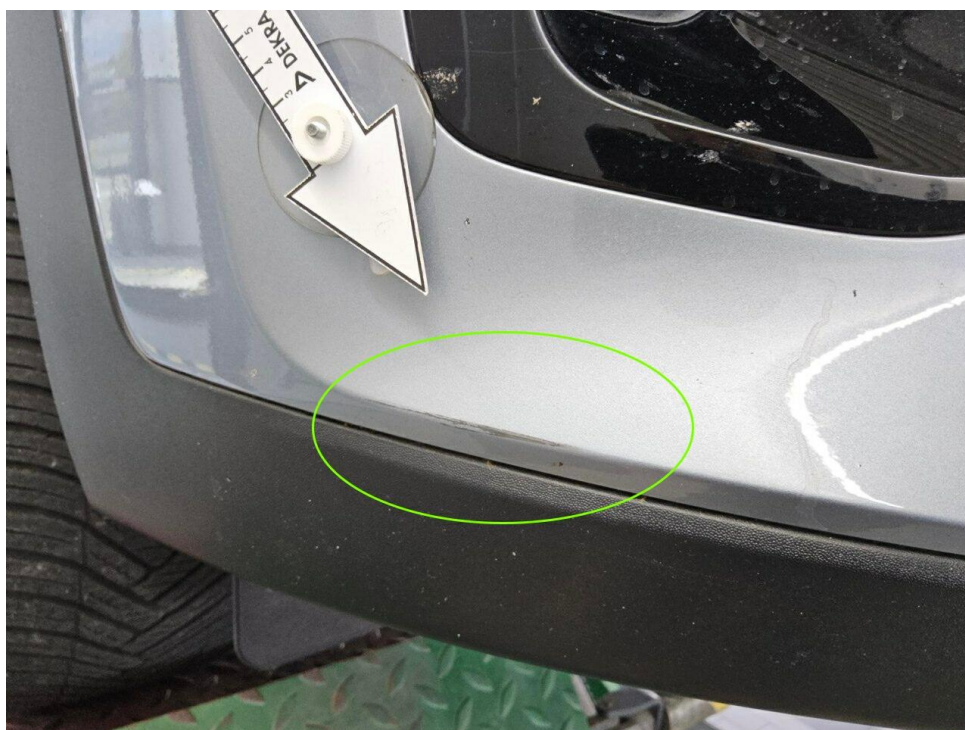
Bild 12 : Stoßfänger vorne Lackierung, zerkratzt, smart repair

| Bezeichnung des Schadens / Rep.-Weg | Rep.Kost<br>brutto | Anrechn. | Minderwert<br>brutto |
|---|---|---|---|
| 13. Stoßfänger vorne Lackierung, zerkratzt, | | | |

| smart repair (Bild 12) | 187 | voll | -187 | |

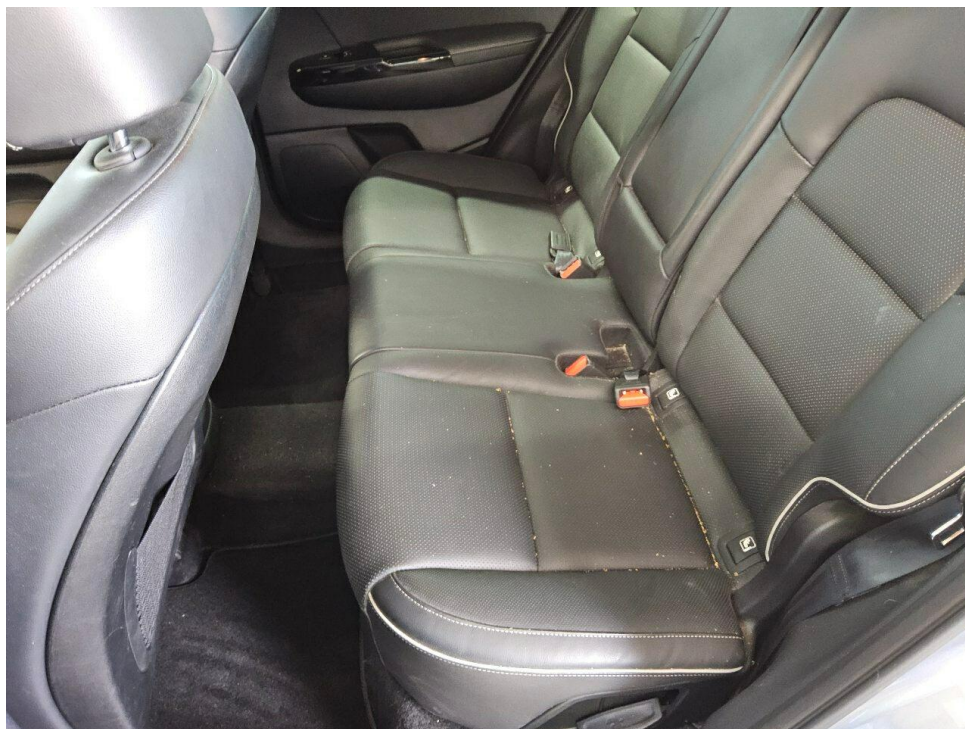
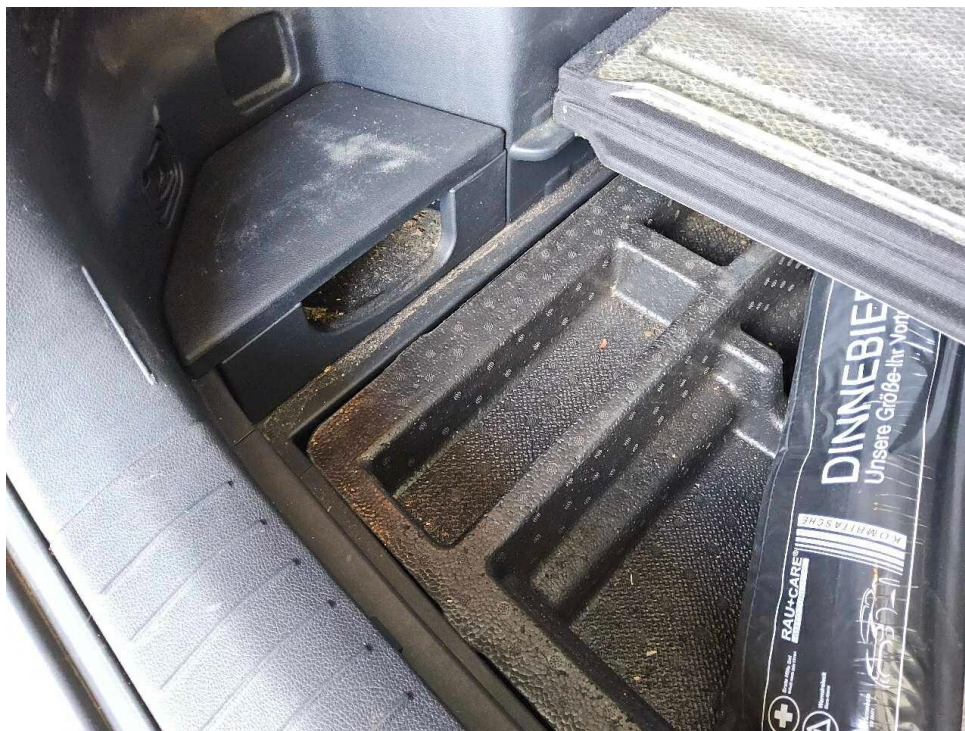
Bild 13 : Innenraum, verschmutzt

Bild 14 : Innenraum, verschmutzt

| Bezeichnung des Schadens / Rep.-Weg | Rep.Kost<br>brutto | Anrechn. | Minderwert<br>brutto |
|---|---|---|---|
| 2. Innenraum, verschmutzt, reinigen (Bild 13,<br>14) | 80 | voll | -80 |

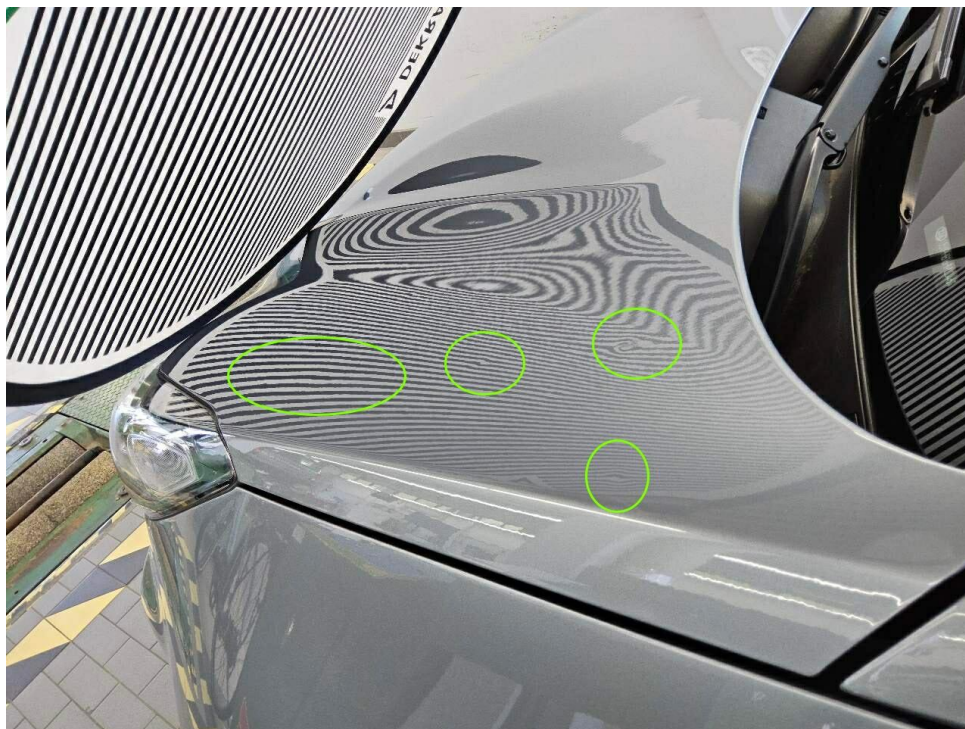
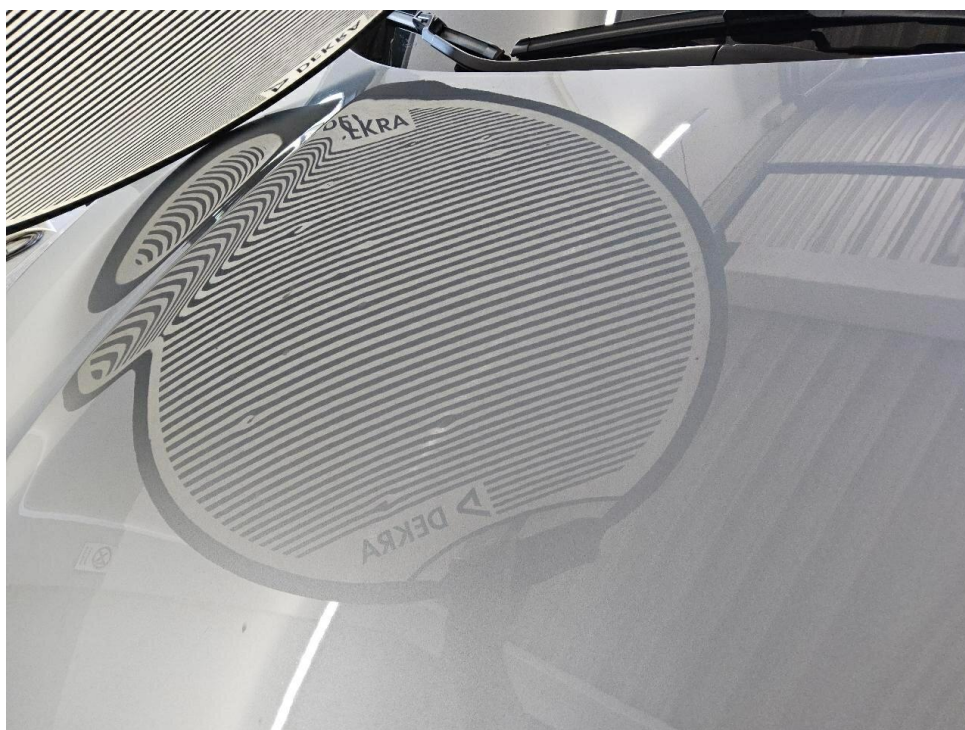
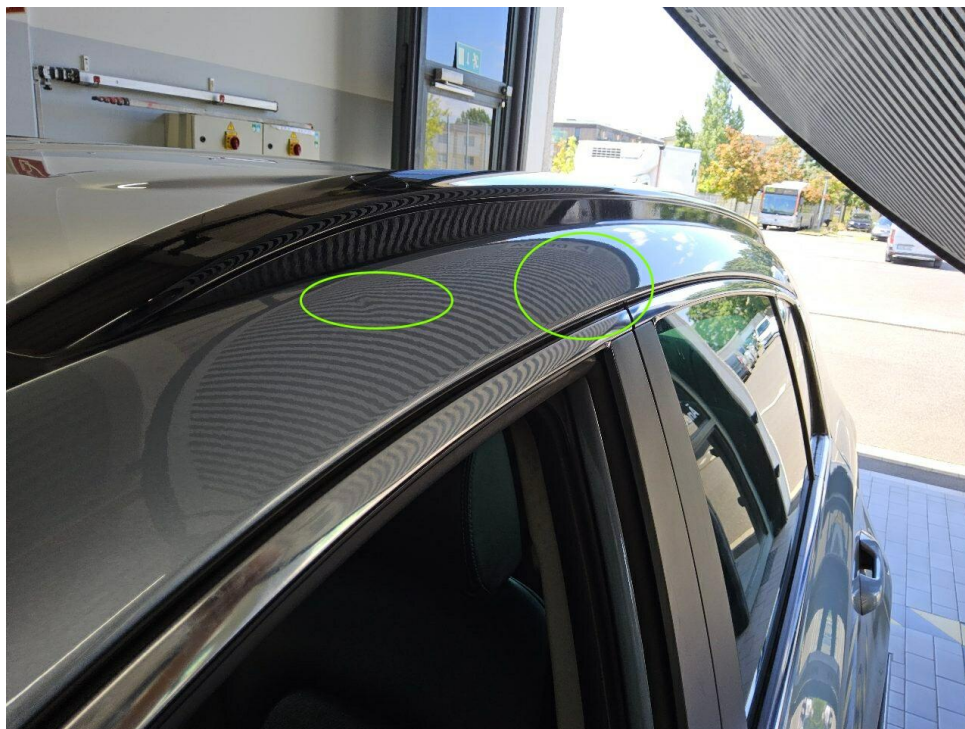
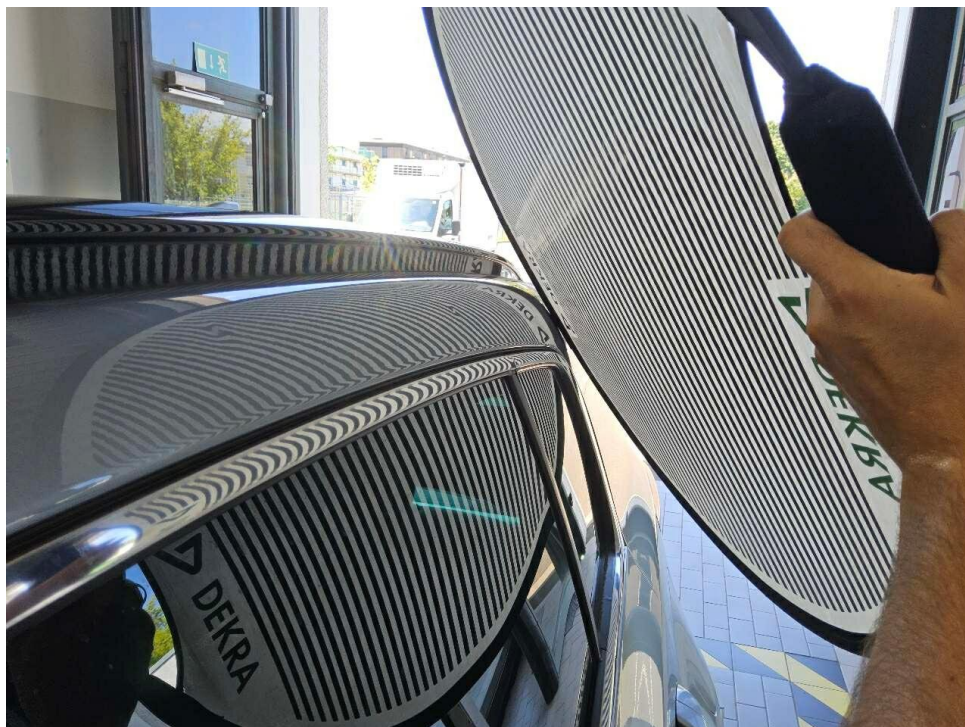
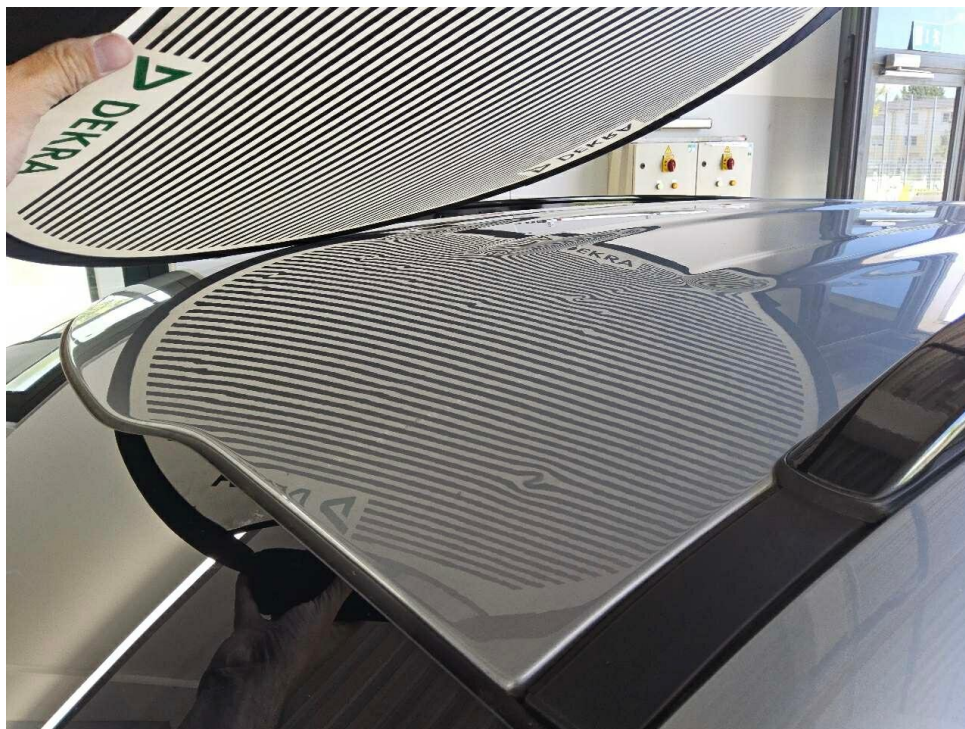
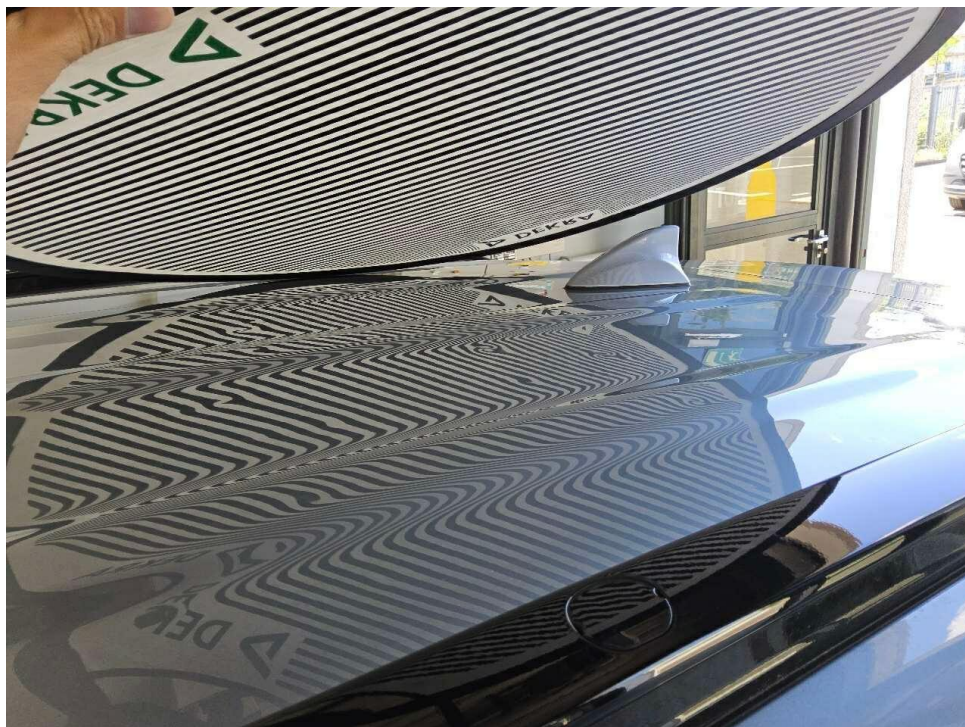
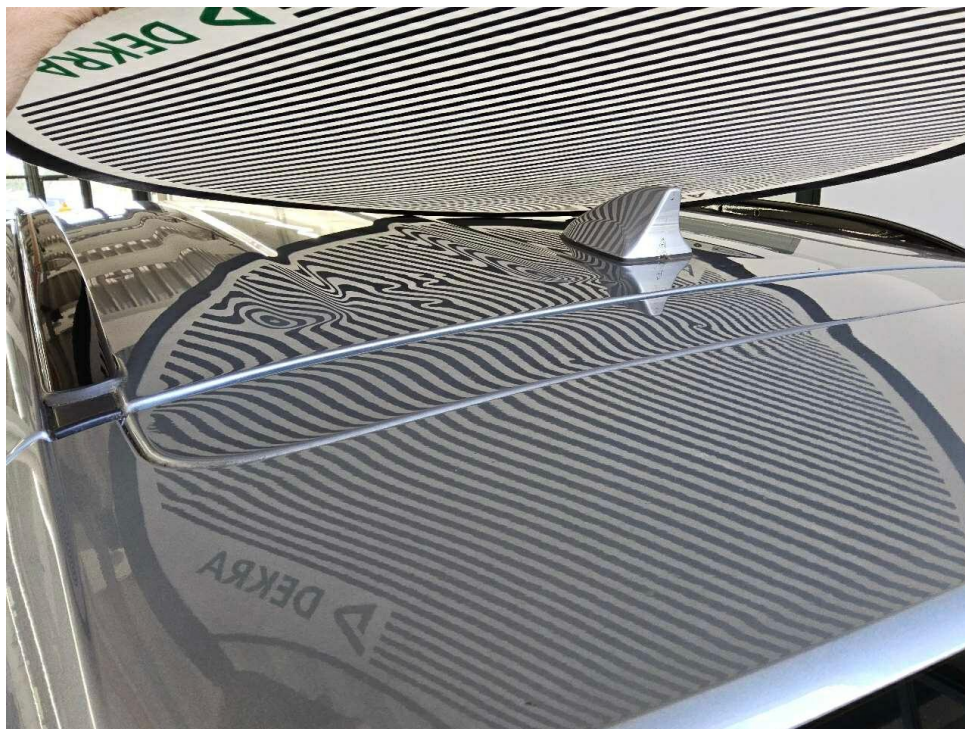
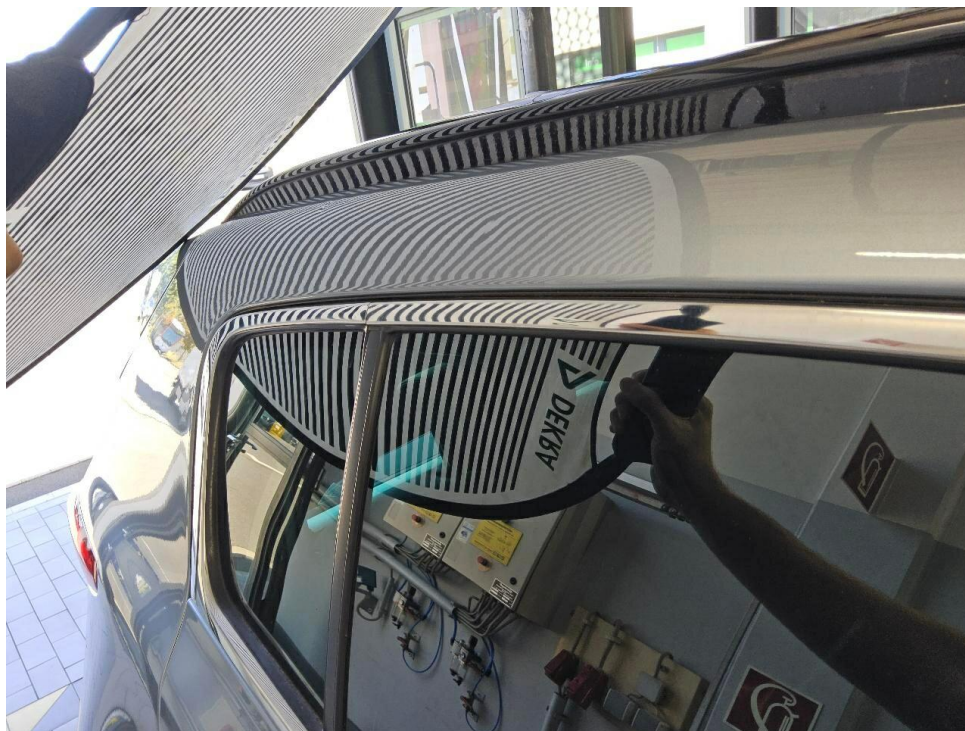
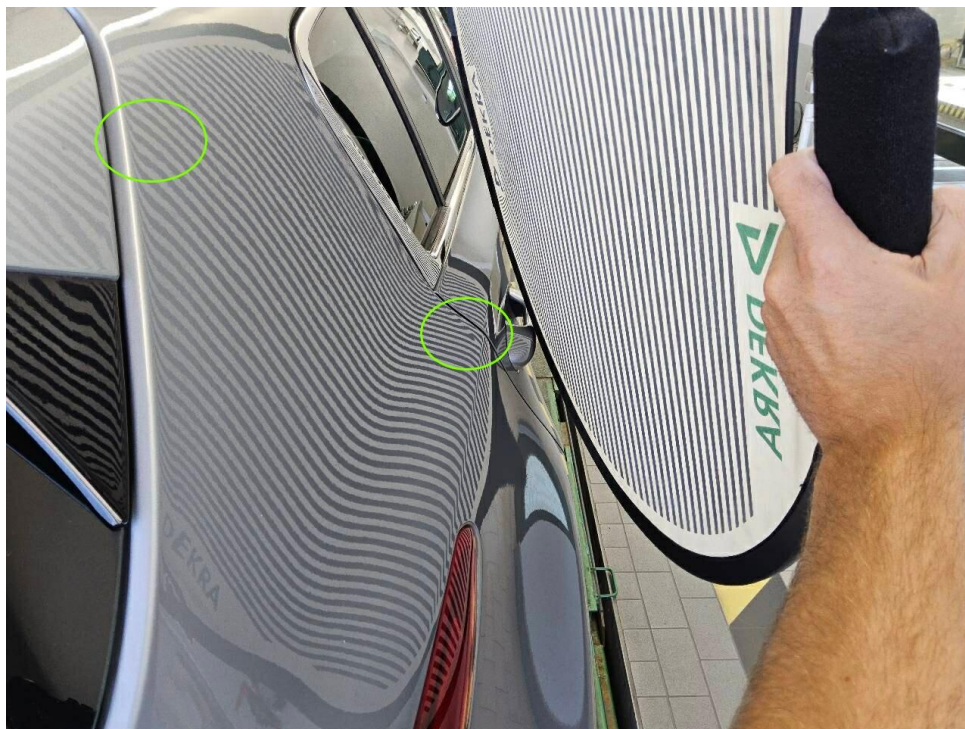
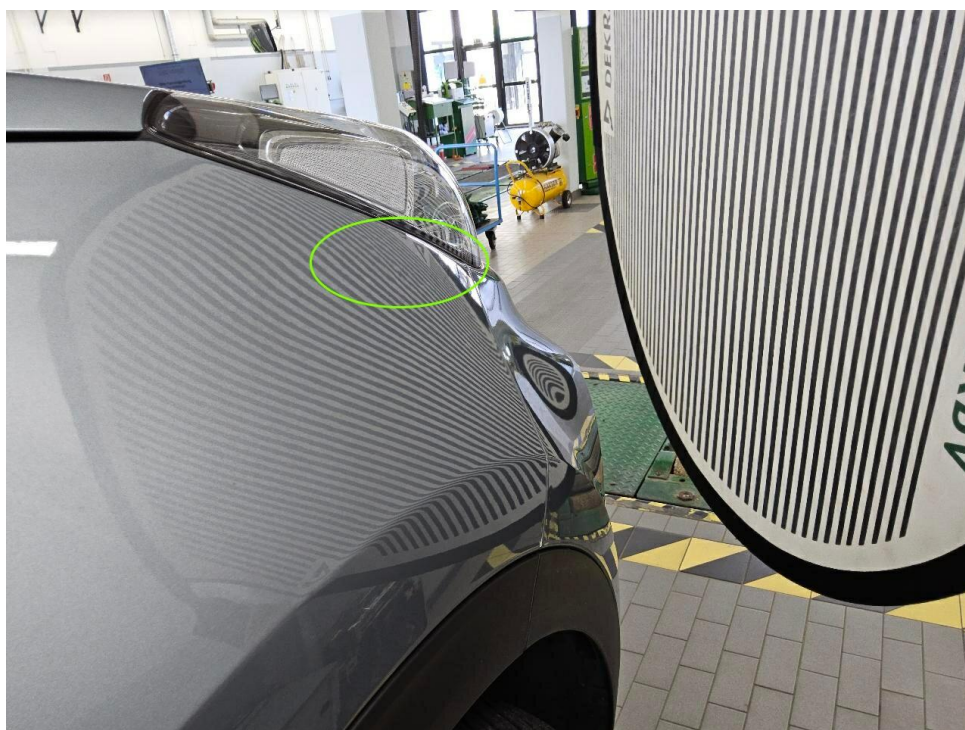
Bild 15 : Fahrzeug, Hagelähnlicherschaden

| Bezeichnung des Schadens / Rep.-Weg | Rep.Kost<br>brutto | Anrechn. | Minderwert<br>brutto |
|---|---|---|---|
| 4. Fahrzeug, Hagelähnlicherschaden,<br>instandsetzen (Bild 15, 16, 17, 18, 19, 20,<br>21, 22, 23, 24) | 1.812 | voll | -1.812 |

| 0471 | MOTORHAUBE SANFT INSTANDSETZ. | 5 | 23H | 241.50 |
| 0742 | KOTFLUEGEL V R SANFT INSTANDSETZ. | 5 | 7H | 73.50 |
| 2227 | SEITENRAHMEN A L SANFT INSTANDSETZ. | 5 | 10H | 105.00 |
| 2228 | SEITENRAHMEN A R SANFT INSTANDSETZ. | 5 | 9H | 94.50 |
| 2351 | DACH SANFT INSTANDSETZ. | 5 | 32H | 336.00 |
| 2931 | HECKKLAPPE SANFT INSTANDSETZ. | 5 | 7H | 73.50 |
| 3481 | SEITENWAND H L A SANFT INSTANDSETZ. | 5 | 8H | 84.00 |
| 3482 | SEITENWAND H R A SANFT INSTANDSETZ. | 5 | 9H | 94.50 |

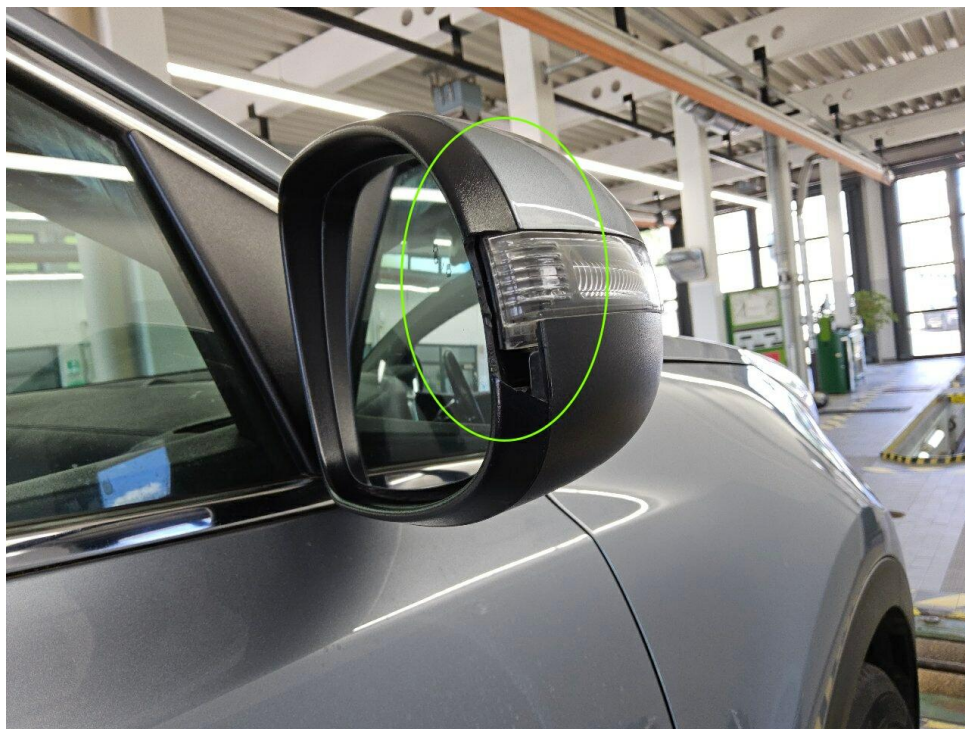
Bild 25 : Außenspiegel Rahmen rechts, beschädigt

| Bezeichnung des Schadens / Rep.-Weg | Rep.Kost<br>brutto | Anrechn. | Minderwert<br>brutto |
|---|---|---|---|
| 5. Außenspiegel Rahmen rechts, beschädigt,<br>erneuern (Bild 25) | 707 | voll | -707 |

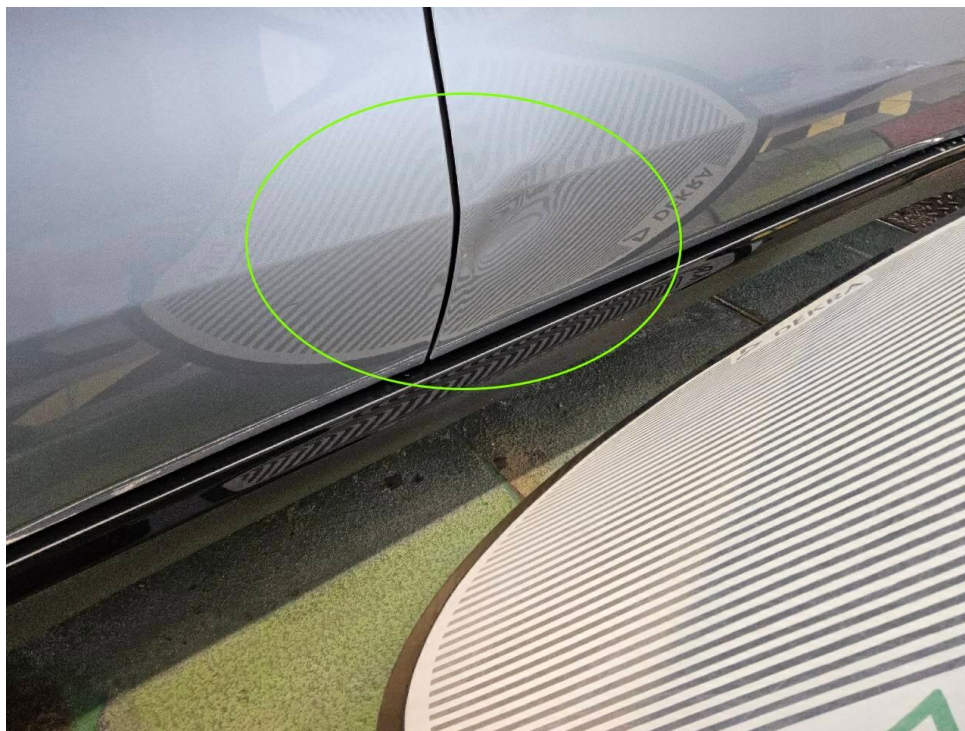
Bild 26 : Tür vorne rechts, deformiert, Tür hinten rechts, eingedellt

| Bezeichnung des Schadens / Rep.-Weg | Rep.Kost<br>brutto | Anrechn. | Minderwert<br>brutto |
|---|---|---|---|
| 6. Tür vorne rechts, deformiert, Tür hinten<br>rechts, eingedellt, instandsetzen (Bild 26) | 2.283 | voll | -2.283 |

| ARB.POS.NR/<br>LEIT-NR | INSTANDSETZUNGS-/EINZEL-/VERBUNDARBEITEN | AW | ARB.-<br>PREIS |
|---|---|---|---|
| 76000R00 | TUER V R ERSETZEN<br>UMFASST: TUER AUS-/EINBAUEN, TEILE KPL<br>UMBAUEN GGF ERSETZEN | 16 | 168.00 |

| 1782 | TUER H R SANFT INSTANDSETZ. | 5 | 6H | 63.00 |

| ARB.POS.NR/<br>LEIT-NR | ARBEITSGANG | 2-SCHICHT-METALLIC | AW | ARB.-<br>PREIS |
|---|---|---|---|---|
| 99KDRTR0 | TUER V R | NEUTEILLACKIERUNG<br>SYSTEM AUDATEX | 32<br>BLATT 1 | 345.60 |

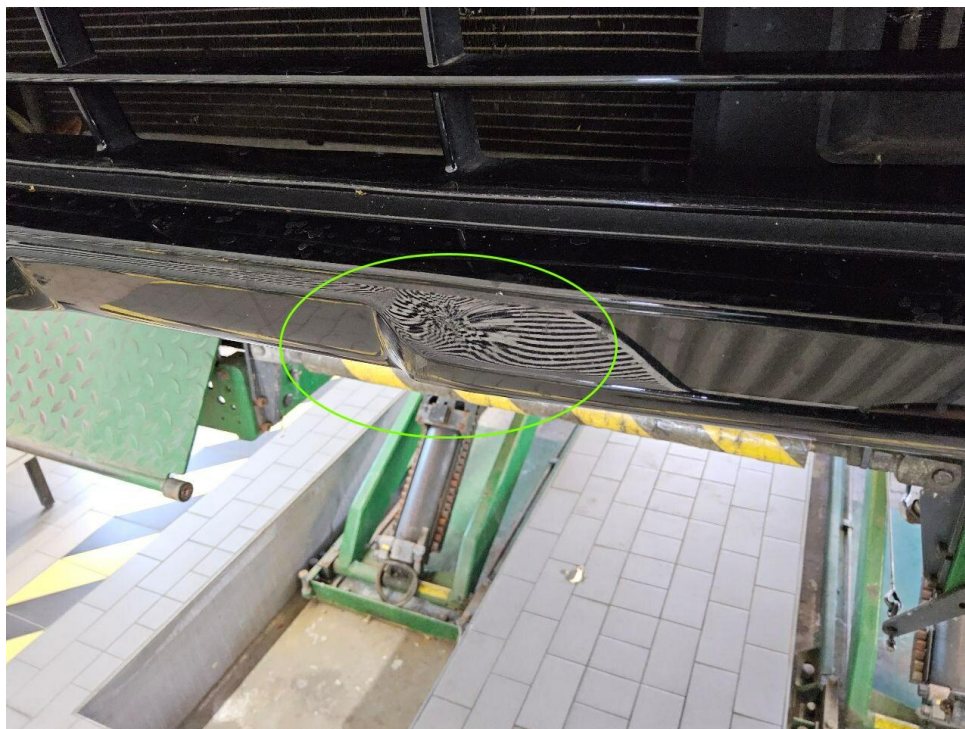
Bild 27 : Frontspoiler, verformt

| Bezeichnung des Schadens / Rep.-Weg | Rep.Kost<br>brutto | Anrechn. | Minderwert<br>brutto |
|---|---|---|---|
| 7. Frontspoiler, verformt, erneuern (Bild 27) | 240 | anteilig | -143 |

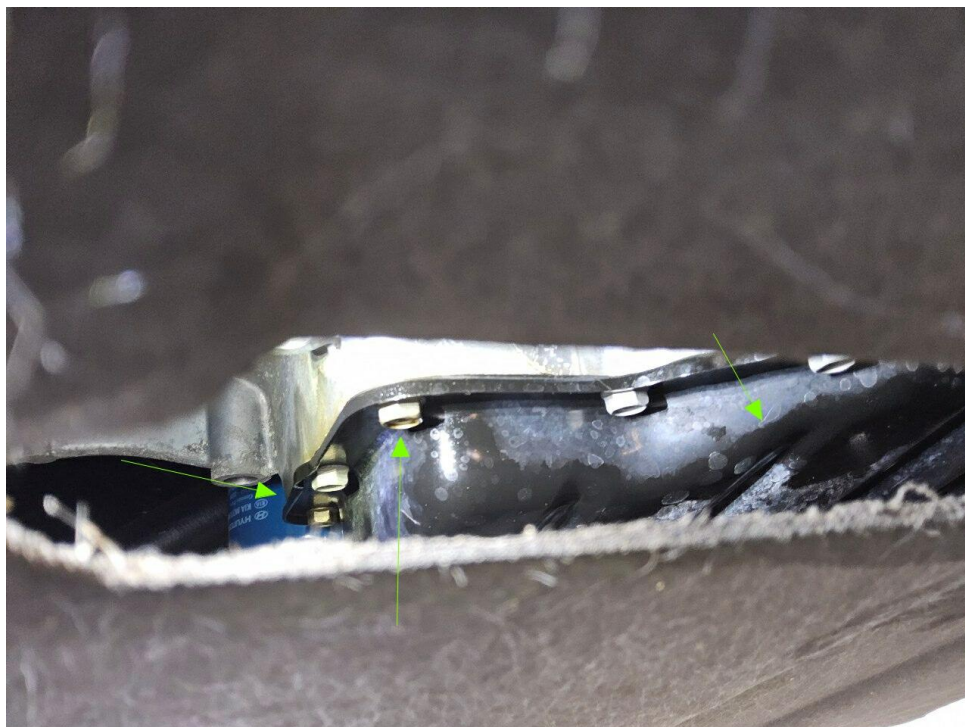
Bild 28 : Motor, Ölverlust

| Bezeichnung des Schadens / Rep.-Weg | Rep.Kost<br>brutto | Anrechn. | Minderwert<br>brutto |
|---|---|---|---|
| 8. Motor, Ölverlust, prüfen und Befund<br>festlegen, Schadenerweiterung möglich<br>(Bild 28) | 100 | voll | -100 |

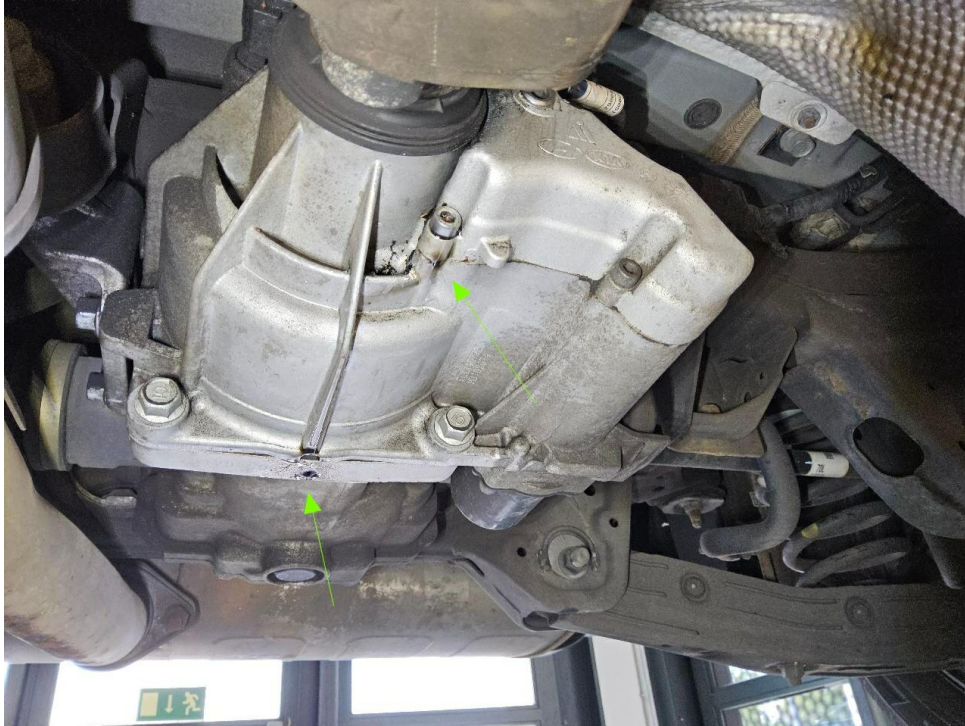
Bild 29 : Hinterachsdifferenzial, Ölverlust

| Bezeichnung des Schadens / Rep.-Weg | Rep.Kost<br>brutto | Anrechn. | Minderwert<br>brutto |
|---|---|---|---|
| 9. Hinterachsdifferenzal, Ölverlust, prüfen und<br>Befund festlegen, Schadenerweiterung<br>möglich (Bild 29) | 100 | voll | -100 |
