**Fahrzeug:** HYUNDAI IONIQ 6 53kWh 111kW Limousine 4-türig 0 ccm 151 PS / 111 kW Elektrisch Automatik

## Zustandsbericht

| Berichtsnummer : | 0000000920991-DE613 | | |

#### Hyundai Ioniq 6 (11.2022->) Techniq Elektro

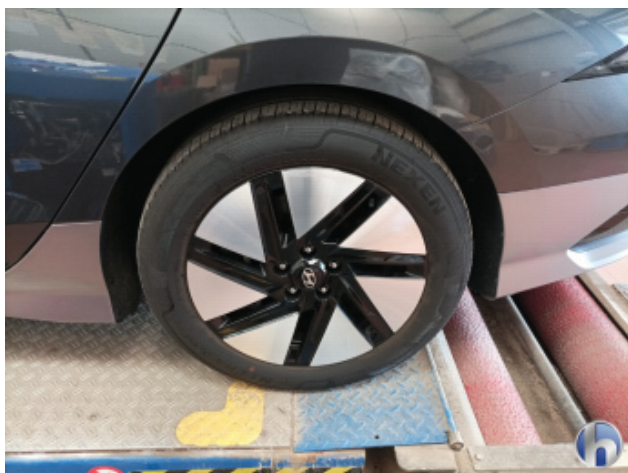
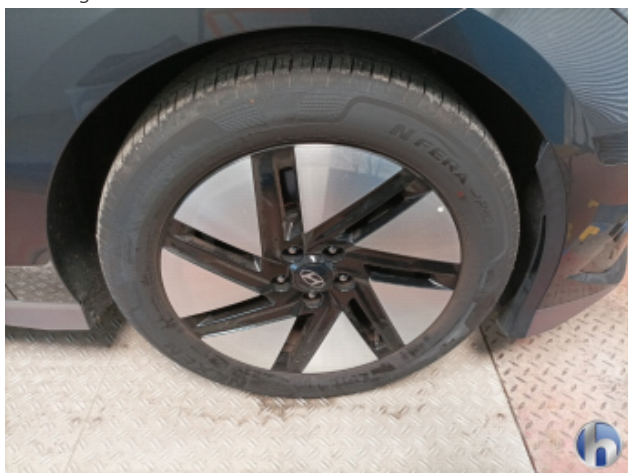
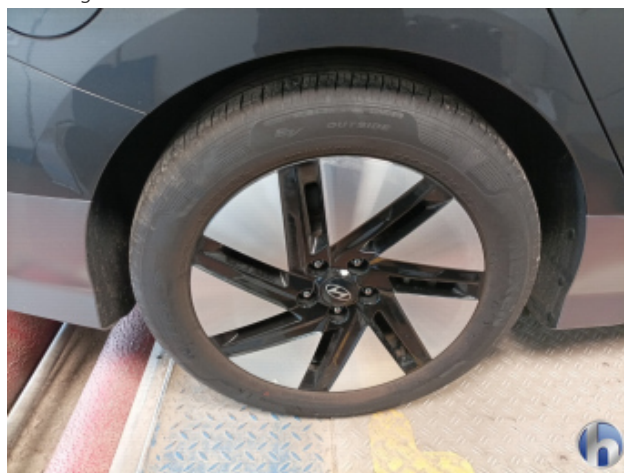
Bereifung

| Montierte Bereifung | | |
|---|---|---|
| 1. Achse - links / Zust. | <b>Nexen</b> | <b>225/55/R18/98W 5.5 mm</b> |
| 1. Achse - rechts / Zust. | <b>Nexen</b> | <b>225/55/R18/98W 5.5 mm</b> |
| 2. Achse - links / Zust. | <b>Nexen</b> | <b>225/55/R18/98W 5.5 mm</b> |
| 2. Achse - rechts / Zust. | <b>Nexen</b> | <b>225/55/R18/98W 5.5 mm</b> |

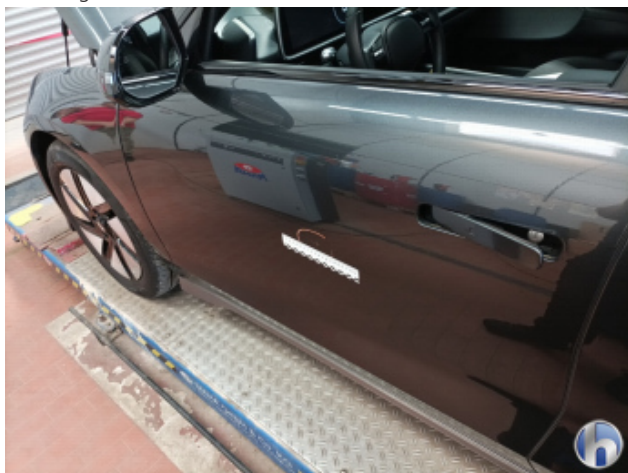
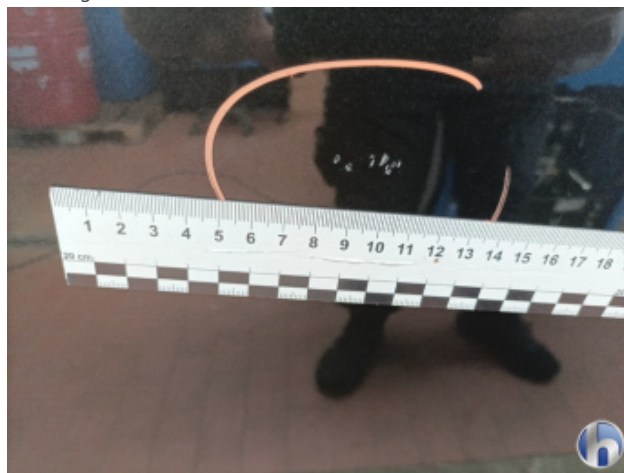
| Schaden | | | |
|---|---|---|---|
| 1. | Tür Vorne - Links | Beschädigt | Instandsetzen und Lackieren |

1. Tür Vorne - Links

**Beschädigt - Instandsetzen und Lackieren**

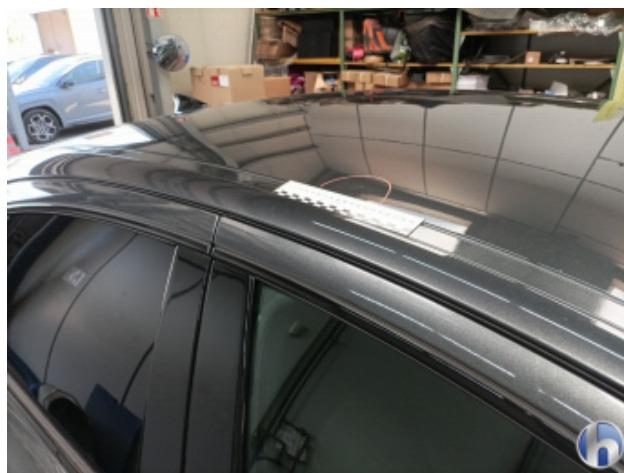
| Schaden | | | |
|---|---|---|---|
| 2. | Dach | Delle | Sanft Instandsetzen |

2. Dach  
**Delle - Sanft Instandsetzen**

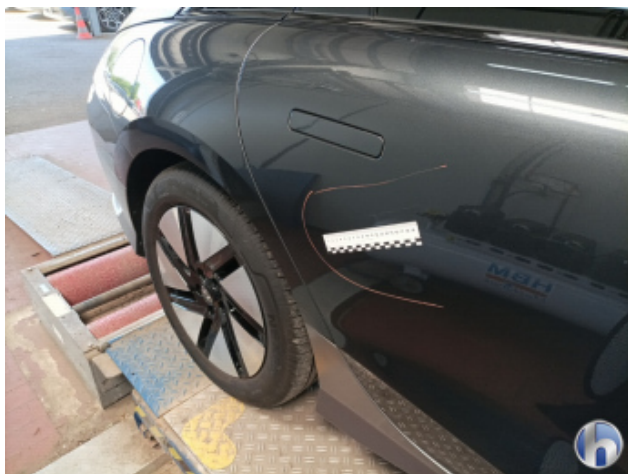
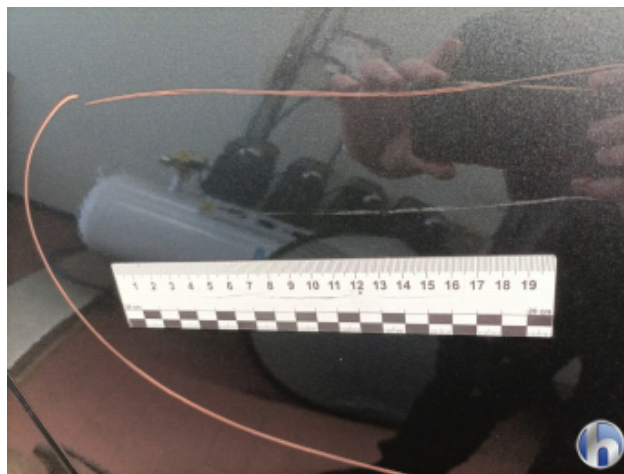
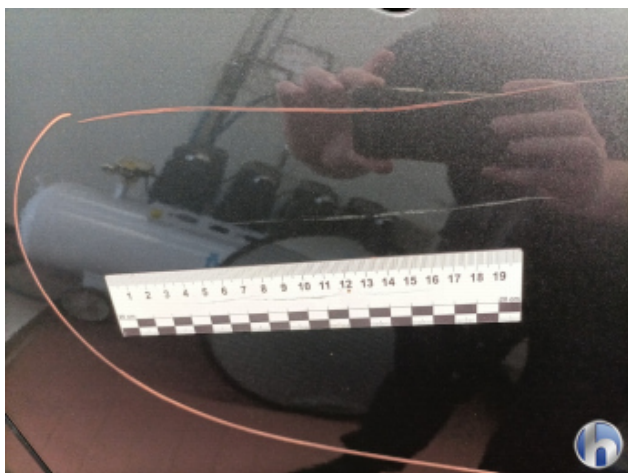
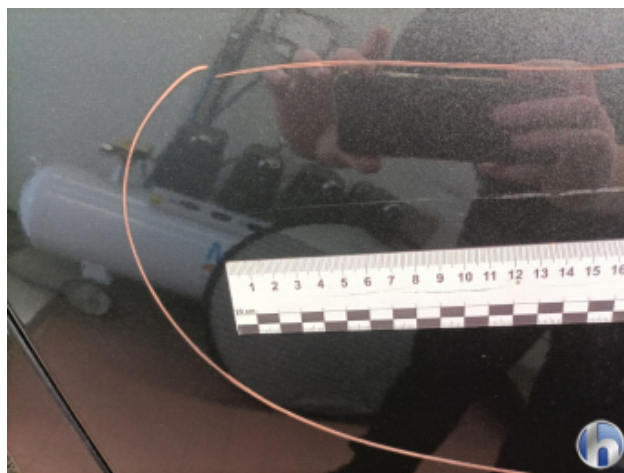
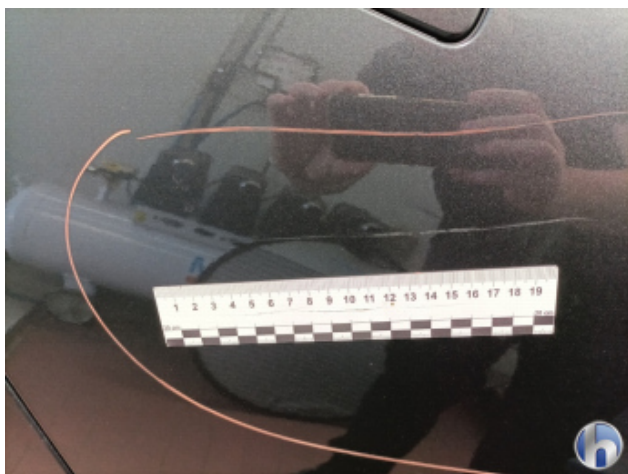
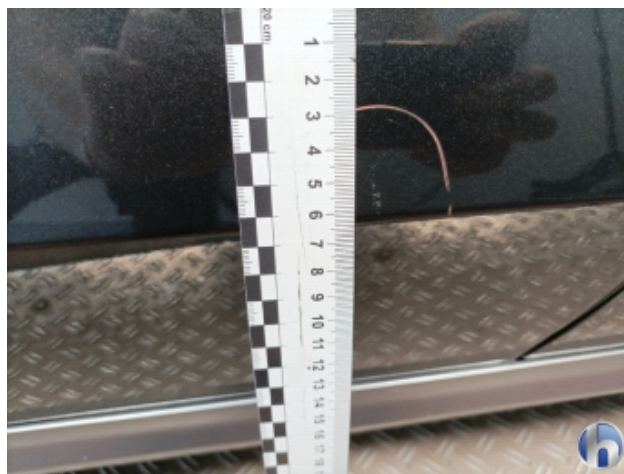
| Schaden | | | |
|---|---|---|---|
| 3. | Tür Hinten - Rechts | Kratzer | Lackieren |

3. Tür Hinten - Rechts  
**Kratzer - Lackieren**

3. Tür Hinten - Rechts  
 Kratzer - Lackieren
