Cupra

LEON 1.5 TSI S&S 150CV MANUAL

VIN (NUMERO DE BASTIDOR): VSSZZZKL2SR084747

Detalles del estado

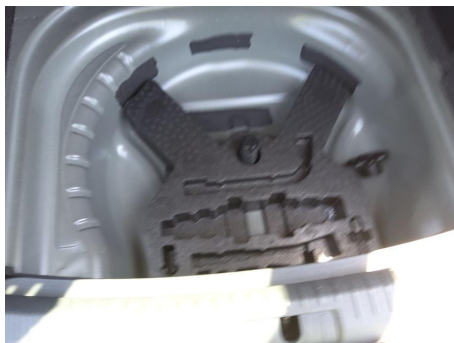
Kit de reparación de neumáticos de compresor / - / Faltante

| # | Elemento | Defecto | Operación |
|---|---|---|---|
| 001 | Kit de reparación de neumáticos de compresor / - | Faltante | Sustitución |

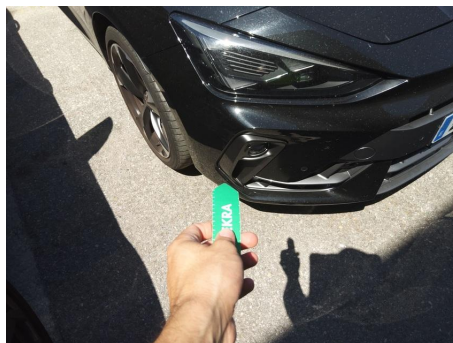
Paragolpes / Delantero / Ralladura

| # | Elemento | Defecto | Operación |
|---|---|---|---|
| 002 | Paragolpes / Delantero | Ralladura | Pintar |

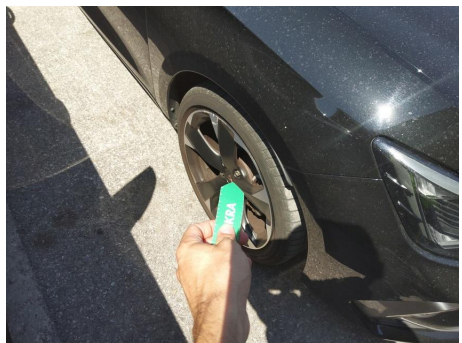
Llanta / Delantero Derecho / Ralladura

| # | Elemento | Defecto | Operación |
|---|---|---|---|
| 003 | Llanta / Delantero Derecho<br>Diámetro de llanta / neumático : 18 " | Ralladura | Smart repair |

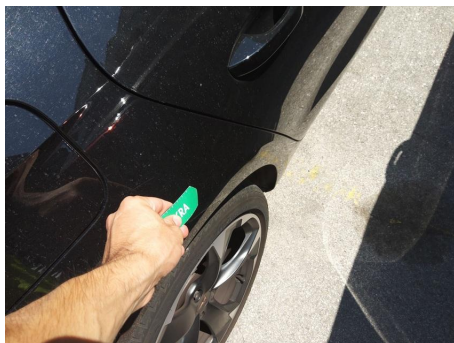
Aleta / Trasero Derecho / Impacto

| # | Elemento | Defecto | Operación |
|---|---|---|---|
| 004 | Aleta / Trasero Derecho | Impacto | Reparar |

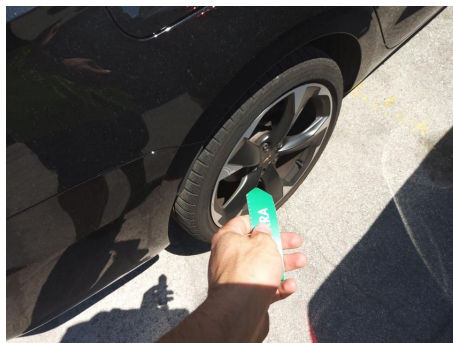
Llanta / Trasero Derecho / Ralladura

| # | Elemento | Defecto | Operación |
|---|---|---|---|
| 005 | Llanta / Trasero Derecho<br>Diámetro de llanta / neumático : 18 " | Ralladura | Smart repair |
