WAUZZZF44PN023173

## Zustandsbericht

**Inspection location**  
Autokontor Bayern GmbH  
Windecker Straße 2  
61137 Schöneck

Inspection date: 17 Apr 2026  
**Protocol number: 45037290**

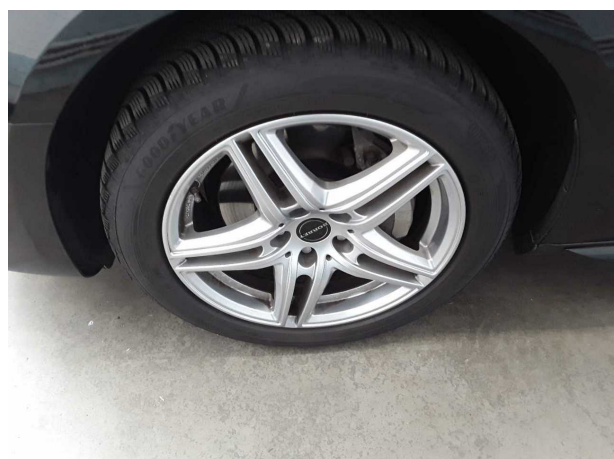
**Abbildung 17: Montierte Bereifung**

| Achse | Reifengröße | Hersteller | Reifentyp | Profiltiefe | Verktgl. | Zul. |
|---|---|---|---|---|---|---|
| 1 | 225/50 R17 98H | Goodyear | Winterreifen | 6mm - 6mm | n.i.O. | n.i.O. |
| 2 | 225/50 R17 98H | Goodyear | Winterreifen | 7mm - 7mm | n.i.O. | n.i.O. |

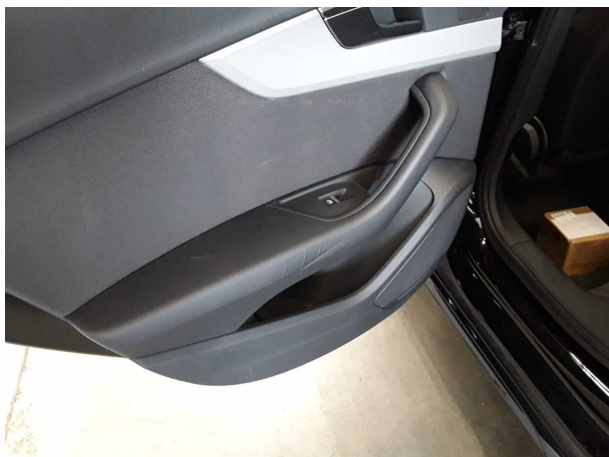
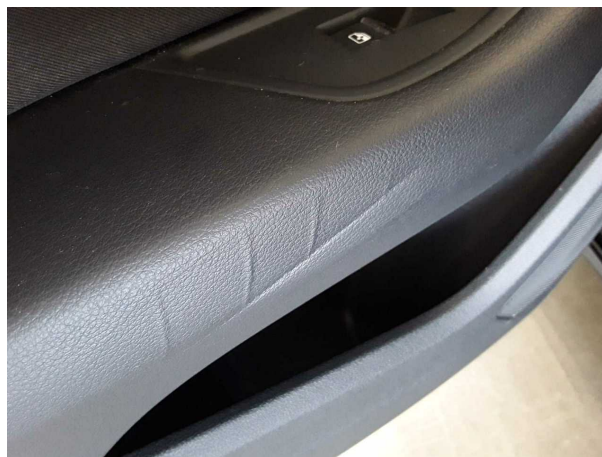
| Nr. | Bauteilgruppe | Beschreibung |
|---|---|---|
| 1 | Verkleidungen/Abdeckungen | Türverkleidung hinten links - verformt - Wertminderung |

**Beschädigung #1:** Verkleidungen/Abdeckungen: Türverkleidung hinten links - verformt - Wertminderung

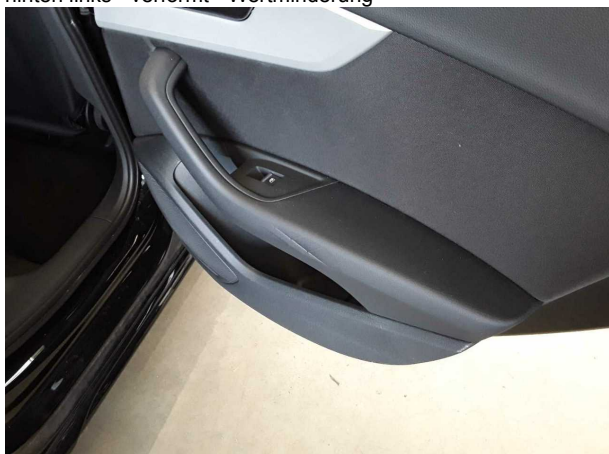
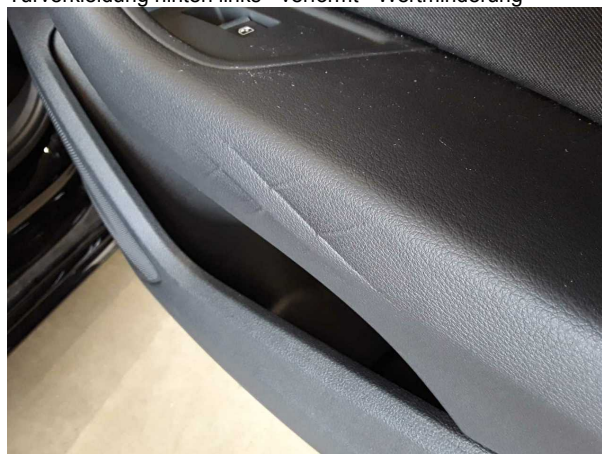
| Nr. | Bauteilgruppe | Beschreibung |
|---|---|---|
| 2 | Verkleidungen/Abdeckungen | Türverkleidung hinten rechts - verformt - Wertminderung |

**Beschädigung #2:** Verkleidungen/Abdeckungen: Türverkleidung hinten rechts - verformt - Wertminderung

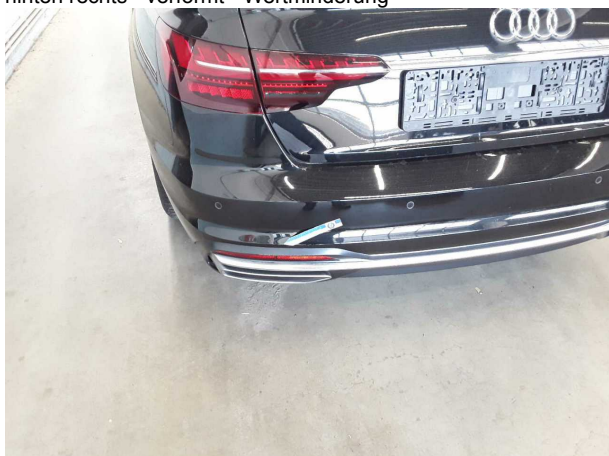
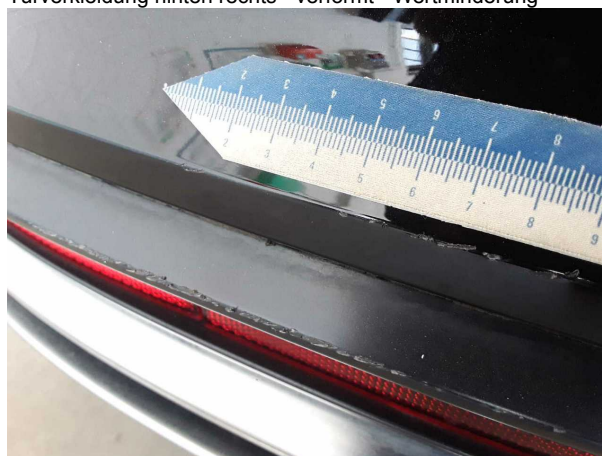
| Nr. | Bauteilgruppe | Beschreibung |
|---|---|---|
| 3 | Stoßfänger hinten | Stoßfänger hinten - verkratzt / verschürft - Smart Repair |

**Beschädigung #3:** Stossfänger hinten: Stossfänger hinten - verkratzt / verschürft - Smart Repair

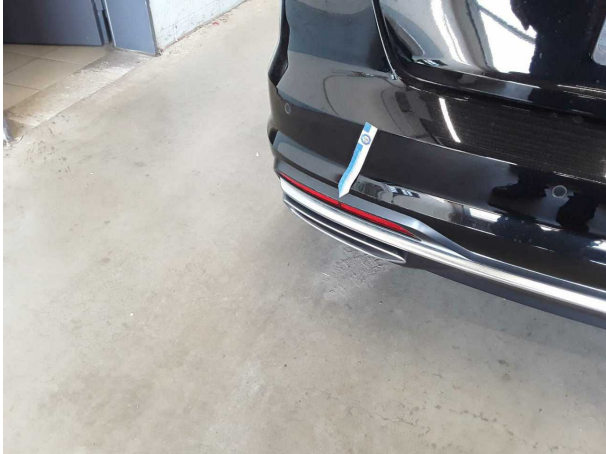
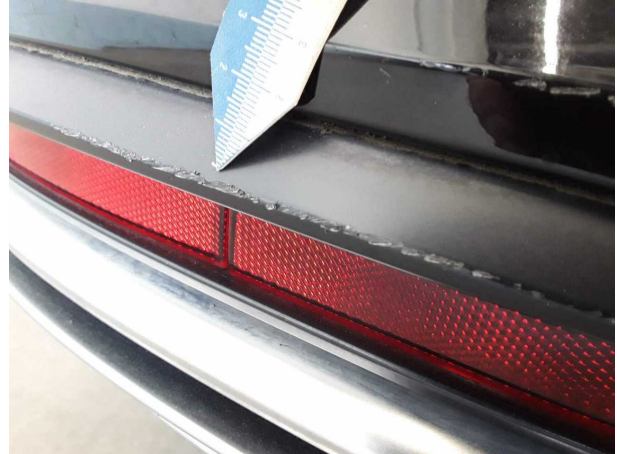
| Nr. | Bauteilgruppe | Beschreibung |
|---|---|---|
| 4 | Stoßfänger hinten | Spoiler - verkratzt / verschürft - erneuern |

**Beschädigung #4:** Stossfänger hinten: Spoiler - verkratzt / verschürft - erneuern

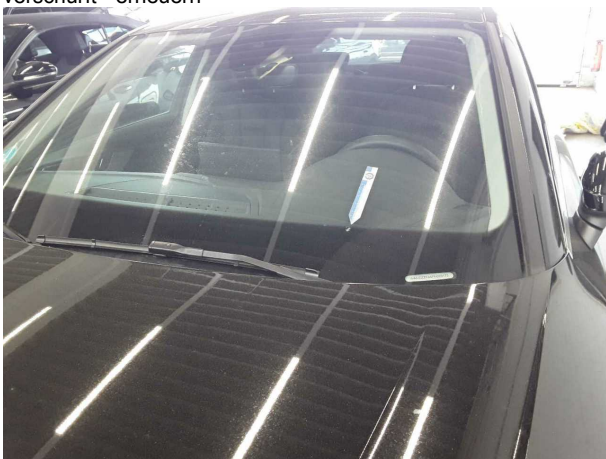
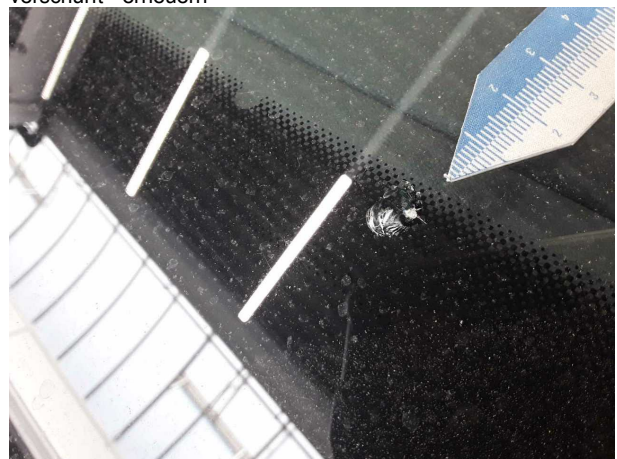
| Nr. | Bauteilgruppe | Beschreibung |
|---|---|---|
| 5 | Verglasung | Frontscheibe mit Spurhalteassistent - gebrochen / gerissen - erneuern |

**Beschädigung #5:** Verglasung: Frontscheibe mit Spurhalteassistent - gebrochen / gerissen - erneuern

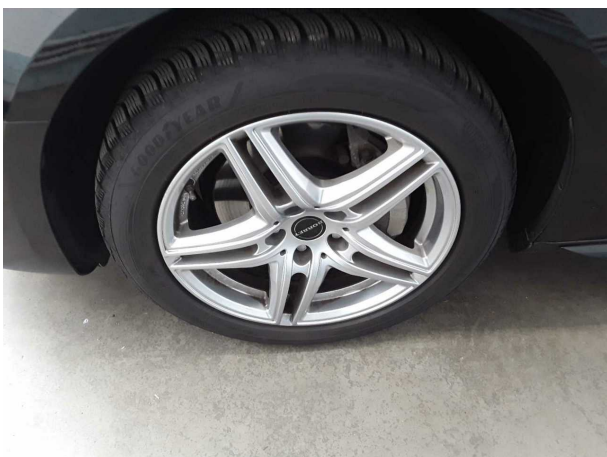
Figure 17: Mounted tyres

| Axle | Tyre size | Manufacturer | Type of tyre | Tread depth | Roadworthy | Permissibility |
|---|---|---|---|---|---|---|
| 1 | 225/50 R17 98H | Goodyear | Winter tyres | 6mm - 6mm | Not o.k. | Not o.k. |
| 2 | 225/50 R17 98H | Goodyear | Winter tyres | 7mm - 7mm | Not o.k. | Not o.k. |

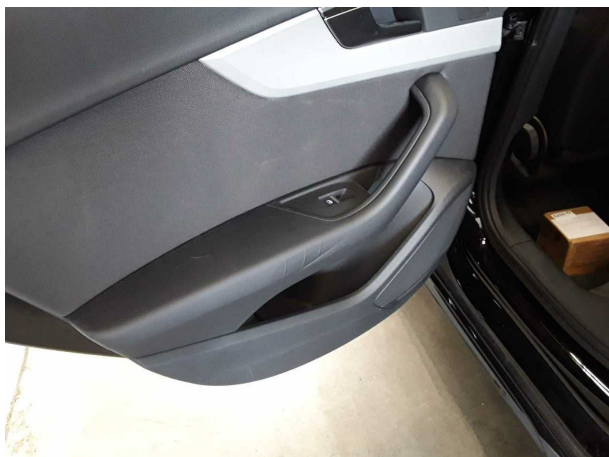
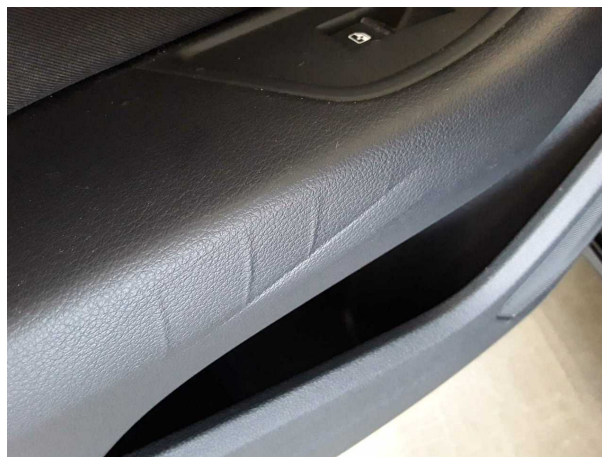
| No. | Component group | Description |
|---|---|---|
| 1 | Trim / covers | Door trim - rear left side - Deformed - Loss in value |

**Damage #1:** Trim / covers: Door trim - rear left side - Deformed - Loss in value

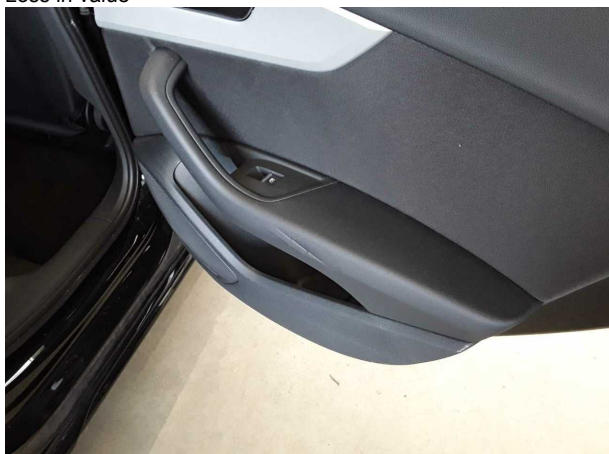
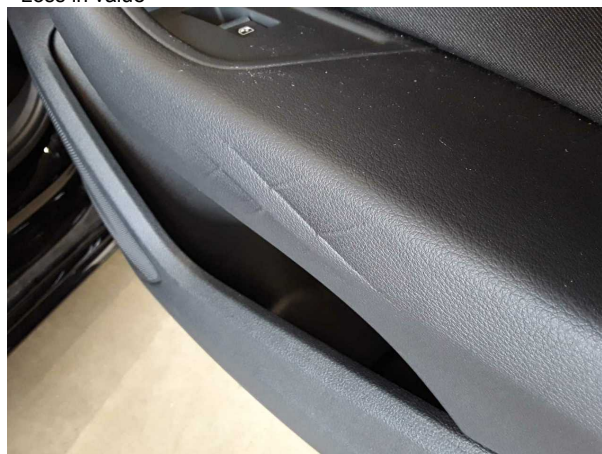
| No. | Component group | Description |
|---|---|---|
| 2 | Trim / covers | Door trim - rear right side - Deformed - Loss in value |

**Damage #2:** Trim / covers: Door trim - rear right side - Deformed - Loss in value

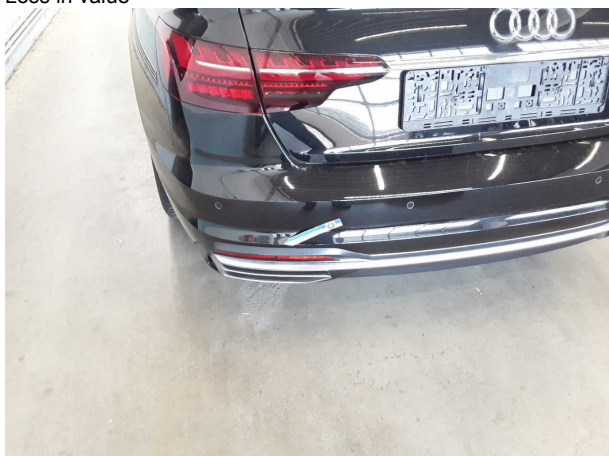
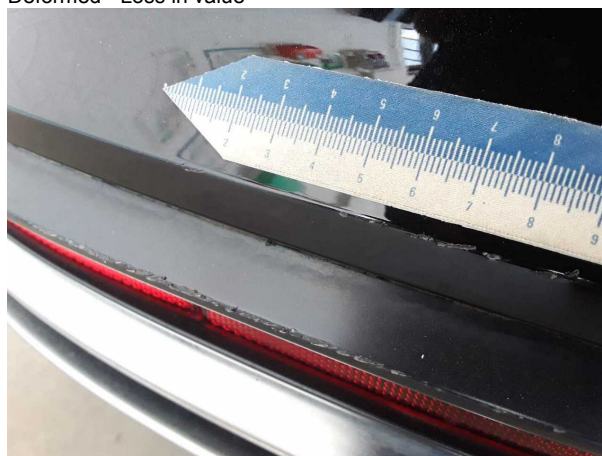
| No. | Component group | Description |
|---|---|---|
| 3 | Rear bumper | Rear bumper - Scratched - Smart repair |

**Damage #3:** Rear bumper: Rear bumper - Scratched - Smart repair

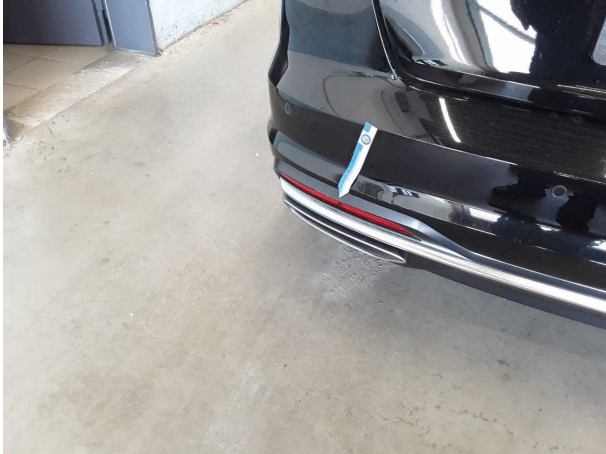
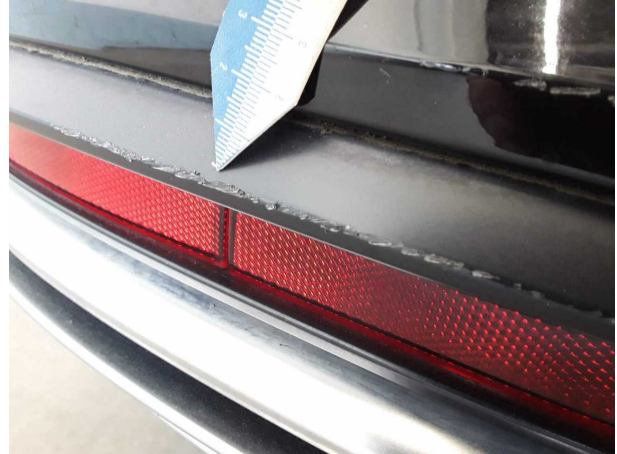
| No. | Component group | Description |
|---|---|---|
| 4 | Rear bumper | Spoiler - Scratched - Replace |

**Damage #4:** Rear bumper: Spoiler - Scratched - Replace

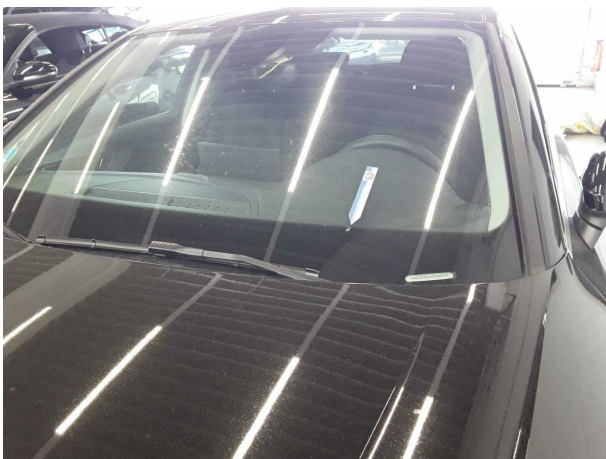
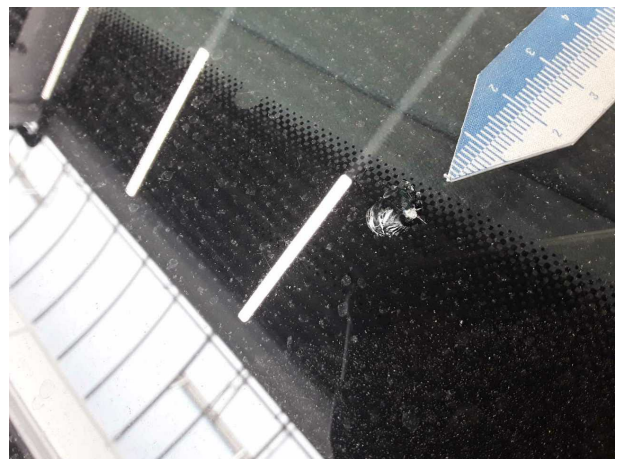
| No. | Component group | Description |
|---|---|---|
| 5 | Vehicle glazing | Windscreen with lane departure assistant - Broken / torn - Replace |

**Damage #5:** Vehicle glazing: Windscreen with lane departure assistant - Broken / torn - Replace
