## RÜCKNAHMEBEWERTUNG

**WWZZZCD2RW046066**

| Modell | Golf VIII Lim. (CD1)(12.2019->2024) |

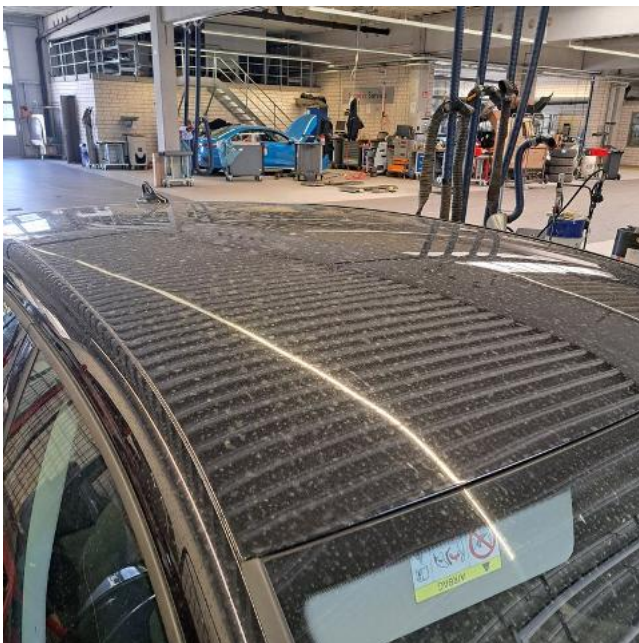
Bild 18

Fahrzeug stark verschmutzt

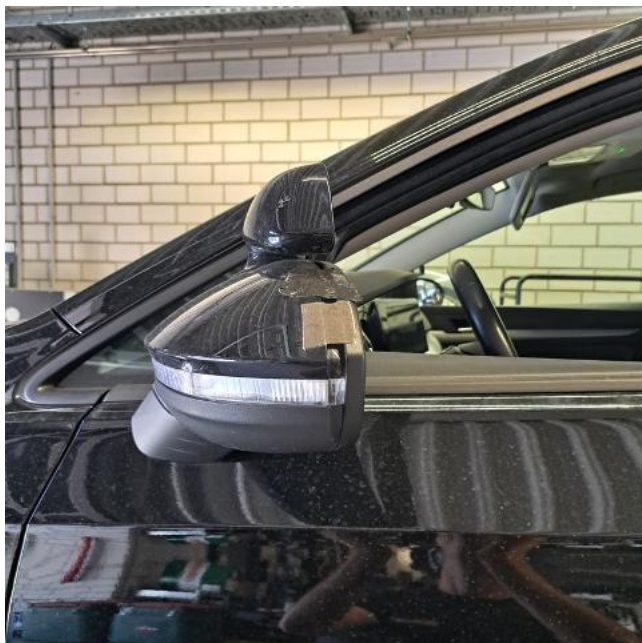
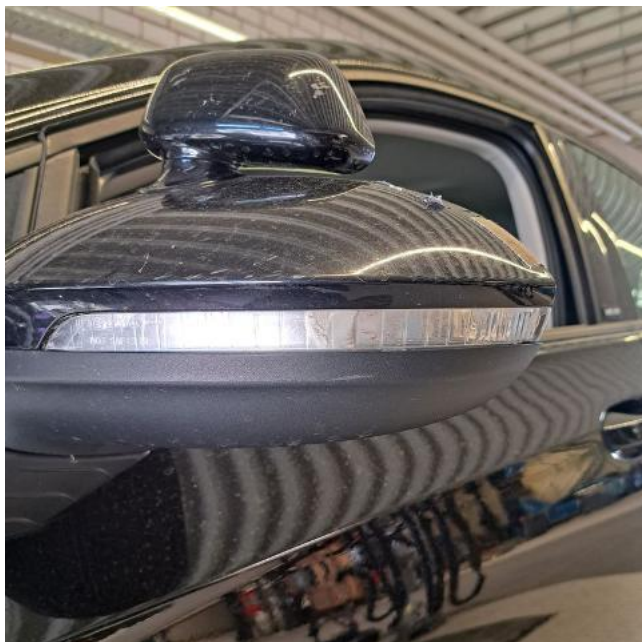
Bild 19

| NR. | BEZEICHNUNG | BESCHÄDIGUNGSART / REPARATUR |
|---|---|---|
| 1 | Außenspiegel links | Gebrochen / Erneuern |

**Nr.: 1**

**Bauteil:** Außenspiegel links

**Beschädigungsart:** Gebrochen

**Reparaturweg:** Erneuern

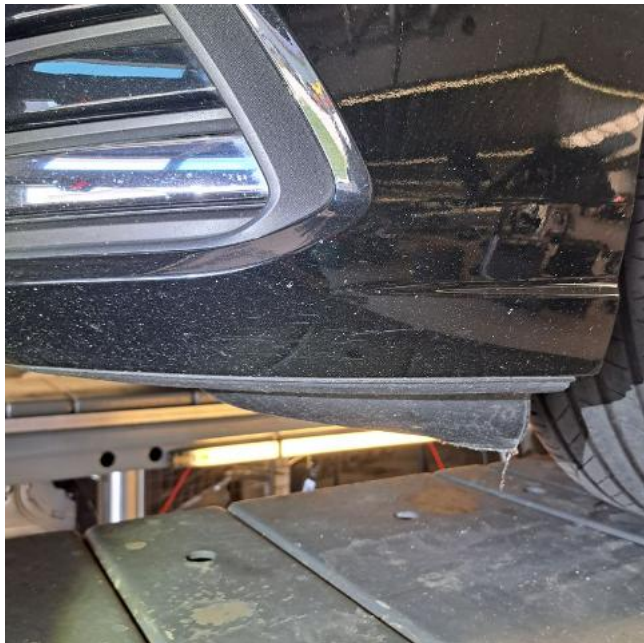
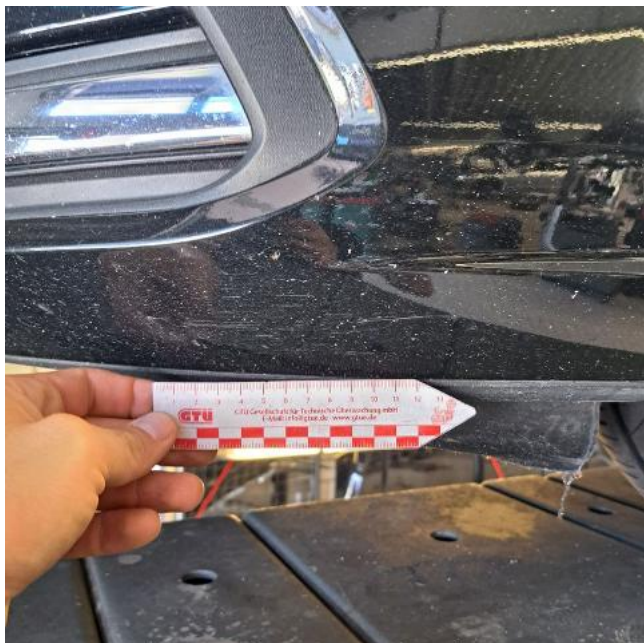
Bild 21

| NR. | BEZEICHNUNG | BESCHÄDIGUNGSART / REPARATUR |
|---|---|---|
| 2 | Stoßfänger vorne | Kratzer / Smart-Repair |

**Nr.: 2**

**Bauteil:** Stoßfänger vorne

**Beschädigungsart:** Kratzer

**Reparaturweg:** Smart-Repair

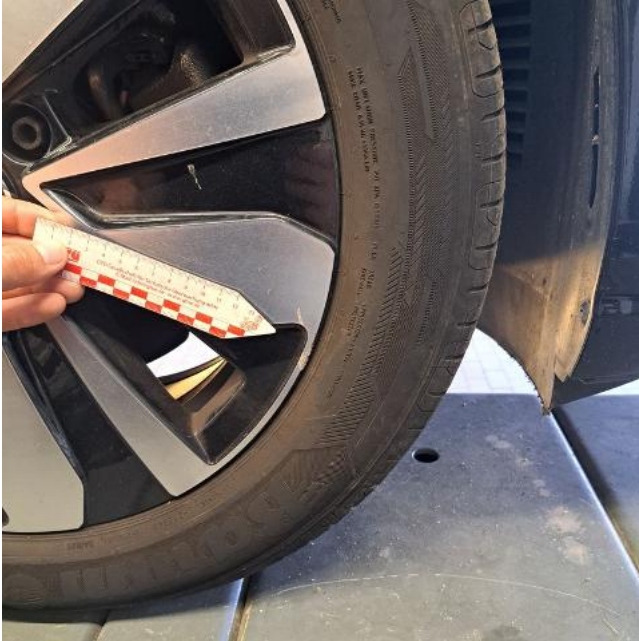
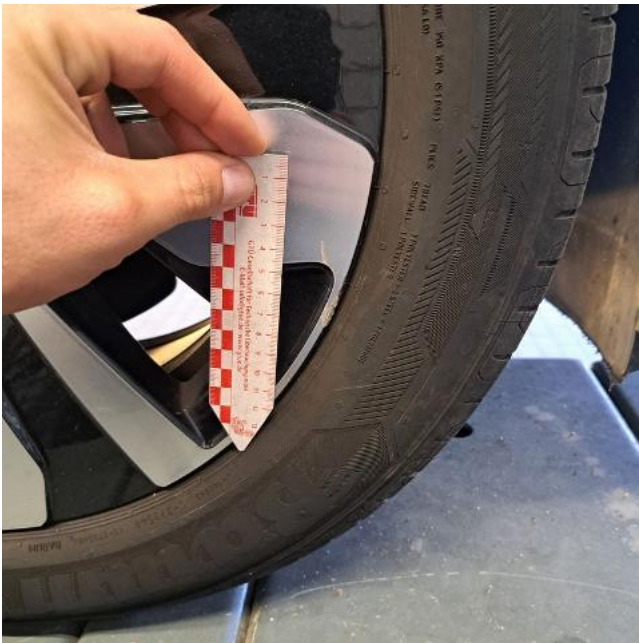
Bild 23

| NR. | BEZEICHNUNG | BESCHÄDIGUNGSART / REPARATUR |
|---|---|---|
| 3 | Rad vorne rechts / Felge | Abschürfung / Gebrauchsspur |

**Nr.: 3**

**Bauteil:** Rad vorne rechts /  
Felge

**Beschädigungsart:**  
Abschürfung

**Reparaturweg:** Gebrauchsspur

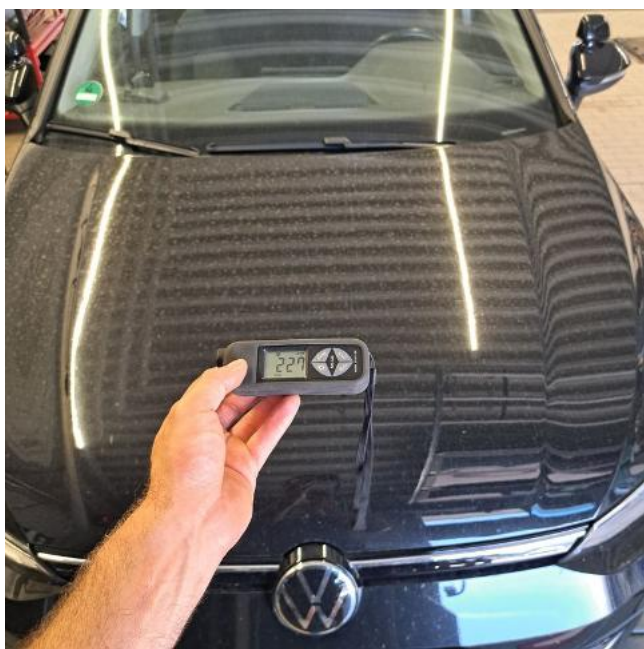
Bild 25

| Untersuchungsergebnis: | Das Fahrzeug wurde in seinen Lackwerten über die gesamte Karosserie untersucht. Folgende Lackwerte zeigen in Ihrer Wertigkeit bedenkliche Werte eines reparierten Vorschadens auf. |

| POSITION | DICKE |
|---|---|
| Motorhaube | 227,00 µm |

Motorhaube: 227µm
