**Fahrzeug:** **AUDI Q4 40 e-tron Sports Utility Vehicle 5-türig 0 ccm 204 PS / 150 KW Elektrisch Automatik**

## Vehicle details

## Zustandsbericht

Inspection date: 23 Jul 2026  
**Protocol number: 46703314**

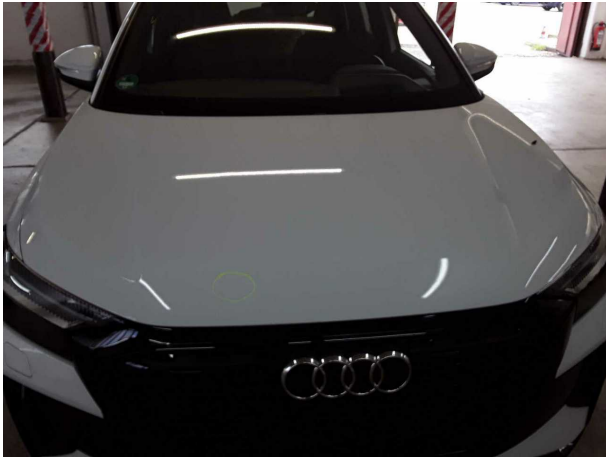
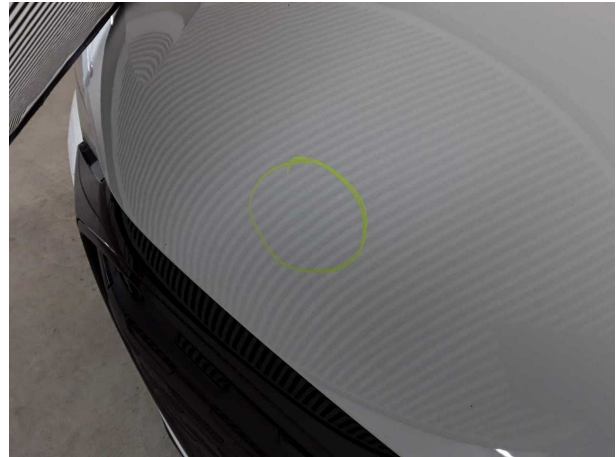
| No. | Component group | Description |
|---|---|---|
| 1 | Bonnet | Bonnet - dent(s) - Smooth repair work |

**Damage #1:** Bonnet: Bonnet - dent(s) - Smooth repair work

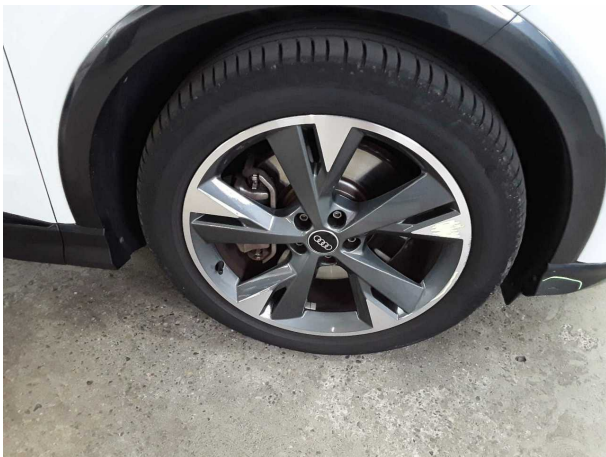
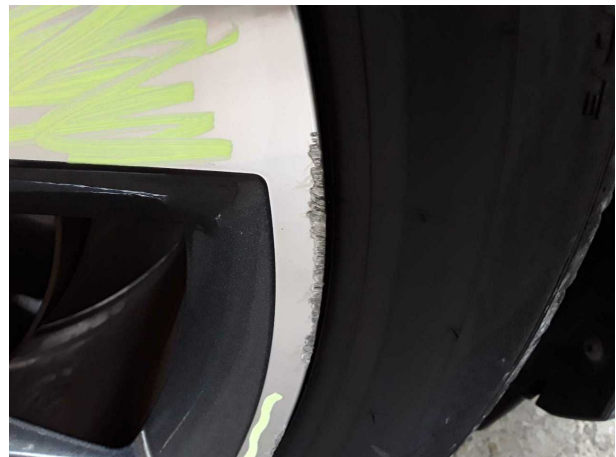
| No. | Component group | Description |
|---|---|---|
| 2 | Wheel / tyres | Alloy rim - front right side - Scratched - Loss in value |

**Damage #2:** Wheel / tyres: Alloy rim - front right side - Scratched - Loss in value

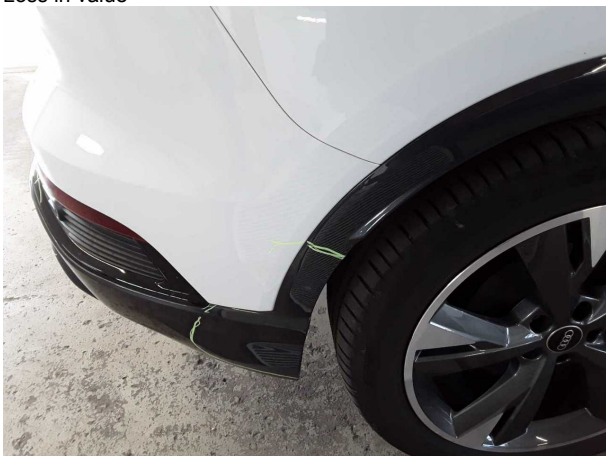
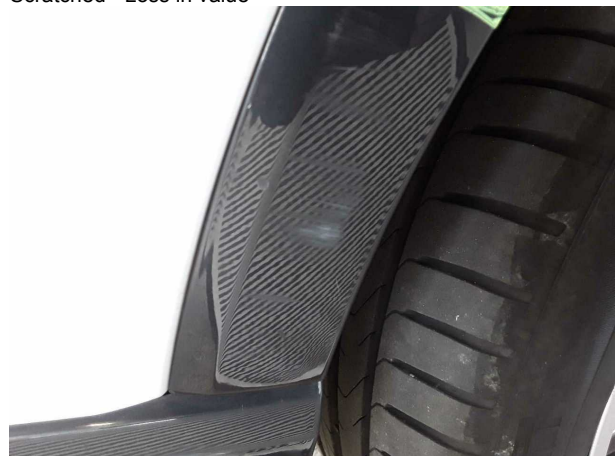
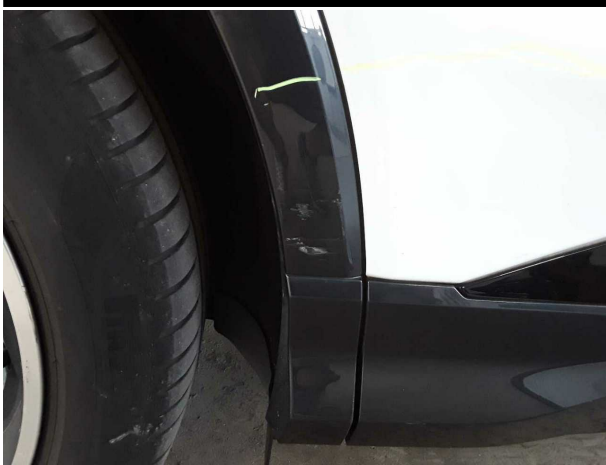
| No. | Component group | Description |
|---|---|---|
| 3 | Side panel - rear right side | Wheel well extension - Scratched - Paint |

**Damage #3:** Side panel - rear right side: Wheel well extension - Scratched - Paint

**Damage #3:** Side panel - rear right side: Wheel well extension... Scratched - Paint

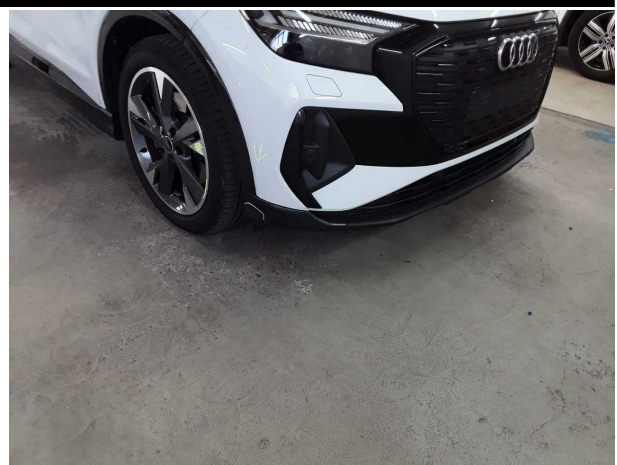
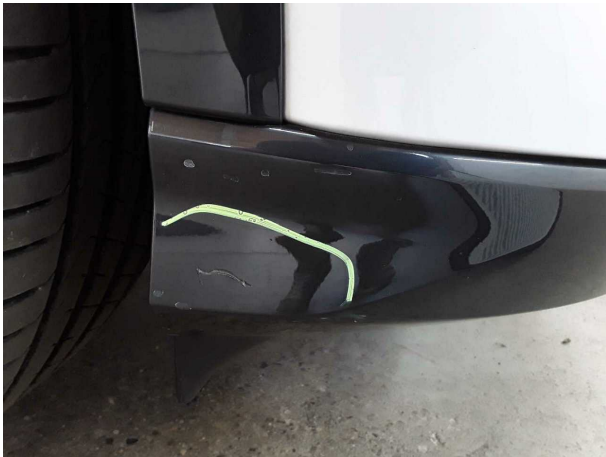
| No. | Component group | Description |
|---|---|---|
| 4 | Front bumper | Spoiler - Scratched - Paint |

**Damage #4:** Front bumper: Spoiler - Scratched - Paint

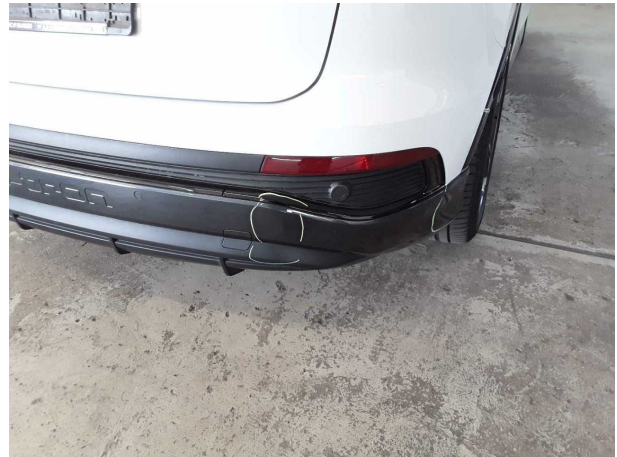
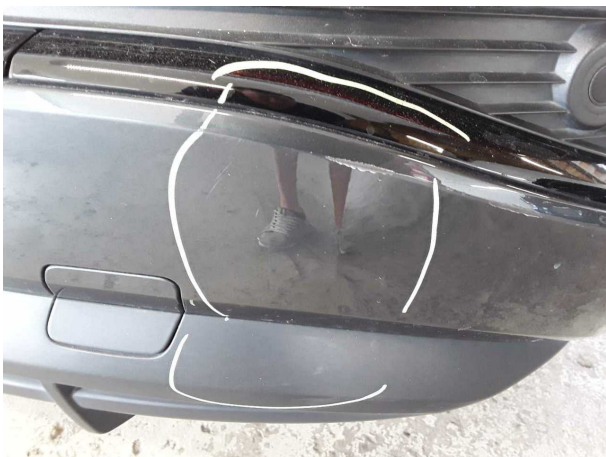
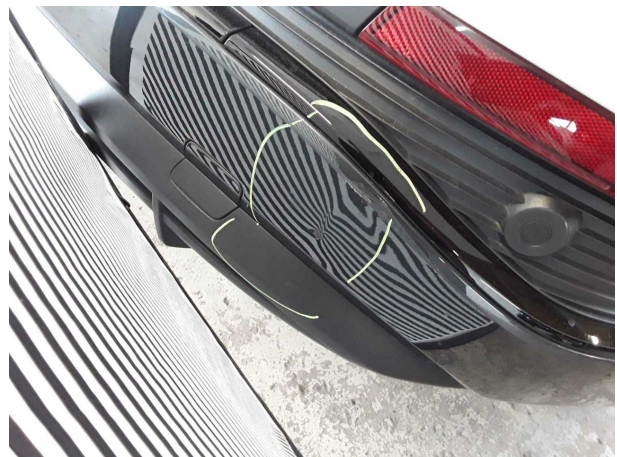
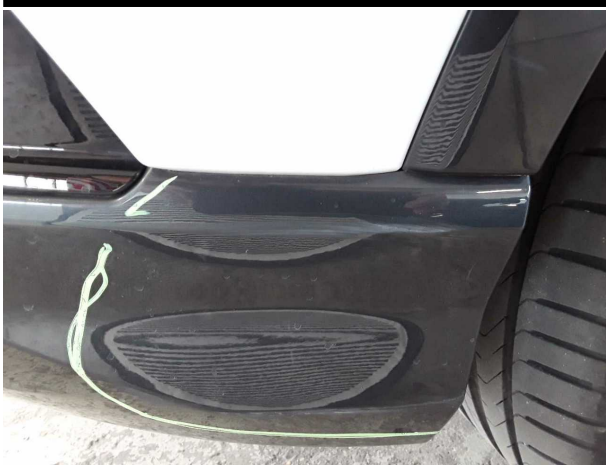
| No. | Component group | Description |
|---|---|---|
| 5 | Rear bumper | Spoiler - Deformed - Replace |

**Damage #5:** Rear bumper: Spoiler - Deformed - Replace

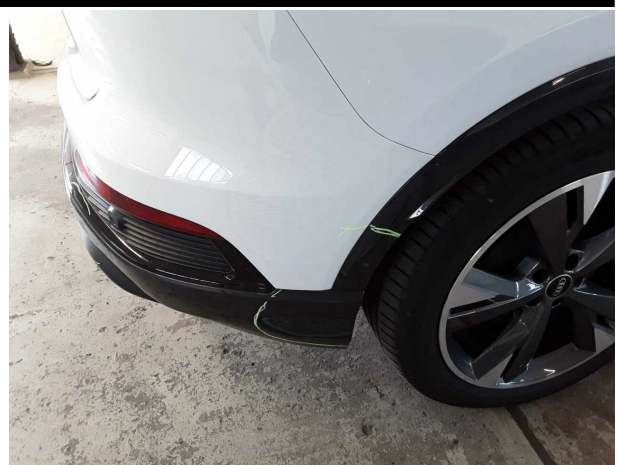
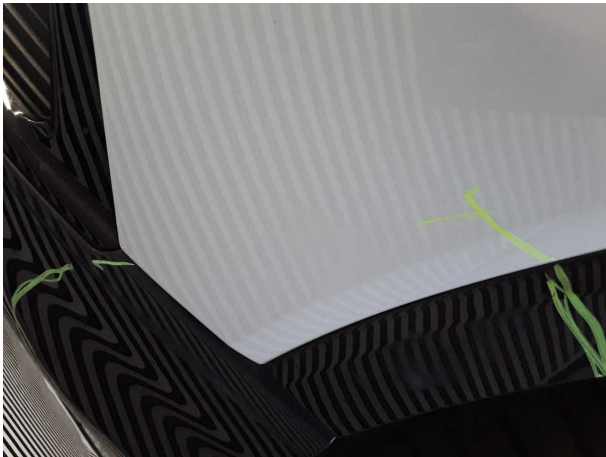
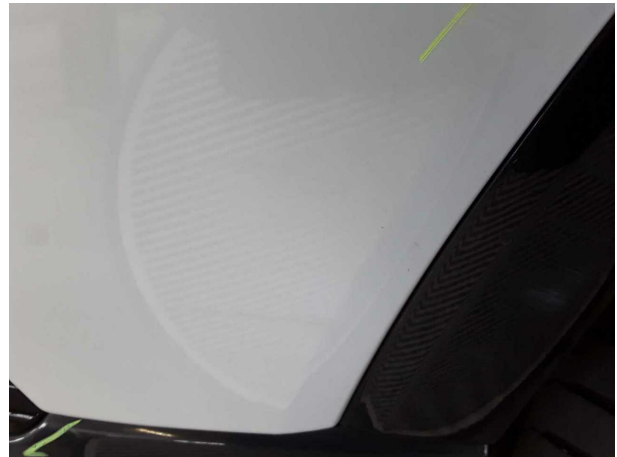
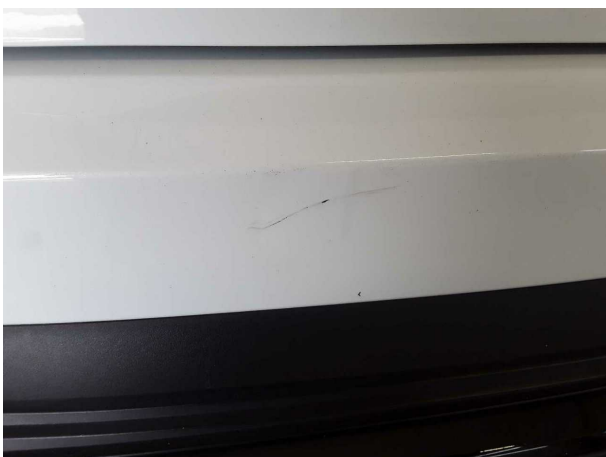
| No. | Component group | Description |
|---|---|---|
| 6 | Rear bumper | Rear bumper - Scratched - Paint |

**Damage #6:** Rear bumper: Rear bumper - Scratched - Paint

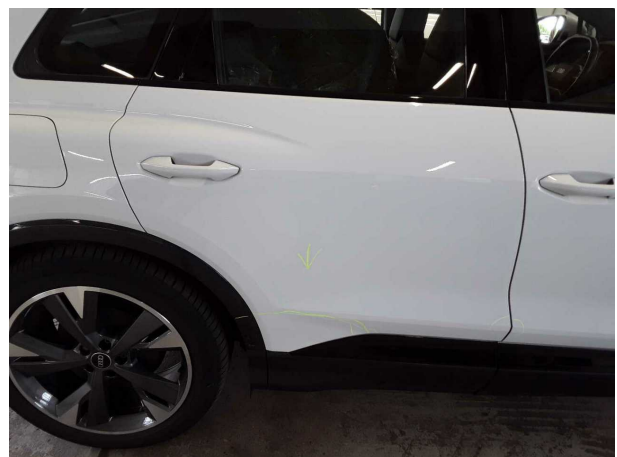
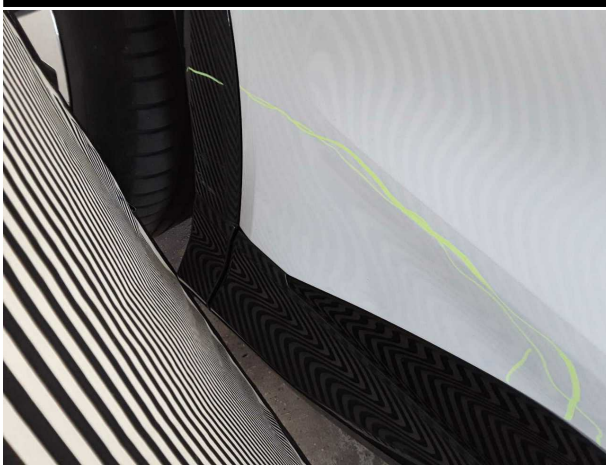
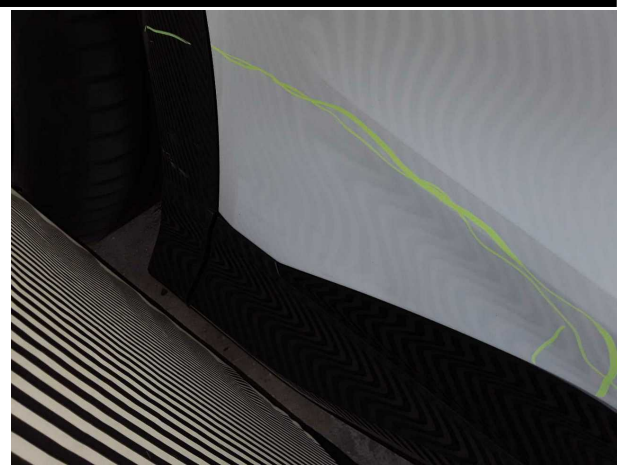
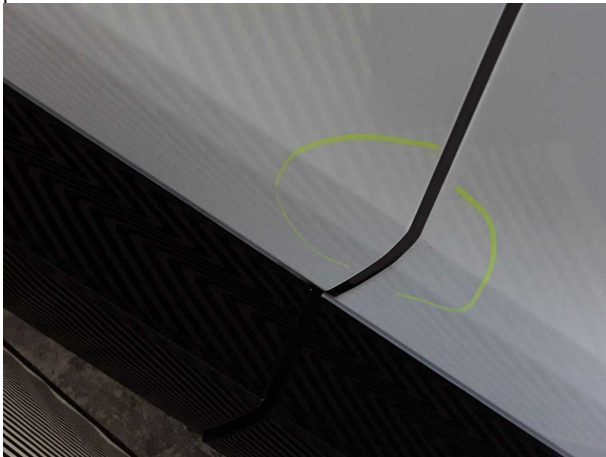
| No. | Component group | Description |
|---|---|---|
| 7 | Door - rear right side | Door - Deformed - Repair and paint |

**Damage #7:** Door - rear right side: Door - Deformed - Repair and paint

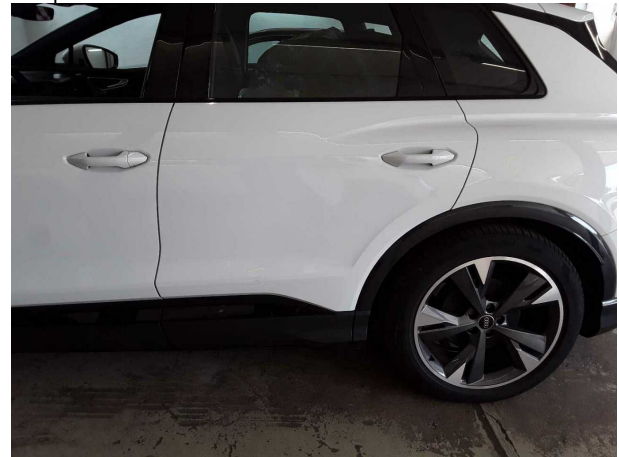
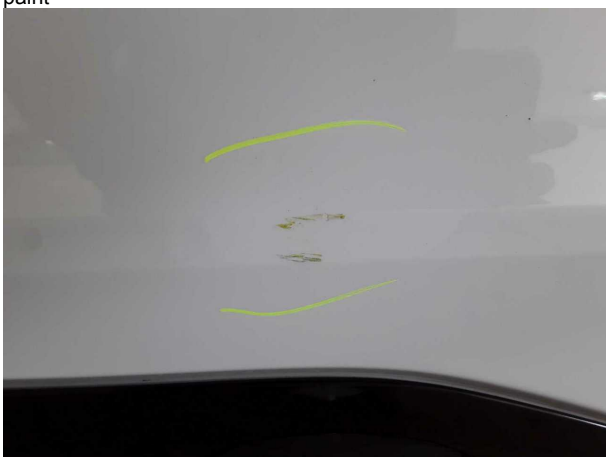
| No. | Component group | Description |
|---|---|---|
| 8 | Door - rear left side | Door - Scratched - Paint |

**Damage #8:** Door - rear left side: Door - Scratched - Paint

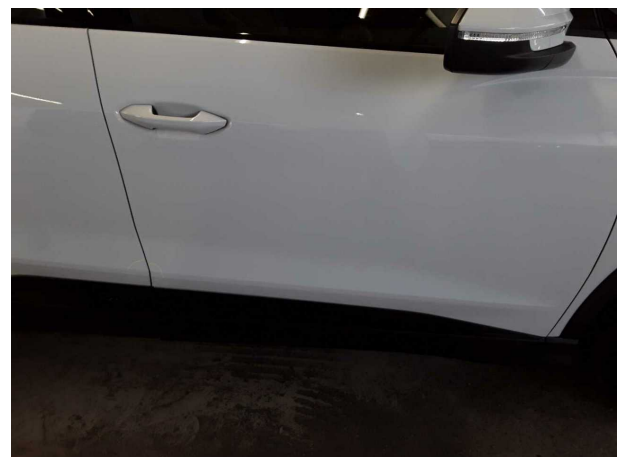
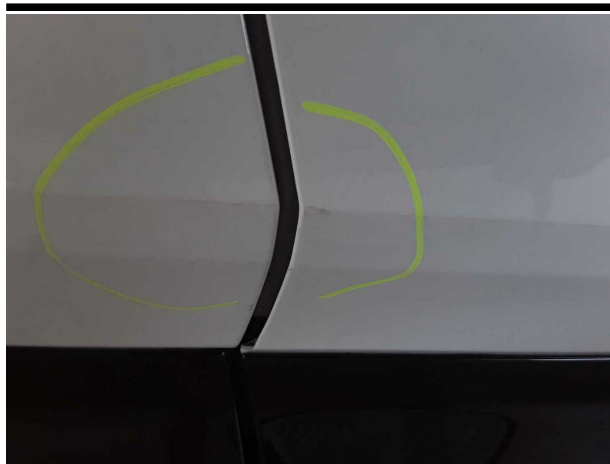
| No. | Component group | Description |
|---|---|---|
| 9 | Door - front left side | Door - Scratched - Paint |

**Damage #9:** Door - front left side: Door - Scratched - Paint

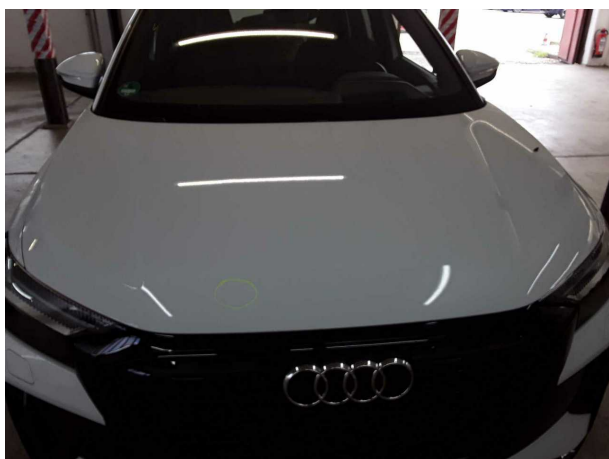
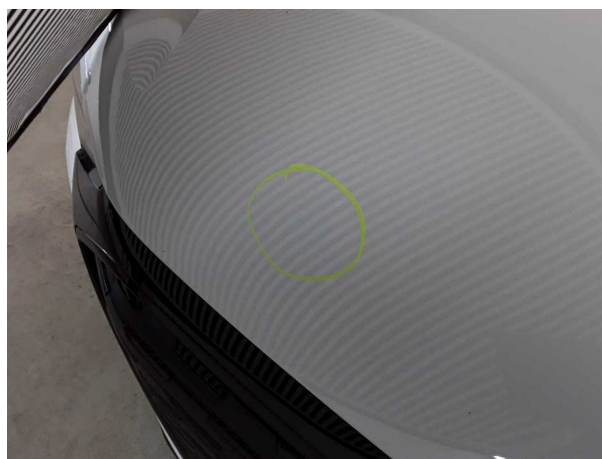
| Nr. | Bauteilgruppe | Beschreibung |
|---|---|---|
| 1 | Motorhaube | Motorhaube - Delle(n) - sanft instandsetzen |

**Beschädigung #1:** Motorhaube: Motorhaube - Delle(n) - sanft instandsetzen

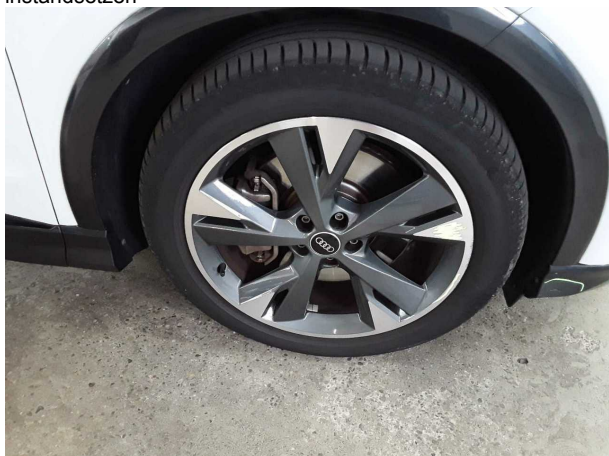
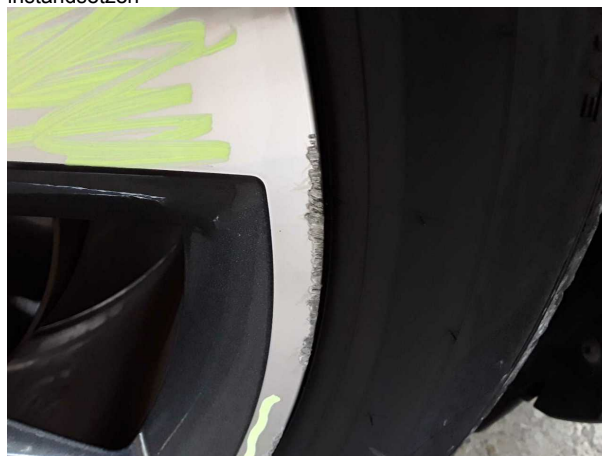
| Nr. | Bauteilgruppe | Beschreibung |
|---|---|---|
| 2 | Rad/Reifen | Leichtmetallfelge vorn rechts - verkratzt / verschürft - Wertminderung |

**Beschädigung #2:** Rad/Reifen: Leichtmetallfelge vorn rechts - verkratzt / verschürft - Wertminderung

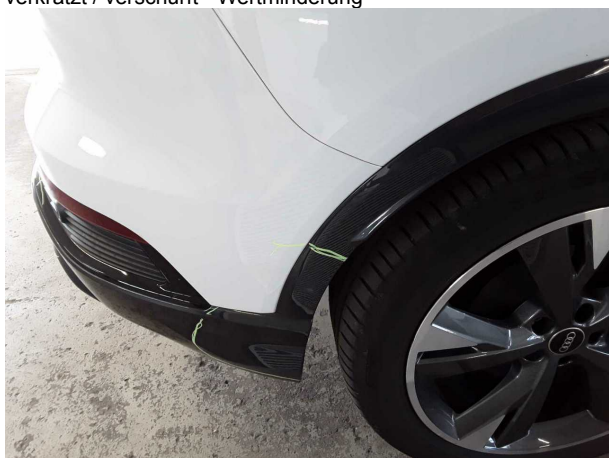
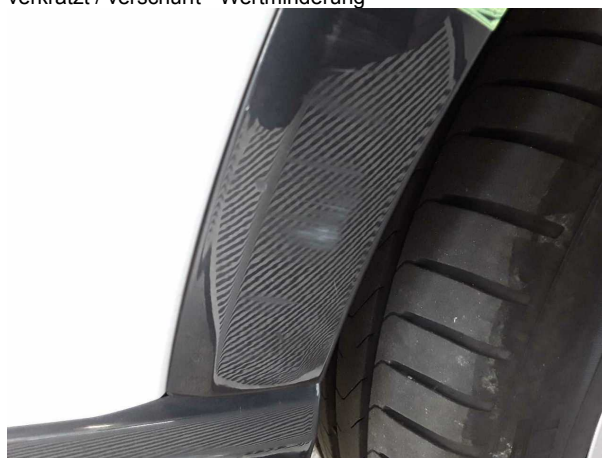
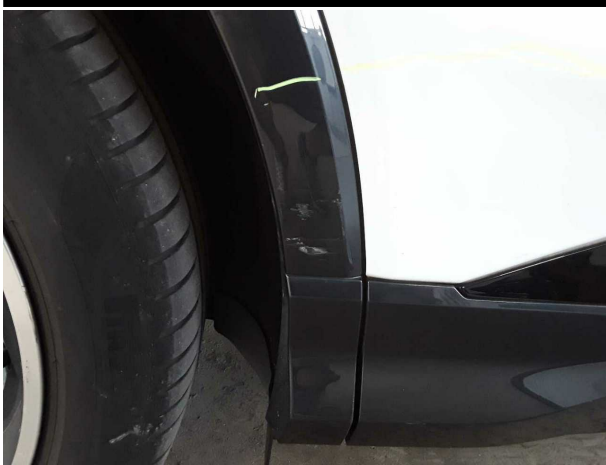
| Nr. | Bauteilgruppe | Beschreibung |
|---|---|---|
| 3 | Seitenwand rechts | Radhausverbreiterung - verkratzt / verschürft - lackieren |

**Beschädigung #3:** Seitenwand rechts: Radhausverbreiterung - verkratzt / verschürft - lackieren

**Beschädigung #3:** Seitenwand rechts: Radhausverbreiterun... verkratzt / verschürft - lackieren

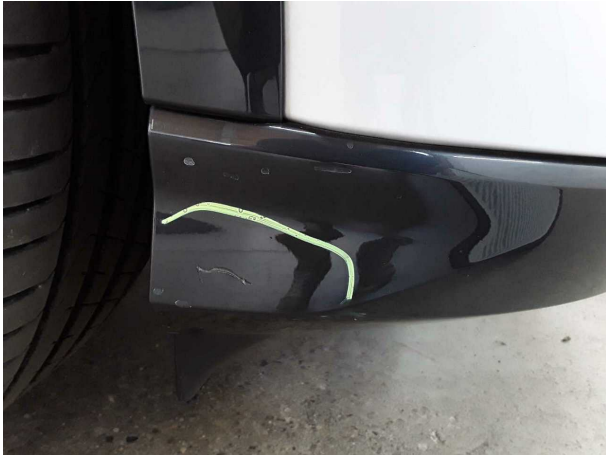
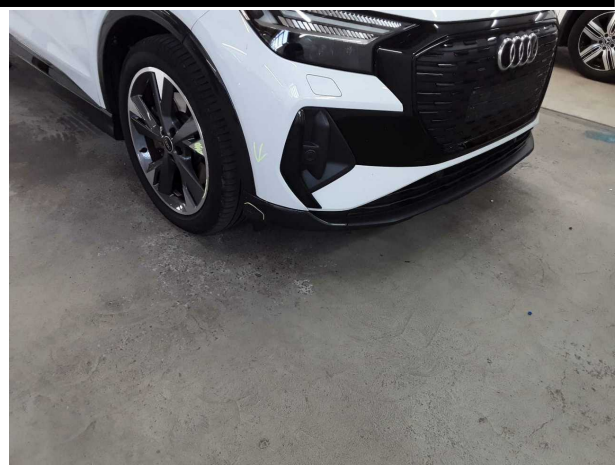
| Nr. | Bauteilgruppe | Beschreibung |
|---|---|---|
| 4 | Stoßfänger vorn | Spoiler - verkratzt / verschürft - lackieren |

**Beschädigung #4:** Stossfänger vorn: Spoiler - verkratzt / versch... - lackieren

**Beschädigung #4:** Stossfänger vorn: Spoiler - verkratzt / verschürft - lackieren

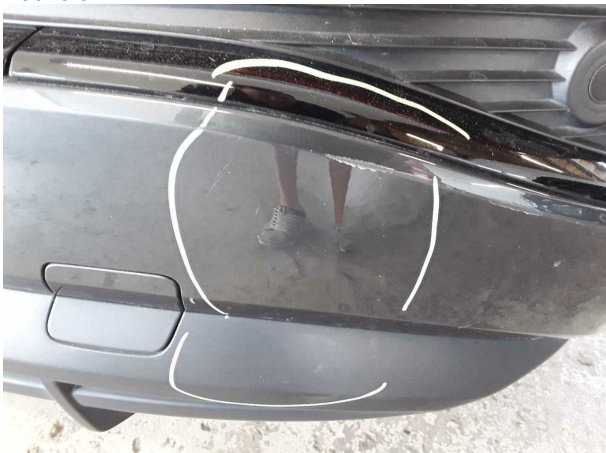
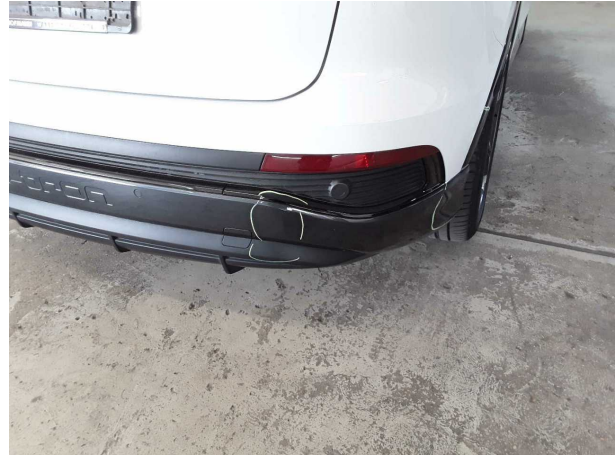
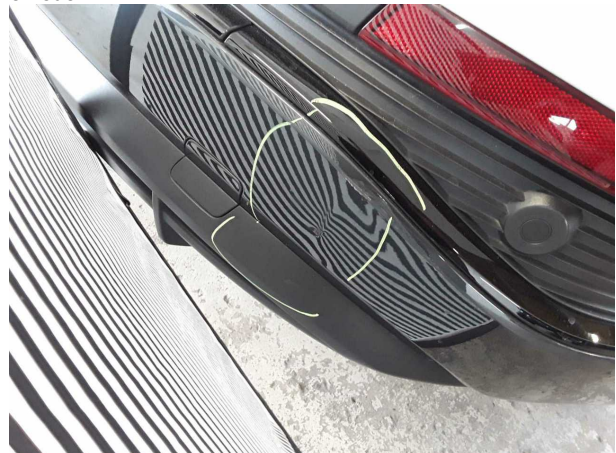
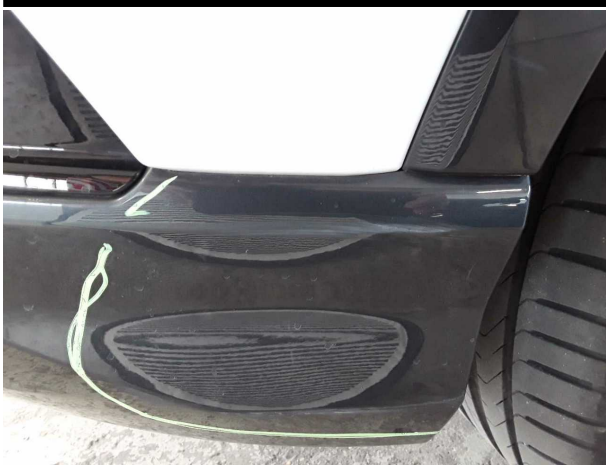
| Nr. | Bauteilgruppe | Beschreibung |
|---|---|---|
| 5 | Stoßfänger hinten | Spoiler - verformt - erneuern |

**Beschädigung #5:** Stossfänger hinten: Spoiler - verformt - erneuern

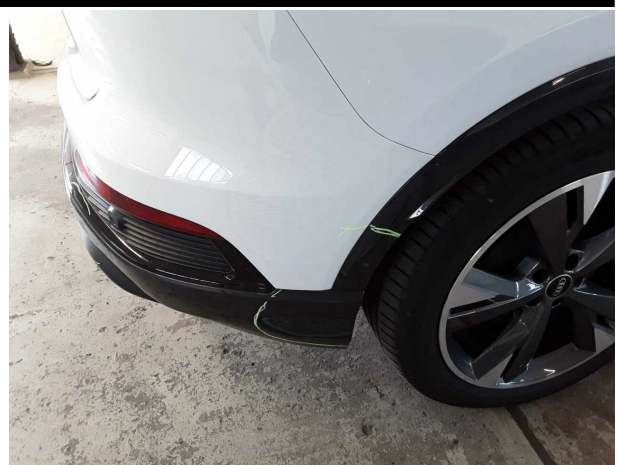
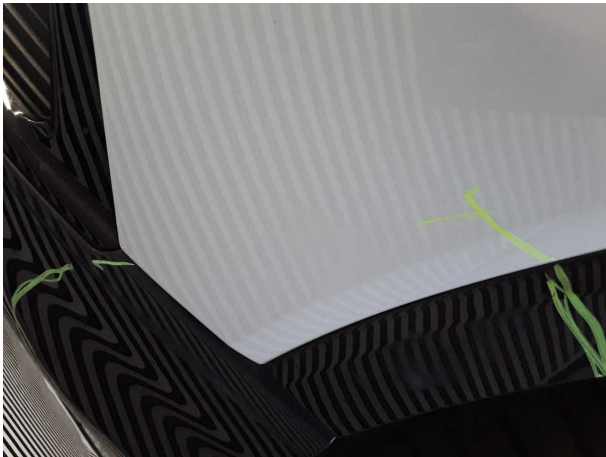
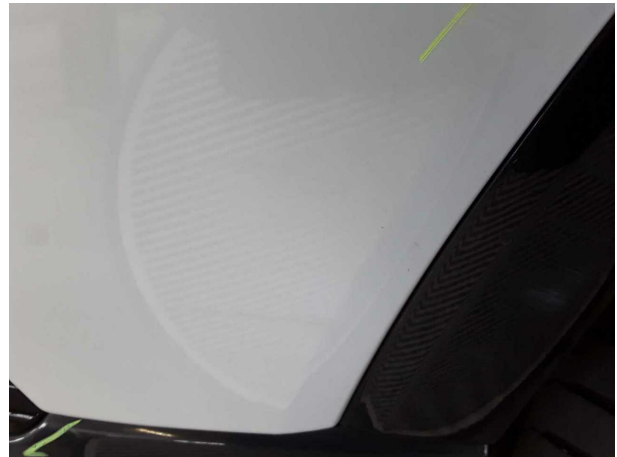
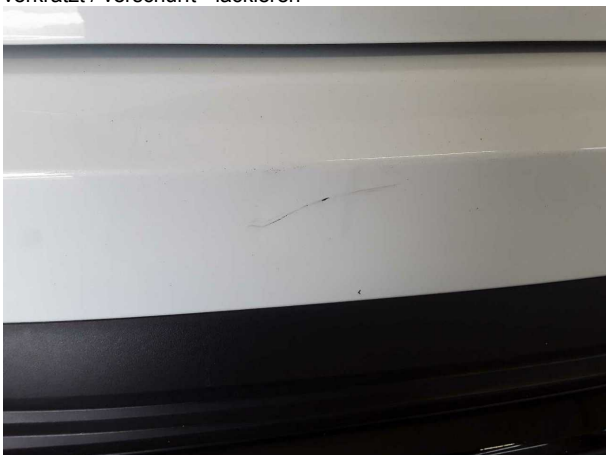
| Nr. | Bauteilgruppe | Beschreibung |
|---|---|---|
| 6 | Stoßfänger hinten | Stoßfänger hinten - verkratzt / verschürft - lackieren |

**Beschädigung #6:** Stossfänger hinten: Stossfänger hinten - verkratzt / verschürft - lackieren

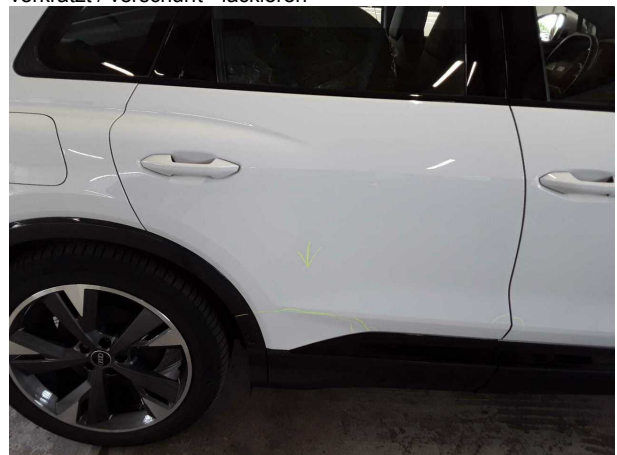
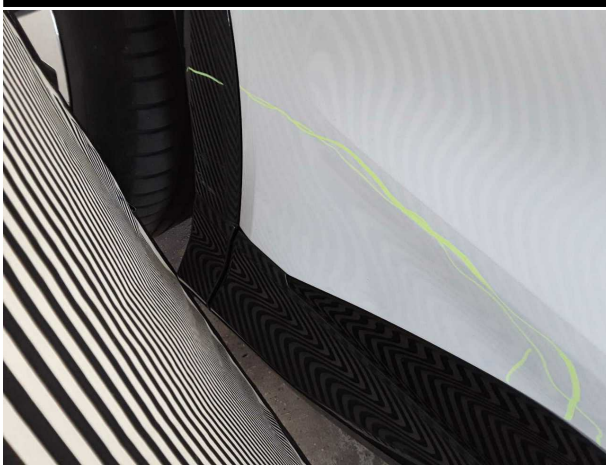
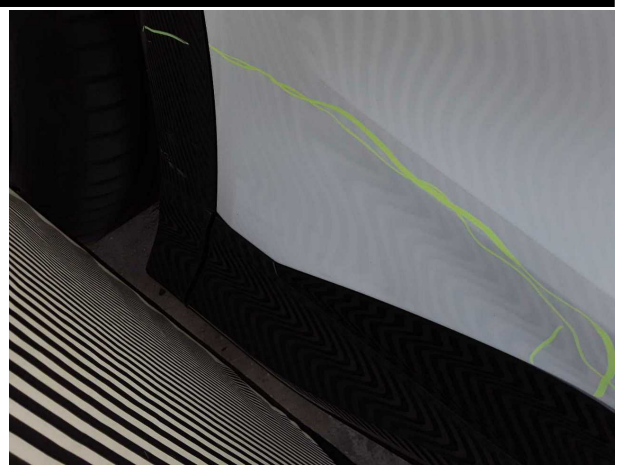
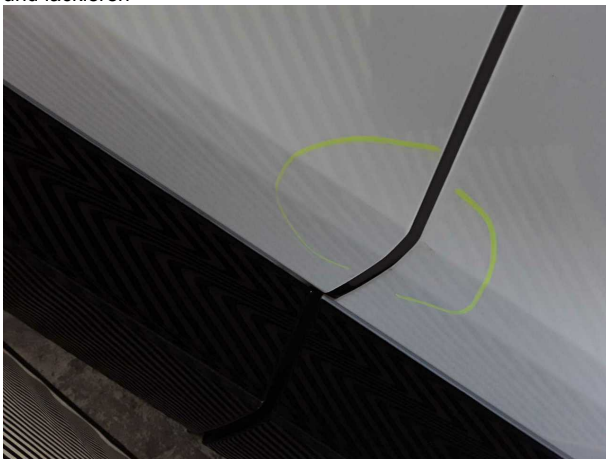
| Nr. | Bauteilgruppe | Beschreibung |
|---|---|---|
| 7 | Tür hinten rechts | Tür - verformt - instandsetzen und lackieren |

**Beschädigung #7:** Tür hinten rechts: Tür - verformt - instandsetzen und lackieren

**Beschädigung #7:** Tür hinten rechts: Tür - verformt - instandsetz... und lackieren

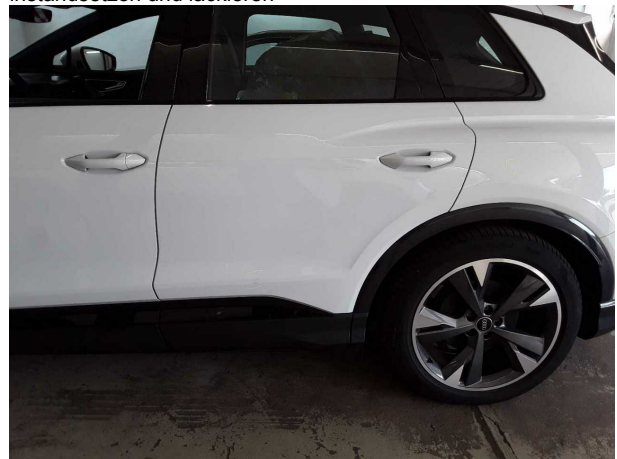
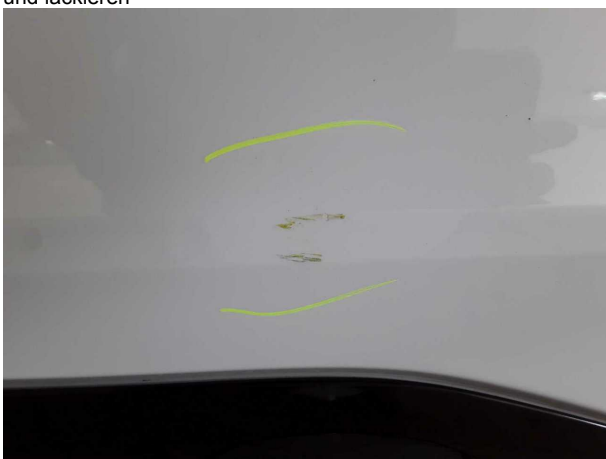
| Nr. | Bauteilgruppe | Beschreibung |
|---|---|---|
| 8 | Tür hinten links | Tür - verkratzt / verschürft - lackieren |

**Beschädigung #8:** Tür hinten links: Tür - verkratzt / verschürft... lackieren

**Beschädigung #8:** Tür hinten links: Tür - verkratzt / verschürft - lackieren

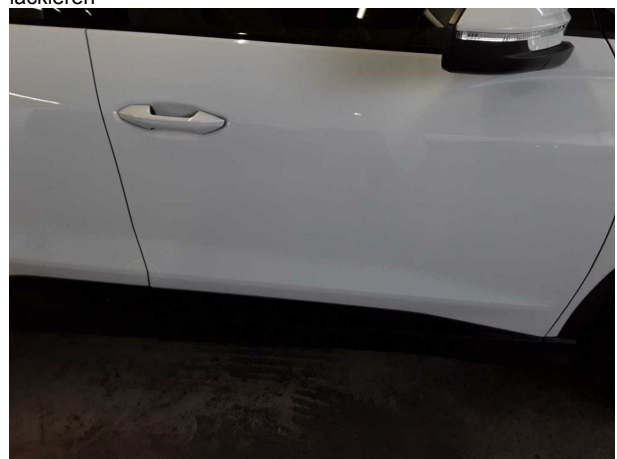
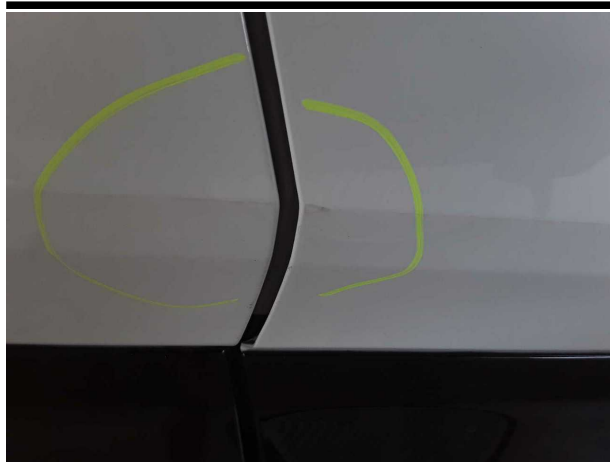
| Nr. | Bauteilgruppe | Beschreibung |
|---|---|---|
| 9 | Tür vorn links | Tür - verkratzt / verschürft - lackieren |

**Beschädigung #9:** Tür vorn links: Tür - verkratzt / verschürft - lackieren
