VF3MCYHZ1RL020852

## Zustandsbericht

**TÜV SÜD Auto Service GmbH**  
Römeräcker 1  
76351 Linkenheim - Hochstetten

Inspection date: 18 May 2026  
**Protocol number:** 45483582  
Delivery date: 18 May 2026

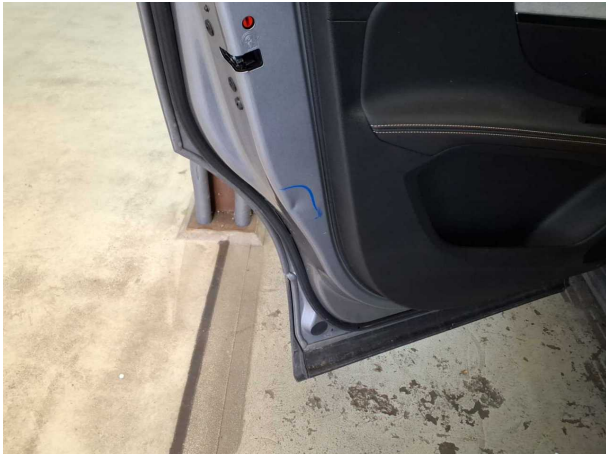
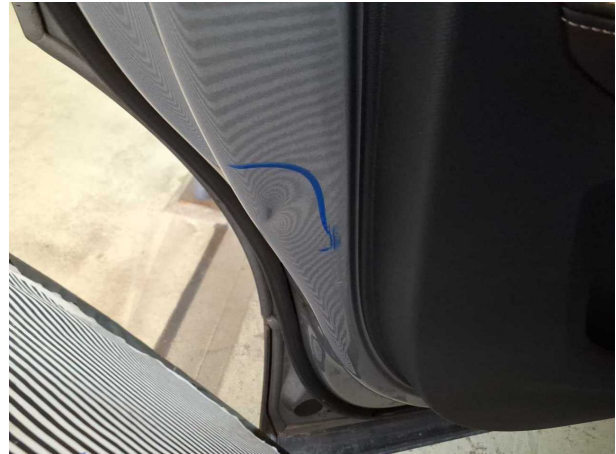
| No. | Component group | Description |
|---|---|---|
| 2 | Door - rear left side | Door - Dent / paintcoat damage - Smart repair |

**Damage #2:** Door - rear left side: Door - Dent / paintcoat damage - Smart repair

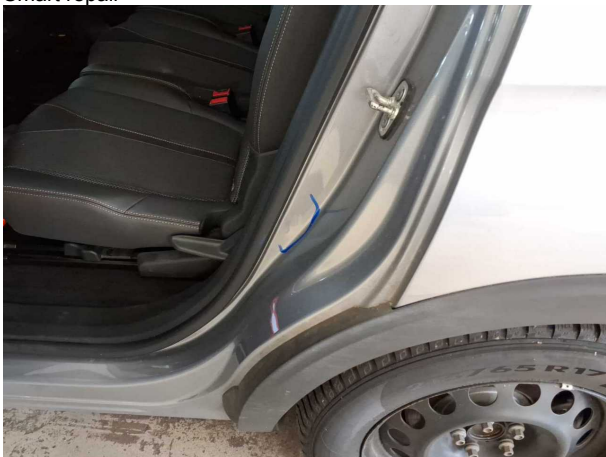
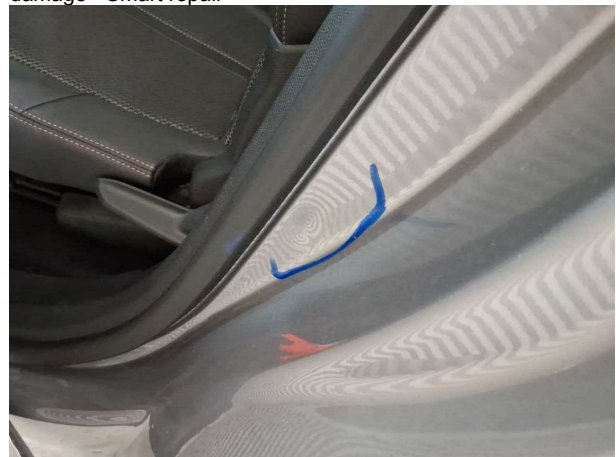
| No. | Component group | Description |
|---|---|---|
| 3 | Side panel - rear left side | Sill - Dent / paintcoat damage - Smart repair |

**Damage #3:** Side panel - rear left side: Sill - Dent / paintcoat damage - Smart repair

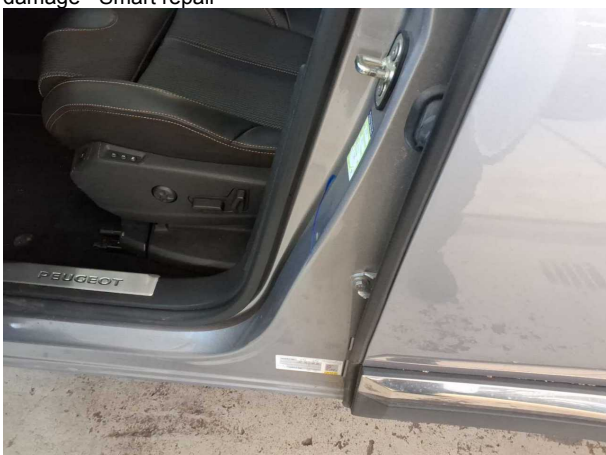
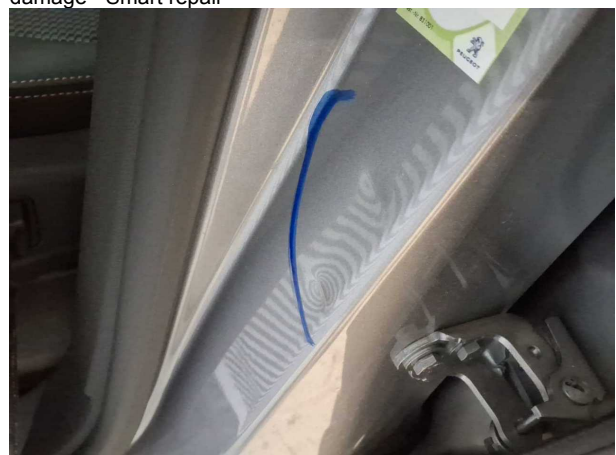
| No. | Component group | Description |
|---|---|---|
| 4 | Sill - left side | Sill - Dent / paintcoat damage - Smart repair |

**Damage #4:** Sill - left side: Sill - Dent / paintcoat damage - Smart repair
