## Fahrzeugbeschreibung

**Fahrzeug:** **AUDI Q6 e-tron performance Sports Utility Vehicle 5-türig 0 ccm 326 PS / 240 KW**  
**Elektrisch Automatik**

## Zustandsbericht

Inspection date: 25 Jun 2026  
**Protocol number: 46412057**

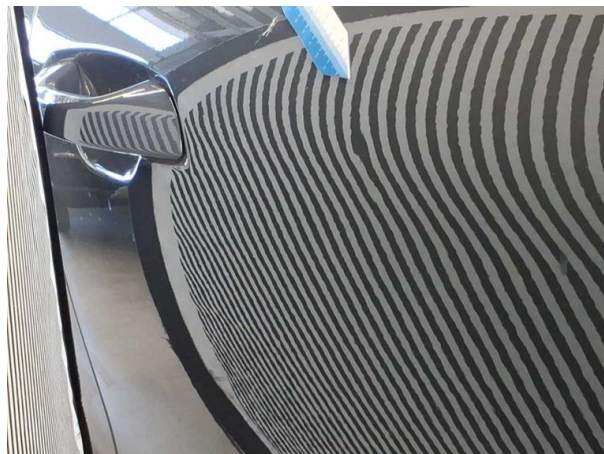
| No. | Component group | Description |
|---|---|---|
| 1 | Door - front right side | Door - dent(s) - Smooth repair work |

**Damage #1:** Door - front right side: Door - dent(s) - Smooth repair work

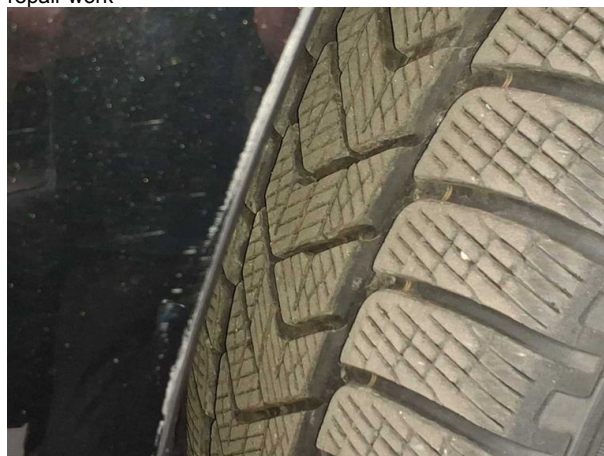
| No. | Component group | Description |
|---|---|---|
| 2 | Mudguard - left side | Wheel well extension - Scratch(es) - Smart repair |

**Damage #2:** Mudguard - left side: Wheel well extension - Scratch(es) - Smart repair

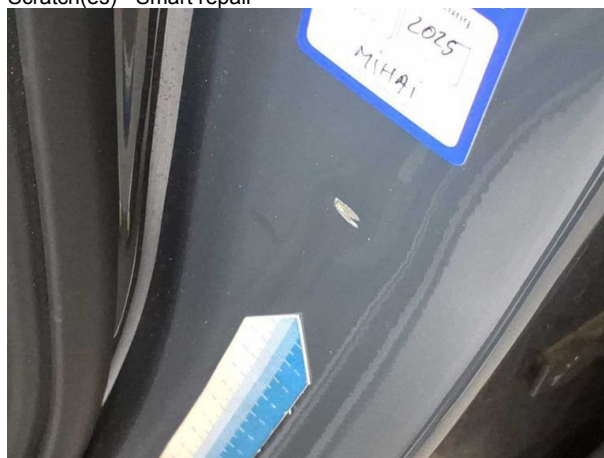
| No. | Component group | Description |
|---|---|---|
| 3 | Body | B-pillar - left side - Dent / paintcoat damage - Smart repair |

**Damage #3:** Body: B-pillar - left side - Dent / paintcoat damage - Smart repair

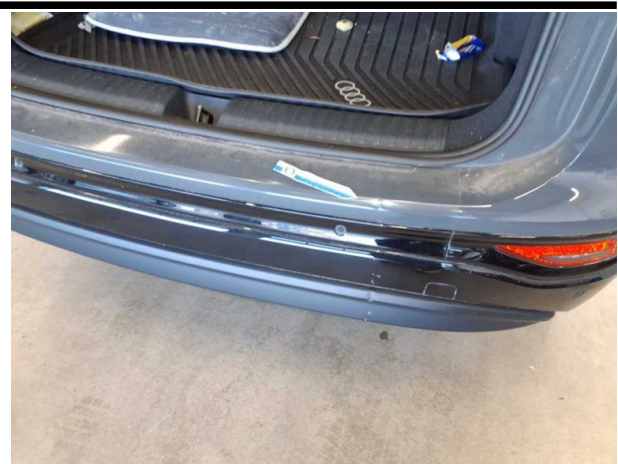
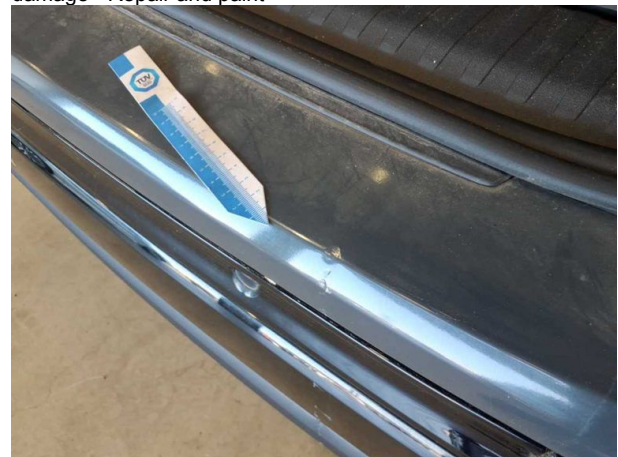
| No. | Component group | Description |
|---|---|---|
| 6 | Rear bumper | Rear bumper - Dent / paintcoat damage - Repair and paint |

**Damage #6:** Rear bumper: Rear bumper - Dent / paintcoat damage - Repair and paint

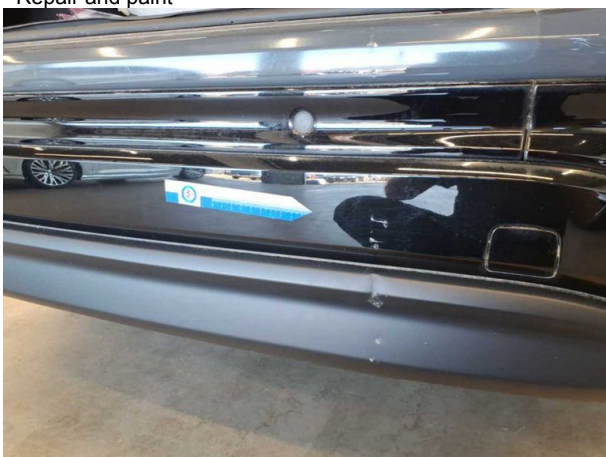
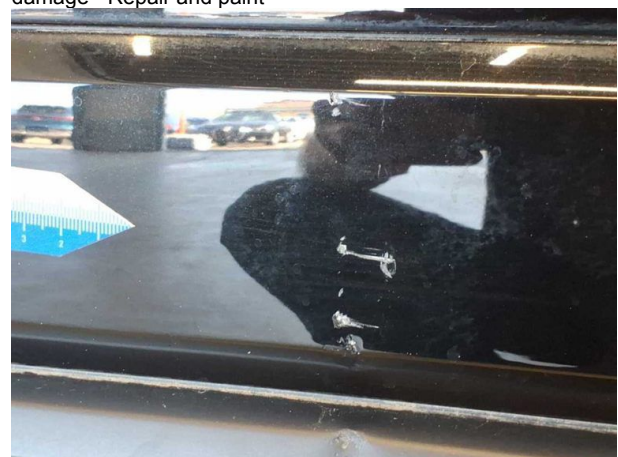
| No. | Component group | Description |
|---|---|---|
| 7 | Rear bumper | Bumper with Parktronic - Dent / paintcoat damage - Repair and paint |

**Damage #7:** Rear bumper: Bumper with Parktronic - Dent / paintcoat damage - Repair and paint

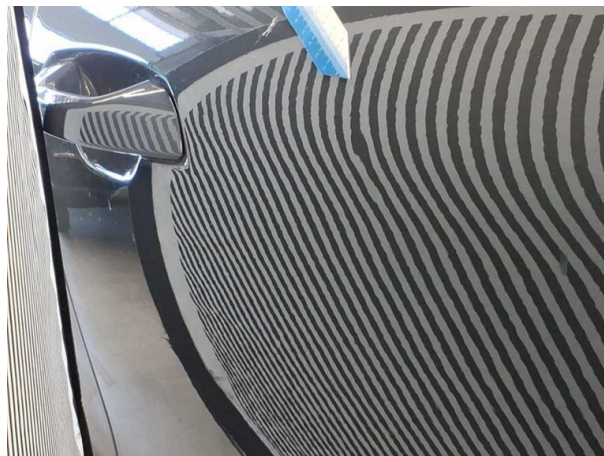
| Nr. | Bauteilgruppe | Beschreibung |
|---|---|---|
| 1 | Tür vorn rechts | Tür - Delle(n) - sanft instandsetzen |

**Beschädigung #1:** Tür vorn rechts: Tür - Delle(n) - sanft instandsetzen

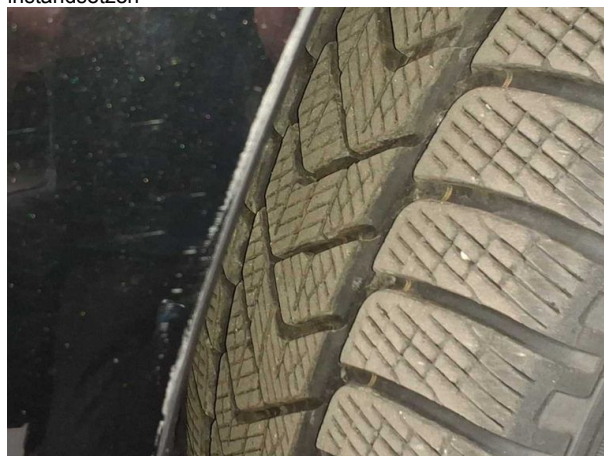
| Nr. | Bauteilgruppe | Beschreibung |
|---|---|---|
| 2 | Kotflügel links | Radhausverbreiterung - Kratzer - Smart Repair |

**Beschädigung #2:** Kotflügel links: Radhausverbreiterung - Kratzer - Smart Repair

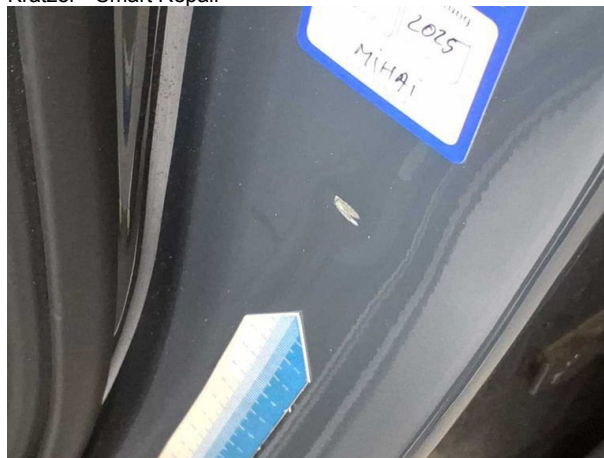
| Nr. | Bauteilgruppe | Beschreibung |
|---|---|---|
| 3 | Karosserie | B-Säule links - Delle / Lackschaden - Smart Repair |

**Beschädigung #3:** Karosserie: B-Säule links - Delle / Lackschad... - Smart Repair

**Beschädigung #3:** Karosserie: B-Säule links - Delle / Lackschaden - Smart Repair

**Beschädigung #3:** Karosserie: B-Säule links - Delle / Lackschad...  
- Smart Repair

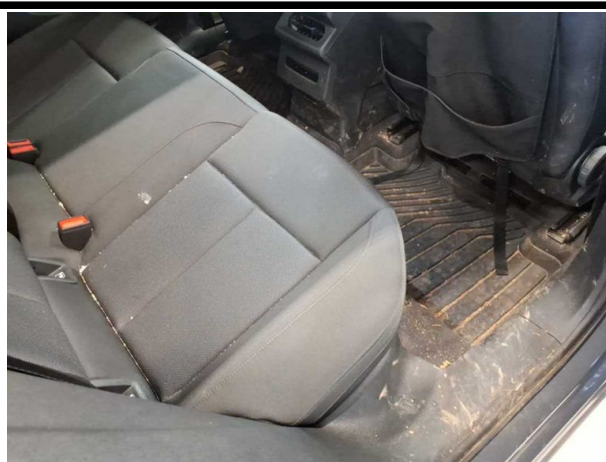
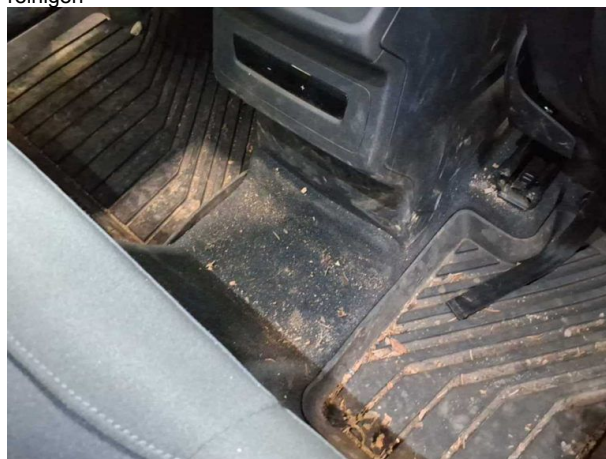
| Nr. | Bauteilgruppe | Beschreibung |
|---|---|---|
| 4 | Interieur | Innenraum - verschmutzt - reinigen |

**Beschädigung #4:** Interieur: Innenraum - verschmutzt -  
reinigen

**Beschädigung #4:** Interieur: Innenraum - verschmutzt - reinigen

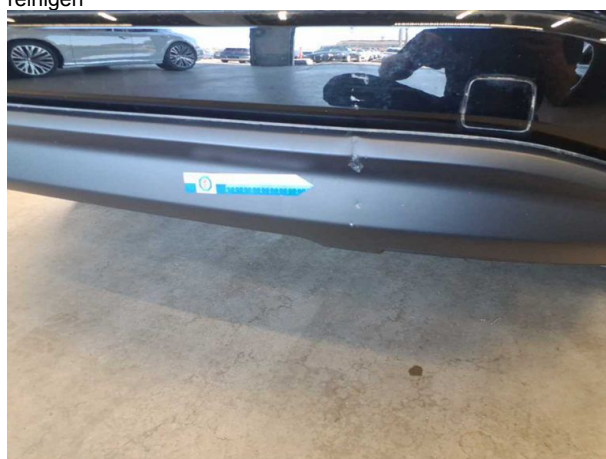
| Nr. | Bauteilgruppe | Beschreibung |
|---|---|---|
| 5 | Stoßfänger hinten | Spoiler - verformt - erneuern |

**Beschädigung #5:** Stossfänger hinten: Spoiler - verformt -  
erneuern

**Beschädigung #5:** Stossfänger hinten: Spoiler - verformt - erneuern

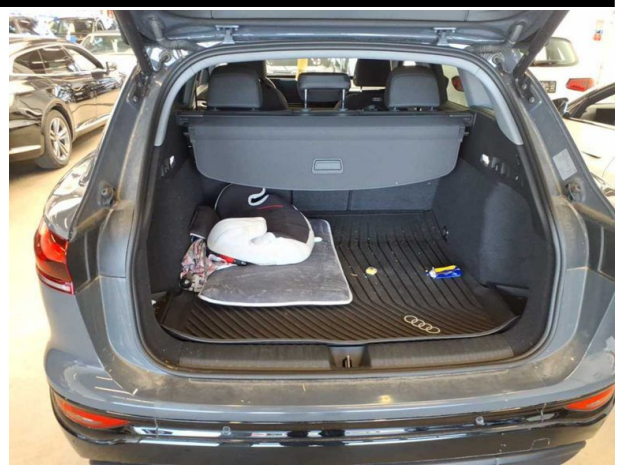
| Nr. | Bauteilgruppe | Beschreibung |
|---|---|---|
| 9 | 2.Radsatz | 2.Radsatz (fehlt - Alufelgen für sommerreifen) - erneuern |

**Beschädigung #9:** 2.Radsatz: 2.Radsatz (fehlt - Alufelgen für sommerreifen) - erneuern
