**Auftrags-Nr:** 1002465312  
**Besichtigt am:** 21.05.2026 16:22  
**Berichts-Nr:** 10652344  
**FIN:** WVVZZZCD2PW147878

# Zustandsbericht

- Protokoll der Fahrzeugbewertung -

Berichts-Nr: 10652344  
vom: 21.05.2026

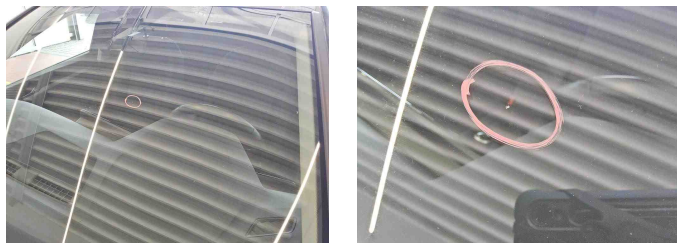
| Nr | Bauteil | Schadensbeschreibung | Reparaturempfehlung |
|---|---|---|---|
| 1 | Windschutzscheibe | Steinschlag | Akzeptabel (Gebrauchsspur) |

#### 1 - Windschutzscheibe - Steinschlag - Akzeptabel (Gebrauchsspur)

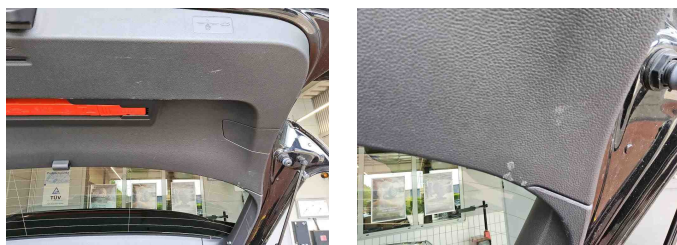
| Nr | Bauteil | Schadensbeschreibung | Reparaturempfehlung |
|---|---|---|---|
| 3 | Heckklappenverkleidung | Kratzer | Akzeptabel (Gebrauchsspur) |

#### 3 - Heckklappenverkleidung - Kratzer - Akzeptabel (Gebrauchsspur)

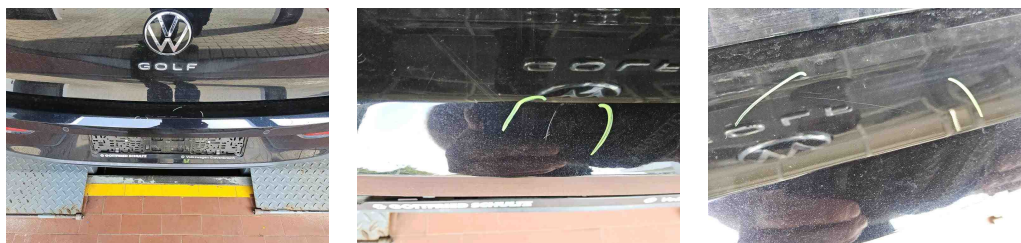
| Nr | Bauteil | Schadensbeschreibung | Reparaturempfehlung |
|---|---|---|---|
| 4 | Stoßfänger hinten | Kratzer | Akzeptabel (Gebrauchsspur) |

#### 4 - Stoßfänger hinten - Kratzer - Akzeptabel (Gebrauchsspur)
