BMW 3 TOURING (G21N)(07.2022->) 320 I M SPORT MOTOR 2,0 LTR. - 135 KW 5-TÜRIG

VIN: WBA21FY080FU95099

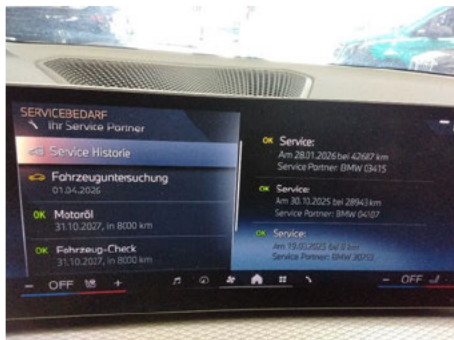
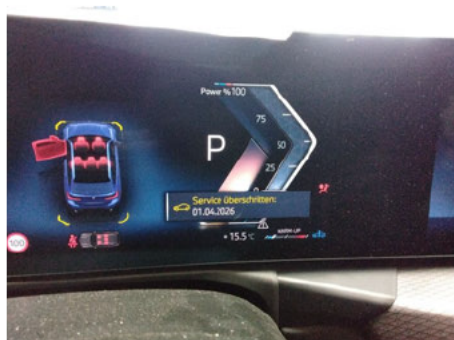
Warnleuchte Inspektion / Fehlt

| # | Element | Defekt | Korrektur |
|---|---|---|---|
| 001 | Warnleuchte Inspektion | Fehlt | Ausführen |

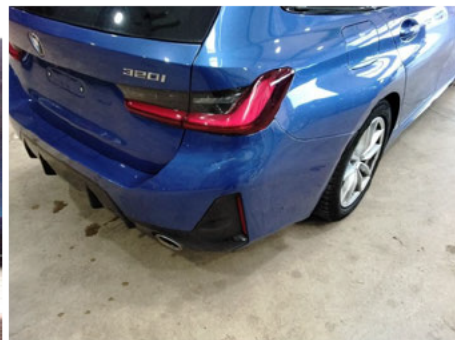
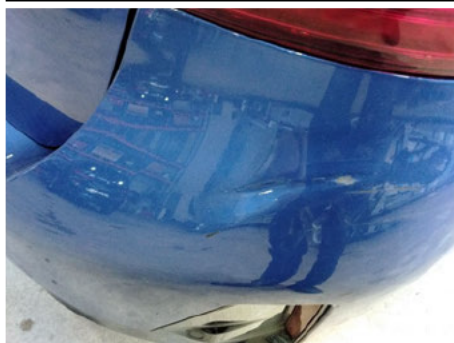
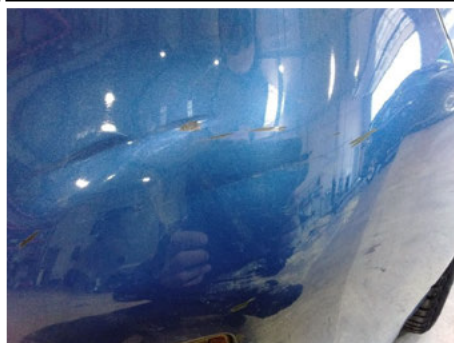
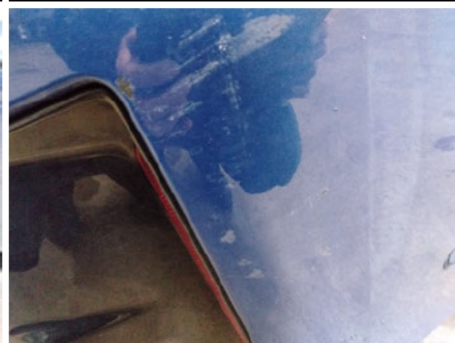
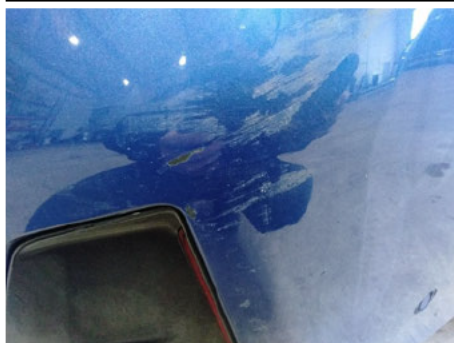
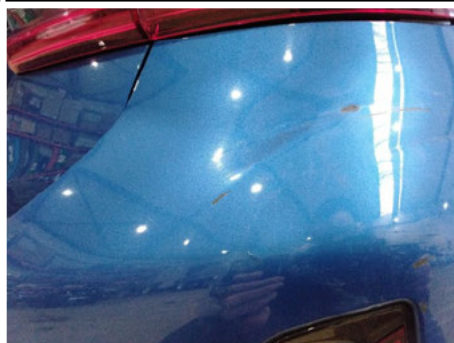
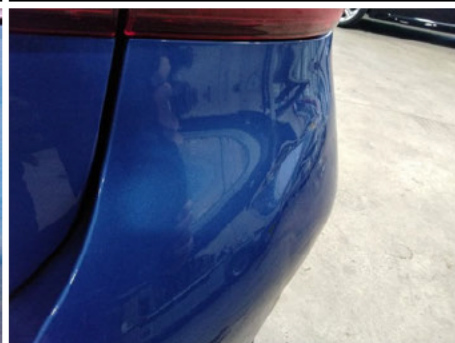
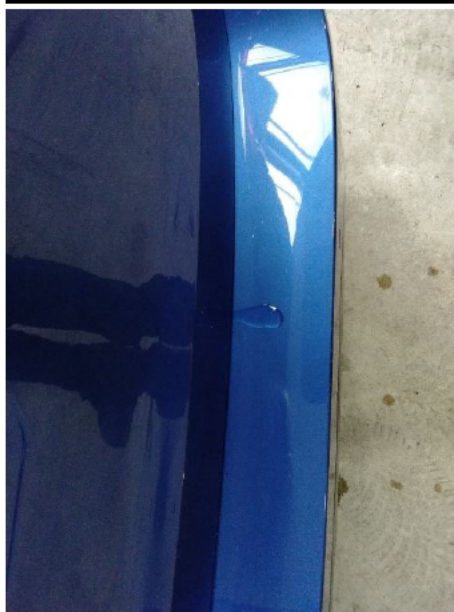
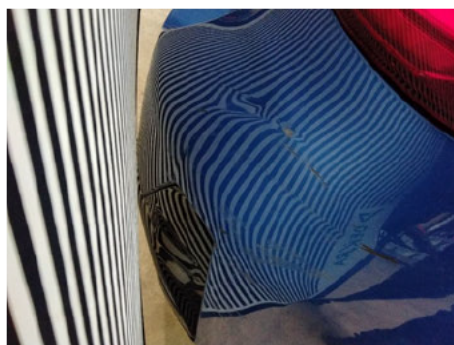
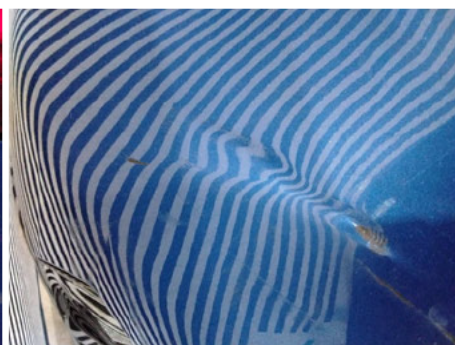
Stoßfänger oberhalb / Hinten / Delle

| # | Element | Defekt | Korrektur |
|---|---|---|---|
| 002 | Stoßfänger oberhalb / Hinten | Delle | Reparieren |

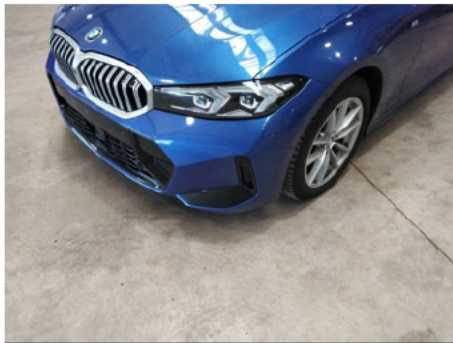
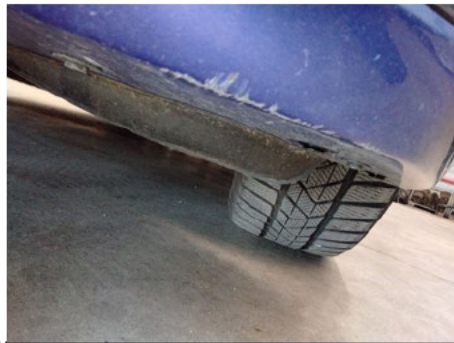
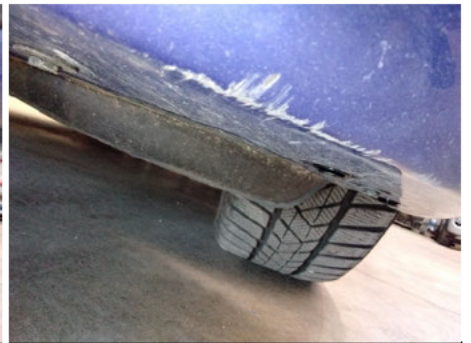
Stoßfänger / Vorne / Kratzer

| 003 | Stoßfänger / Vorne | Kratzer | Lackieren |

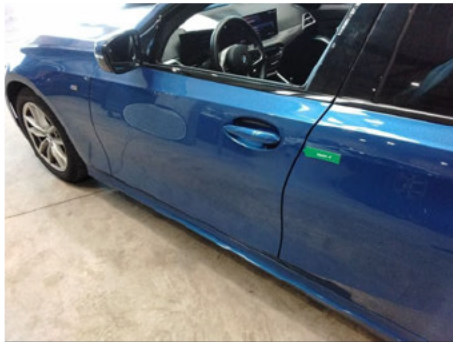
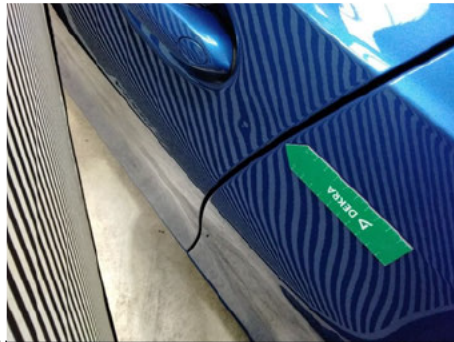
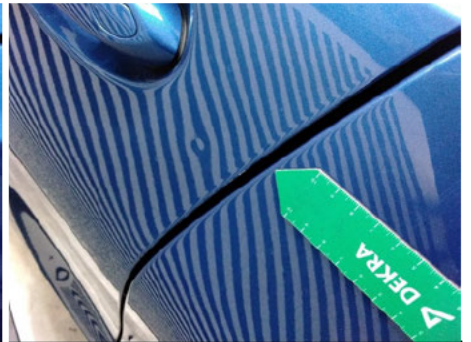
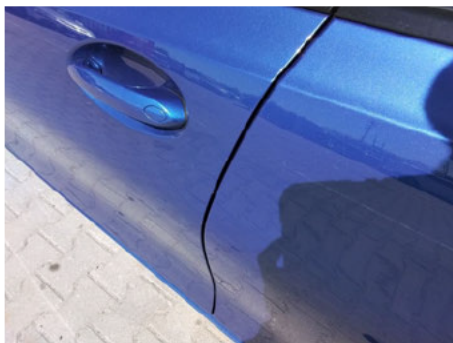
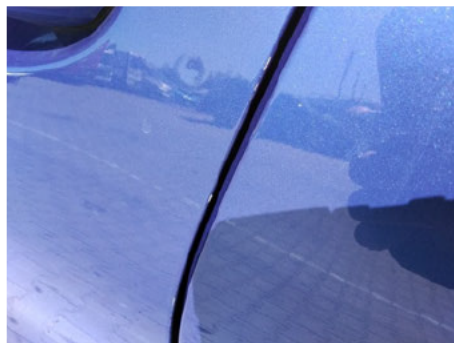
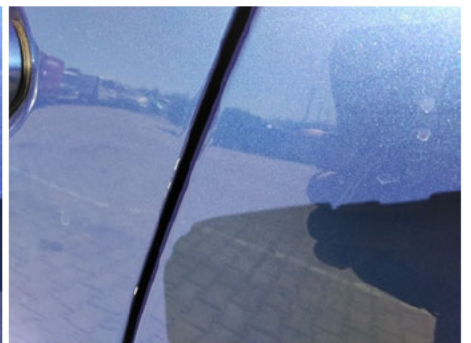
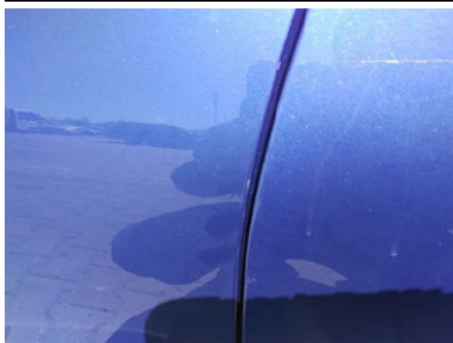
Tür / Vorne Links / Delle

| 006 | Tür / Vorne Links | Delle | Reparieren |
