LVV Nr 396861  
Hersteller Mercedes-Benz  
Model Vito  
Variante Pro 114 CDI  
Listenpreis 42.684,00  
VIN W1V44760314105179  
Erstzulassungsdatum 1.5.2022  
Kennzeichen BL E415

# Zustandsbericht / Minderwertgutachten

| Typ / Verkaufsbez. | Vito 114 CDI Lang HA Aut. PRO | Aufbauart | Van |

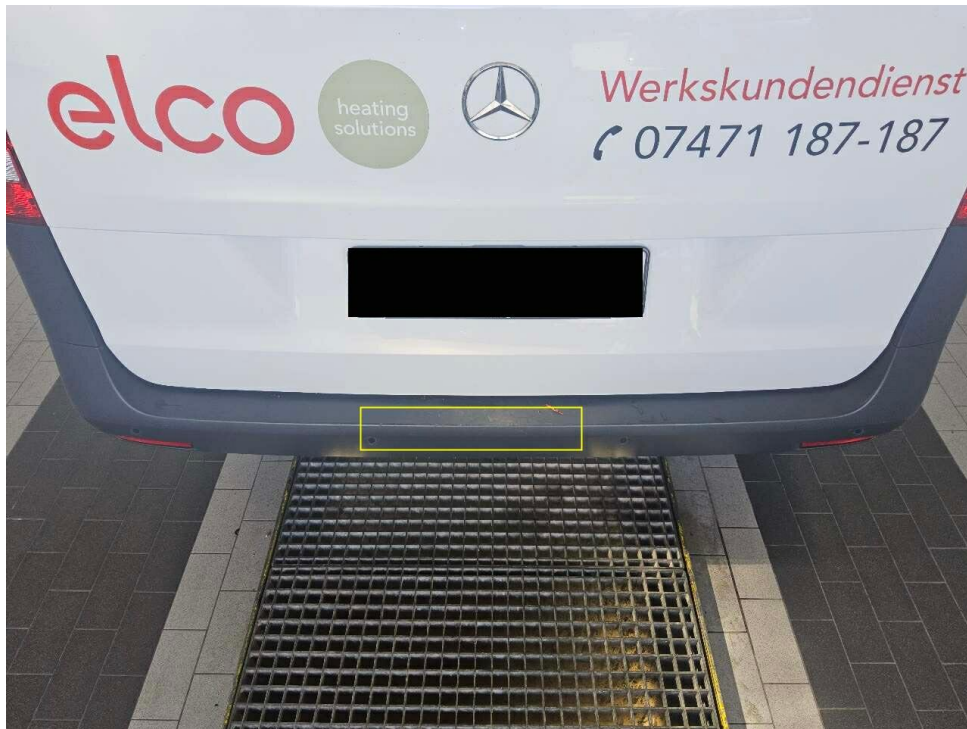
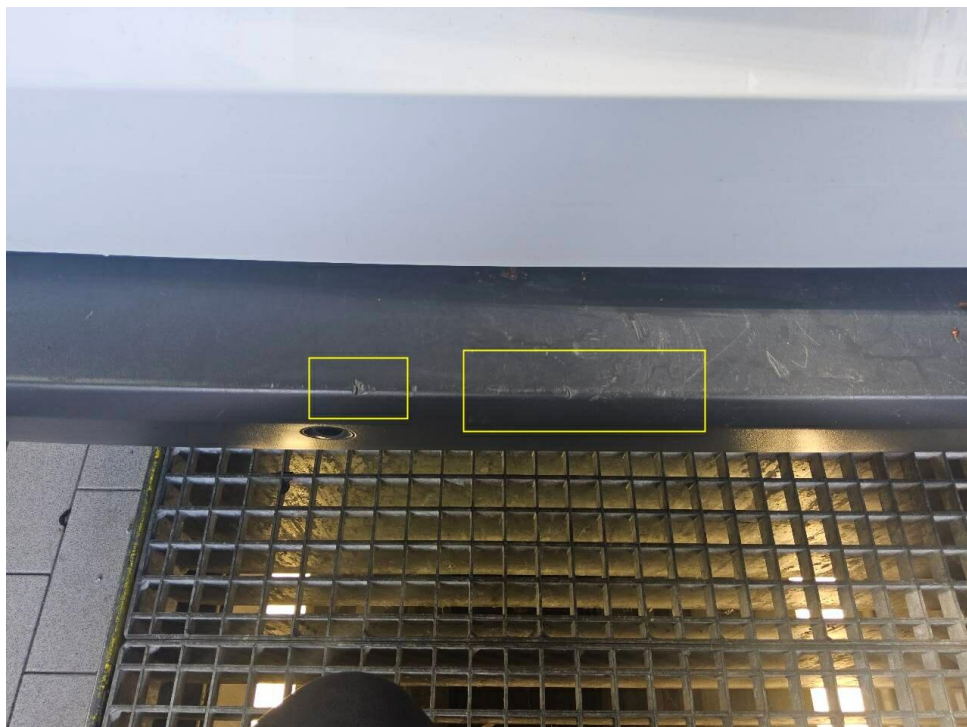
Bild 19 : Stoßfänger hinten, zerkratzt

Bild 20 : Stoßfänger hinten, zerkratzt

Motorhaube, Steinschlag, (Bild 14, 15)  
Stoßfänger hinten, zerkratzt, (Bild 19, 20)
