Zustandsbericht

Kunde :	Allane SE HCBE	Amtl. Kennzeichen :	B-TF 1121
Berichtsnummer :	0000000924711-DE968		
Referenznummer:	31195947

Kia Ceed (CD)(2018->2026) Spirit

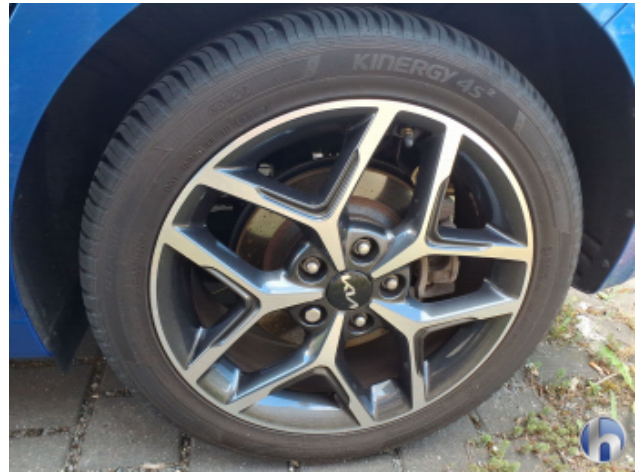
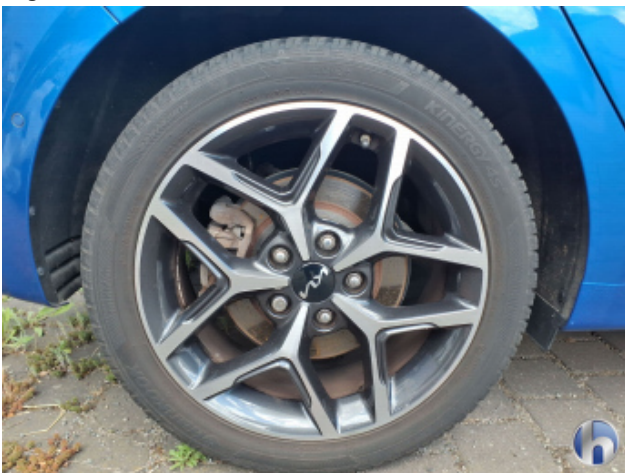
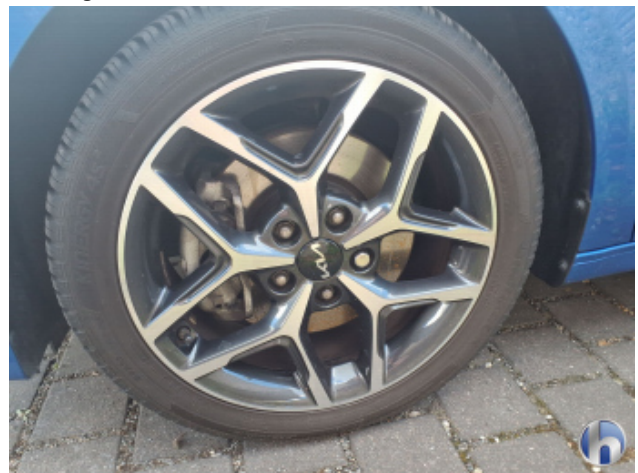
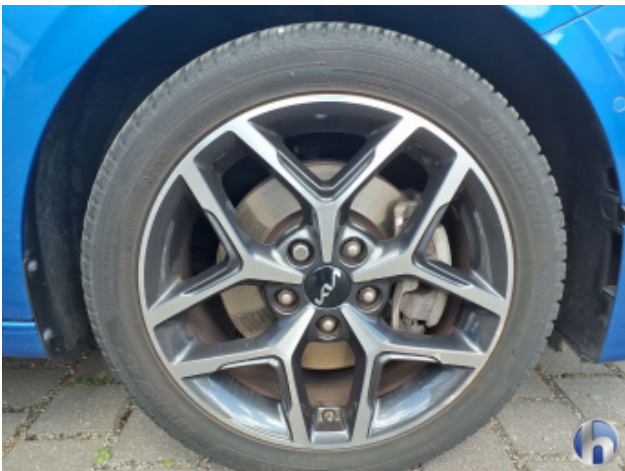
Montierte Bereifung		
Reifenart / Felgentyp:	Allwetterreifen	Aluminium original
1. Achse - links / Zust.	Anderer	225/45/R17/-V 6 mm
1. Achse - rechts / Zust.	Anderer	225/45/R17/-V 6 mm
2. Achse - links / Zust.	Anderer	225/45/R17/-V 6 mm
2. Achse - rechts / Zust.	Anderer	225/45/R17/-V 6 mm
Verkehrssicherheit:	Verkehrssicher

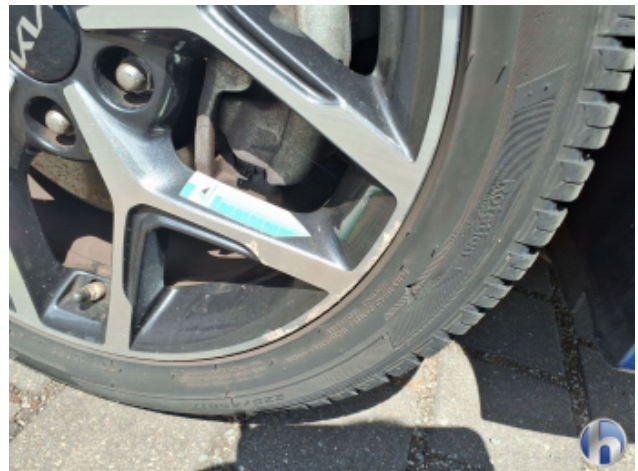
Karosserie außen		
	Bauteil	Schaden	Rep.-Art
1.	Felge Vorne - Rechts	Kratzer	Smart Repair

1. Felge Vorne - Rechts
Kratzer - Smart Repair

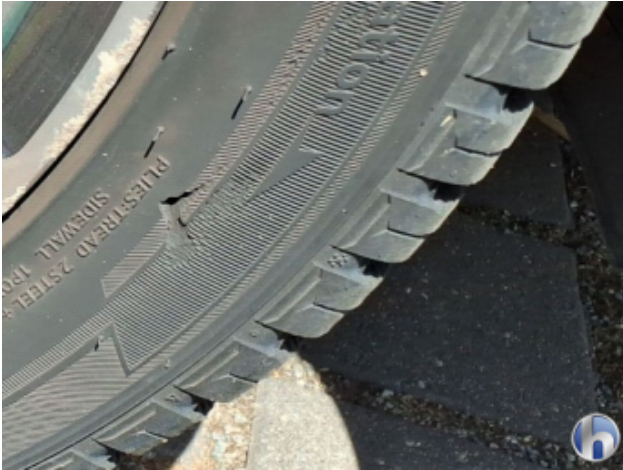
Sonstiges		
	Bauteil	Schaden	Rep.-Art
2.	Reifen Vorne - Rechts	Beschädigt	Erneuern

2. Reifen Vorne - Rechts
Beschädigt - Erneuern
