**Fahrzeug:** BMW 5er-Reihe 530e Touring A Kombi 5-türig 1998 ccm 292 PS / 215 KW Elektrisch 8-Gang Automatik

## Zustandsbericht

**TÜV SÜD Auto Service GmbH**  
Römeräcker 1  
76351 Linkenheim - Hochstetten

Inspection date: 24 Jul 2026  
**Protocol number: 46761011**  
Delivery date: 24 Jul 2026

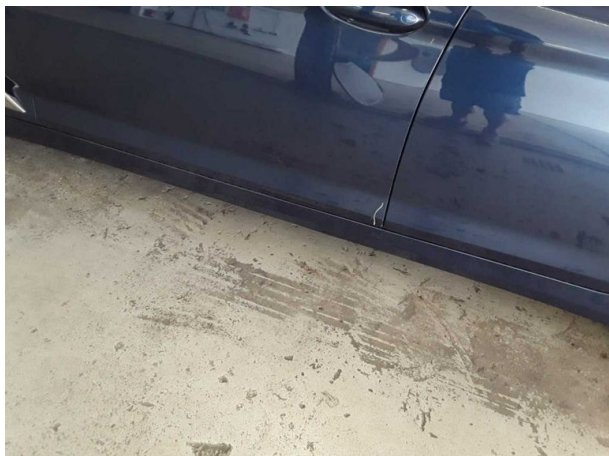
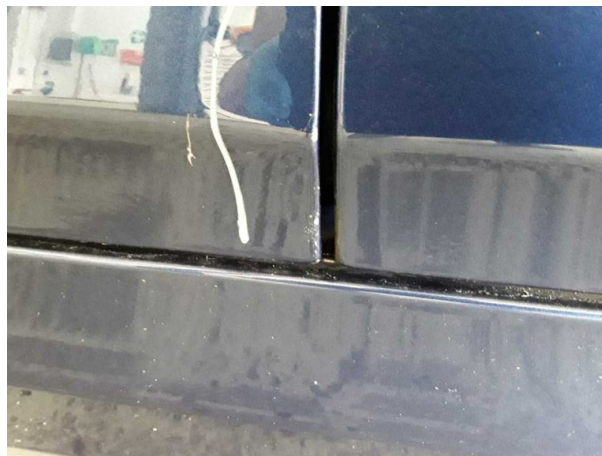
| No. | Component group | Description |
|---|---|---|
| 1 | Door - front left side | Door edge - Scratched - Cover / polish |

**Damage #1:** Door - front left side: Door edge - Scratched - Cover / polish

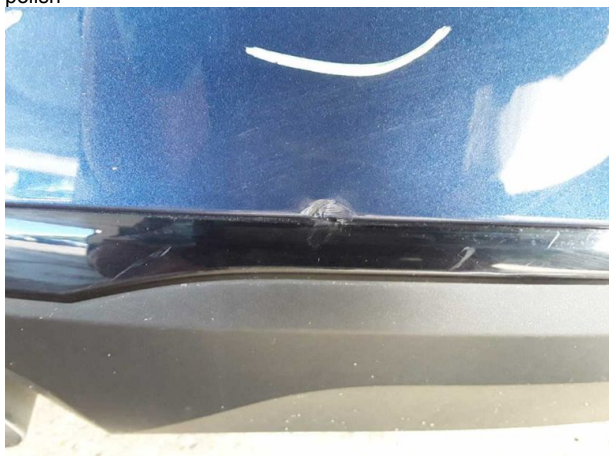
| No. | Component group | Description |
|---|---|---|
| 2 | Trim / covers | Brightware / decorative strip (Stoßfänger hinten) - Scratched - Loss in value |

**Damage #2:** Trim / covers: Brightware / decorative strip (Stoßfänger... hinten) - Scratched - Loss in value

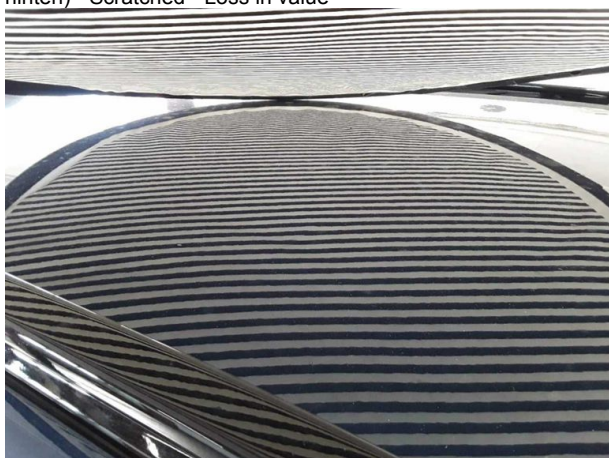
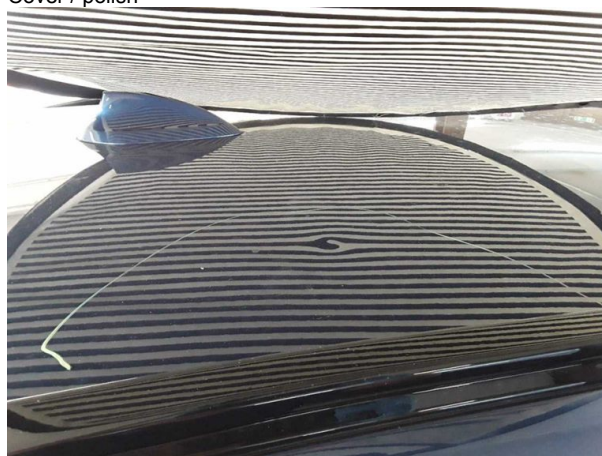
| No. | Component group | Description |
|---|---|---|
| 3 | Roof | Roof - dent(s) - Smooth repair work |

**Damage #3:** Roof: Roof - dent(s) - Smooth repair work

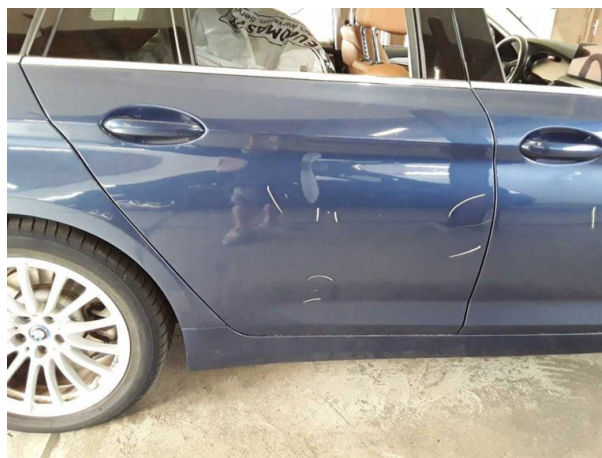
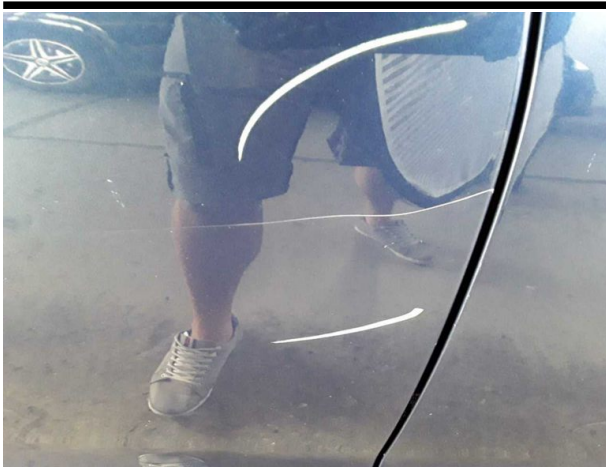
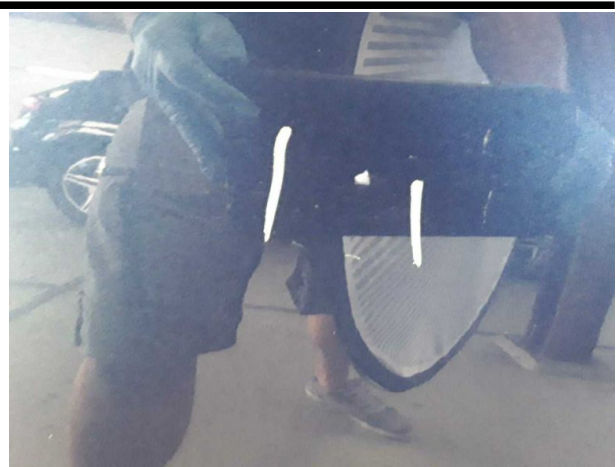
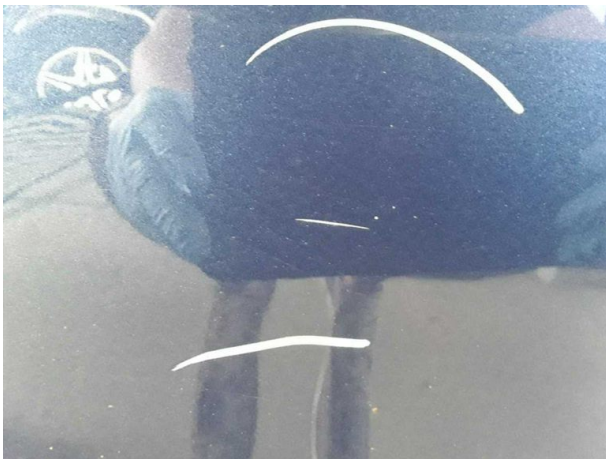
| No. | Component group | Description |
|---|---|---|
| 4 | Door - rear right side | Door - Scratched - Paint |

**Damage #4:** Door - rear right side: Door - Scratched - Paint

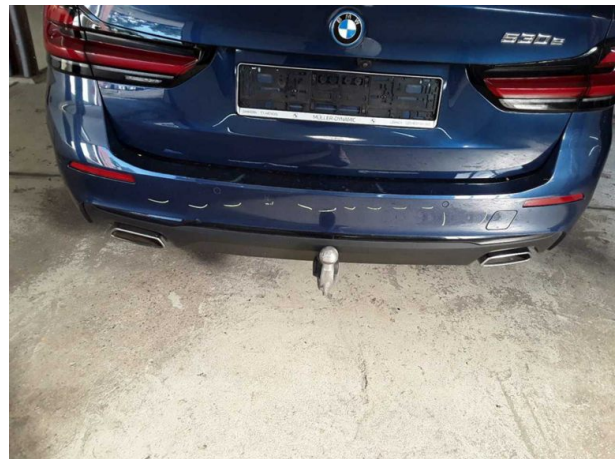
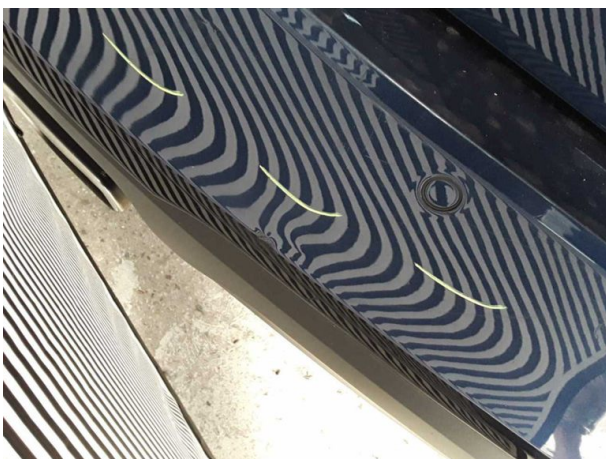
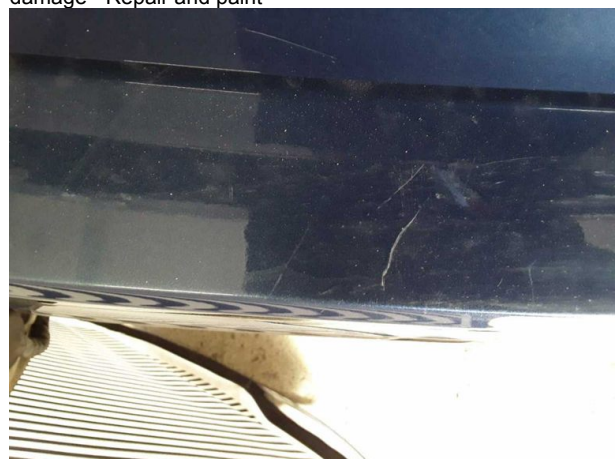
| No. | Component group | Description |
|---|---|---|
| 5 | Rear bumper | Rear bumper - Dent / paintcoat damage - Repair and paint |

**Damage #5:** Rear bumper: Rear bumper - Dent / paintcoat damage - Repair and paint

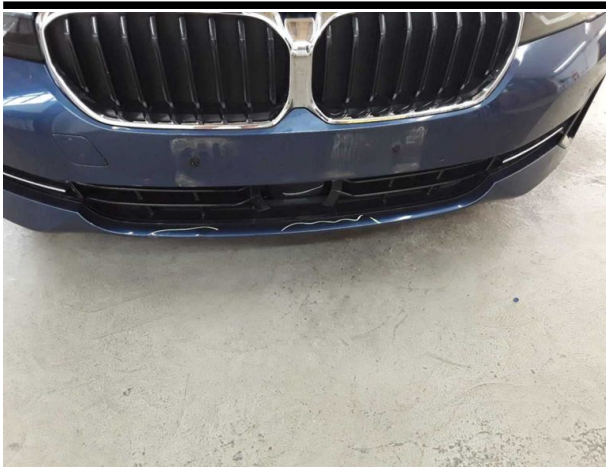
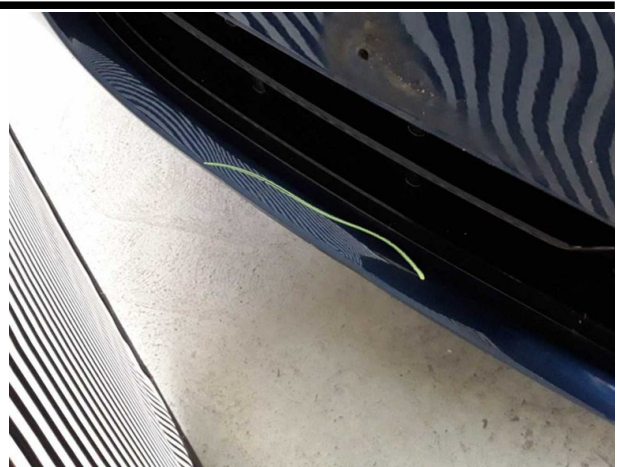
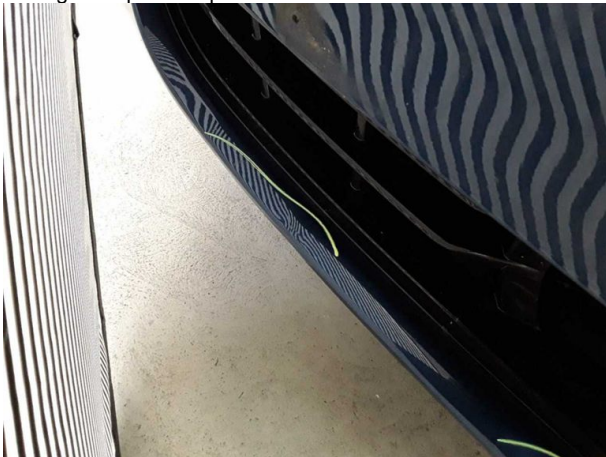
| No. | Component group | Description |
|---|---|---|
| 6 | Front bumper | Front bumper - Dent / paintcoat damage - Repair and paint |

**Damage #6:** Front bumper: Front bumper - Dent / paintcoat damage - Repair and paint

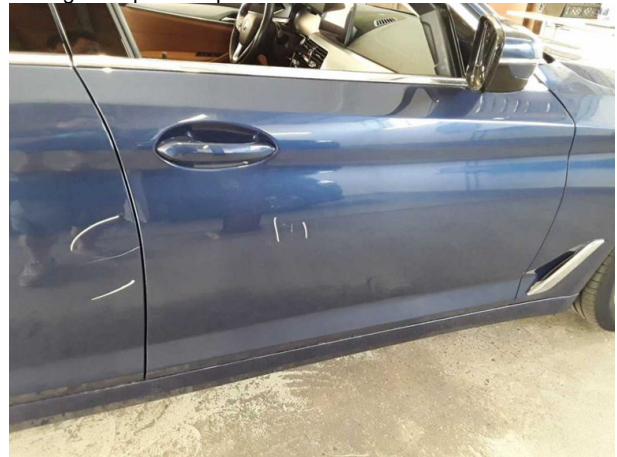
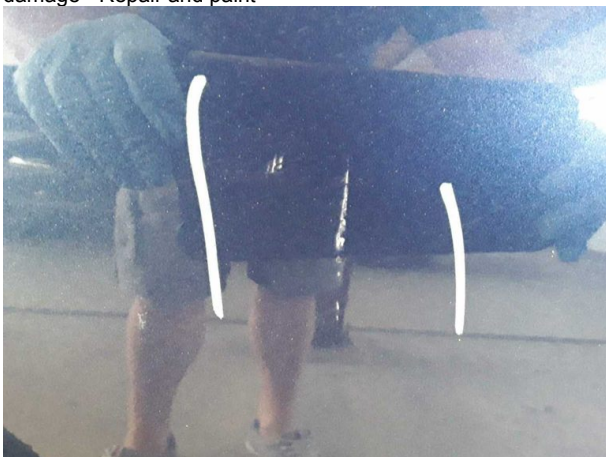
| No. | Component group | Description |
|---|---|---|
| 7 | Door - front right side | Door - Scratched - Paint |

**Damage #7:** Door - front right side: Door - Scratched - Paint

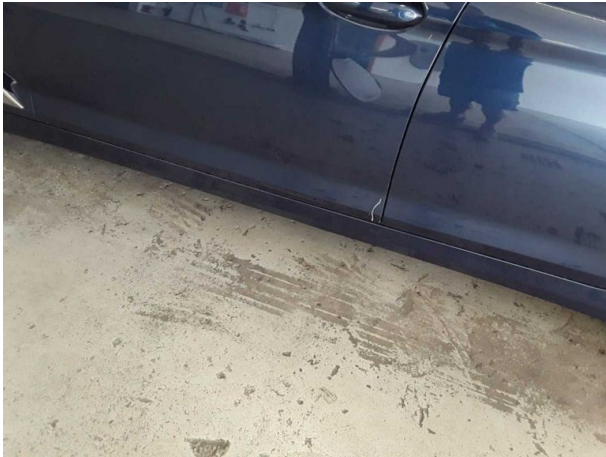
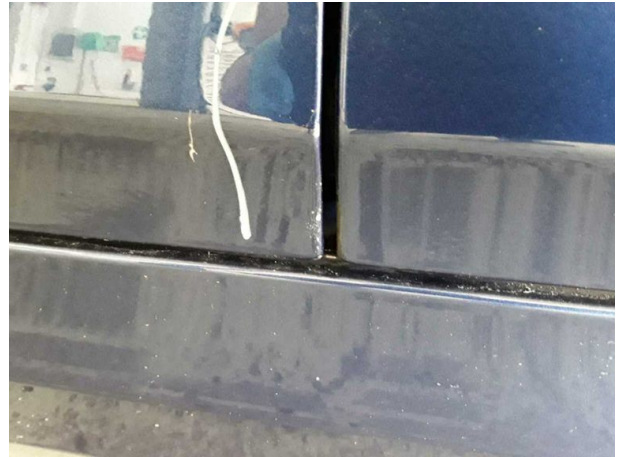
| Nr. | Bauteilgruppe | Beschreibung |
|---|---|---|
| 1 | Tür vorn links | Türkante - verkratzt / verschürft - auslegen / polieren |

**Beschädigung #1:** Tür vorn links: Türkante - verkratzt / verschürft...  
auslegen / polieren

**Beschädigung #1:** Tür vorn links: Türkante - verkratzt /  
verschürft - auslegen / polieren

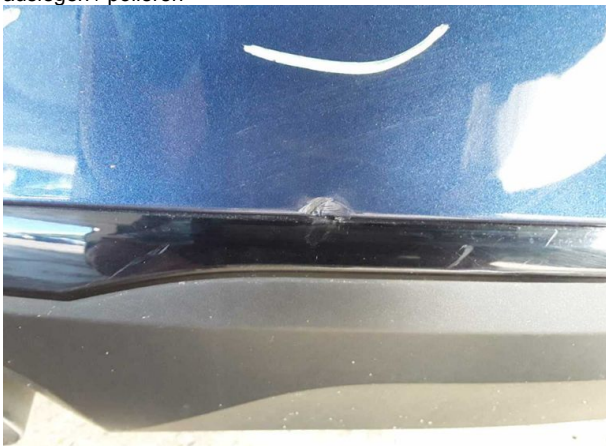
| Nr. | Bauteilgruppe | Beschreibung |
|---|---|---|
| 2 | Verkleidungen/Abdeckungen | Zierleiste / Dekorleiste (Stoßfänger hinten) - verkratzt / verschürft - Wertminderung |

**Beschädigung #2:** Verkleidungen/Abdeckungen: Zierleiste /  
Dekorleiste (Stoßfänger hinten) - verkratzt / verschürft -

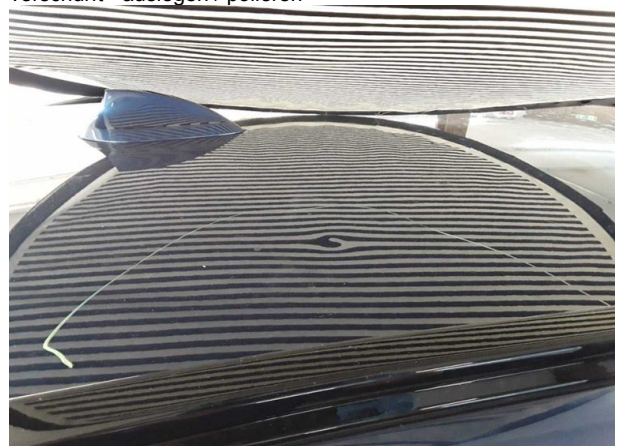
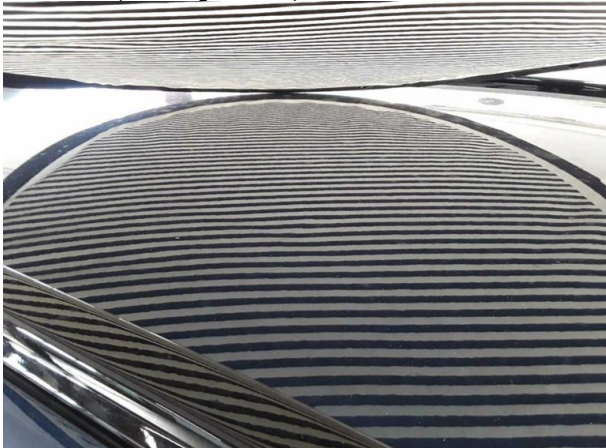
| Nr. | Bauteilgruppe | Beschreibung |
|---|---|---|
| 3 | Fahrzeugdach | Dach - Delle(n) - sanft instandsetzen |

**Beschädigung #3:** Fahrzeugdach: Dach - Delle(n) - sanft  
instandsetzen

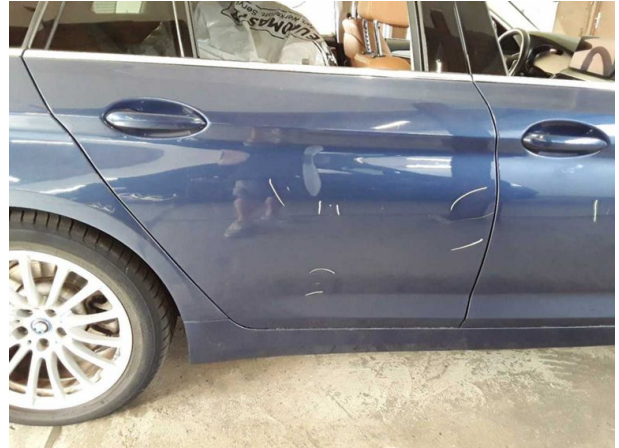
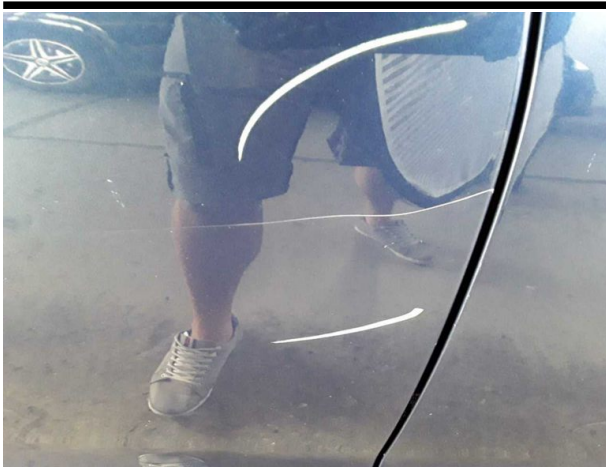
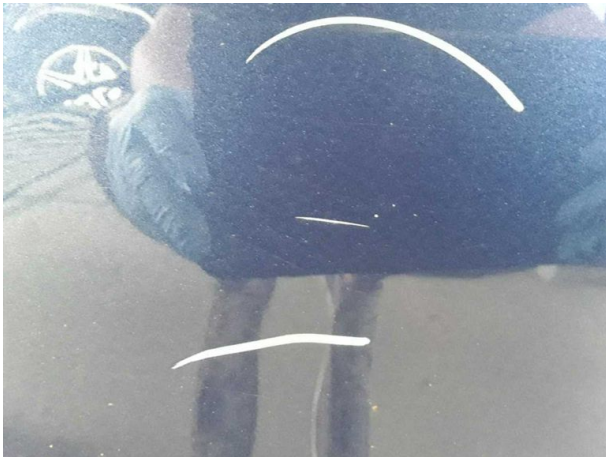
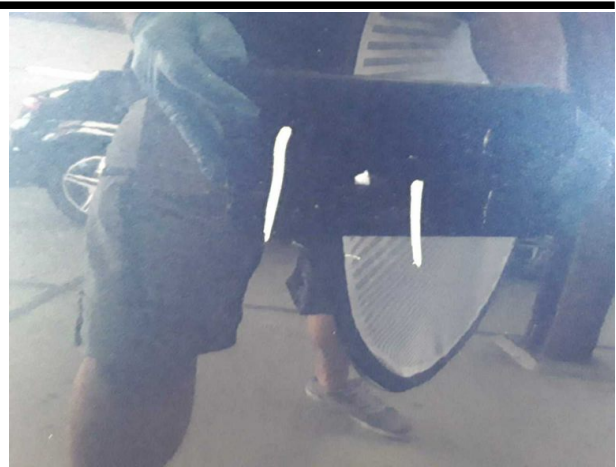
| Nr. | Bauteilgruppe | Beschreibung |
|---|---|---|
| 4 | Tür hinten rechts | Tür - verkratzt / verschürft - lackieren |

**Beschädigung #4:** Tür hinten rechts: Tür - verkratzt / versch...  
- lackieren

**Beschädigung #4:** Tür hinten rechts: Tür - verkratzt / verschürft - lackieren

**Beschädigung #4:** Tür hinten rechts: Tür - verkratzt / versch... - lackieren

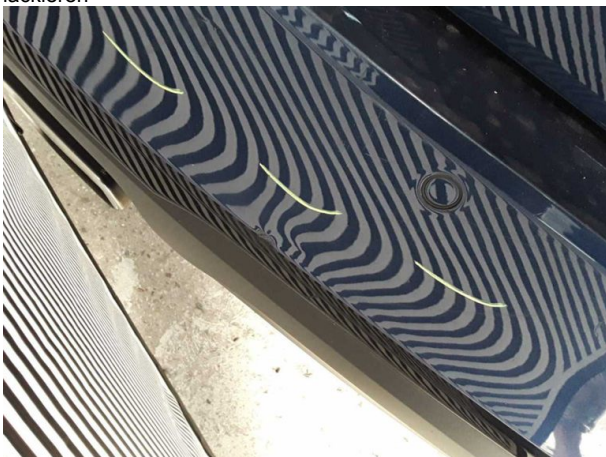
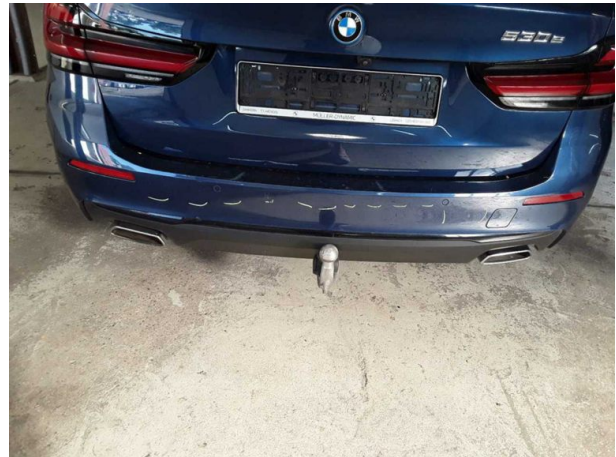
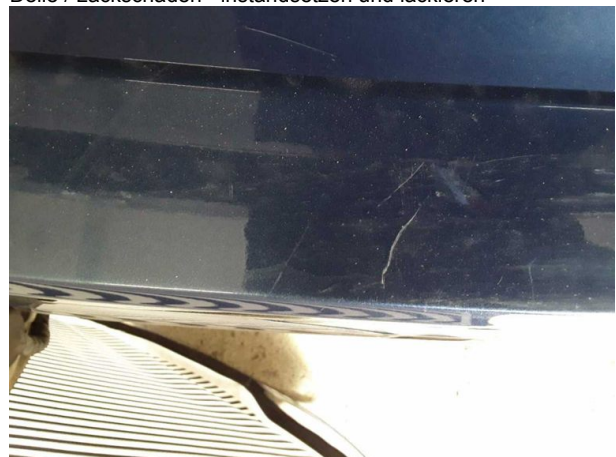
| Nr. | Bauteilgruppe | Beschreibung |
|---|---|---|
| 5 | Stoßfänger hinten | Stoßfänger hinten - Delle / Lackschaden - instandsetzen und lackieren |

**Beschädigung #5:** Stossfänger hinten: Stossfänger hinten - Delle / Lackschaden - instandsetzen und lackieren

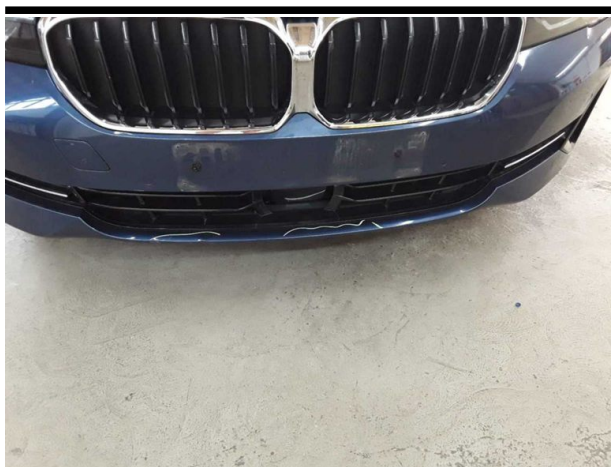
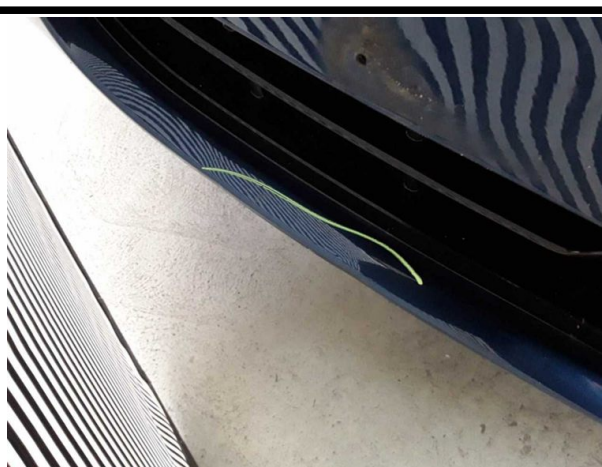
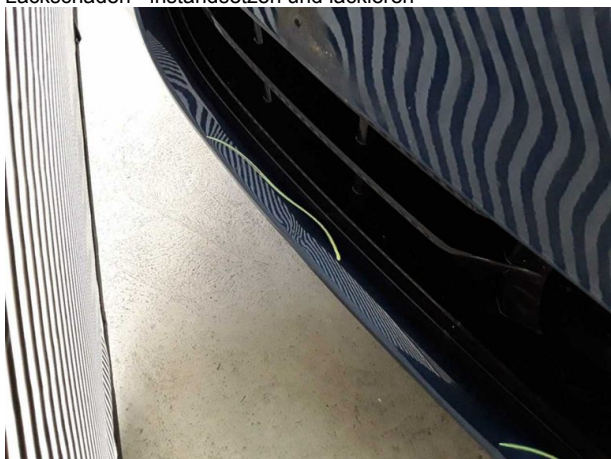
| Nr. | Bauteilgruppe | Beschreibung |
|---|---|---|
| 6 | Stoßfänger vorn | Stoßfänger vorn - Delle / Lackschaden - instandsetzen und lackieren |

**Beschädigung #6:** Stossfänger vorn: Stossfänger vorn - Delle / Lackschaden - instandsetzen und lackieren

**Beschädigung #6:** Stossfänger vorn: Stossfänger vorn - Dell... Lackschaden - instandsetzen und lackieren

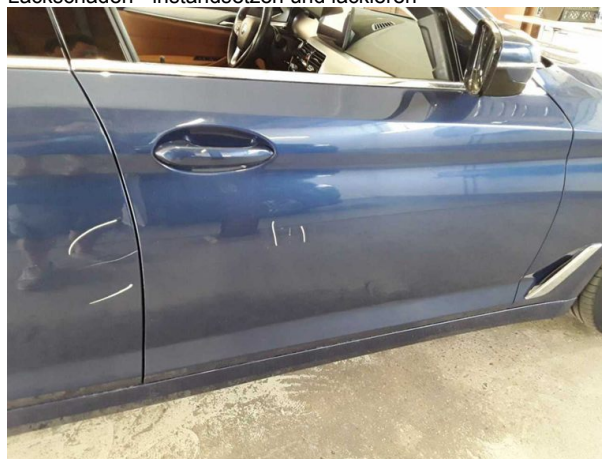
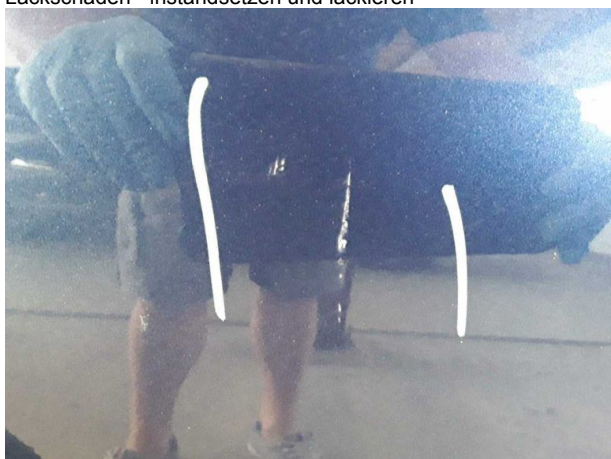
| Nr. | Bauteilgruppe | Beschreibung |
|---|---|---|
| 7 | Tür vorn rechts | Tür - verkratzt / verschürft - lackieren |

**Beschädigung #7:** Tür vorn rechts: Tür - verkratzt / verschürft... lackieren

**Beschädigung #7:** Tür vorn rechts: Tür - verkratzt / verschürft - lackieren
