## Zustandsbericht

| Berichtsnummer : | 0000000931360-DE968 | | |

#### Hyundai Ioniq 6 (11.2022->) Basis Elektro

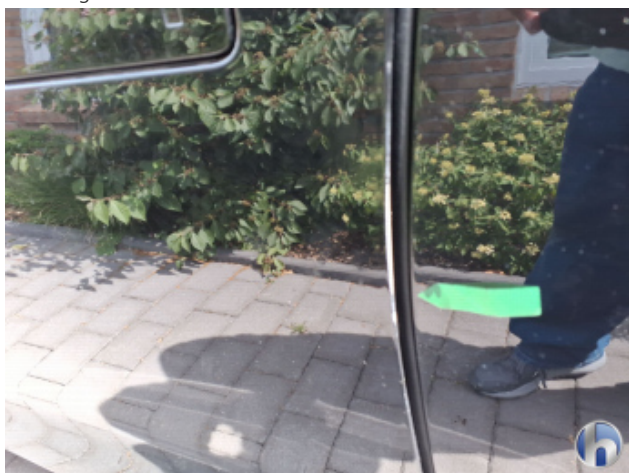
| | Bauteil | Schaden | Rep.-Art |
|---|---|---|---|
| 1. | Tür Vorne - Links | Kratzer | Smart Repair |

1. Tür Vorne - Links  
Kratzer - Smart Repair

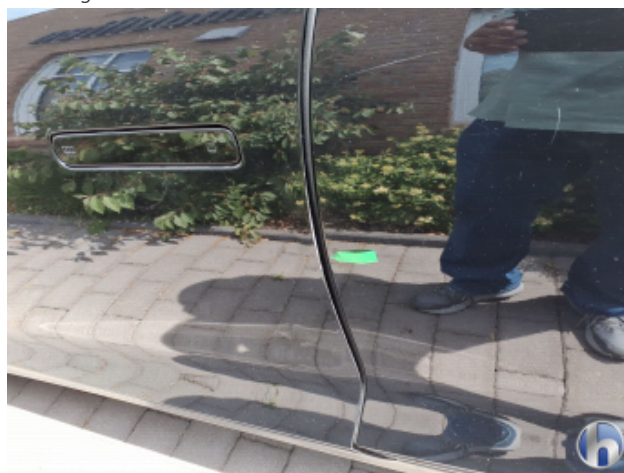
1. Tür Vorne - Rechts  
Kratzer - Smart Repair

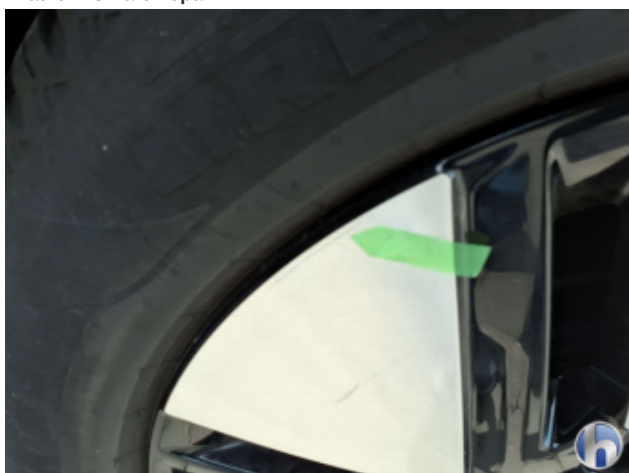
| | Bauteil | Schaden | Rep.-Art |
|---|---|---|---|
| 2. | Felge Hinten - Rechts | Kratzer | Smart Repair |

2. Felge Hinten - Rechts  
Kratzer - Smart Repair

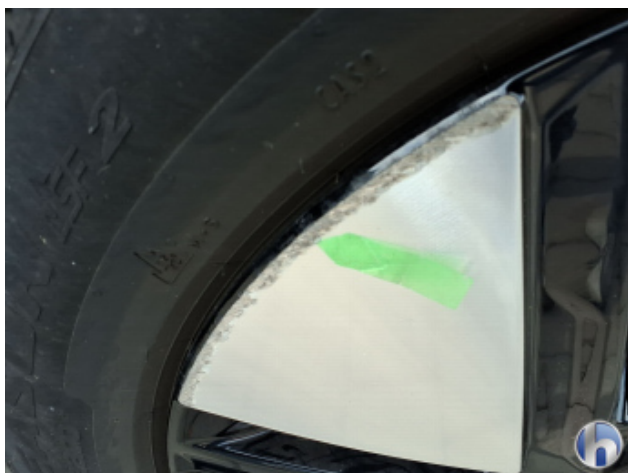
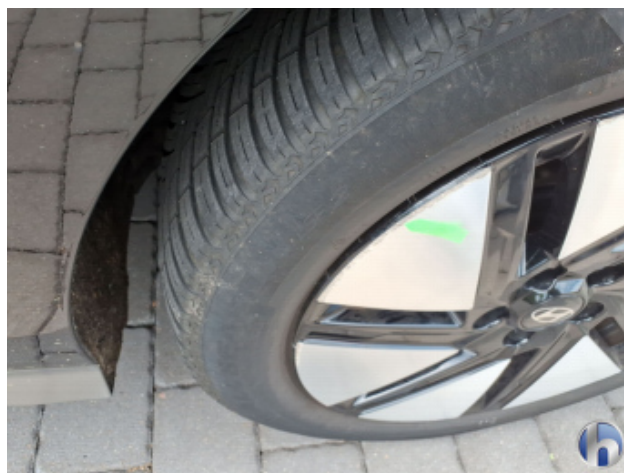
| | Bauteil | Schaden | Rep.-Art |
|---|---|---|---|
| 3. | Felge Vorne - Rechts | Kratzer | Smart Repair |

3. Felge Vorne - Rechts  
Kratzer - Smart Repair

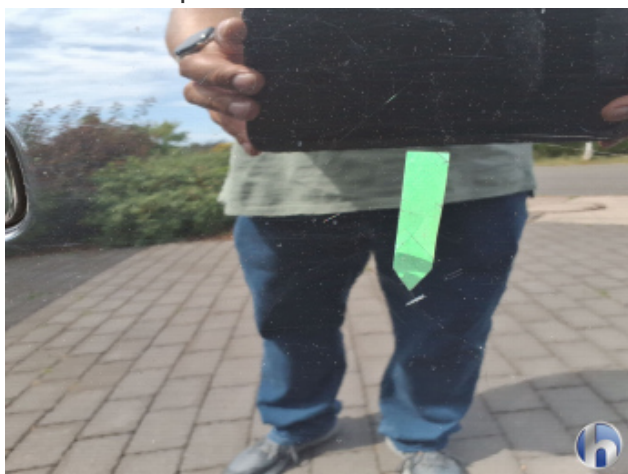
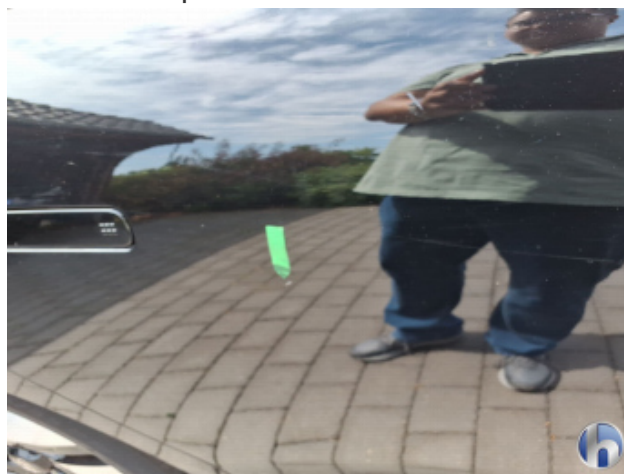
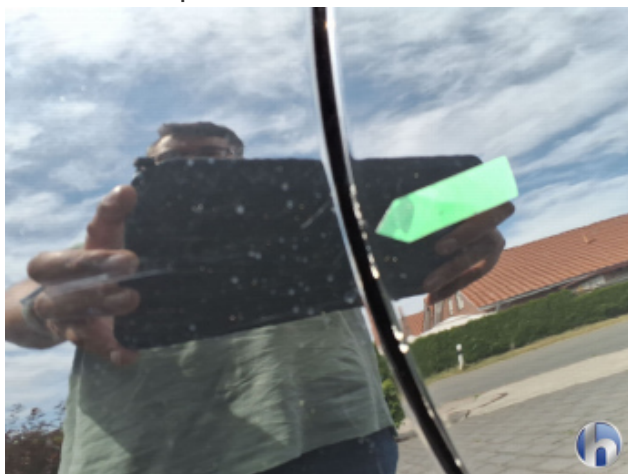
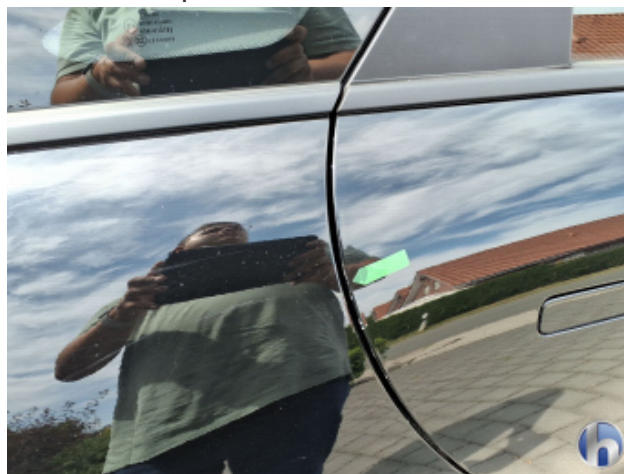
| | Bauteil | Schaden | Rep.-Art |
|---|---|---|---|
| 4. | Tür Hinten - Rechts | Kratzer | Smart Repair |

4. Tür Hinten - Rechts  
Kratzer - Smart Repair

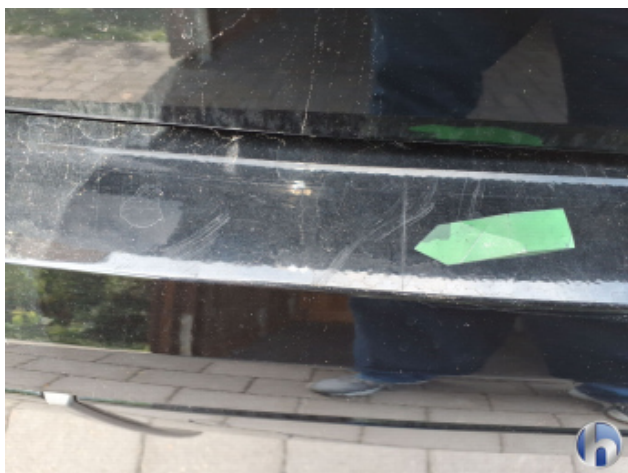
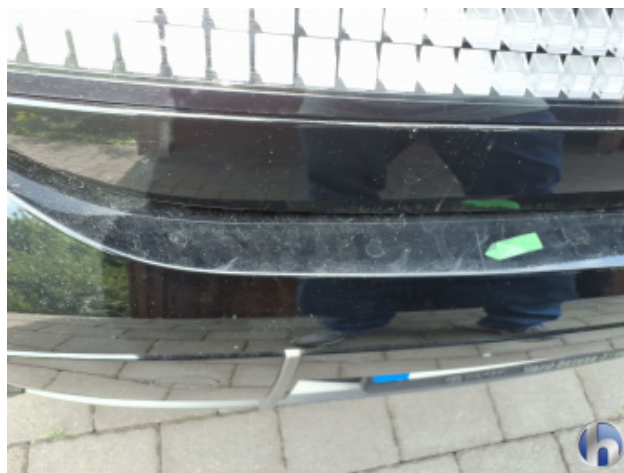
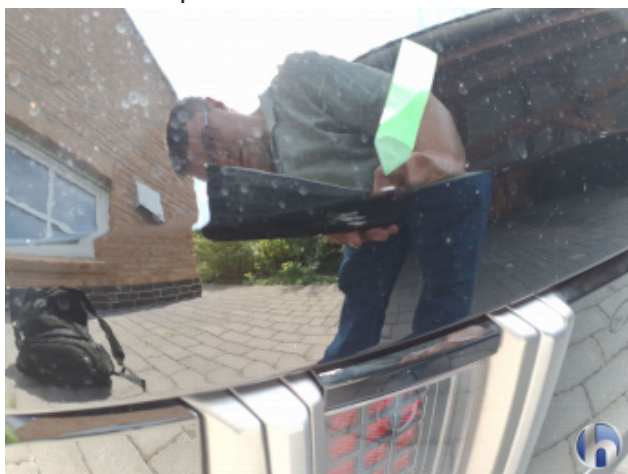
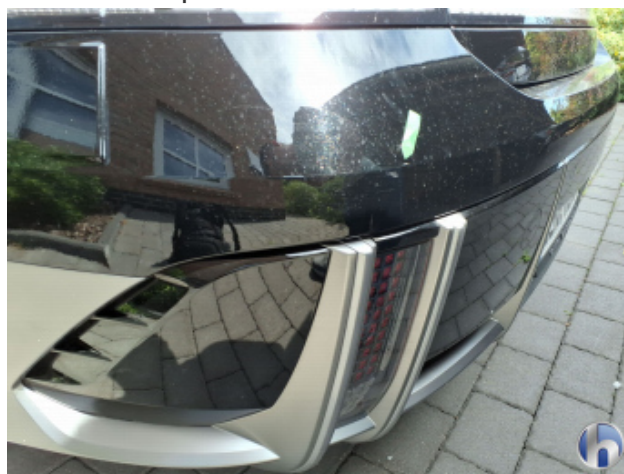
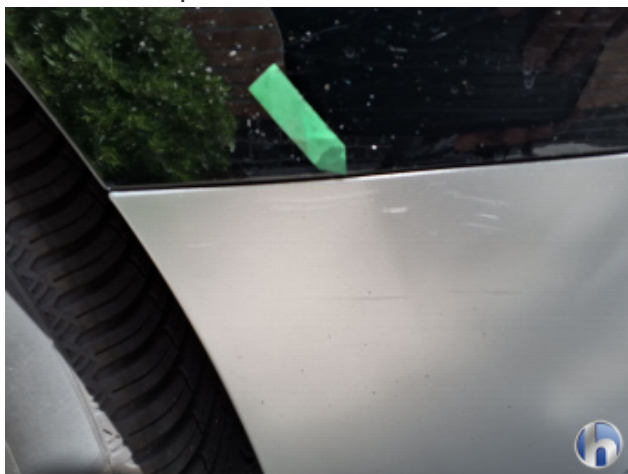
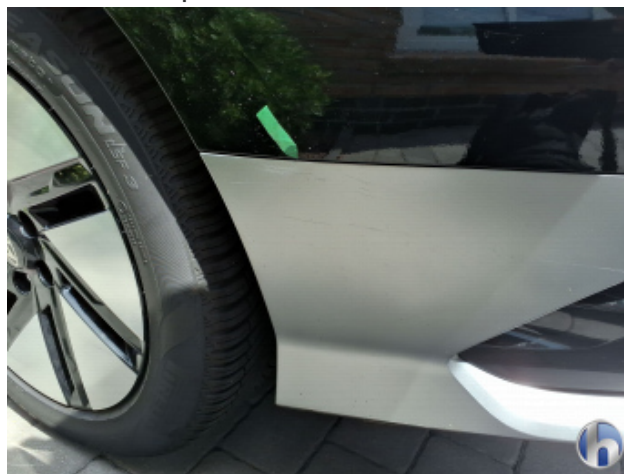
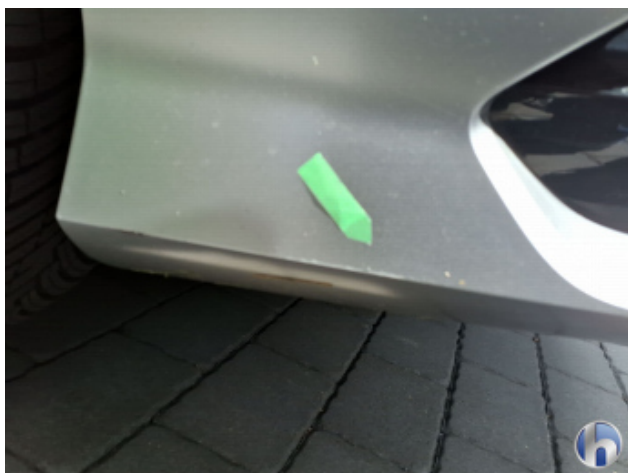
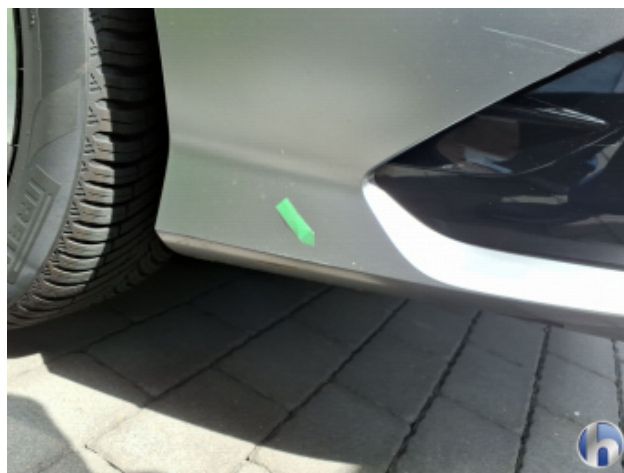
| | Bauteil | Schaden | Rep.-Art |
|---|---|---|---|
| 5. | Stoßfänger Hinten | Kratzer | Smart Repair |

5. Stoßfänger Hinten  
Kratzer - Smart Repair

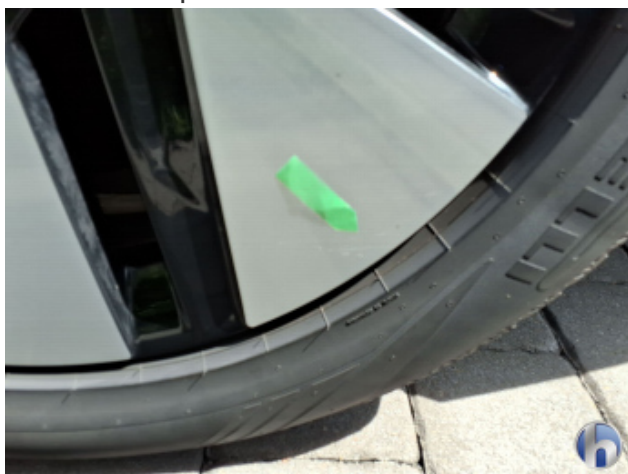
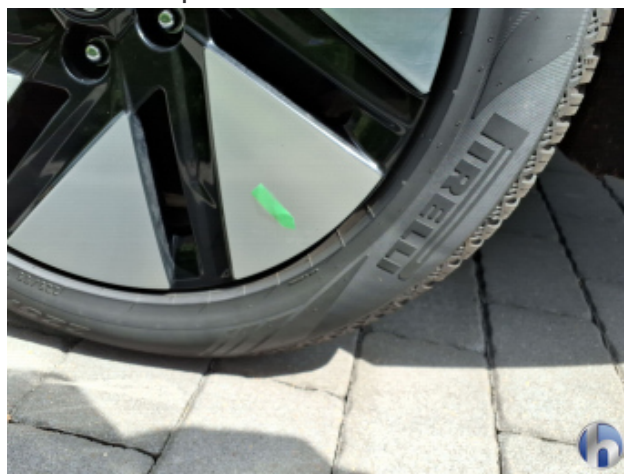
| | Bauteil | Schaden | Rep.-Art |
|---|---|---|---|
| 6. | Felge Hinten - Links | Kratzer | Smart Repair |

6. Felge Hinten - Links  
Kratzer - Smart Repair

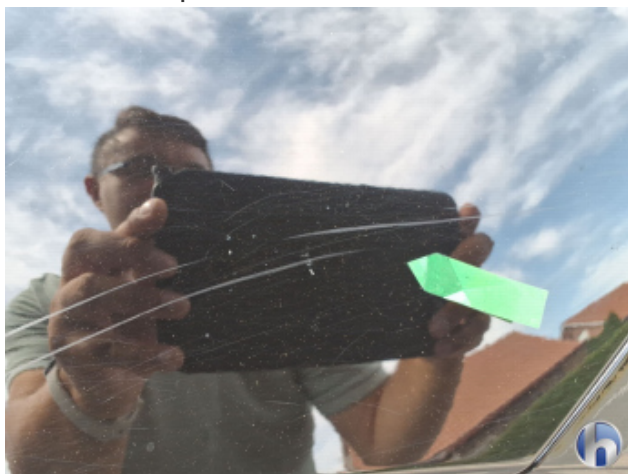
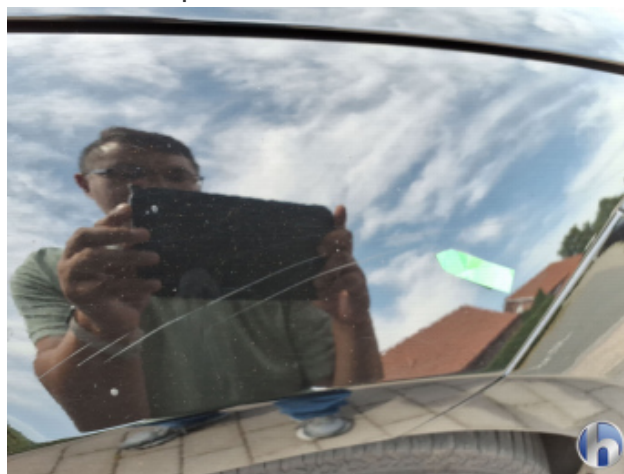
| | Bauteil | Schaden | Rep.-Art |
|---|---|---|---|
| 7. | Kotflügel Vorne - Rechts | Kratzer | Smart Repair |

7. Kotflügel Vorne - Rechts  
Kratzer - Smart Repair

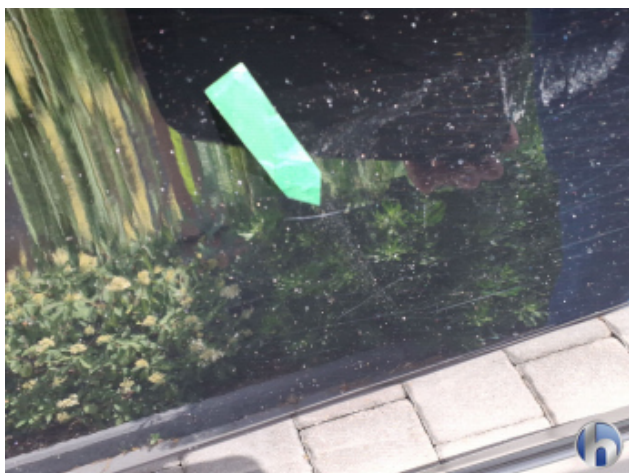
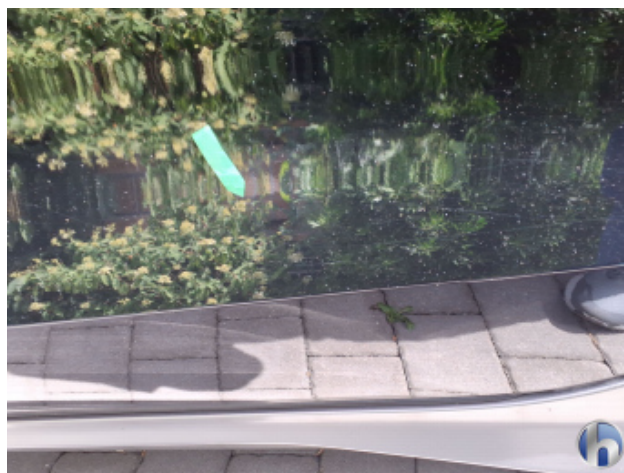
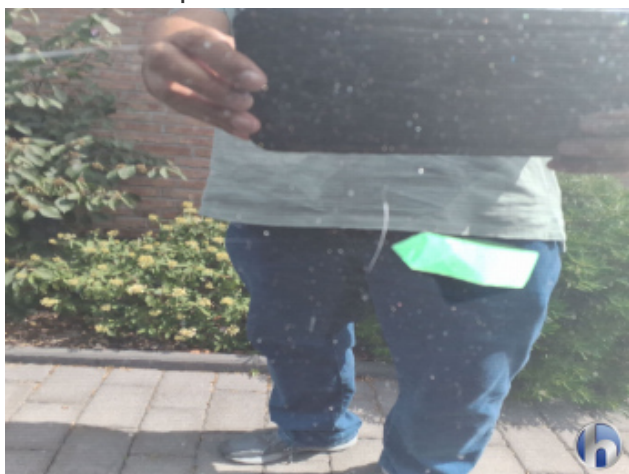
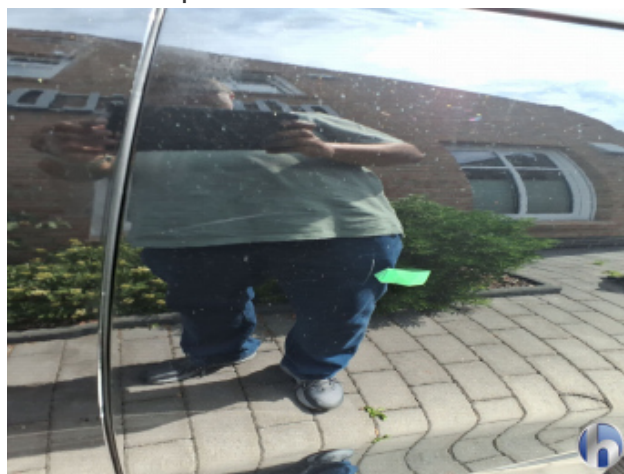
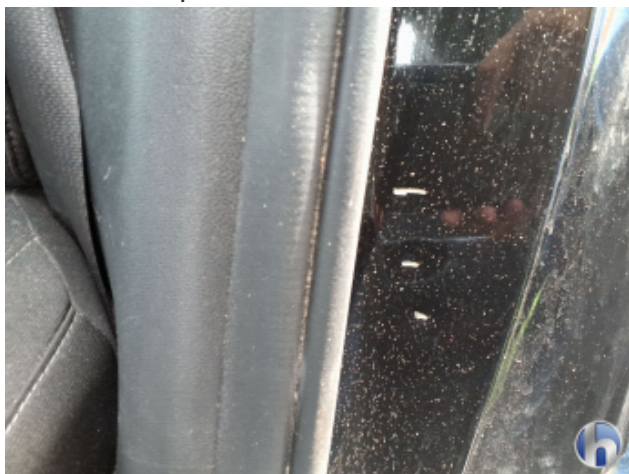
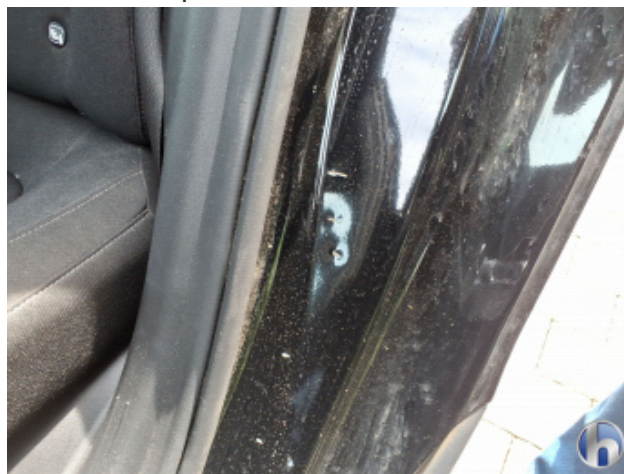
| | Bauteil | Schaden | Rep.-Art |
|---|---|---|---|
| 8. | Tür Hinten - Links | Kratzer | Smart Repair |

8. Tür Hinten - Links  
Kratzer - Smart Repair

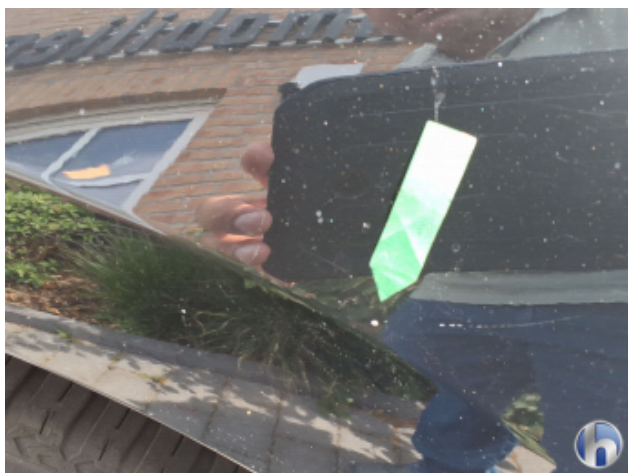
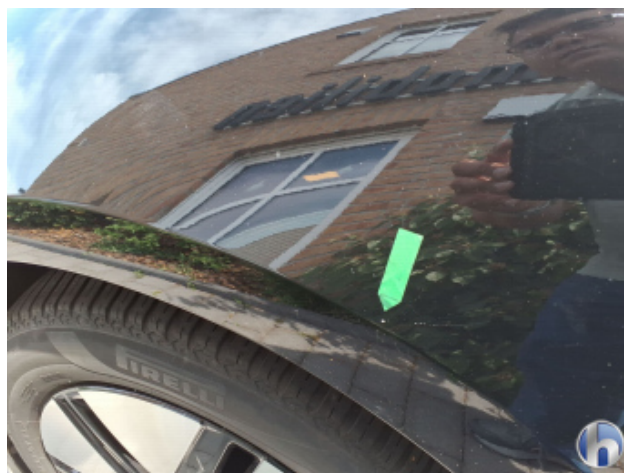
| | Bauteil | Schaden | Rep.-Art |
|---|---|---|---|
| 9. | Kotflügel Vorne - Links | Lackabplatzer | Smart Repair |

9. Kotflügel Vorne - Links  
**Lackabplatzer - Smart Repair**

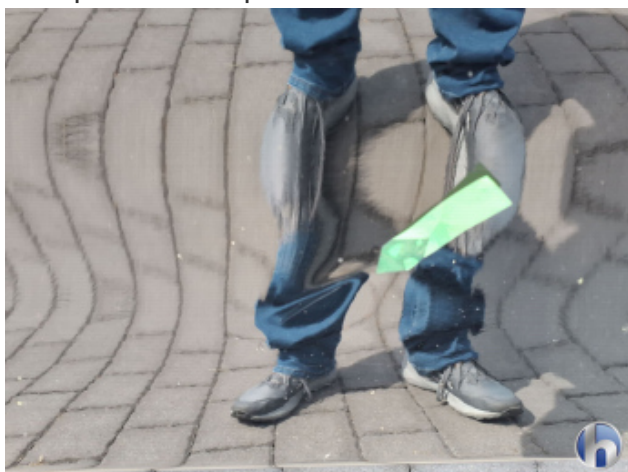
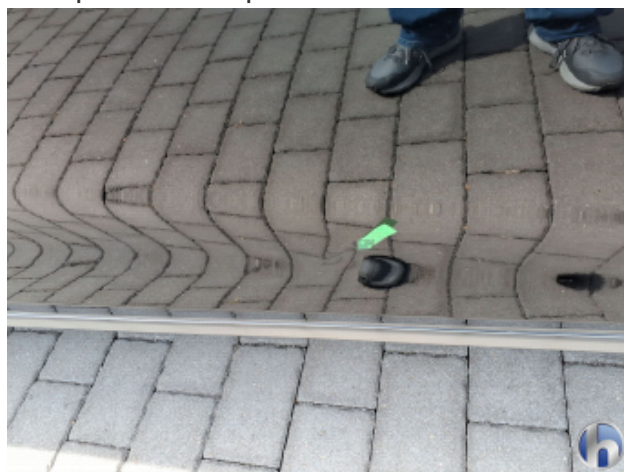
| | Bauteil | Schaden | Rep.-Art |
|---|---|---|---|
| 10. | Tür Vorne - Rechts | Verdellt | Sanft Instandsetzen |

10. Tür Vorne - Rechts  
**Verdellt - Sanft Instandsetzen**

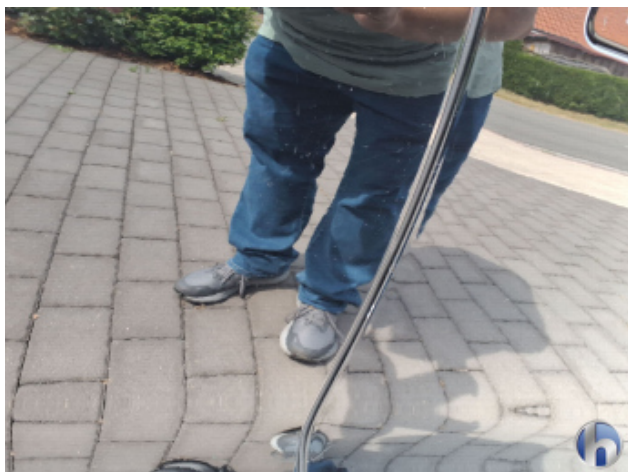
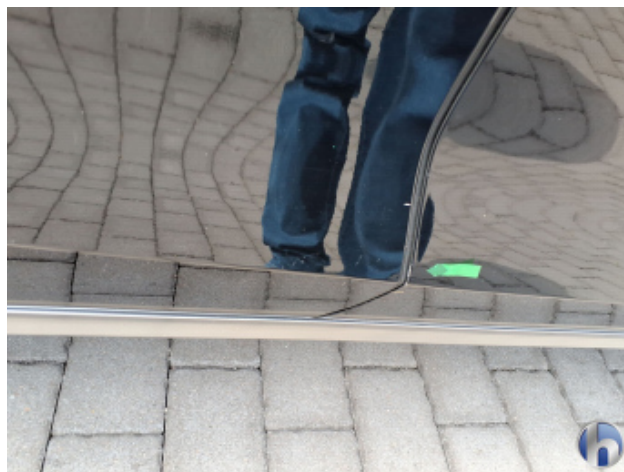
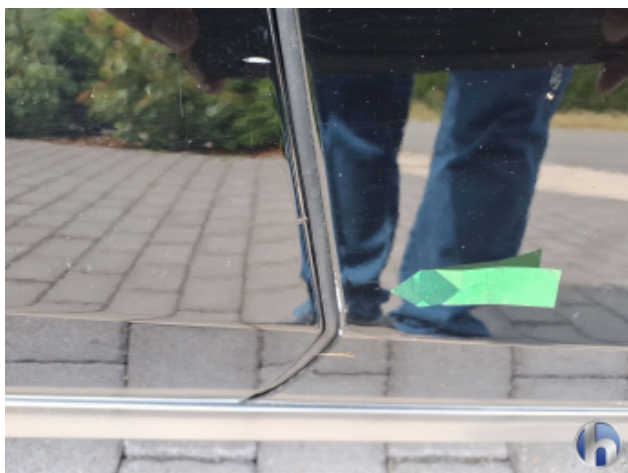
| | Bauteil | Schaden | Rep.-Art |
|---|---|---|---|
| 11. | Tür Vorne - Rechts | Kratzer | Smart Repair |

11. Tür Vorne - Rechts  
**Kratzer - Smart Repair**

11. Tür Vorne - Rechts  
Kratzer - Smart Repair

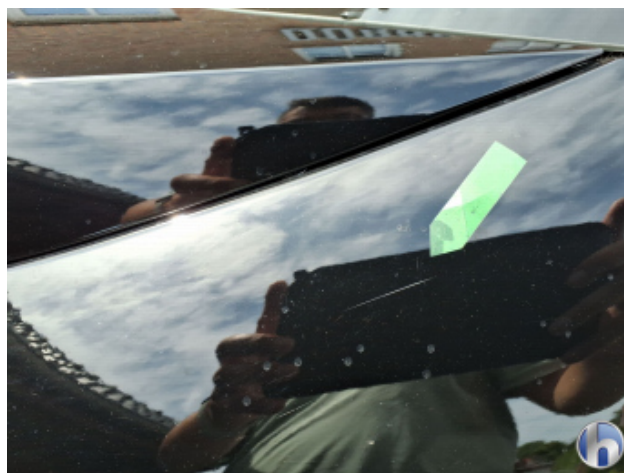
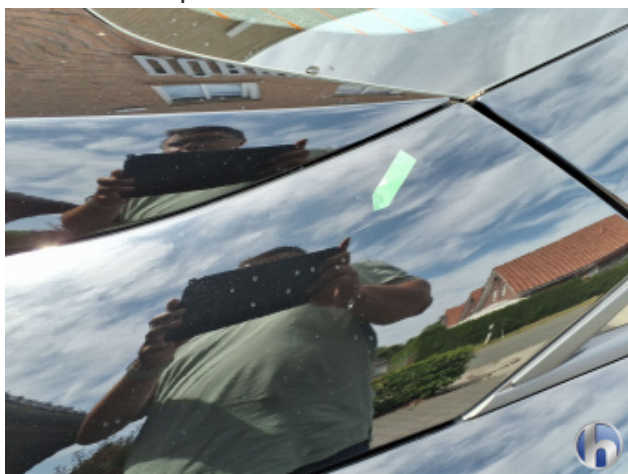
| | Bauteil | Schaden | Rep.-Art |
|---|---|---|---|
| 12. | Seitenwand - Hinten - Rechts | Kratzer | Smart Repair |

12. Seitenwand - Hinten - Rechts  
Kratzer - Smart Repair

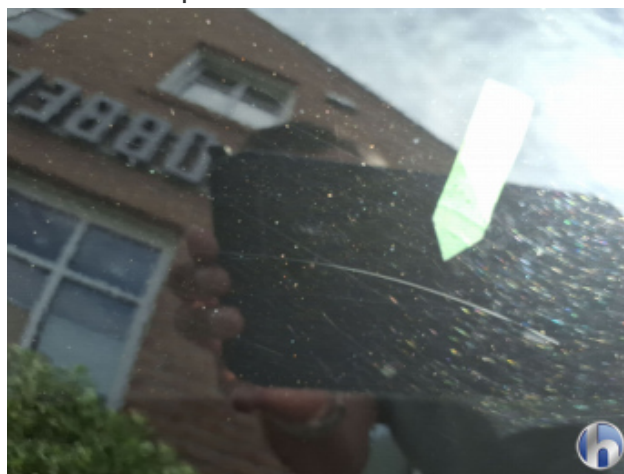
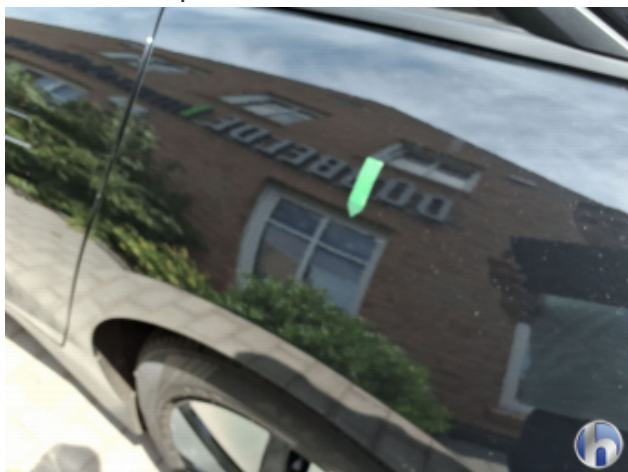
| | Bauteil | Schaden | Rep.-Art |
|---|---|---|---|
| 13. | Seitenwand - Hinten - Links | Kratzer | Smart Repair |

13. Seitenwand - Hinten - Links  
Kratzer - Smart Repair

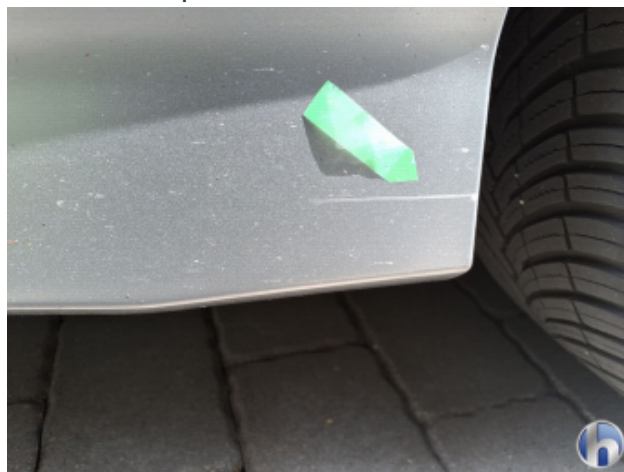
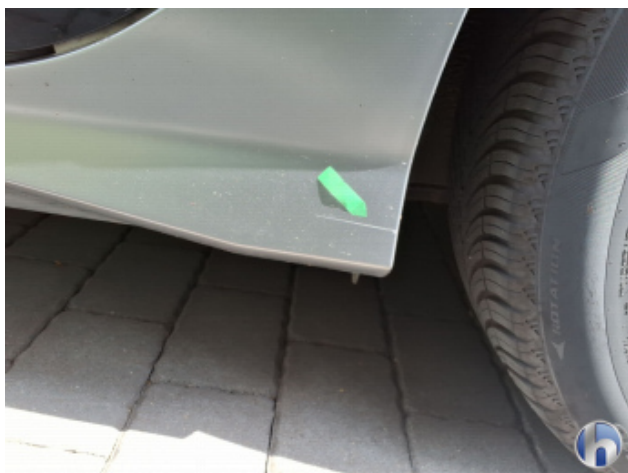
| | Bauteil | Schaden | Rep.-Art |
|---|---|---|---|
| 14. | Schweller - Links | Kratzer | Smart Repair |

14. Schweller - Links  
Kratzer - Smart Repair

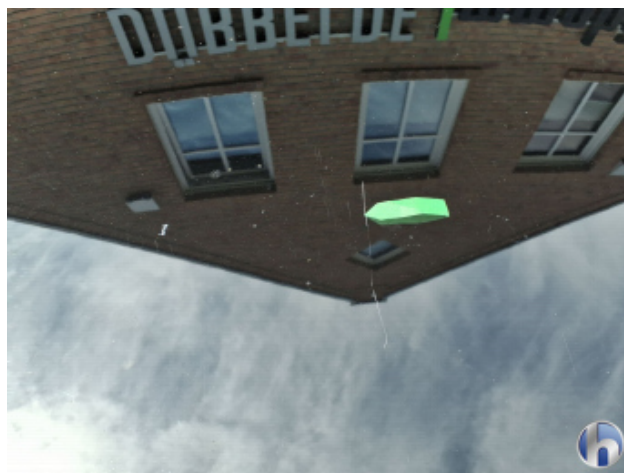
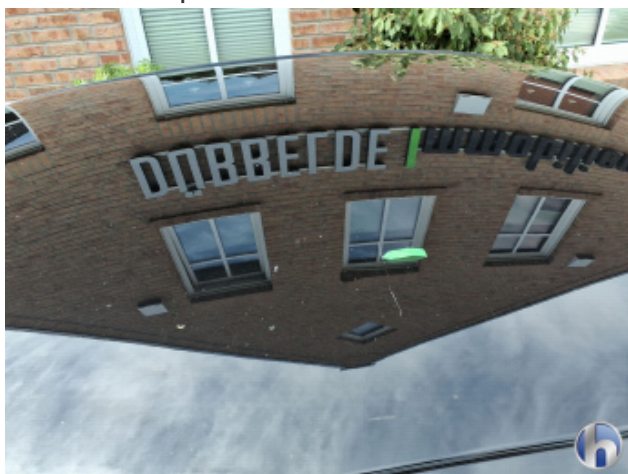
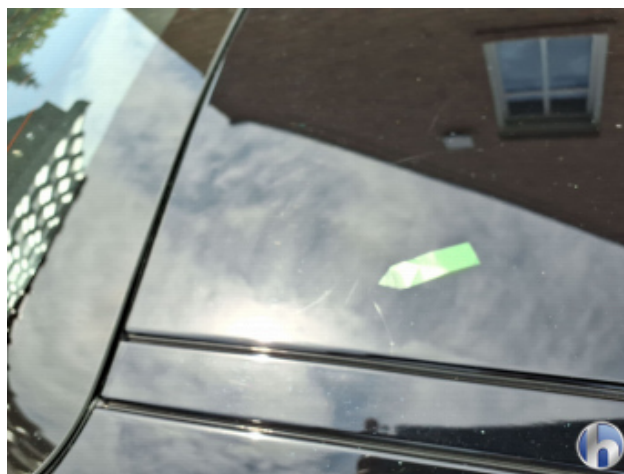
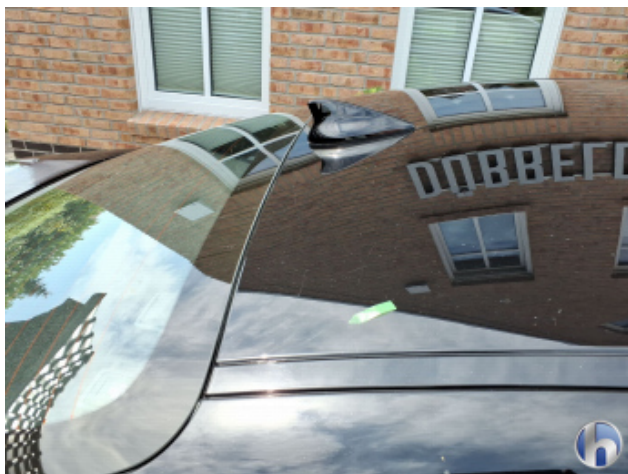
| | Bauteil | Schaden | Rep.-Art |
|---|---|---|---|
| 15. | Dach | Kratzer | Lackieren |

15. Dach  
Kratzer - Lackieren

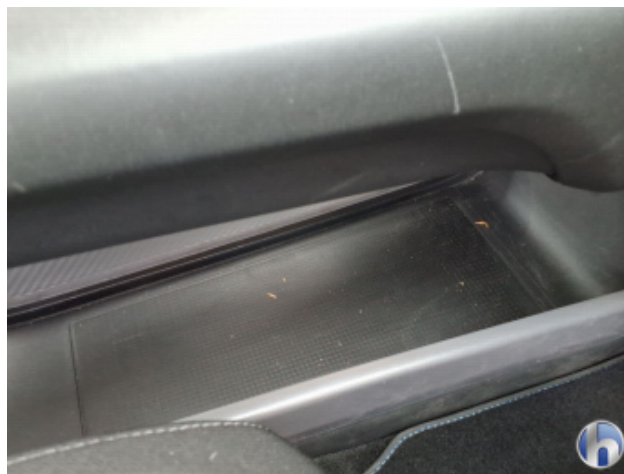
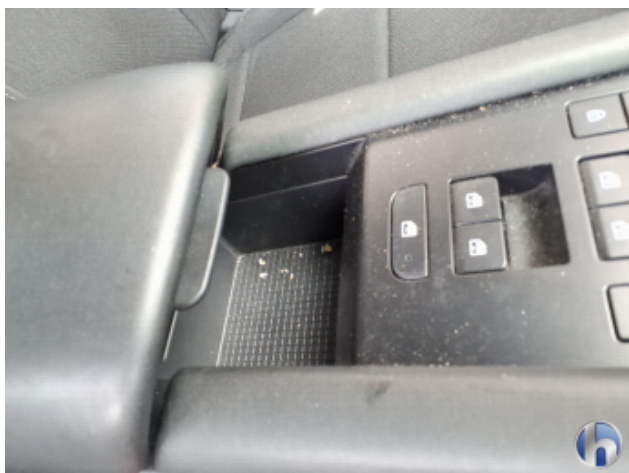
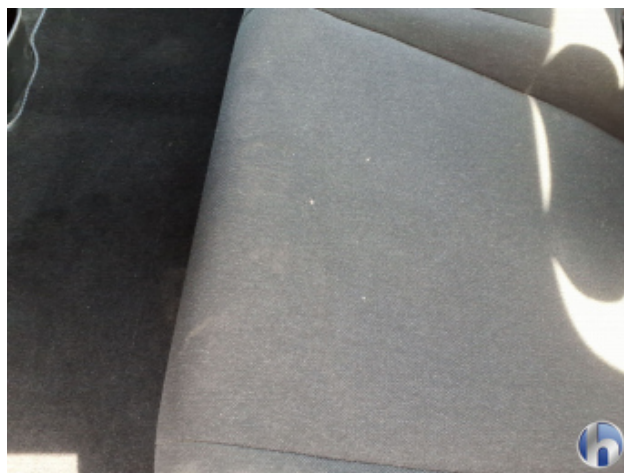
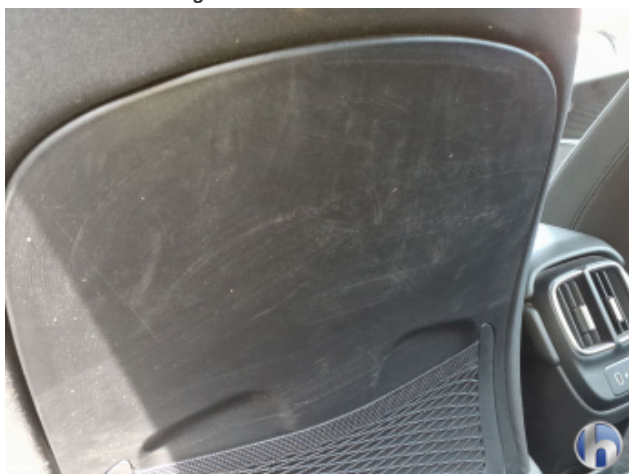
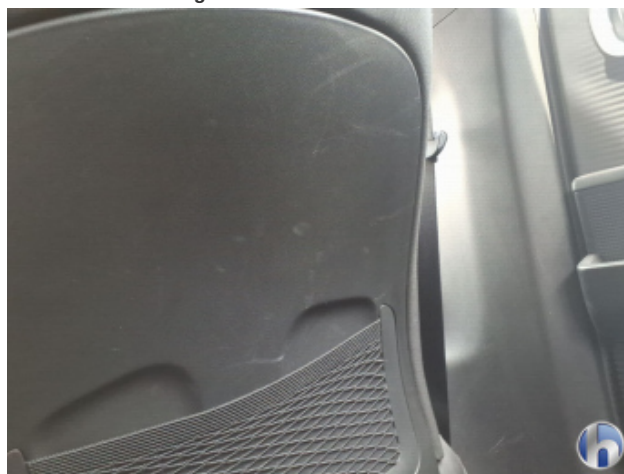
| | Bauteil | Schaden | Rep.-Art |
|---|---|---|---|
| 16. | Sitz Innenraum rechts vorne | Verschmutzt | Reinigen |

16. Sitz Innenraum rechts vorne  
Verschmutzt - Reinigen

16. Sitz Innenraum rechts vorne  
**Verschmutzt - Reinigen**
