# Zustandsbericht

Protokollnummer: 46818047  
Auftrags-Nr / Referenz: 50434934\_1  
Besichtigungsdatum: 14.07.2026

| Hersteller / Modell | Volvo V60 B4 D Core | | |
| Kennzeichen | GTH-KH 375 | Fahrgestellnummer | YV1ZWK5V3P2543275 |

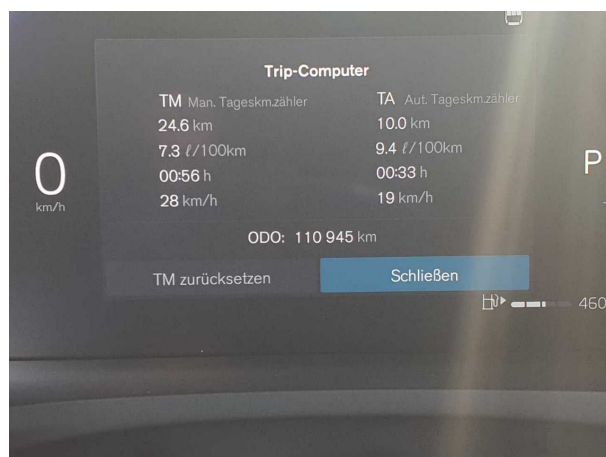
| Erstzulassung | 24.07.2023 | Laufleistung (abgelesen) | 110.945 km |

**Abbildung 10: Laufleistung**

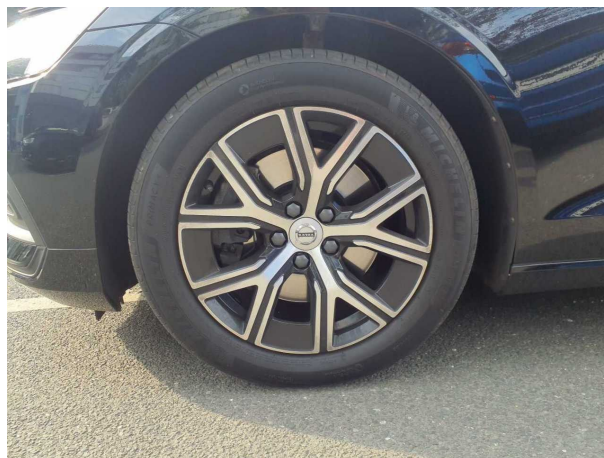
| Achse | Reifengröße | Reifentyp | Hersteller | Profiltiefe | Verkehrstauglichkeit |
|---|---|---|---|---|---|
| 1 | 225/50 R17 98V | Sommerreifen (mit Notlauf) auf Leichtmetall | Michelin | 6mm / 6mm | i.O. |
| 2 | 225/50 R17 98V | Sommerreifen (mit Notlauf) auf Leichtmetall | Michelin | 7mm / 7mm | i.O. |

Abbildung 14: Montierte Bereifung

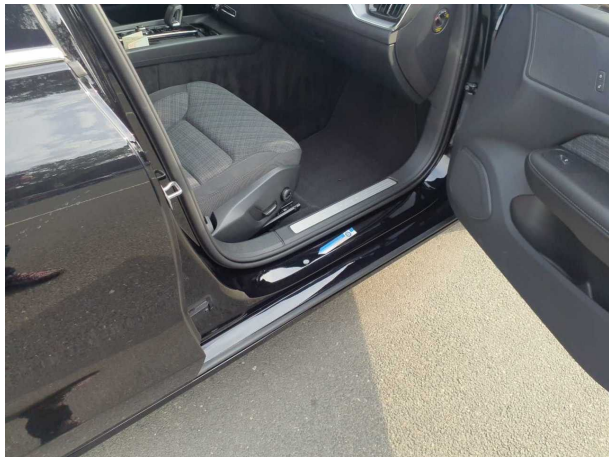
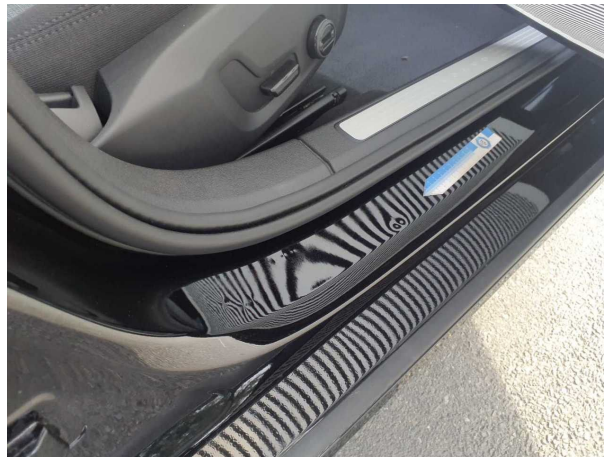
| Nr. | Bauteilgruppe | Beschreibung |
|---|---|---|
| 1 | Schweller rechts | Einstieg - Delle(n) - Smart Repair |

**Beschädigung #1:** Schweller rechts: Einstieg - Delle(n) - Smart Repair

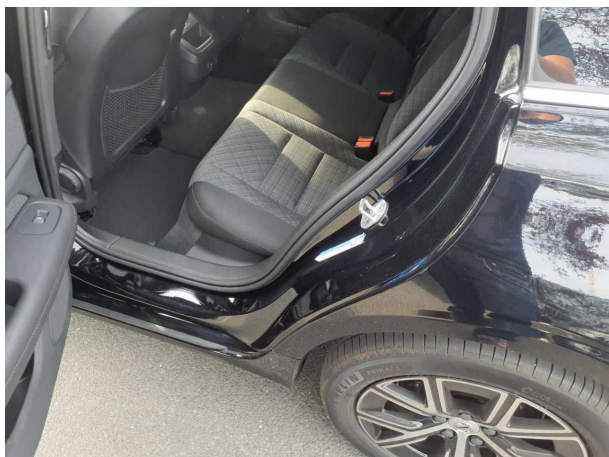
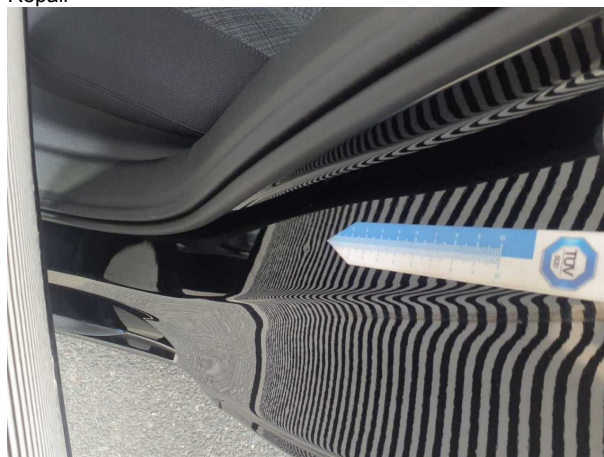
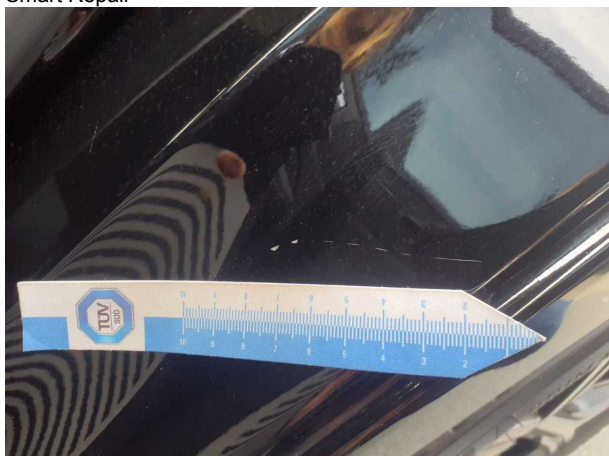
| Nr. | Bauteilgruppe | Beschreibung |
|---|---|---|
| 2 | Seitenwand links | Einstieg - Delle / Lackschaden - Smart Repair |

**Beschädigung #2:** Seitenwand links: Einstieg - Delle / Lackschaden - Smart Repair

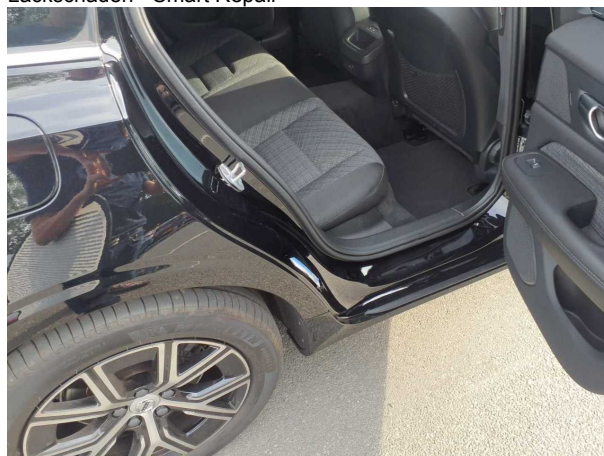
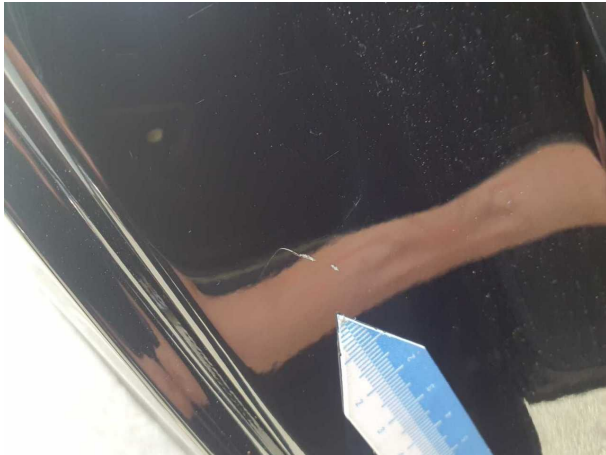
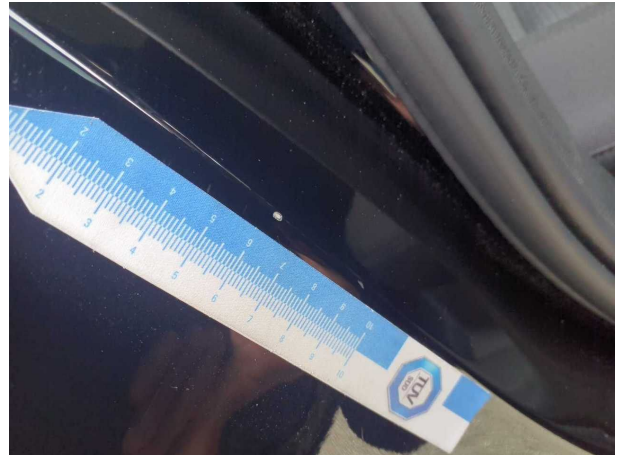
| Nr. | Bauteilgruppe | Beschreibung |
|---|---|---|
| 3 | Seitenwand rechts | Einstieg - Kratzer - Smart Repair |

**Beschädigung #3:** Seitenwand rechts: Einstieg - Kratzer - Smart Repair

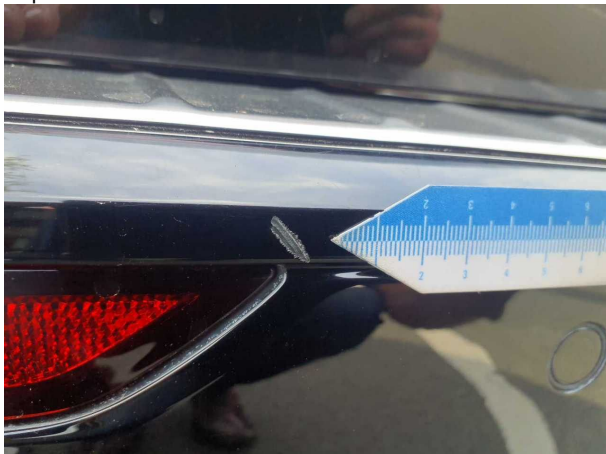
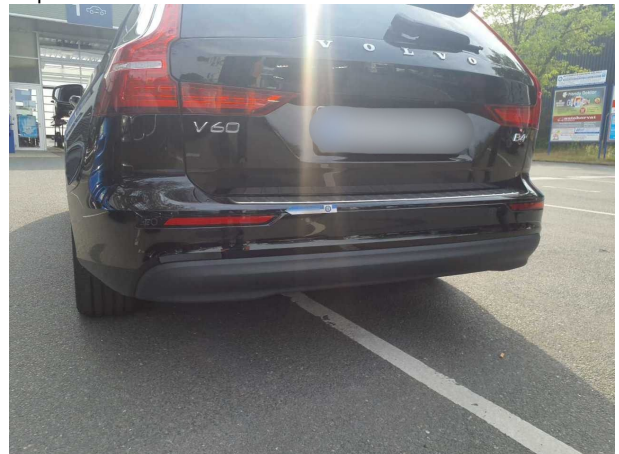
| Nr. | Bauteilgruppe | Beschreibung |
|---|---|---|
| 4 | Verkleidungen/Abdeckungen | Verkleidung Ladekante - Kratzer - Smart Repair |

**Beschädigung #4:** Verkleidungen/Abdeckungen: Verkleidung Ladekante - Kratzer - Smart Repair
