## Fahrzeugbeschreibung

## Zustandsbericht

#### Mini Mini 3-trg. (F56)(2013->) Cooper SE Yours Trim

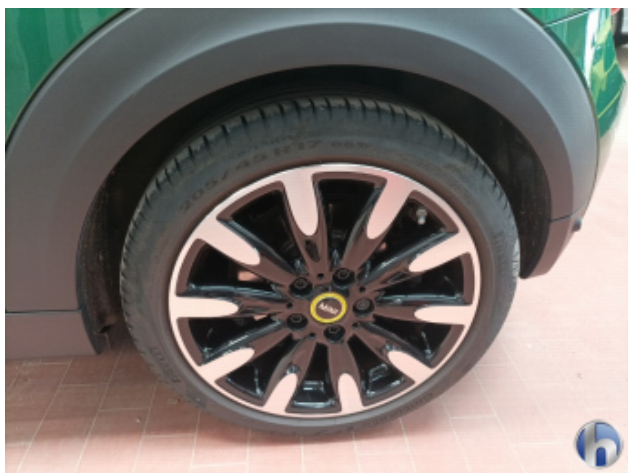
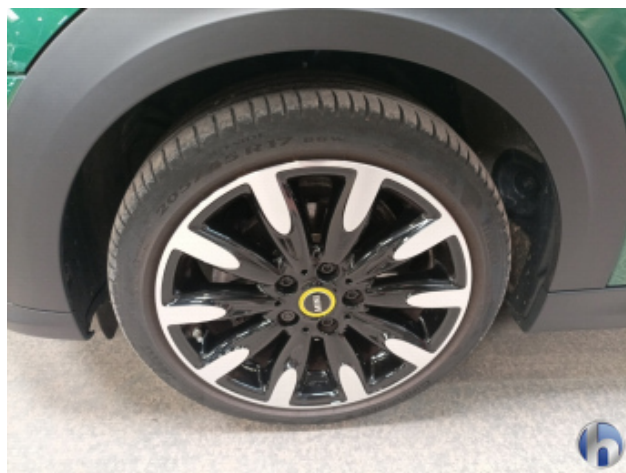
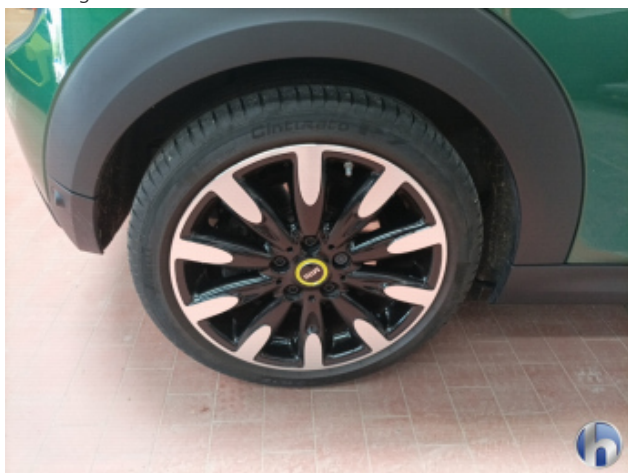
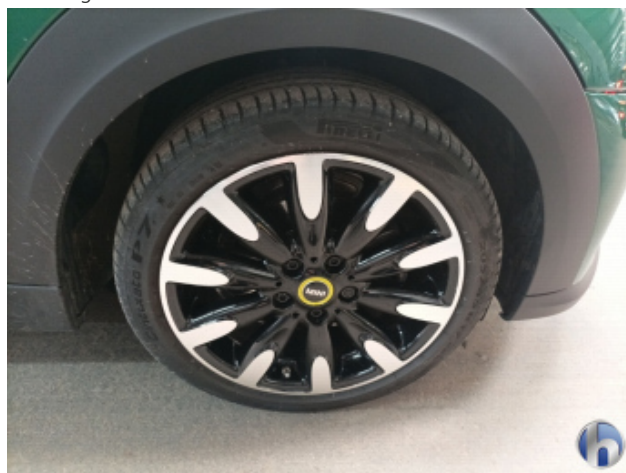
Bereifung

| Reifenart / Felgentyp: | Sommerreifen | Aluminium |
|---|---|---|
| 1. Achse - links / Zust. | Pirelli | 205/45/R17/88W 5.3 mm |
| 1. Achse - rechts / Zust. | Pirelli | 205/45/R17/88W 5.3 mm |
| 2. Achse - links / Zust. | Pirelli | 205/45/R17/88W 5.3 mm |
| 2. Achse - rechts / Zust. | Pirelli | 205/45/R17/88W 5.3 mm |

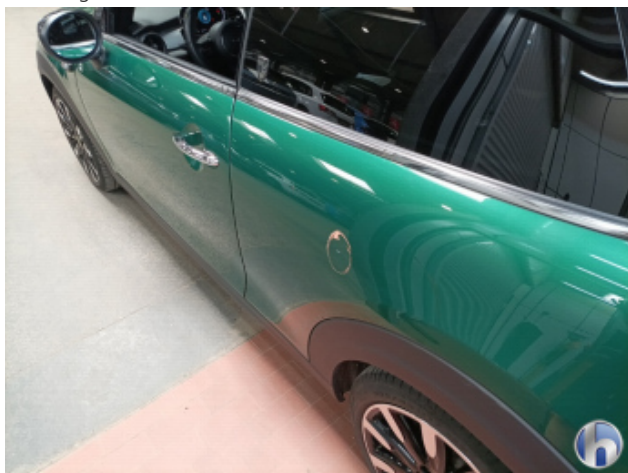
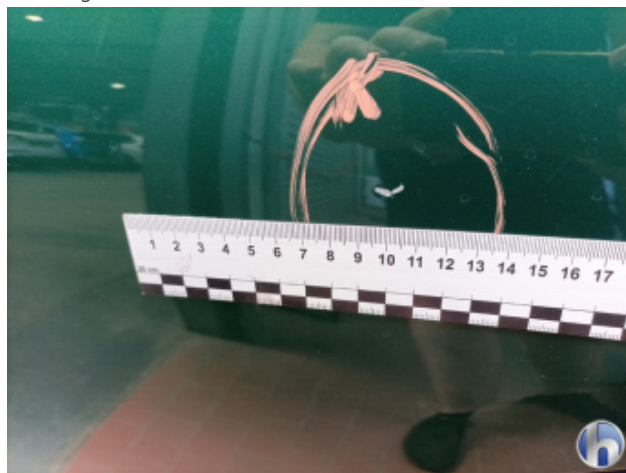
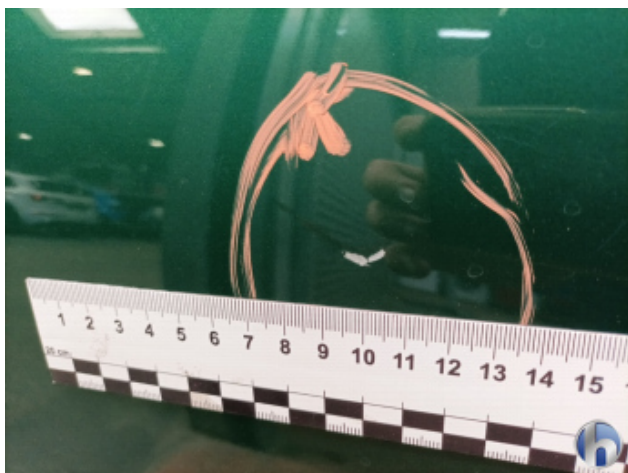
| Schaden | | | |
|---|---|---|---|
| | 1. Seitenwand - Hinten - Links | Kratzer | Smart Repair |

1. Seitenwand - Hinten - Links  
Kratzer - Smart Repair

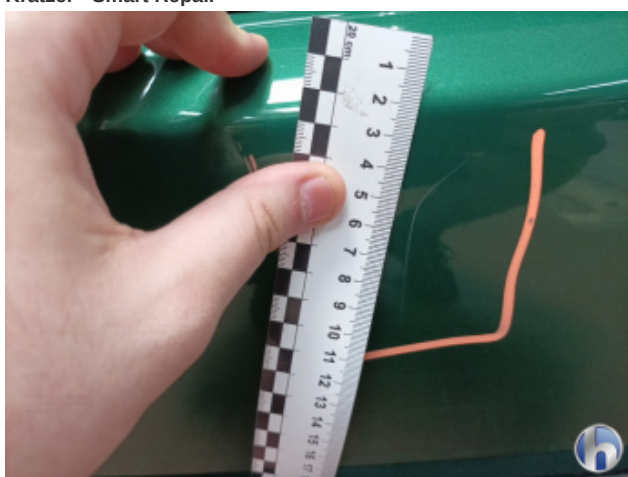
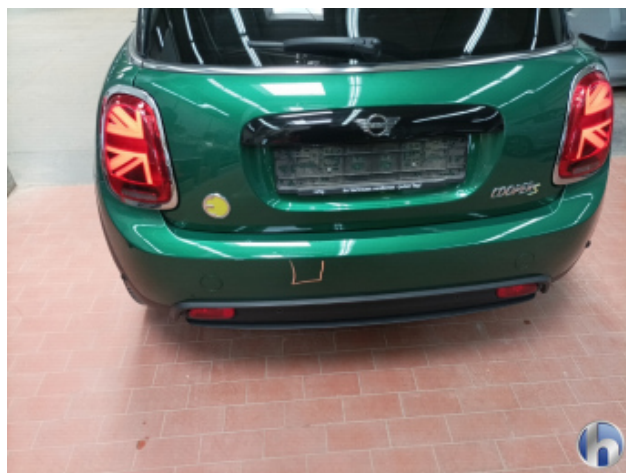
| Schaden | | | |
|---|---|---|---|
| | 2. Stoßfänger Hinten | Oberflächenkratzer | Aufbereiten / Polieren |

2. Stoßfänger Hinten  
Oberflächenkratzer - Aufbereiten / Polieren

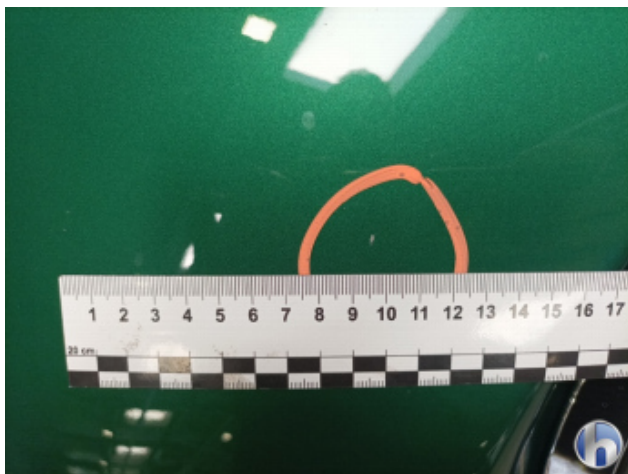
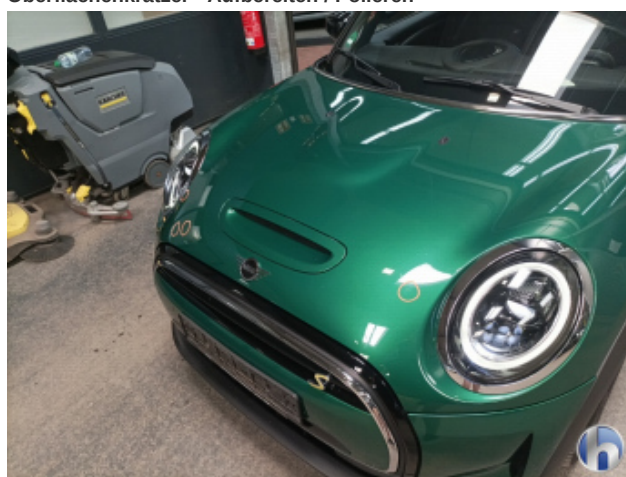
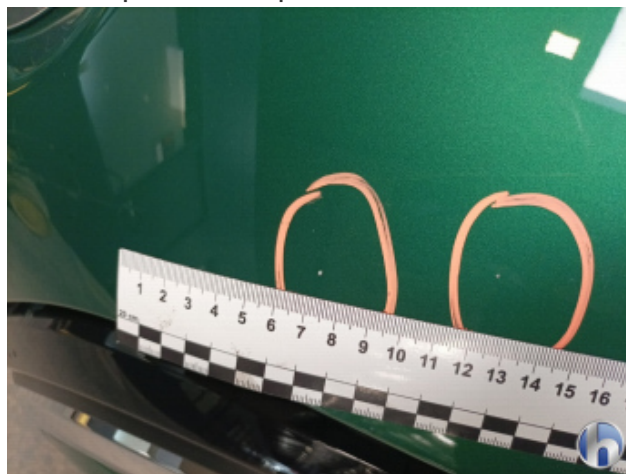
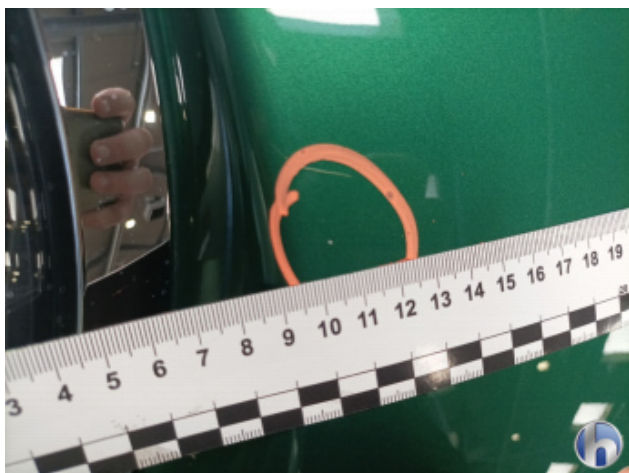
| Schaden | | | |
|---|---|---|---|
| | 3. Motorhaube | Gebrauchsspuren | Ohne Reparatur |

3. Motorhaube  
Gebrauchsspuren - Ohne Reparatur

3. Motorhaube  
**Gebrauchsspuren - Ohne Reparatur**

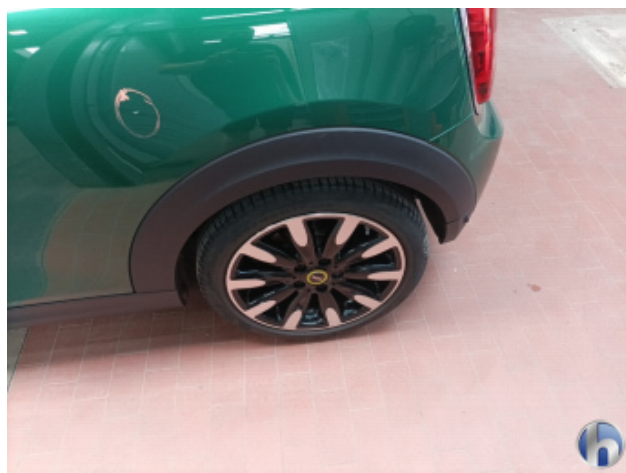
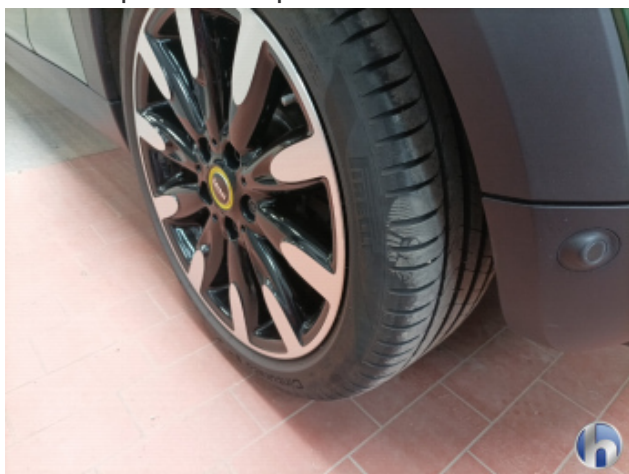
| Reifenart / Felgentyp: | Sommerreifen | Aluminium |
|---|---|---|
| Verkehrssicherheit: | Nicht verkehrssicher | |

| Durchgeführte Technikprüfung | |
|---|---|
| <b>Hinweis:</b> | *reifen hinten links geplatzt geklebt Fahrleistung max 80kmh muss gewechselt werden |

| Schaden | | | |
|---|---|---|---|
| | 4. Reifen Hinten - Links | Beschädigt | Erneuern |

4. Reifen Hinten - Links  
**Beschädigt - Erneuern**
